**Cités Douanières  
CILOF et Ancien**

**SAINT LOUIS**

**DIAGNOSTIC**  
**Rénovation des réseaux d'eaux usées intérieures,  
Eau potable, chauffage et calorifugeage**

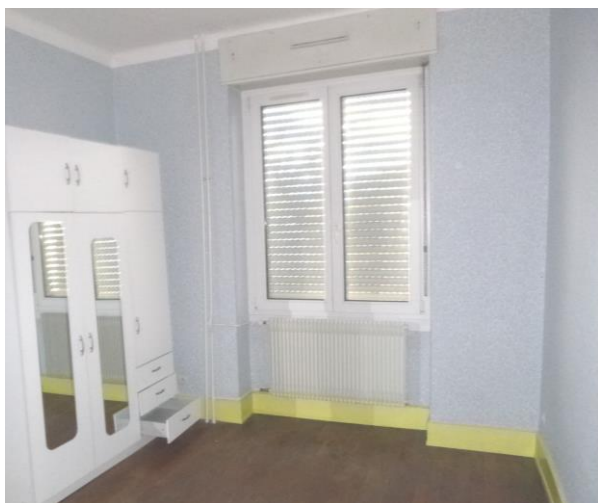
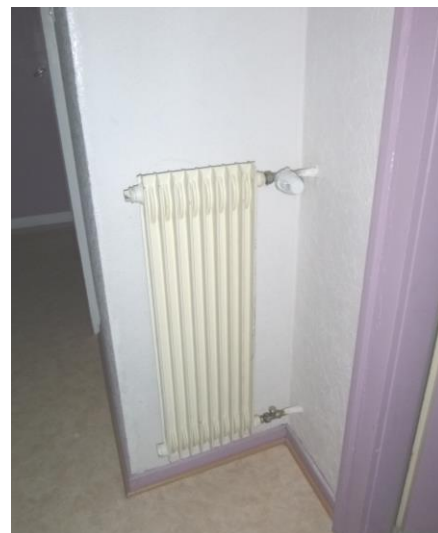
Dans les logements, le chauffage est assuré par des radiateurs en acier, de type lamellaires. D'une manière générale, ils sont dans un état convenable, pas de fuites / radiateurs percés signalés sur cet ensemble de bâtiments.

Ils sont équipés de robinets thermostatiques relativement récents.

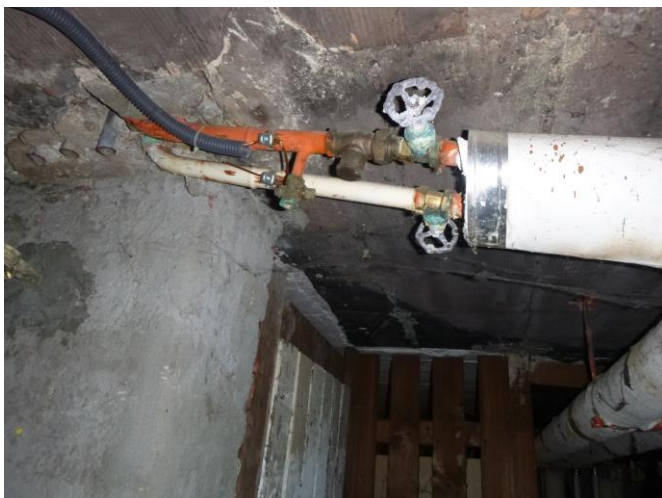
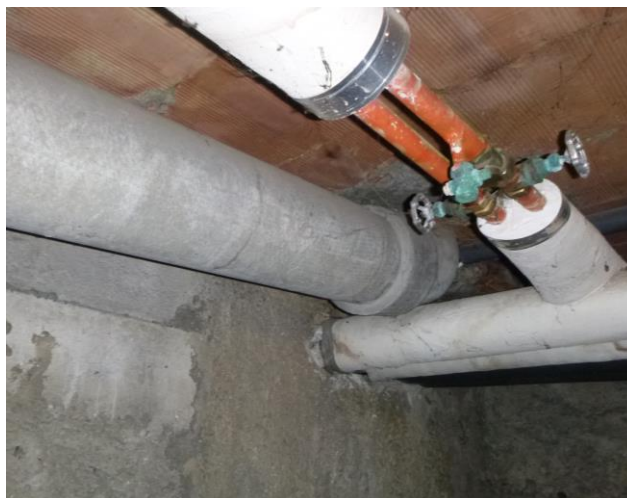
Dans les sous-sols, la distribution des réseaux vers les différentes colonnes montantes est réalisée en tubes acier soudés. Seules des découpes et/ou des analyses pourraient garantir leur état interne, mais d'une manière générale, les distributions dans les différents sous-sols semblent visuellement plutôt correcte sur les quelques parties visibles. Leur remplacement ne devrait pas être une priorité. En revanche, les vannes de coupures par colonnes sont anciennes, en modèles à volants vraisemblablement plus manœuvrable, ni étanches. Au vu de leur état, nous n'avons pas pris le risque d'y toucher alors qu'elles sont sous pression. Celles-ci seraient à remplacer pour permettre une maintenance facilitée avec un isolement colonne par colonne.

L'isolation est d'époque, en laine avec finition plâtrée, abîmée par endroit : à minima, à défaut de les remplacer par des calorifuges récents plus performants, des retouches ponctuelles seront à prévoir.

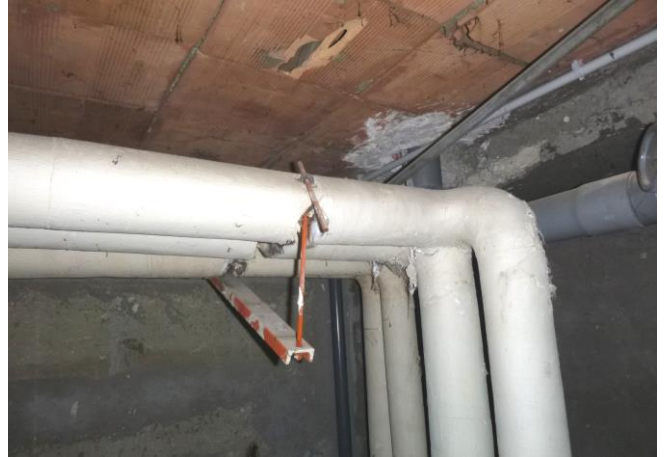
Quelques défauts de supportages ont été repérés, tels qu'au sous-sol du 6. Les reprises de charge sont trop importantes pour les hourdis en terre cuite.

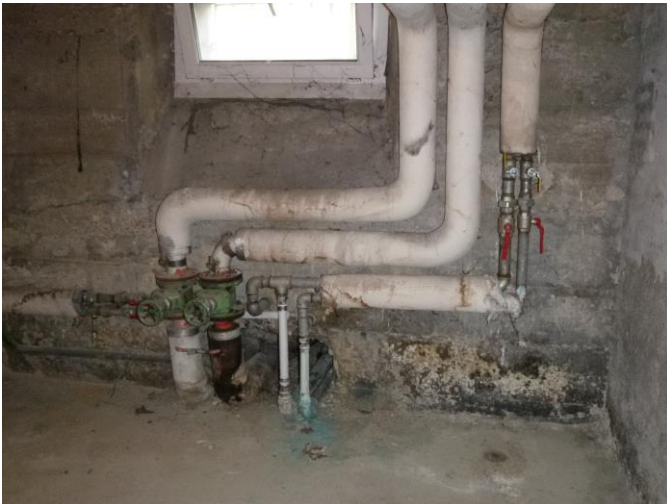
Arrivée principale chauffage dans le n°5

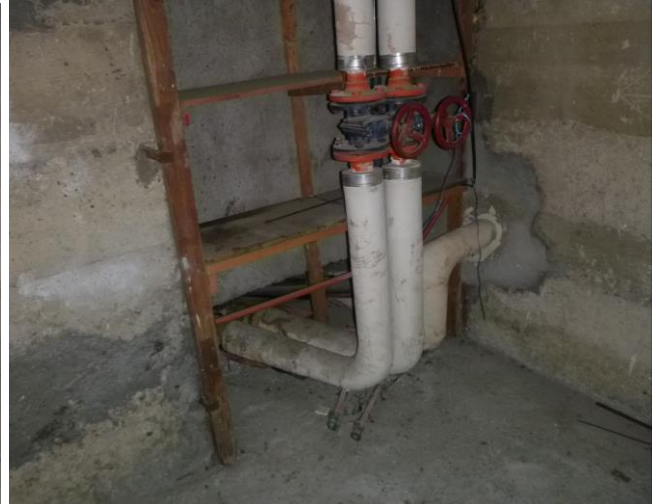
Alimentation au 5 vers le n°6

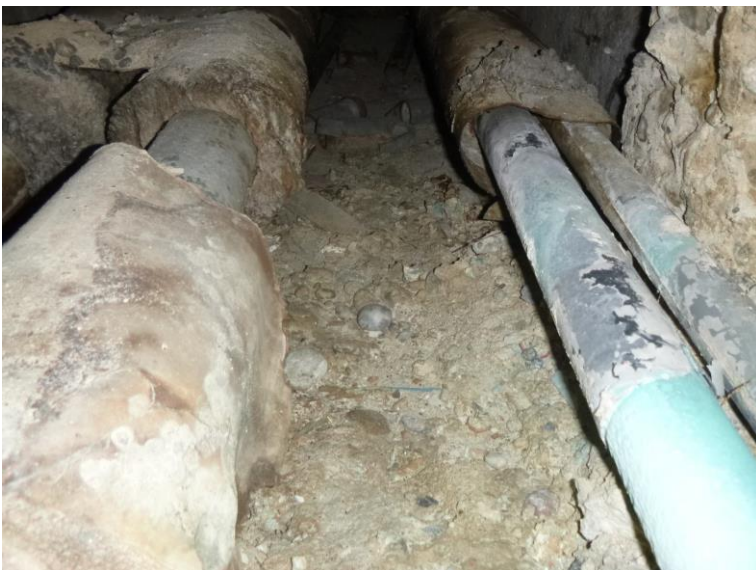
Vue vers le caniveau : absence partielle d'isolant  
Alimentation au 4 vers le n°3

Les isolants sur ces conduites principales sont partiellement manquants aux n°3 et 5, et sur 4 ml au n°4. Indépendamment de l'absence partielle d'isolants, les photos prises vers l'intérieur des caniveaux nous montrent que les isolants sur les conduites enterrées ne sont pas plus épais que dans les bâtiments. Compte tenu de leur âge et des pertes thermiques, elles seraient idéalement à remplacer par de nouvelles conduites pré-isolées, mais il ne s'agit pas encore d'une action prioritaire. Toutefois, dans le cas d'une ouverture des chaussées pour des travaux sur les réseaux d'évacuations, la question d'un remplacement préventif se doit d'être posée.

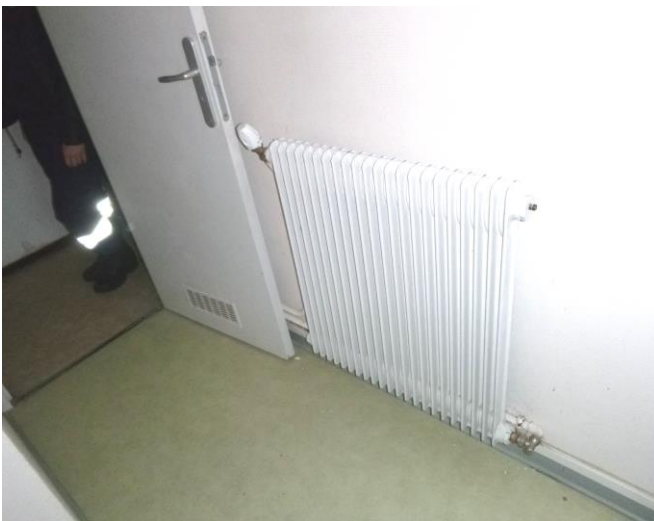
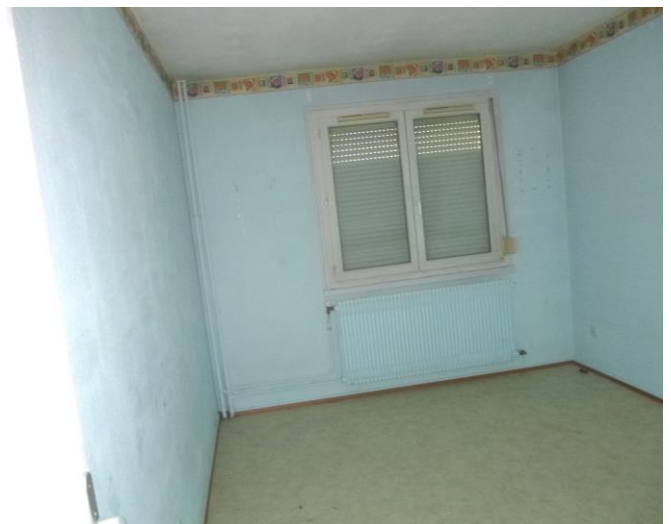
Ils sont également équipés de robinets thermostatiques relativement récents. Au n°10, les 2 colonnes situées au-dessus de la chaufferie posent des soucis de bruits de claquements au niveau des robinets thermostatiques ; d'après les symptômes décrits, il s'agirait d'une inversion de sens de passage dans les robinets thermostatiques. Le bruit étant présent dans tous les logements, il s'agit d'inverser les aller/retours en pieds de colonne.

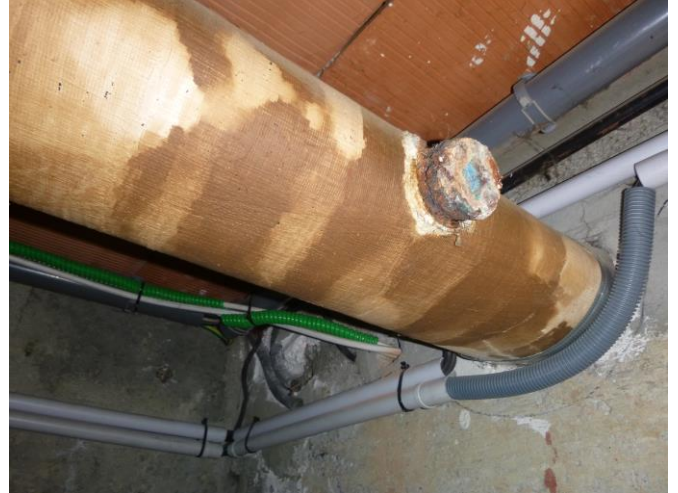
pourraient garantir leur état interne. D'une manière générale, les distributions dans les sous-sols 13-14 semblent visuellement plutôt correcte sur les quelques parties visibles, et leur remplacement ne devrait pas être une priorité. Ce constat est plus mitigé dans les 8-9 et dans les 10-11-12, où les locaux semblent un peu plus humides, et où on aperçoit quelques traces de corrosion.

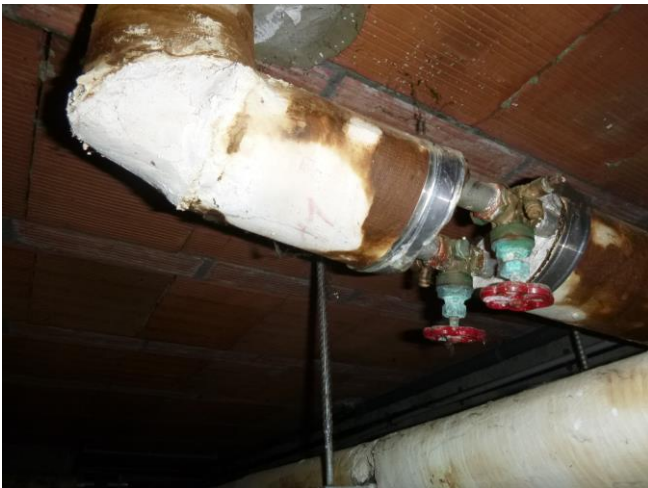
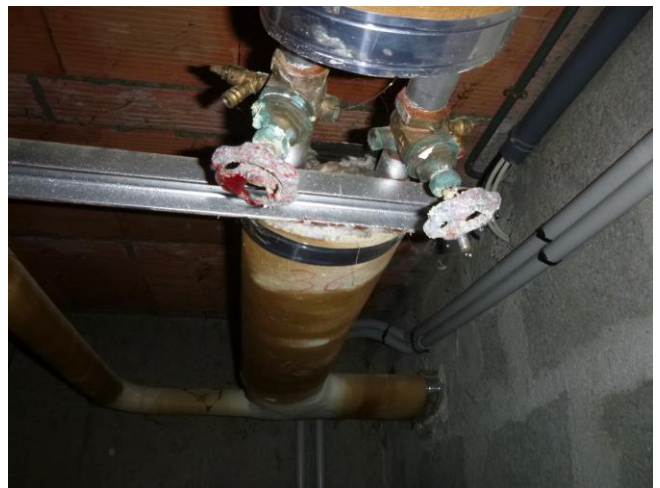
Comme dans l'ancien, les vannes de coupures par colonnes sont anciennes, en modèles à volants vraisemblablement plus manœuvrable, ni étanches. Au vu de leur état, nous n'avons pas pris le risque d'y toucher alors qu'elles sont sous pression. Celles-ci seraient à remplacer pour permettre une maintenance facilitée avec un isolement colonne par colonne.

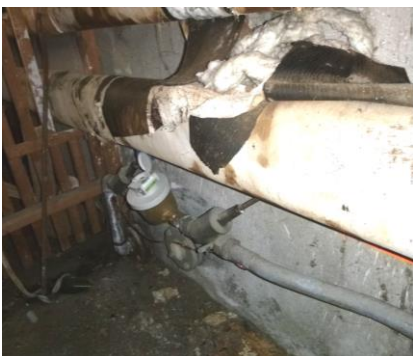
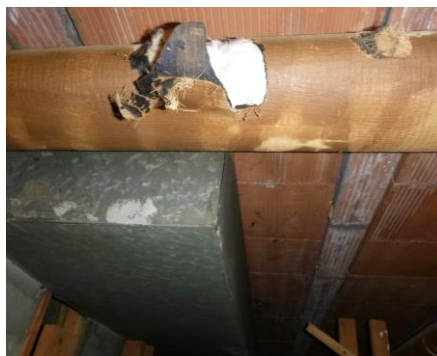
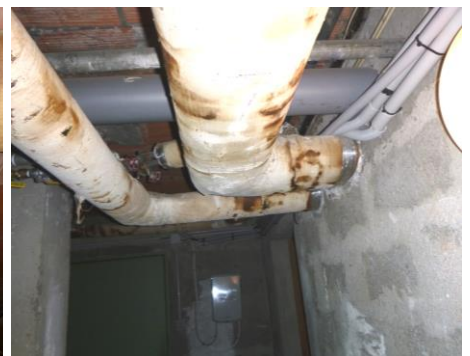
L'isolation est d'époque, en laine avec finition plâtrée, abîmée par endroit. Elle semble avoir moins bien vieilli que dans l'ancien. A minima, à défaut de les remplacer par des calorifuges récents plus performants, des retouches ponctuelles seront à prévoir.

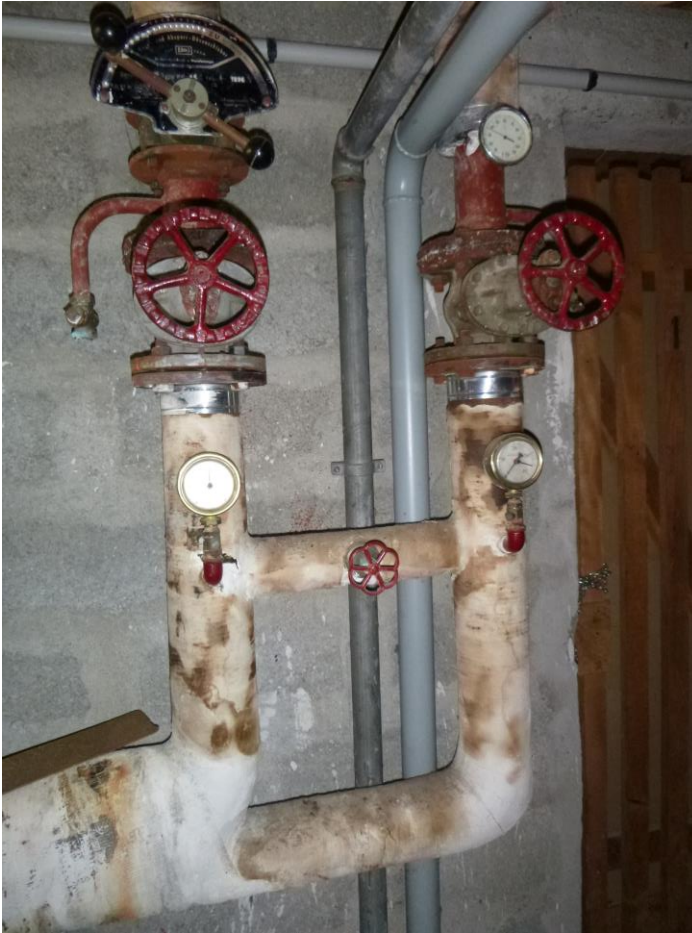
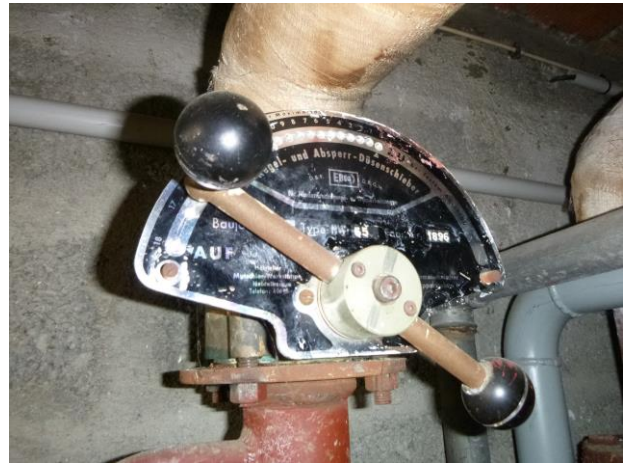
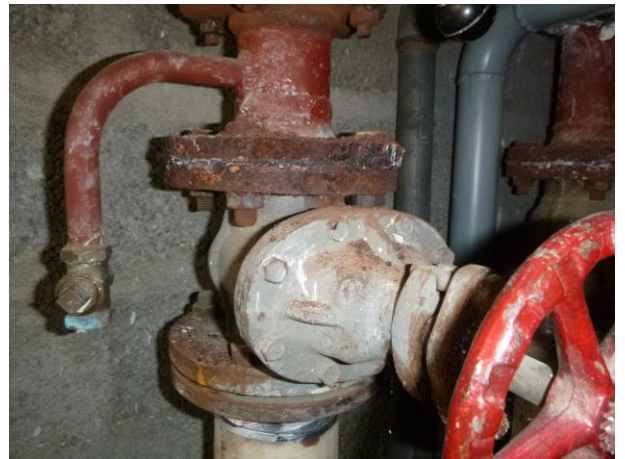
Dans les 8-9, la panoplie d'arrivée de chauffage principale apparaît fortement corrodée extérieurement. Les vannes sont d'anciens modèles à volants, les brides sont corrodées, le système d'équilibrage est lui aussi d'époque. Cette panoplie serait à remplacer.

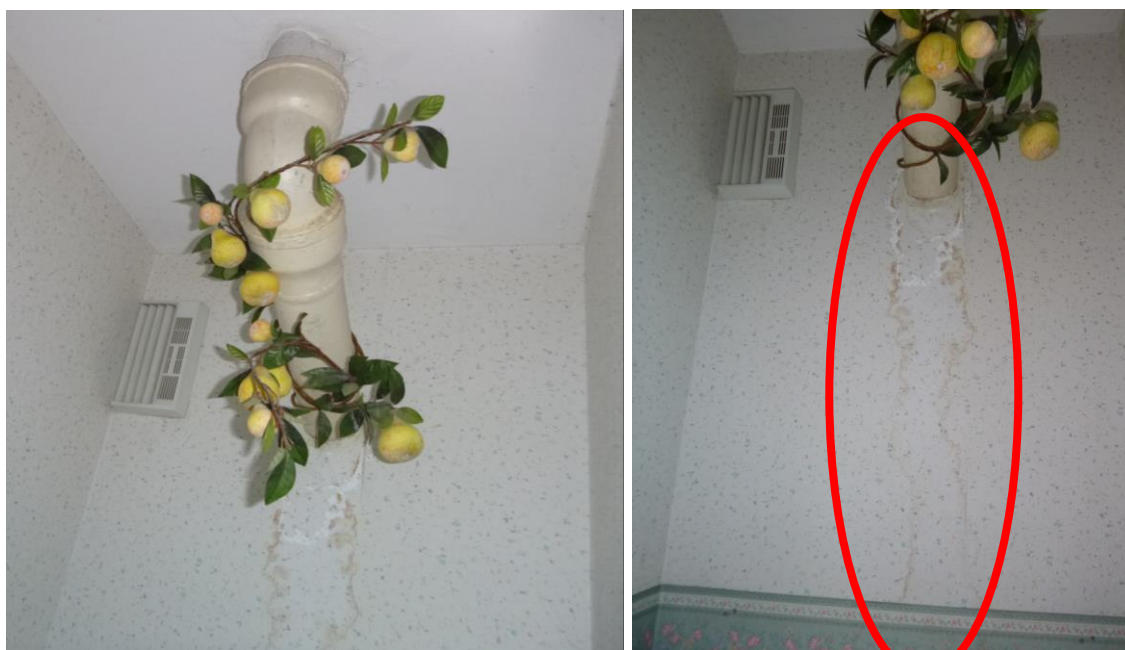
Logement 36, évacuation d'eaux pluviales en fonte dans un volume chauffé, trace de condensation

Hors diagnostic, les eaux pluviales dans le groupe CILOF seront à refaire et à isoler pour éviter la condensation, voir à refaire complètement si une demande est faite par le concessionnaire de séparer les réseaux EU des réseaux EP.

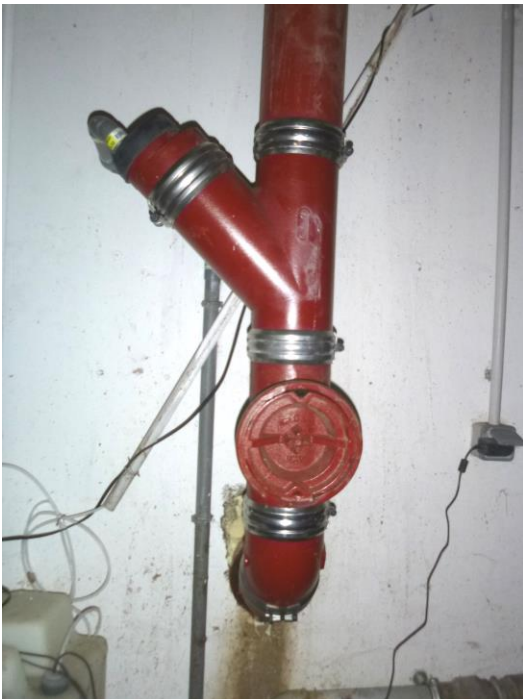
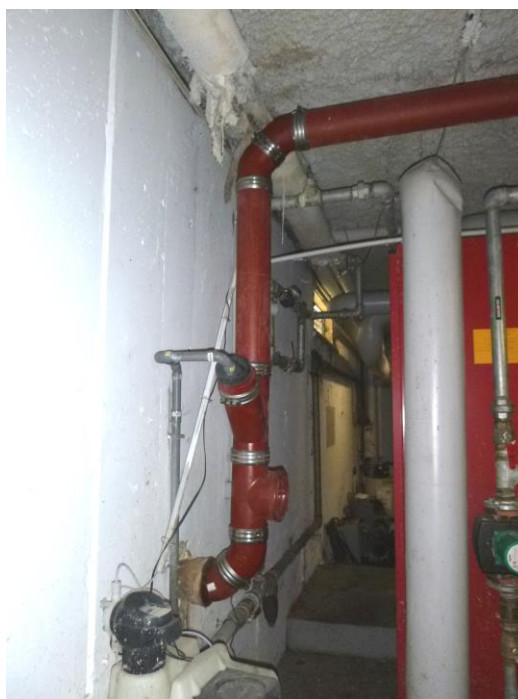
Réseaux en fonte récents en chaufferie - tenue au feu en local à risque

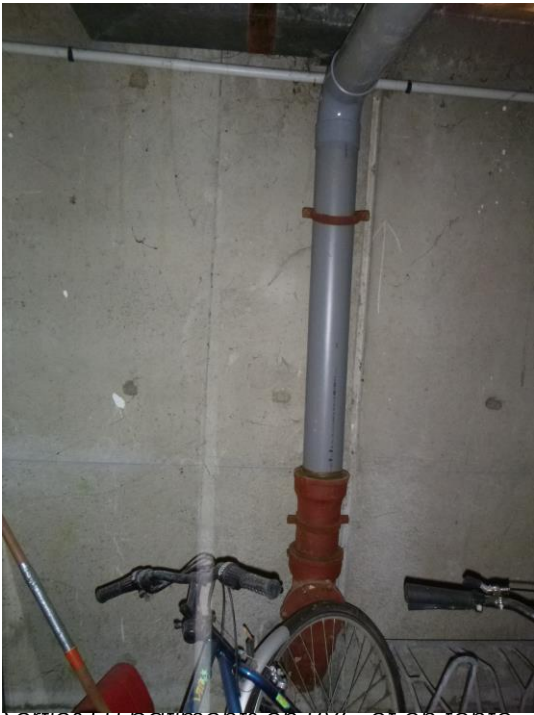
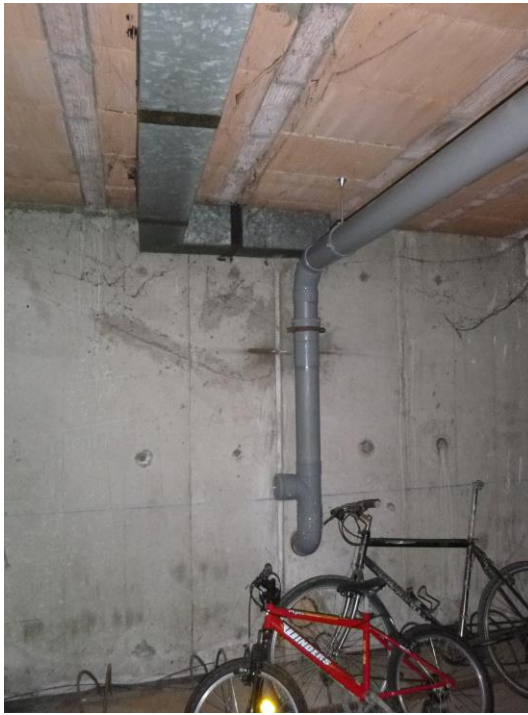
sorties EU bâtiments en PVC et en fonte

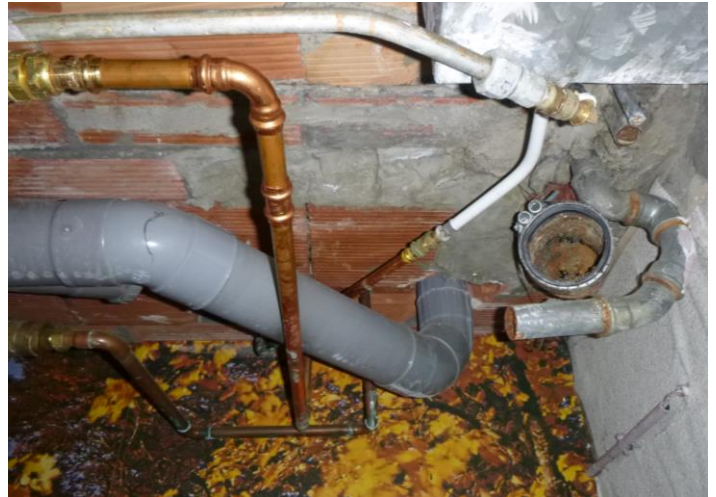
Anciennes colonnes montantes laissées en l'état, après leur reprise en PVC

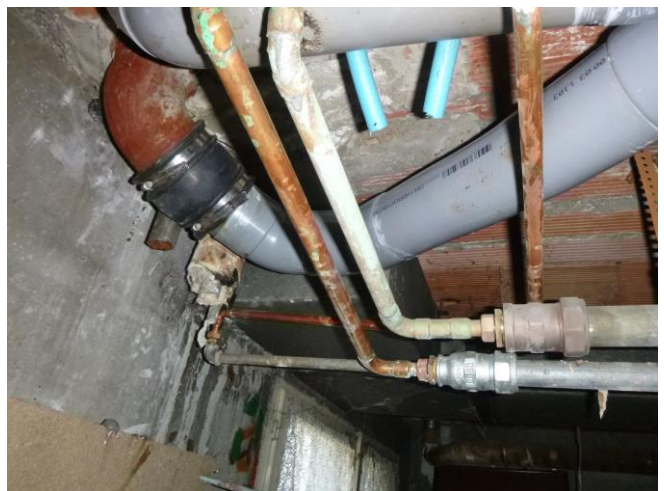
Pièces d'adaptations douteuses, sources d'engorgements

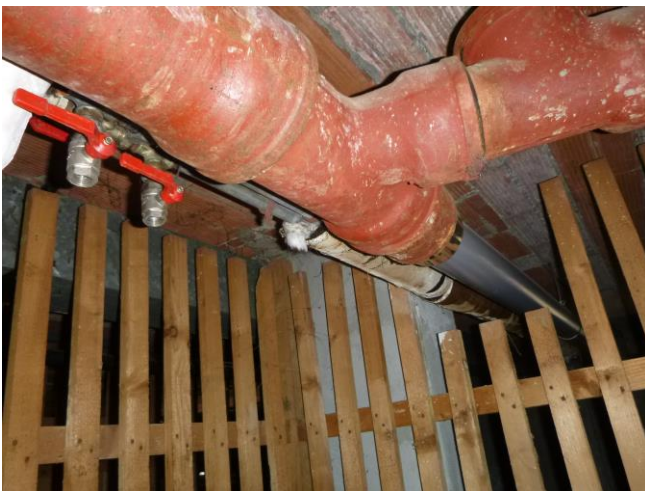
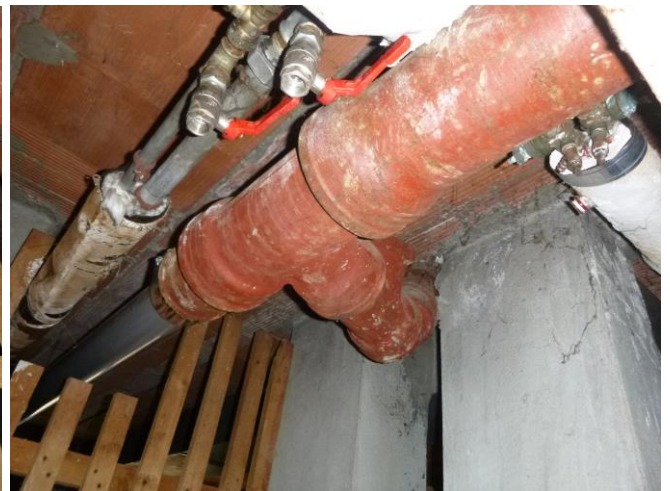
Anciens tés / colonnes conservés, repris sur des canalisations PVC

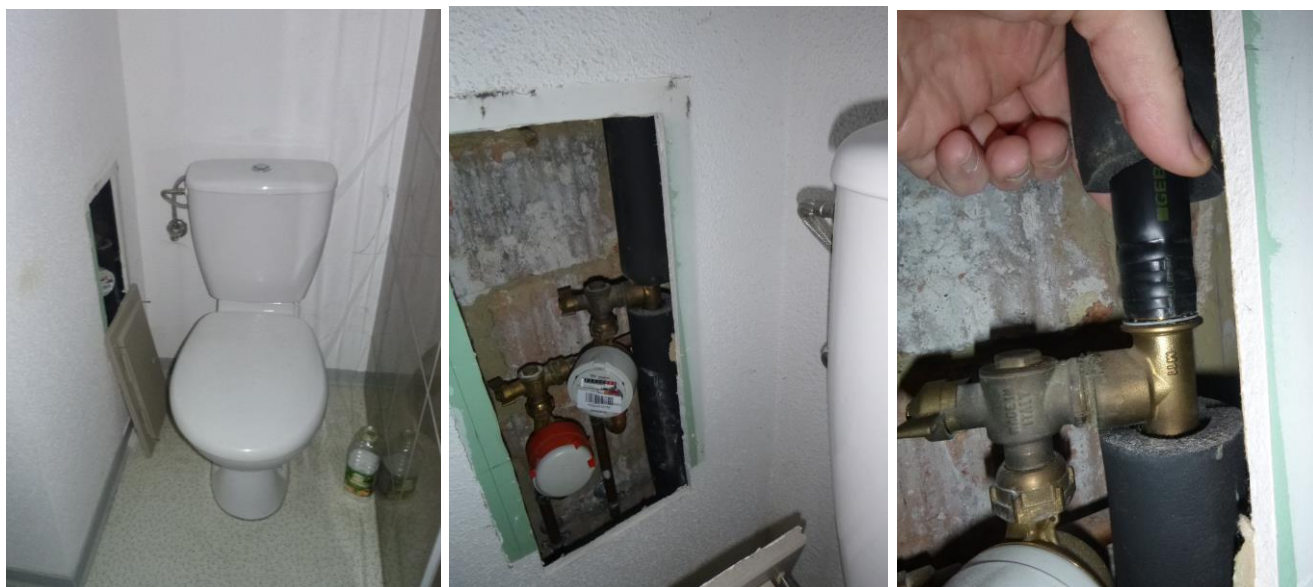
Compteurs sous trappes à côté des WC – colonnes en tubes multicouches

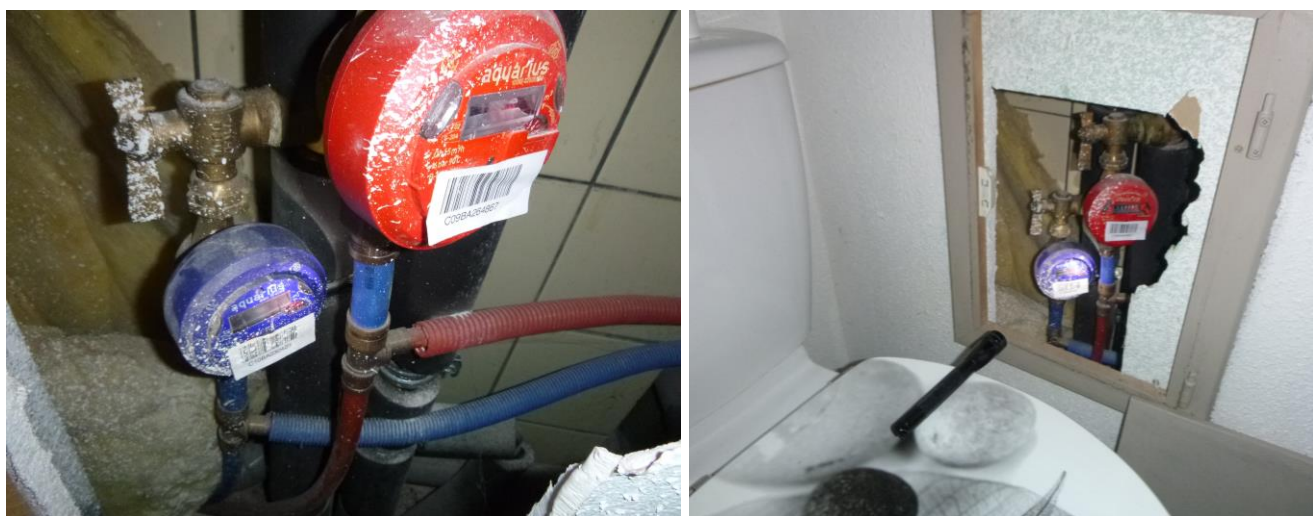
Compteurs à côté des WC – départs après compteurs en PER – Pose devant l'ancien carrelage

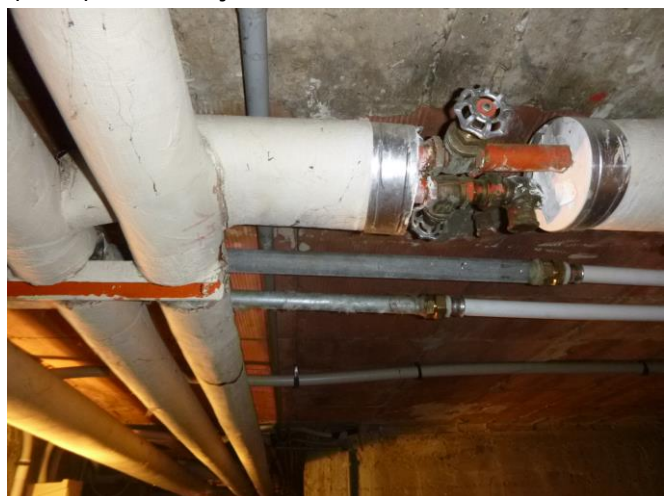
Mélange galva / multicouche

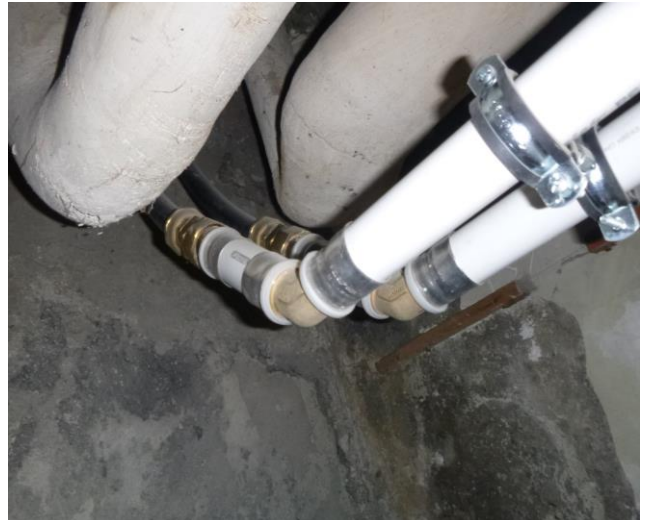
Liaison enterrée entre bâtiments 3 et 4 remplacée, non isolée

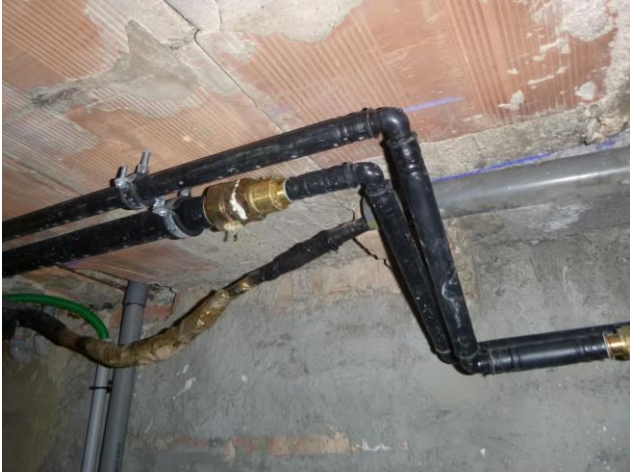
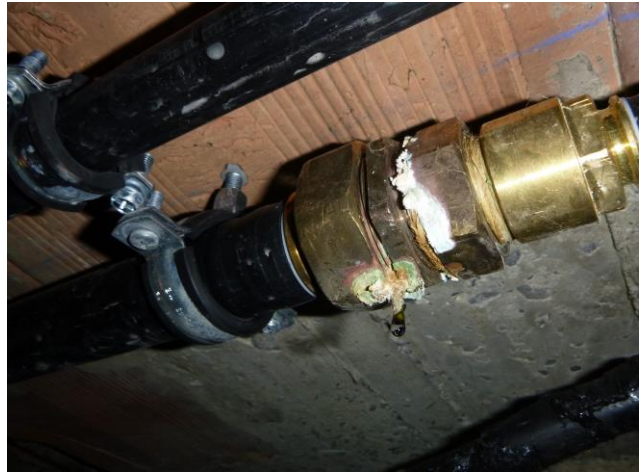
Réseaux multicouche, fuite sur raccords

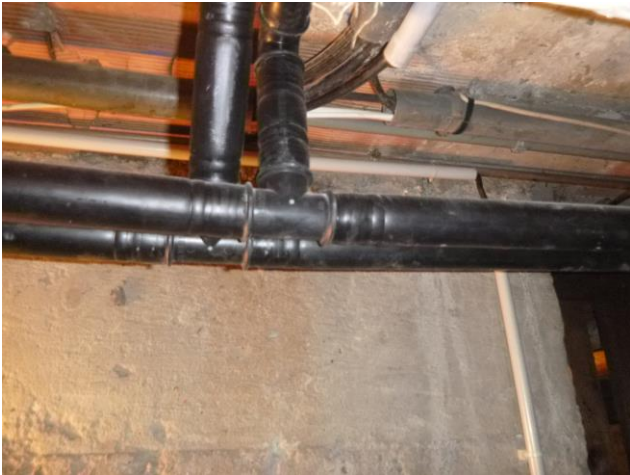
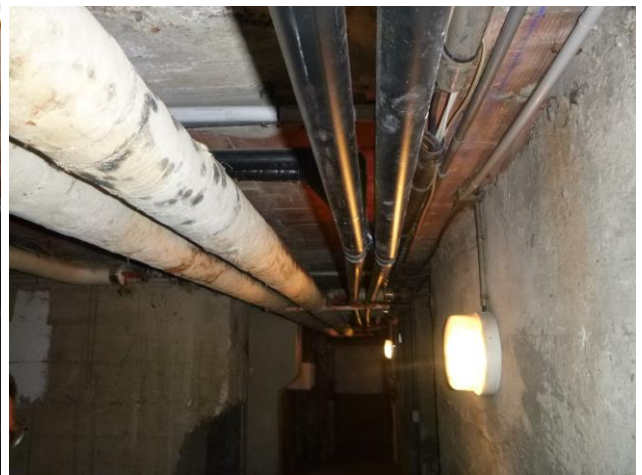
Réseaux multicouche, pose non rectiligne et supportage insuffisant – conduites non isolées

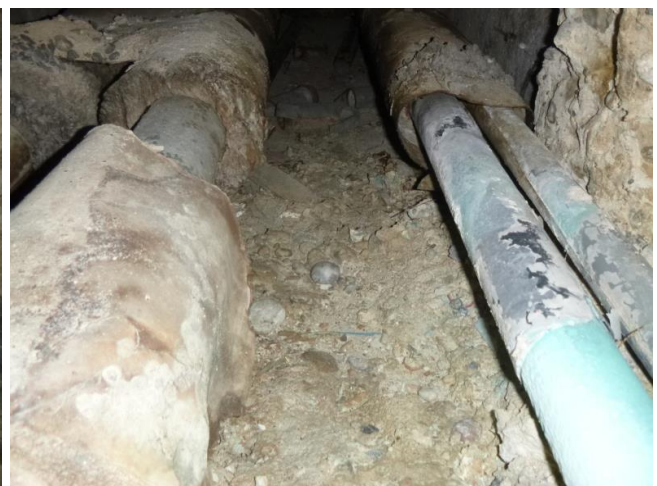
*Arrivée liaisons ECS depuis bâtiment 10 – réparations et coulures + intérieur du caniveau*

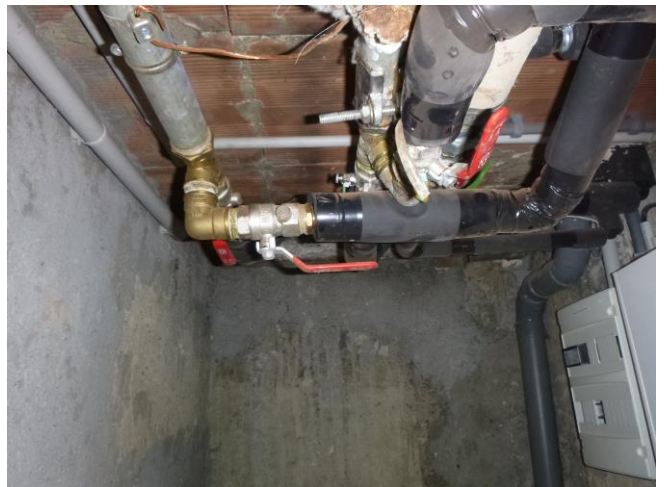
Mélange galva / multicouche

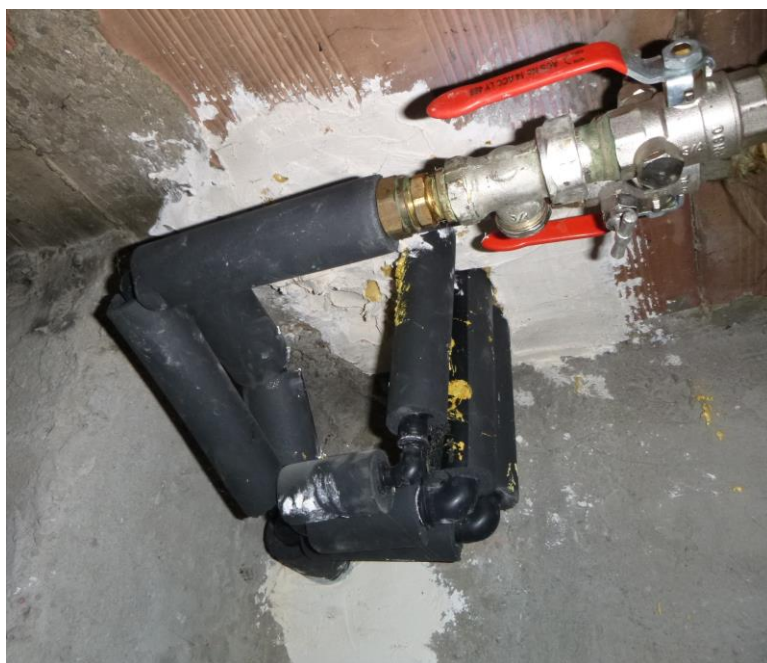
*Liaisons sur colonne*

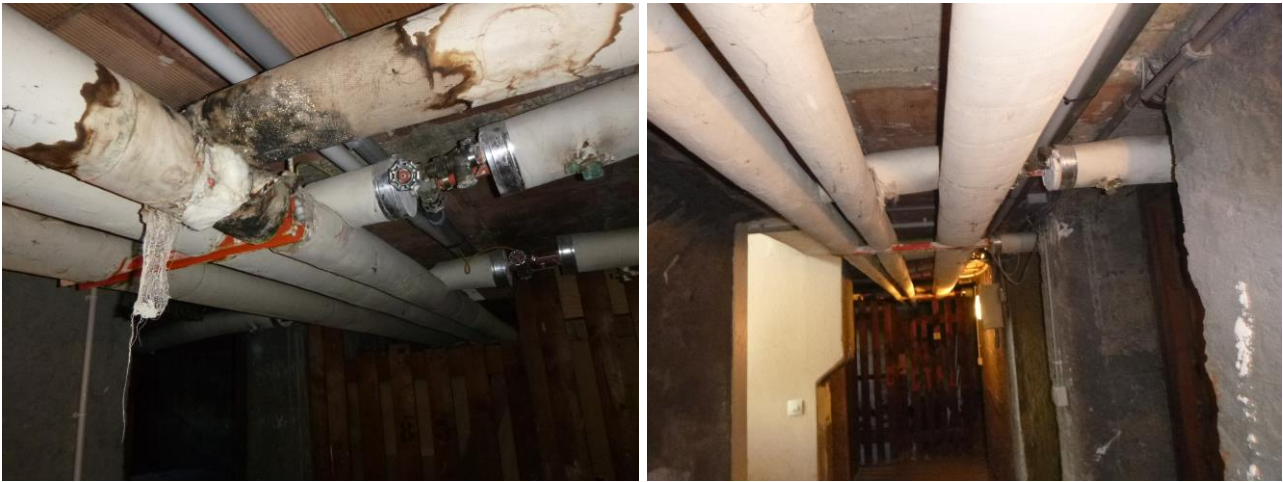
*Distribution principale galva ancienne*

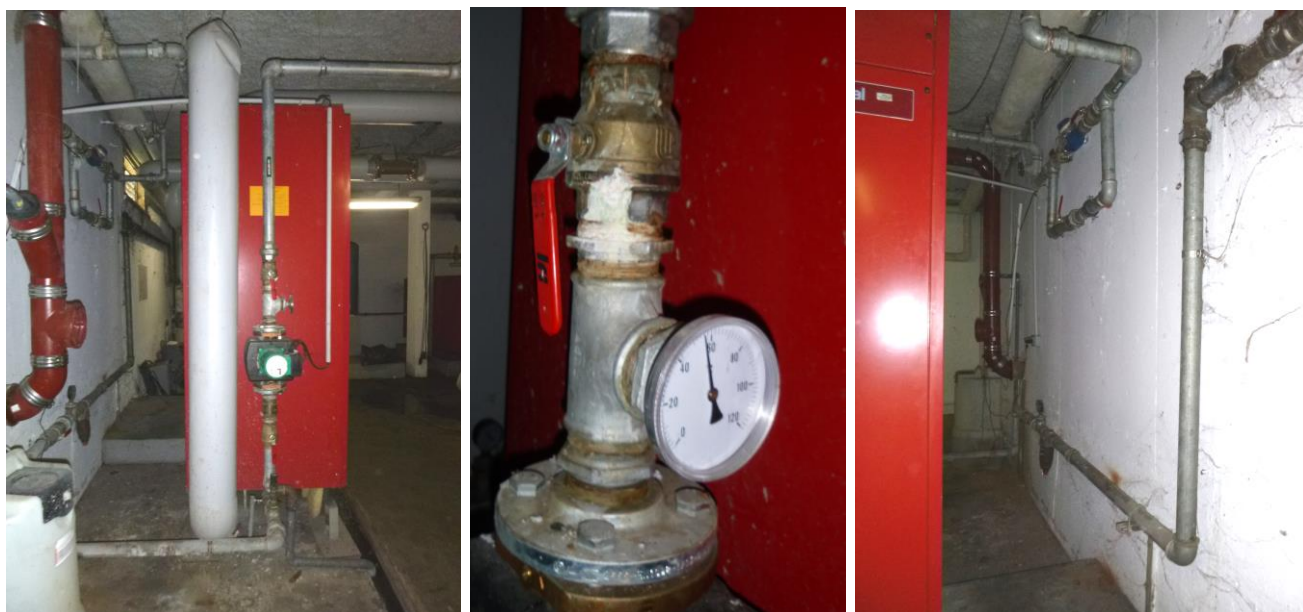
En chaufferie également, de nombreuses conduites ECS / -Circulation ECS de grosses sections ne sont pas isolées.

La température indiquée sur le thermomètre de retour de circulation ECS indique 55°C, ce qui est la valeur préconisée pour limiter la prolifération de légionnelle. Compte tenu de l'état des conduites et des isolants, la température de distribution au départ est certainement très élevée pour pouvoir garantir cette température de retour. Les pertes de calories dues aux manques / imperfections des isolants sont d'autant plus marquées que la température est importante.

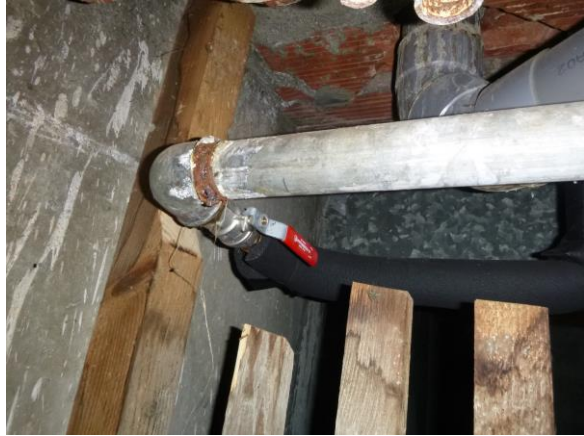
Fuite sur galva

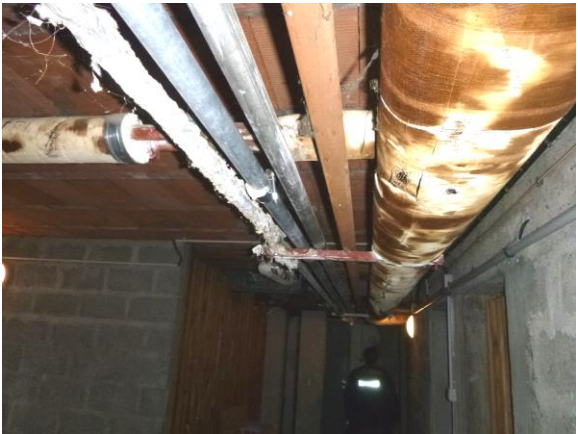
Distribution principale galva ancienne

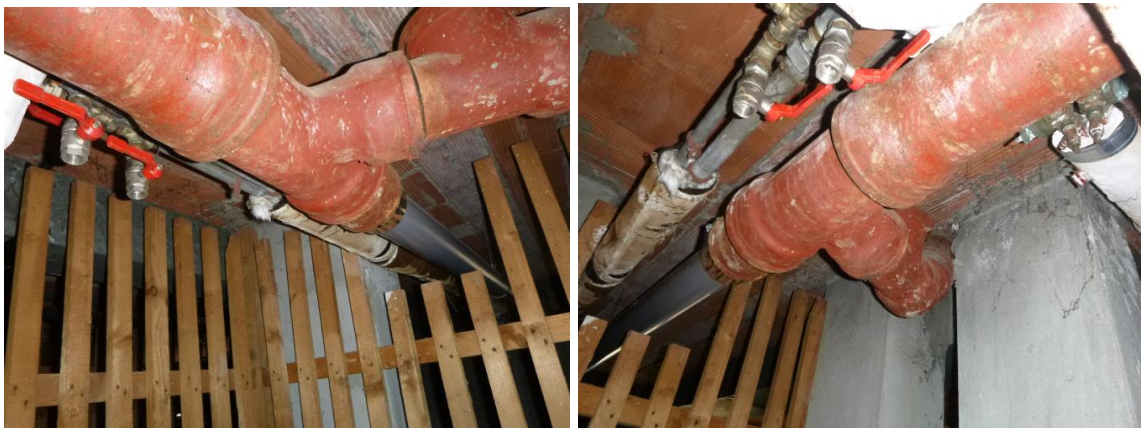
*Distribution galva ancienne*

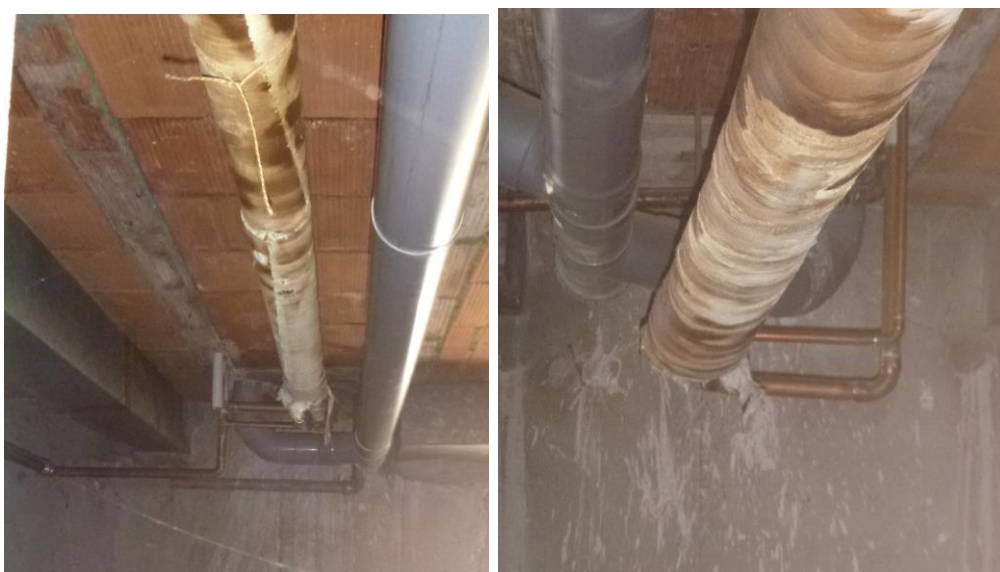
*Mélange galva / cuivre*
