# Citadelle Bergé – Bâtiment Neuf – BICUB – 64100 BAYONNE

## Diagnostic Amiante & HAP

# Rapport de repérage des matériaux et produits contenant de l'amiante avant réalisation de travaux dans un immeuble bâti, avec recherche des HAP

Date d'édition du rapport : **20/05/2026**

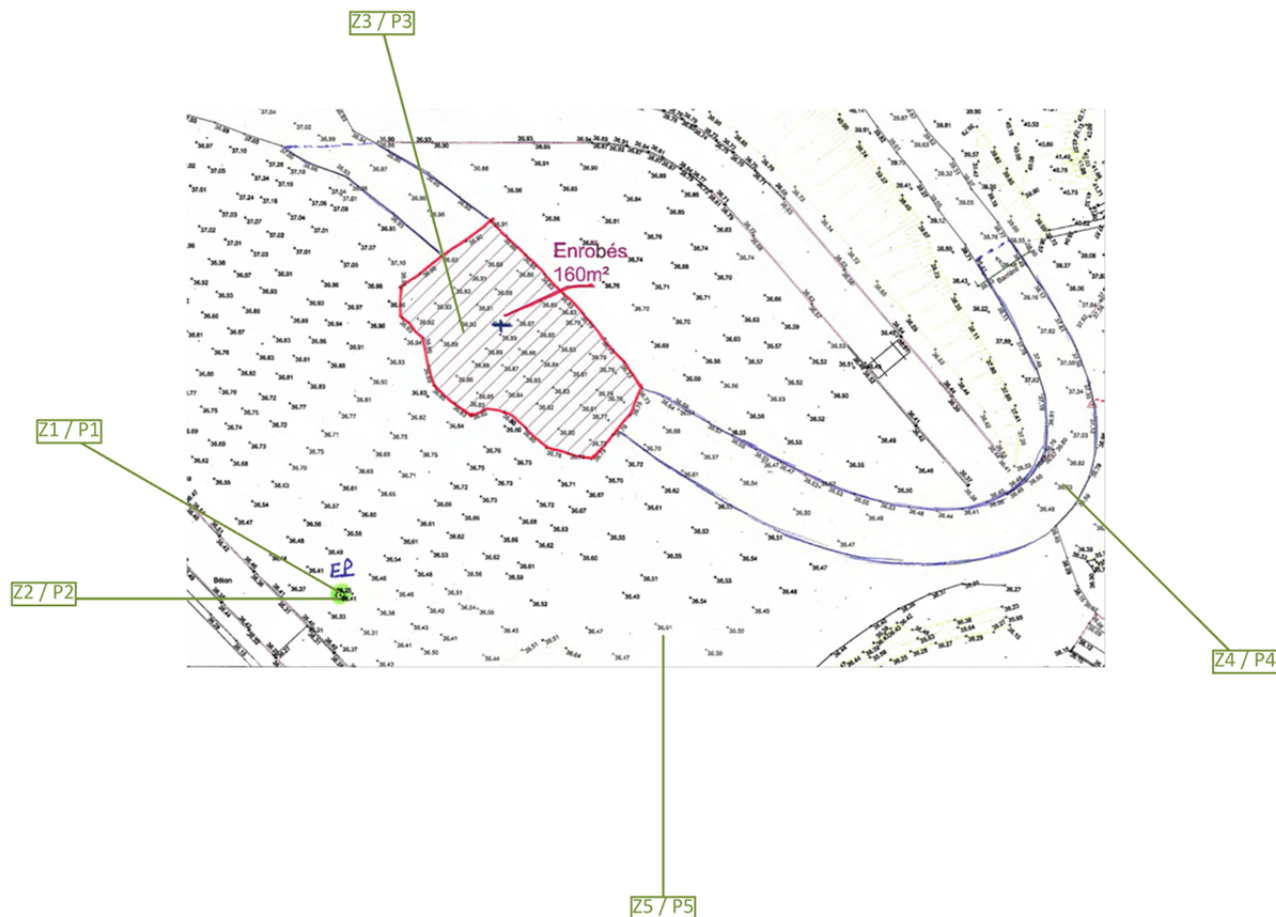
- Planche 1/1 : Voirie citadelle bâtiment neuf BICUB - Rez de chaussée

| Réf. | Désignation | Localisation |
|---|---|---|
| Z1 / P1 | Conduit(s) évacuation EP 1 enterré Béton Brut couche 1 | Extérieur |
| Z2 / P2 | Conduit(s) évacuation EP 1 enterré Béton Brut couche 2 | Extérieur |
| Z3 / P3 | Sol dalle 160 m2 Enrobé bitumineux : Enrobé bitumineux | Extérieur |
| Z4 / P4 | Sol chemin 212m2 Enrobé bitumineux : Enrobé bitumineux | Extérieur |
| Z5 / P5 | Sol dalle 2 Enrobé bitumineux : Enrobé bitumineux | Extérieur |

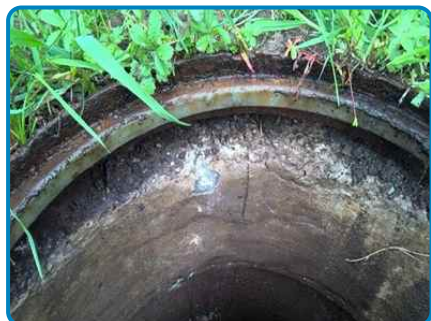
| ÉLÉMENT DE CONSTRUCTION | | Localisation | | ZPSO | Prlv | EC | Photo |
|---|---|---|---|---|---|---|---|
| 2 | Conduits de fluides (air, eau, vapeur, fumée, échappement, autres fluides) / Conduits en fibres-bitumes (conduits de drainage) | Voirie citadelle bâtiment neuf BICUB Rez de chaussée Extérieur | | Z1 | P1 | | |

Prélèvement n° 1 : Conduit(s) évacuation  
EP 1 enterré Béton Brut (dans Voirie  
citadelle bâtiment neuf BICUB Rez de  
chaussée Extérieur)

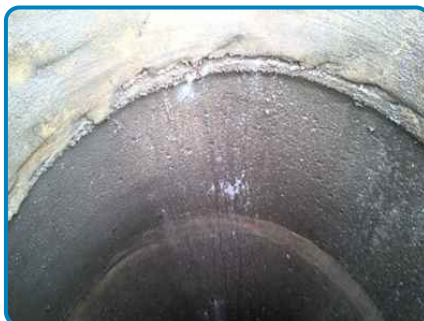
| ÉLÉMENT DE CONSTRUCTION | | Localisation | | ZPSO | Prlv | EC | Photo |
|---|---|---|---|---|---|---|---|
| 2 | Conduits, siphons / Béton | Voirie citadelle bâtiment neuf BICUB Rez de chaussée Extérieur | | Z2 | P2 | | |

Prélèvement n° 2 : Conduit(s) évacuation  
EP 1 enterré Béton Brut (dans Voirie  
citadelle bâtiment neuf BICUB Rez de  
chaussée Extérieur)

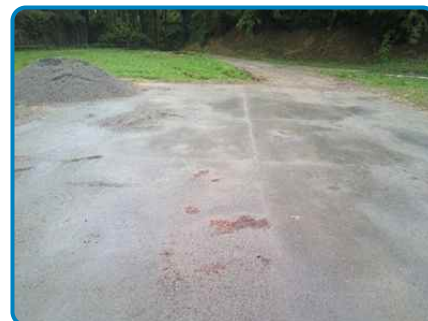
| ÉLÉMENT DE CONSTRUCTION | | Localisation | Méthode | HAP | Photo |
|---|---|---|---|---|---|
| 1 | Sol dalle 160 m2 Enrobé bitumineux : Enrobé bitumineux | Voirie citadelle bâtiment neuf<br>BICUB Rez de chaussée Extérieur | Après analyse | 150 | |

| ÉLÉMENT DE CONSTRUCTION | | Localisation | | ZPSO | Prlv | EC | Photo |
|---|---|---|---|---|---|---|---|
| 1 | Voiries / Enrobés bitumineux des couches de voirie (juste partie bitume), asphaltes | Voirie citadelle bâtiment neuf BICUB Rez de chaussée Extérieur | SO | Z3 | P3 | | |

Prélèvement n° 3 : Sol dalle 160 m2 Enrobé  
bitumineux (dans Voirie citadelle bâtiment  
neuf BICUB Rez de chaussée Extérieur)

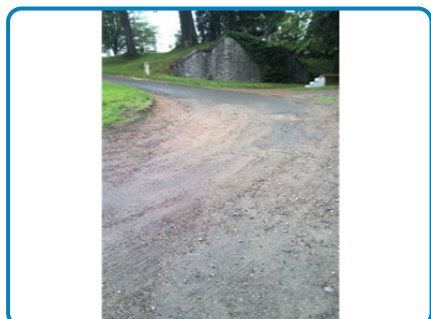
| ÉLÉMENT DE CONSTRUCTION | | Localisation | | ZPSO | Prlv | EC | Photo |
|---|---|---|---|---|---|---|---|
| 3 | Voiries / Enrobés bitumineux des couches de voirie (juste partie bitume), asphaltes | Voirie citadelle bâtiment neuf BICUB Rez de chaussée Extérieur | SO | Z4 | P4 | | |

Prélèvement n° 4 : Sol chemin 212m2  
Enrobé bitumineux (dans Voirie citadelle  
bâtiment neuf BICUB Rez de chaussée  
Extérieur)

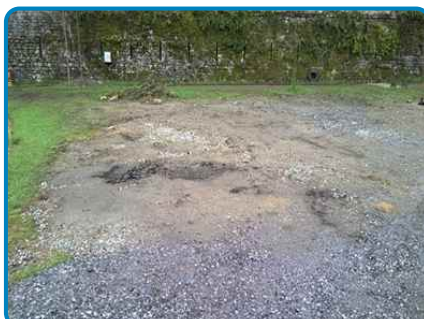
| ÉLÉMENT DE CONSTRUCTION | | Localisation | Méthode | HAP | Photo |
|---|---|---|---|---|---|
| 4 | Sol dalle 2 Enrobé bitumineux : Enrobé bitumineux | Voirie citadelle bâtiment neuf<br>BICUB Rez de chaussée Extérieur | Après analyse | 210 | |

| ÉLÉMENT DE CONSTRUCTION | | Localisation | | ZPSO | Prlv | EC | Photo |
|---|---|---|---|---|---|---|---|
| 4 | Voiries / Enrobés bitumineux des couches de voirie (juste partie bitume), asphaltes | Voirie citadelle bâtiment neuf BICUB Rez de chaussée Extérieur | SO | Z5 | P5 | | |

Prélèvement n° 5 : Sol dalle 2 Enrobé  
bitumineux (dans Voirie citadelle bâtiment  
neuf BICUB Rez de chaussée Extérieur)
