# Rapport de mission de repérage des matériaux et produits contenant de l'amiante avant réalisation de travaux dans un immeuble bâti

14 quai François Mitterrand, Palais du Louvre,  
75001 PARIS

**Date du rapport :** 26/01/2026

**Référence du dossier :** 2511CIDMA -  
BI14730000000026

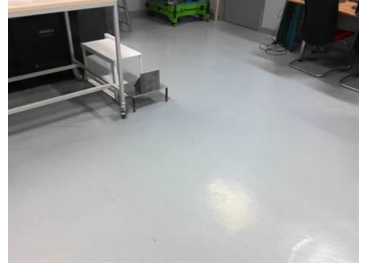
| N° de prélèvements | N° de composant *1<br>& Description opérateur | Localisation | Composant de la construction | Date du prélèvement | Résultat de l'analyse | Photo |
|---|---|---|---|---|---|---|
| P001 | <u>Identifiant:</u> ZPSO-001<br><u>Description:</u> Peinture de sol | 2ème Sous-Sol - Salle de tir | 5 - Planchers et planchers techniques - Revêtements de sols | 13/11/2025 | Absence d'amiante | |

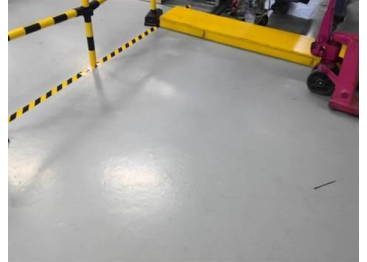
| N° de prélèvements | N° de composant *1<br>& Description opérateur | Localisation | Composant de la construction | Date du prélèvement | Résultat de l'analyse | Photo |
|---|---|---|---|---|---|---|
| P002 | <u>Identifiant:</u> ZPSO-001<br><u>Description:</u> Peinture de sol | 2ème Sous-Sol - Salle de tir | 5 - Planchers et planchers techniques - Revêtements de sols | 13/11/2025 | Absence d'amiante | |

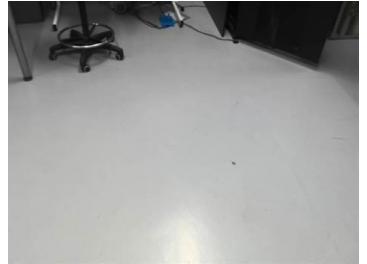
| N° de prélèvements | N° de composant *1<br>& Description opérateur | Localisation | Composant de la construction | Date du prélèvement | Résultat de l'analyse | Photo |
|---|---|---|---|---|---|---|
| P003 | <u>Identifiant:</u> ZPSO-001<br><u>Description:</u> Peinture de sol | 2ème Sous-Sol - Circulation 1 | 5 - Planchers et planchers techniques - Revêtements de sols | 13/11/2025 | Absence d'amiante | |

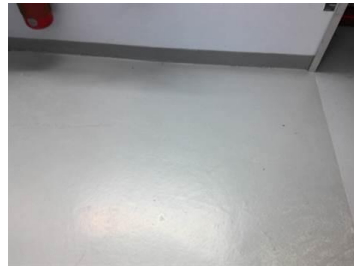
| N° de prélèvements | N° de composant *1<br>& Description opérateur | Localisation | Composant de la construction | Date du prélèvement | Résultat de l'analyse | Photo |
|---|---|---|---|---|---|---|
| P004 | Identifiant: ZPSO-002<br>Description: Peinture de sol | 2ème Sous-Sol - Dégt 1 | 5 - Planchers et planchers techniques - Revêtements de sols | 13/11/2025 | Absence d'amiante | |

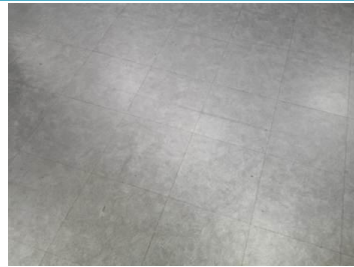
| N° de prélèvements | N° de composant *1<br>& Description opérateur | Localisation | Composant de la construction | Date du prélèvement | Résultat de l'analyse | Photo |
|---|---|---|---|---|---|---|
| P005 | Identifiant: ZPSO-003<br>Description: Dalle de sol+colle | 2ème Sous-Sol - Salle de commande | 5 - Planchers et planchers techniques - Revêtements de sols | 13/11/2025 | Absence d'amiante | |

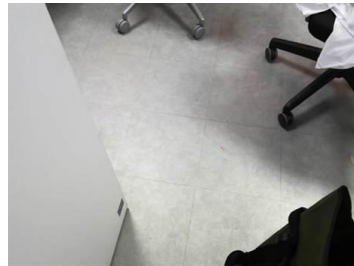
| N° de prélèvements | N° de composant *1<br>& Description opérateur | Localisation | Composant de la construction | Date du prélèvement | Résultat de l'analyse | Photo |
|---|---|---|---|---|---|---|
| P006 | Identifiant: ZPSO-003<br>Description: Dalle de sol+colle | 2ème Sous-Sol - Bureau 1 | 5 - Planchers et planchers techniques - Revêtements de sols | 13/11/2025 | Absence d'amiante | |

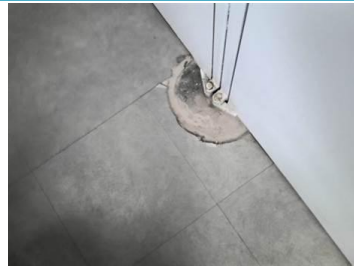
| N° de prélèvements | N° de composant *1<br>& Description opérateur | Localisation | Composant de la construction | Date du prélèvement | Résultat de l'analyse | Photo |
|---|---|---|---|---|---|---|
| P007 | Identifiant: ZPSO-004<br>Description: Ragréage | 2ème Sous-Sol - Salle de commande | 5 - Planchers et planchers techniques - Revêtements de sols | 13/11/2025 | Absence d'amiante | |

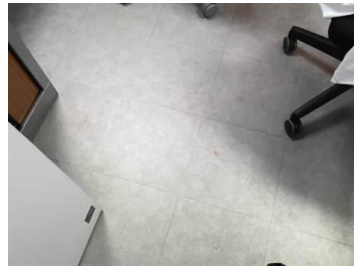
| N° de prélèvements | N° de composant *1<br>& Description opérateur | Localisation | Composant de la construction | Date du prélèvement | Résultat de l'analyse | Photo |
|---|---|---|---|---|---|---|
| P008 | Identifiant: ZPSO-004<br>Description: Ragréage | 2ème Sous-Sol - Bureau 1 | 5 - Planchers et planchers techniques - Revêtements de sols | 13/11/2025 | Absence d'amiante | |

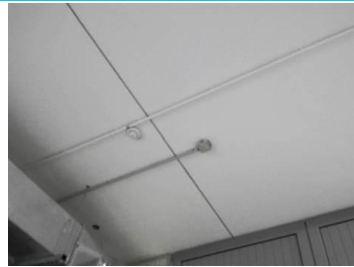
| N° de prélèvements | N° de composant *1<br>& Description opérateur | Localisation | Composant de la construction | Date du prélèvement | Résultat de l'analyse | Photo |
|---|---|---|---|---|---|---|
| P009 | Identifiant: ZPSO-005<br>Description: Enduit à base de plâtre lissé ou taloché+peinture | 2ème Sous-Sol - Salle de tir AGLAE | 4 - Plafonds et faux plafonds - Plafonds | 13/11/2025 | Absence d'amiante | |

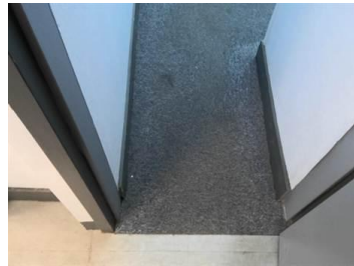
| N° de prélèvements | N° de composant *1<br>& Description opérateur | Localisation | Composant de la construction | Date du prélèvement | Résultat de l'analyse | Photo |
|---|---|---|---|---|---|---|
| P010 | Identifiant: ZPSO-006<br>Description: Moquette | 2ème Sous-Sol - Dégât 3 | 5 - Planchers et planchers techniques - Revêtements de sols | 13/11/2025 | Absence d'amiante | |

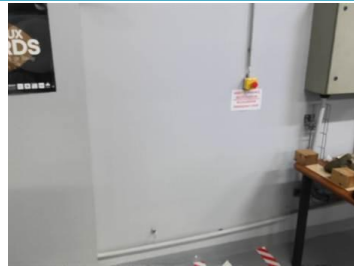
| N° de prélèvements | N° de composant *1<br>& Description opérateur | Localisation | Composant de la construction | Date du prélèvement | Résultat de l'analyse | Photo |
|---|---|---|---|---|---|---|
| P011 | Identifiant: ZPSO-007<br>Description: Enduit à base de plâtre lissé ou taloché | 2ème Sous-Sol - Salle de tir AGLAE | 3 - Parois verticales intérieures - Murs et cloisons maçonnés | 13/11/2025 | Absence d'amiante | |

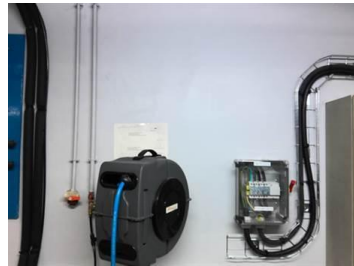
| N° de prélèvements | N° de composant *1 & Description opérateur | Localisation | Composant de la construction | Date du prélèvement | Résultat de l'analyse | Photo |
|---|---|---|---|---|---|---|
| P012 | Identifiant: ZPSO-007<br>Description: Enduit à base de plâtre lissé ou taloché | 2ème Sous-Sol - Salle de tir AGLAE | 3 - Parois verticales intérieures - Murs et cloisons maçonnés | 13/11/2025 | Absence d'amiante | |

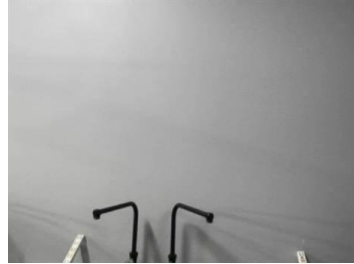
| N° de prélèvements | N° de composant *1 & Description opérateur | Localisation | Composant de la construction | Date du prélèvement | Résultat de l'analyse | Photo |
|---|---|---|---|---|---|---|
| P013 | Identifiant: ZPSO-007<br>Description: Enduit à base de plâtre lissé ou taloché | 2ème Sous-Sol - Circulation 1 | 3 - Parois verticales intérieures - Murs et cloisons maçonnés | 13/11/2025 | Absence d'amiante | |

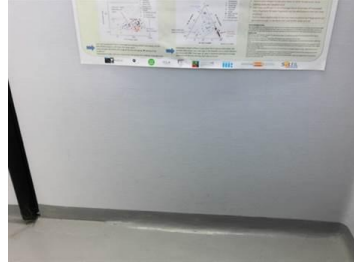
| N° de prélèvements | N° de composant *1 & Description opérateur | Localisation | Composant de la construction | Date du prélèvement | Résultat de l'analyse | Photo |
|---|---|---|---|---|---|---|
| P014 | Identifiant: ZPSO-008<br>Description: Enduit à base de plâtre lissé ou taloché (murs porteurs) | 2ème Sous-Sol - Dégât 2 | 3 - Parois verticales intérieures - Murs et cloisons maçonnés | 13/11/2025 | Absence d'amiante | |

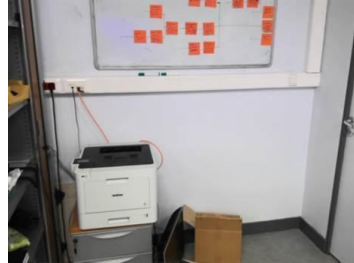
| N° de prélèvements | N° de composant *1 & Description opérateur | Localisation | Composant de la construction | Date du prélèvement | Résultat de l'analyse | Photo |
|---|---|---|---|---|---|---|
| P015 | Identifiant: ZPSO-008<br>Description: Enduit à base de plâtre lissé ou taloché (murs porteurs) | 2ème Sous-Sol - Salle de commande | 3 - Parois verticales intérieures - Murs et cloisons maçonnés | 13/11/2025 | Absence d'amiante | |

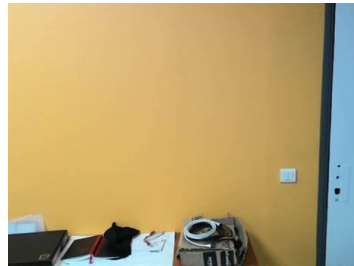
| N° de prélèvements | N° de composant *1<br>& Description opérateur | Localisation | Composant de la construction | Date du prélèvement | Résultat de l'analyse | Photo |
|---|---|---|---|---|---|---|
| P016 | <u>Identifiant:</u> ZPSO-008<br><u>Description:</u> Enduit à base de plâtre lissé ou taloché (murs porteurs) | 2ème Sous-Sol - Bureau 3 | 3 - Parois verticales intérieures - Murs et cloisons maçonnés | 13/11/2025 | Absence d'amiante | |

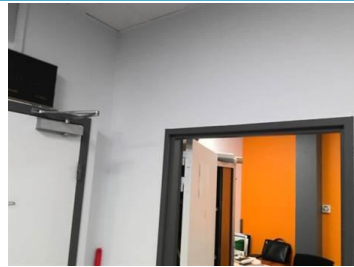
| N° de prélèvements | N° de composant *1<br>& Description opérateur | Localisation | Composant de la construction | Date du prélèvement | Résultat de l'analyse | Photo |
|---|---|---|---|---|---|---|
| P017 | <u>Identifiant:</u> ZPSO-009<br><u>Description:</u> Bandes calicot | 2ème Sous-Sol - Salle de commande | 3 - Parois verticales intérieures - Cloisons sèches (assemblées, préfabriquées) | 13/11/2025 | Absence d'amiante | |

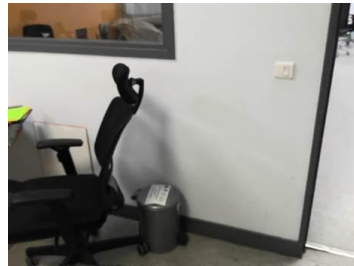
| N° de prélèvements | N° de composant *1<br>& Description opérateur | Localisation | Composant de la construction | Date du prélèvement | Résultat de l'analyse | Photo |
|---|---|---|---|---|---|---|
| P018 | <u>Identifiant:</u> ZPSO-009<br><u>Description:</u> Bandes calicot | 2ème Sous-Sol - Bureau 3 | 3 - Parois verticales intérieures - Cloisons sèches (assemblées, préfabriquées) | 13/11/2025 | Absence d'amiante | |

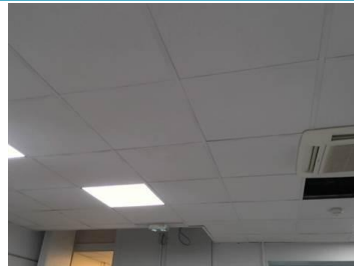
| N° de prélèvements | N° de composant *1<br>& Description opérateur | Localisation | Composant de la construction | Date du prélèvement | Résultat de l'analyse | Photo |
|---|---|---|---|---|---|---|
| P019 | <u>Identifiant:</u> ZPSO-010<br><u>Description:</u> Panneaux et plaques | 2ème Sous-Sol - Salle de commande | 4 - Plafonds et faux plafonds<br>4 - Plafonds et faux plafonds - Faux plafonds | 13/11/2025 | Absence d'amiante | |

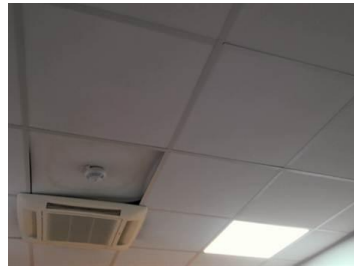
| N° de prélèvements | N° de composant *1<br>& Description opérateur | Localisation | Composant de la construction | Date du prélèvement | Résultat de l'analyse | Photo |
|---|---|---|---|---|---|---|
| P020 | Identifiant: ZPSO-010<br>Description: Panneaux et plaques | 2ème Sous-Sol - Bureau 3 | 4 - Plafonds et faux plafonds - Faux plafonds | 13/11/2025 | Absence d'amiante | |

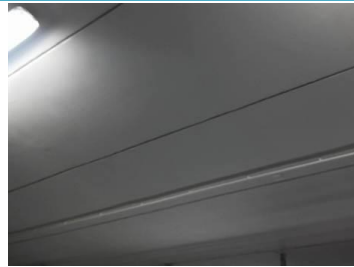
| N° de prélèvements | N° de composant *1<br>& Description opérateur | Localisation | Composant de la construction | Date du prélèvement | Résultat de l'analyse | Photo |
|---|---|---|---|---|---|---|
| P021 | Identifiant: ZPSO-005<br>Description: Enduit à base de plâtre lissé ou taloché+peinture | 2ème Sous-Sol - Salle de tir AGLAE | 4 - Plafonds et faux plafonds - Plafonds | 13/11/2025 | Absence d'amiante | |

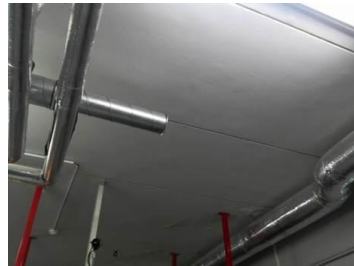
| N° de prélèvements | N° de composant *1<br>& Description opérateur | Localisation | Composant de la construction | Date du prélèvement | Résultat de l'analyse | Photo |
|---|---|---|---|---|---|---|
| P022 | Identifiant: ZPSO-005<br>Description: Enduit à base de plâtre lissé ou taloché+peinture | 2ème Sous-Sol - Circulation 1 | 4 - Plafonds et faux plafonds - Plafonds | 13/11/2025 | Absence d'amiante | |

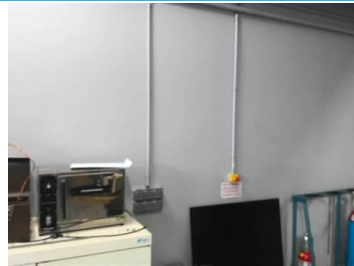
| N° de prélèvements | N° de composant *1<br>& Description opérateur | Localisation | Composant de la construction | Date du prélèvement | Résultat de l'analyse | Photo |
|---|---|---|---|---|---|---|
| P023 | | 2ème Sous-Sol - Salle de tir AGLAE | | 13/11/2025 | Absence d'amiante | |

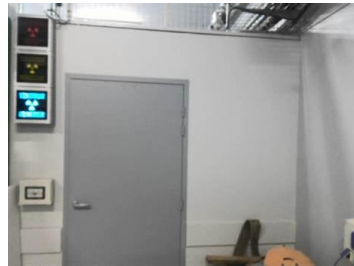
| N° de prélèvements | N° de composant *1<br>& Description opérateur | Localisation | Composant de la construction | Date du prélèvement | Résultat de l'analyse | Photo |
|---|---|---|---|---|---|---|
| P024 | <u>Identifiant:</u> ZPSO-011<br><u>Description:</u> Bandes calicot | 2ème Sous-Sol - Salle de tir AGLAE | 3 - Parois verticales intérieures - Cloisons sèches (assemblées, préfabriquées) | 13/11/2025 | Absence d'amiante | |

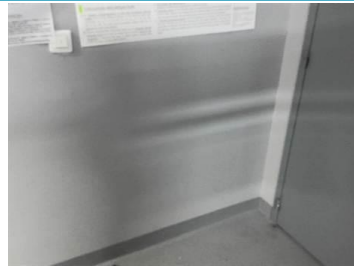
| N° de prélèvements | N° de composant *1<br>& Description opérateur | Localisation | Composant de la construction | Date du prélèvement | Résultat de l'analyse | Photo |
|---|---|---|---|---|---|---|
| P025 | <u>Identifiant:</u> ZPSO-011<br><u>Description:</u> Bandes calicot | 2ème Sous-Sol - Circulation 1 | 3 - Parois verticales intérieures - Cloisons sèches (assemblées, préfabriquées) | 13/11/2025 | Absence d'amiante | |
