IMPLANTATION D'UN POSTE  
DE COMMANDE CENTRALISÉ,  
CENTRE DE MAINTENANCE ET  
BUREAUX ADMINISTRATIFS  
DANS UN BATIMENT EXISTANT  
A REIMS

03 Novembre 2025

| État général - bâtiment 1991 | | | |

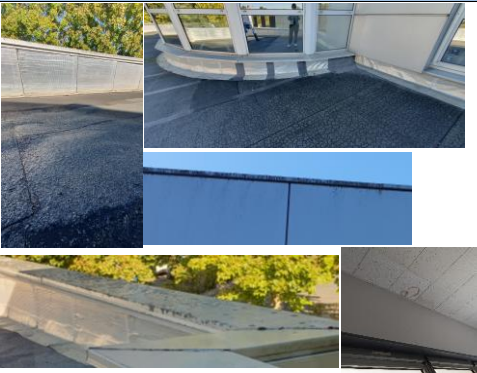
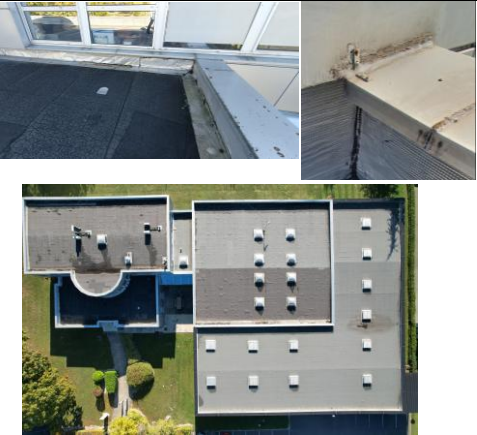
| État général - bâtiment 1991 | | | |
|---|---|---|---|
| <p><b>Toiture</b></p> <p>A noter :</p> <p>Seule la toiture sur RDC a pu être visitée - l'ensemble des toitures est donc analysé depuis les photos transmises qui ont été prises par drone</p> | <ul style="list-style-type: none"><li>• composition de la toiture non visible zone bureaux : les pentes laissent supposer une charpente métallique → à vérifier</li><li>• charpente métallique+ bac aciers visibles zone ateliers</li><li>• étanchéité autoprotégée → nombreuses déformations boursouflures, craquelures</li><li>• nombreuses reprises déjà effectuées</li><li>• mouvement du complexe constaté lors de la marche</li><li>• Traces de possibles infiltrations constatées dans 2 bureaux</li><li>• performance thermique des lanterneaux à vérifier</li><li>• couvertines sur acrotères dégradées - présence de mousse et jonctions dégradées</li><li>• absence de dispositif de protection contre les chutes</li></ul> | | <ul style="list-style-type: none"><li>• diagnostic structurel et thermique</li><li>• sondage de reconnaissance du type de charpente et isolant sous étanchéité.</li><li>• remplacement total du complexe étanchéité + isolant plus performant<br/>( <b>ou</b> Remplacer le complexe étanchéité uniquement sur les zones trop endommagées)</li><li>• Isolation des acrotères + remplacement des couvertines</li><li>• anticiper les demandes du CSPS : installation lignes de vie</li><li>• remplacement des lanterneaux suivant diagnostic thermique</li></ul> |

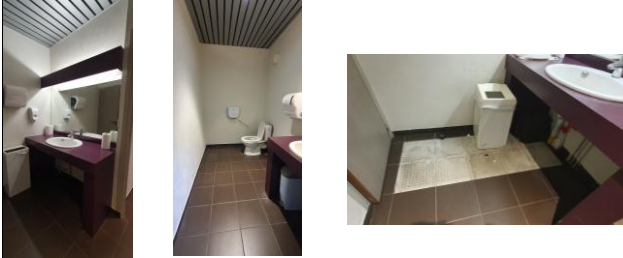
| <b>Sanitaires</b> | <ul style="list-style-type: none"> <li>• sol carrelage → état lié à son ancienneté et usage + une zone partiellement dégradée</li> <li>• parois : faïence et toile de verre peinte → état vieillissant</li> <li>• équipements sanitaires d'origine → montrent des signes d'usure liés à leur ancienneté.</li> <li>• un urinoir condamné → cause inconnue</li> <li>• grilles d'extraction air vicié présentes</li> </ul> | | <ul style="list-style-type: none"> <li>• une rénovation complète des sanitaires pourrait être envisagée/mise aux goûts du jour pour plus de confort et de cohérence avec les finitions de l'ensemble du bâtiment et/ou la charte batimentaire VNF</li> </ul> |

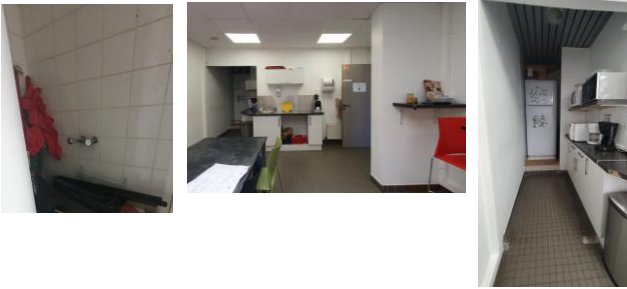
| <b>Réfectoire</b> | <ul style="list-style-type: none"> <li>• anciennement zone vestiaires aménagée en réfectoire</li> <li>• sol carrelage → état lié à son ancienneté et usage</li> <li>• parois : faïence et toile de verre peinte → état vieillissant</li> <li>• plafonds : dalles démontables ou lames métalliques → bon état</li> </ul> | | <ul style="list-style-type: none"> <li>• remplacement des équipements cuisine et rénovation complète à évaluer dans le cadre de la rénovation pour la cohérence des finitions de l'ensemble</li> </ul> |

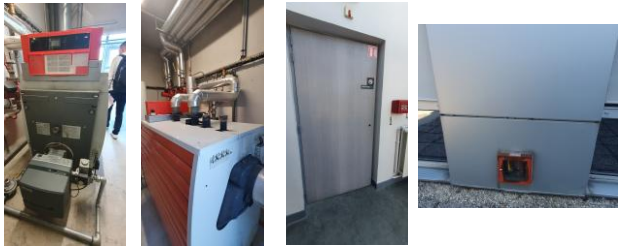
| <b>Chauffage</b> | <ul style="list-style-type: none"> <li>chaudière gaz naturel basse température marque Viessman de 1991 - 170 kW → en état de marche mais âge avancé</li> <li>radiateurs acier avec robinets thermostatiques anciens</li> <li>local chaufferie au RDC sur circulation sous verrière</li> <li>coupure gaz terrasse extérieure face à la chaufferie</li> <li>convecteurs électriques dans bureaux coté ateliers</li> </ul> | | <ul style="list-style-type: none"> <li>à étudier : remplacement du système de production de chauffage par anticipation et amélioration de la performance avec conservation des émetteurs</li> <li>prévoir révision des radiateurs+état de fonctionnement des robinets thermostatiques à vérifier</li> <li>A vérifier ventilation basse du local chaufferie et conformité du local</li> </ul> |

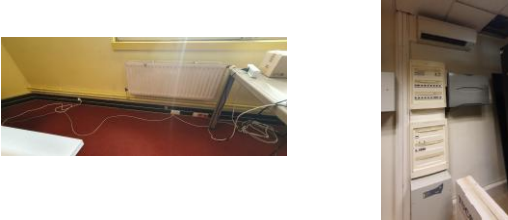
| <b>Électricité</b> | <ul style="list-style-type: none"> <li>installation électrique en apparent sur goulottes pour les bureaux en façade → installation insuffisante/mal positionnée</li> <li>Tableau situé dans local serveur au RDC - pas d'autre tableau élec visible lors de la visite</li> </ul> | | <ul style="list-style-type: none"> <li>conformité de l'état existant à analyser dans les cadre de la rénovation complète de l'électricité prévue -</li> </ul> |

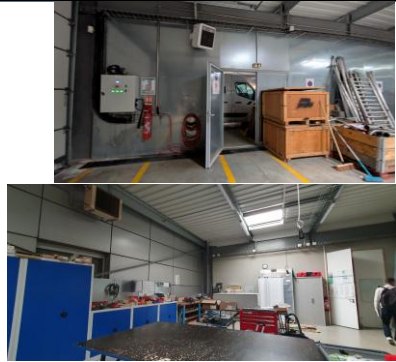
| <b>parois verticales</b> | <ul style="list-style-type: none"> <li>• plateaux acier façades apparents sur soubassement maçonnerie → pas de désordre visible</li> <li>• cloisons de séparation habillage toile ou plâtre + portes</li> <li>• ancienne façade 1991 conservée</li> </ul> | | <ul style="list-style-type: none"> <li>• rafraichissement ponctuel à prévoir</li> </ul> |

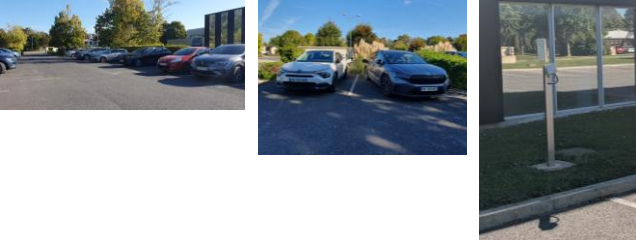
| <b>Stationnement</b> | <ul style="list-style-type: none"> <li>• zone de stationnement de 53 places dont 2 PMR - en enrobé → bon état</li> <li>• le local vélos figurant sur les plans du projet 2016 n'a pas été réalisé</li> <li>• 4 bornes de recharges électriques</li> </ul> | | <ul style="list-style-type: none"> <li>• ajout de palces de stationnement à étudier</li> <li>• local vélos et motos à créer</li> <li>• état de marche des bornes de recharge devant atelier à vérifier</li> </ul> |

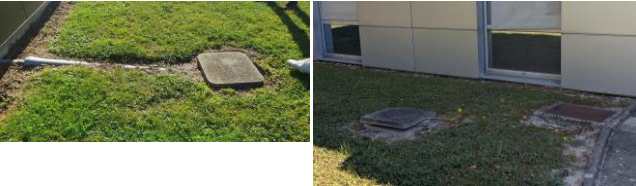
| <b>Réseaux enterrés</b> | <ul style="list-style-type: none"> <li>• analyse des réseaux enterrés non réalisée - nombreux tampons regards sur site</li> </ul> | | <ul style="list-style-type: none"> <li>• prévoir reconnaissance des Réseaux enterrés</li> <li>• gestion des eaux pluviales à analyser</li> </ul> |
