# Synthèse Des Diagnostics Réalisés

Réf. : DIA-CST01-2301-037

## Rapport de mission de repérage des matériaux et produits contenant de l'amiante avant travaux dans les immeubles bâtis

| Adresse du bien | 91 Rue Casimir Delavigne, 76600 LE HAVRE |

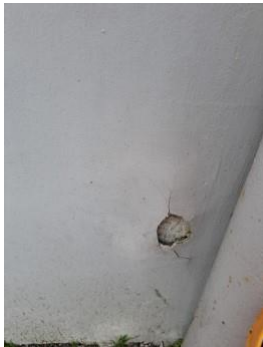
| ZPSO #1 | | Parois verticales extérieures et Façades / Enduit de soubassement façade Nord | |
|---|---|---|---|
| <p>Enduit de soubassement façade Nord</p> <p>Précisions de localisation :</p> <p>Lieu du prélèvement : Extérieur Bâtiment D</p> | | P001 | <p>Absence d'amiante</p> <p>Après analyse référence échantillon n°001</p> |

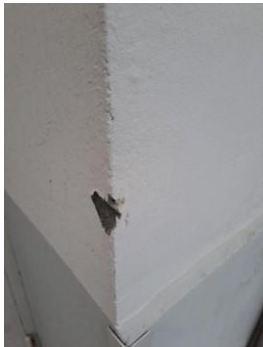
| ZPSO #2 | | Parois verticales extérieures et Façades / Enduit de façade Nord | |
|---|---|---|---|
| <div>Enduit de façade Nord</div> <div>Précisions de localisation :</div> <div>Lieu du prélèvement : Extérieur</div> <div>Bâtiment D</div> | | P002 | <div>Absence d'amiante</div> <div>Après analyse référence</div> <div>échantillon n°002</div> |

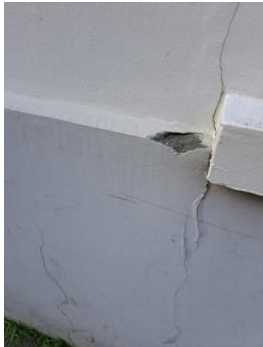
| ZPSO #3 | | Parois verticales extérieures et Façades / Enduit de soubassement façade Est | |
|---|---|---|---|
| Enduit de soubassement façade Est<br><br>Précisions de localisation :<br>Lieu du prélèvement : Extérieur<br>Bâtiment D | | P003 | Absence d'amiante<br><br>Après analyse référence<br>échantillon n°003 |

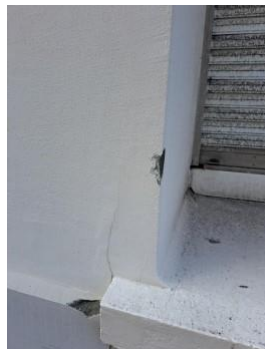
| ZPSO #4 | | Parois verticales extérieures et Façades / Enduit de façade Est | |
|---|---|---|---|
| <p>Enduit de façade Est</p> <p>Précisions de localisation :</p> <p>Lieu du prélèvement : Extérieur</p> <p>Bâtiment D</p> | | P004 | <p>Absence d'amiante</p> <p>Après analyse référence échantillon n°004</p> |

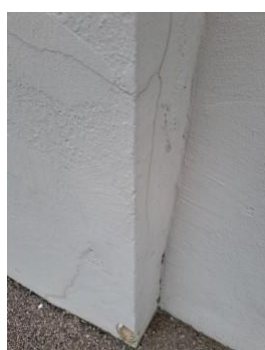
| ZPSO #5 | | Parois verticales extérieures et Façades / Enduit de soubassement façade Sud | |
|---|---|---|---|
| <p>Enduit de soubassement façade Sud</p> <p>Précisions de localisation :</p> <p>Lieu du prélèvement : Extérieur</p> <p>Bâtiment D</p> | | P005 | <p>Absence d'amiante</p> <p>Après analyse référence échantillon n°005</p> |

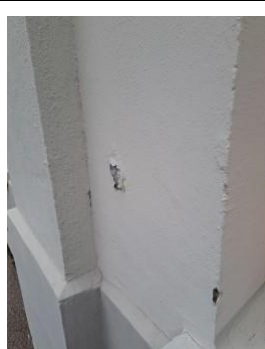
| ZPSO #6 | | Parois verticales extérieures et Façades / Enduit de façade Sud | |
|---|---|---|---|
| <p>Enduit de façade Sud</p> <p>Précisions de localisation :</p> <p>Lieu du prélèvement : Extérieur</p> <p>Bâtiment D</p> | | P006 | <p>Absence d'amiante</p> <p>Après analyse référence</p> <p>échantillon n°006</p> |

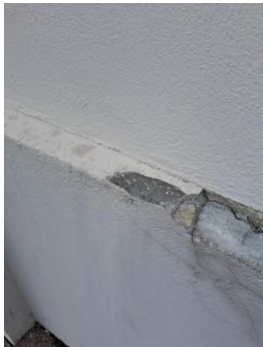
| ZPSO #7 | | Parois verticales extérieures et Façades / Enduit de soubassement façade Sud | |
|---|---|---|---|
| <p>Enduit de soubassement façade Sud</p> <p>Précisions de localisation :</p> <p>Lieu du prélèvement : Extérieur Bâtiment B</p> | | P007 | <p>Absence d'amiante</p> <p>Après analyse référence échantillon n°007</p> |

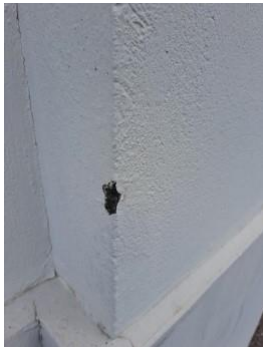
| ZPSO #8 | | Parois verticales extérieures et Façades / Enduit de façade Sud | |
|---|---|---|---|
| <p>Enduit de façade Sud</p> <p>Précisions de localisation :</p> <p>Lieu du prélèvement : Extérieur</p> <p>Bâtiment B</p> | | P008 | <p>Absence d'amiante</p> <p>Après analyse référence échantillon n°008</p> |

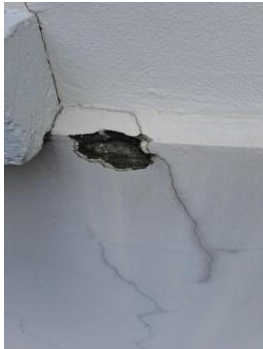
| ZPSO #9 | | Parois verticales extérieures et Façades / Enduit de soubassement façade Sud | |
|---|---|---|---|
| <p>Enduit de soubassement façade Sud</p> <p>Précisions de localisation :</p> <p>Lieu du prélèvement : Extérieur Bâtiment B</p> | | P009 | <p>Absence d'amiante</p> <p>Après analyse référence échantillon n°009</p> |

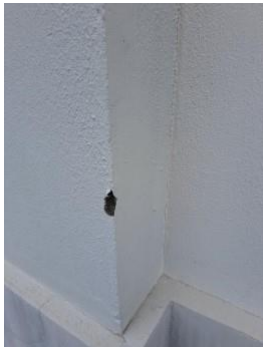
| ZPSO #10 | | Parois verticales extérieures et Façades / Enduit de façade Sud | |
|---|---|---|---|
| <div>Enduit de façade Sud</div> <div>Précisions de localisation :<br/>Lieu du prélèvement : Extérieur<br/>Bâtiment B</div> | | P010 | <div>Absence d'amiante</div> <div>Après analyse référence<br/>échantillon n°010</div> |

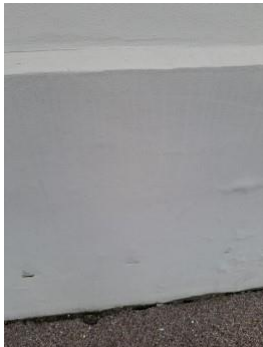
| ZPSO #11 | | Parois verticales extérieures et Façades / Enduit de soubassement façade Sud | |
|---|---|---|---|
| <div>Enduit de soubassement façade Sud</div> <div>Précisions de localisation :<br/>Lieu du prélèvement : Extérieur<br/>Bâtiment E</div> | | P011 | <div>Absence d'amiante</div> <div>Après analyse référence<br/>échantillon n°O11</div> |

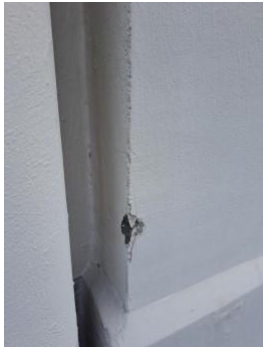
| ZPSO #12 | | Parois verticales extérieures et Façades / Enduit de façade Sud | |
|---|---|---|---|
| <div>Enduit de façade Sud</div> <div>Précisions de localisation :<br/>Lieu du prélèvement : Extérieur<br/>Bâtiment E</div> | | P012 | <div>Absence d'amiante</div> <div>Après analyse référence<br/>échantillon n°012</div> |

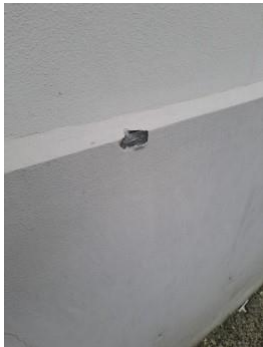
| ZPSO #13 | | Parois verticales extérieures et Façades / Enduit de soubassement façade Ouest | |
|---|---|---|---|
| <p>Enduit de soubassement façade Ouest</p> <p>Précisions de localisation :<br/>Lieu du prélèvement : Extérieur<br/>Bâtiment E</p> | | P013 | <p>Absence d'amiante</p> <p>Après analyse référence échantillon n°013</p> |

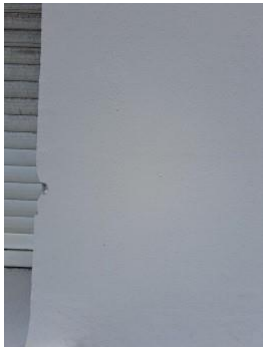
| ZPSO #14 | | Parois verticales extérieures et Façades / Enduit de façade Ouest | |
|---|---|---|---|
| <p>Enduit de façade Ouest</p> <p>Précisions de localisation :</p> <p>Lieu du prélèvement : Extérieur</p> <p>Bâtiment E</p> | | P014 | <p>Absence d'amiante</p> <p>Après analyse référence échantillon n°014</p> |

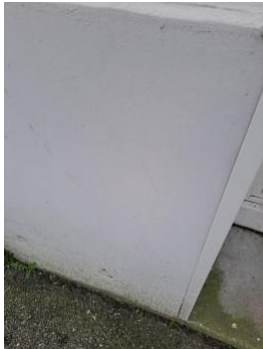
| ZPSO #15 | | Parois verticales extérieures et Façades / Enduit de soubassement façade Nord | |
|---|---|---|---|
| <p>Enduit de soubassement façade Nord</p> <p>Précisions de localisation :</p> <p>Lieu du prélèvement : Extérieur Bâtiment E</p> | | P015 | <p>Absence d'amiante</p> <p>Après analyse référence échantillon n°015</p> |

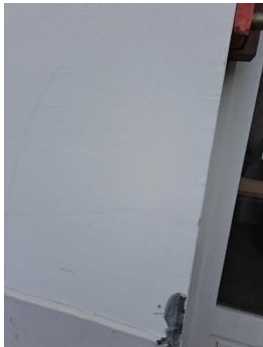
| ZPSO #16 | | Parois verticales extérieures et Façades / Enduit de façade Nord | |
|---|---|---|---|
| <div>Enduit de façade Nord</div> <div>Précisions de localisation :<br/>Lieu du prélèvement : Extérieur<br/>Bâtiment E</div> | | P016 | <div>Absence d'amiante</div> <div>Après analyse référence<br/>échantillon n°016</div> |

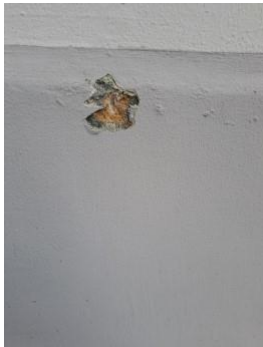
| ZPSO #17 | | Parois verticales extérieures et Façades / Enduit de soubassement façade Est | |
|---|---|---|---|
| Enduit de soubassement façade Est<br><br>Précisions de localisation :<br>Lieu du prélèvement : Extérieur<br>Bâtiment E | | P017 | Absence d'amiante<br><br>Après analyse référence<br>échantillon n°017 |

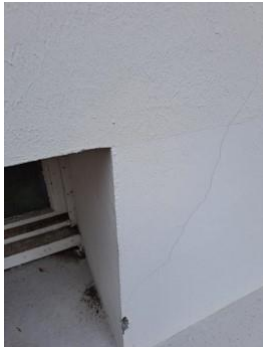
| ZPSO #18 | | Parois verticales extérieures et Façades / Enduit de façade Est | |
|---|---|---|---|
| <div>Enduit de façade Est</div> <div>Précisions de localisation :<br/>Lieu du prélèvement : Extérieur<br/>Bâtiment E</div> | | P018 | <div>Absence d'amiante</div> <div>Après analyse référence<br/>échantillon n°018</div> |

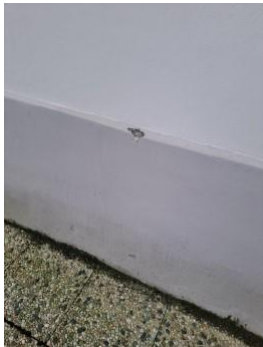
| ZPSO #19 | | Parois verticales extérieures et Façades / Enduit de soubassement façade Nord | |
|---|---|---|---|
| <p>Enduit de soubassement façade Nord</p> <p>Précisions de localisation :<br/>Lieu du prélèvement : Extérieur<br/>Bâtiment E</p> | | P019 | <p>Absence d'amiante</p> <p>Après analyse référence échantillon n°019</p> |

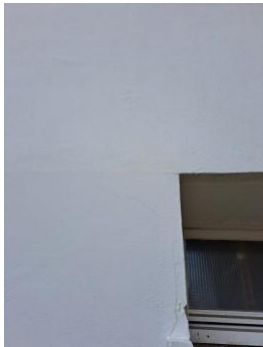
| ZPSO #20 | | Parois verticales extérieures et Façades / Enduit de façade Nord | |
|---|---|---|---|
| <div>Enduit de façade Nord</div> <div>Précisions de localisation :<br/>Lieu du prélèvement : Extérieur<br/>Bâtiment E</div> | | P020 | <div>Absence d'amiante</div> <div>Après analyse référence<br/>échantillon n°020</div> |

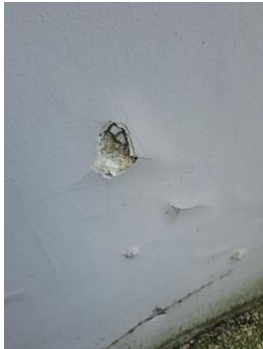
| ZPSO #21 | | Parois verticales extérieures et Façades / Enduit de soubassement façade Nord | |
|---|---|---|---|
| <p>Enduit de soubassement façade Nord</p> <p>Précisions de localisation :</p> <p>Lieu du prélèvement : Extérieur Bâtiment D</p> | | P021 | <p>Absence d'amiante</p> <p>Après analyse référence échantillon n°021</p> |

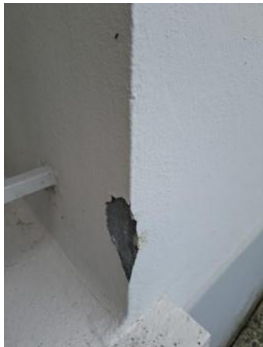
| ZPSO #22 | | Parois verticales extérieures et Façades / Enduit de façade Nord | |
|---|---|---|---|
| <div>Enduit de façade Nord</div> <div>Précisions de localisation :<br/>Lieu du prélèvement : Extérieur<br/>Bâtiment D</div> | | P022 | <div>Absence d'amiante</div> <div>Après analyse référence<br/>échantillon n°022</div> |

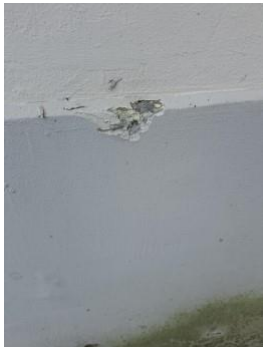
| ZPSO #23 | | Parois verticales extérieures et Façades / Enduit de soubassement façade Est | |
|---|---|---|---|
| <p>Enduit de soubassement façade Est</p> <p>Précisions de localisation :</p> <p>Lieu du prélèvement : Extérieur</p> <p>Bâtiment D</p> | | P023 | <p>Absence d'amiante</p> <p>Après analyse référence échantillon n°023</p> |

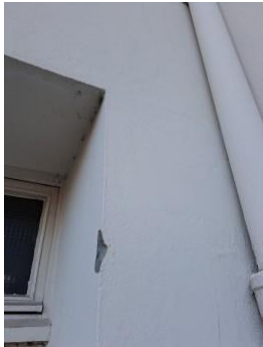
| ZPSO #24 | | Parois verticales extérieures et Façades / Enduit de façade Est | |
|---|---|---|---|
| <p>Enduit de façade Est</p> <p>Précisions de localisation :</p> <p>Lieu du prélèvement : Extérieur</p> <p>Bâtiment D</p> | | P024 | <p>Absence d'amiante</p> <p>Après analyse référence</p> <p>échantillon n°024</p> |

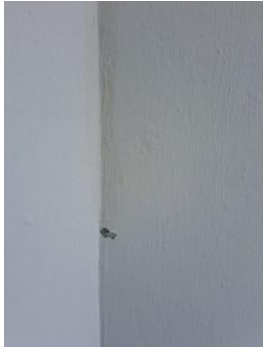
| ZPSO #25 | | Parois verticales extérieures et Façades / Enduit de l'édicule façade Ouest | |
|---|---|---|---|
| <p>Enduit de l'édicule façade Ouest</p> <p>Précisions de localisation :</p> <p>Lieu du prélèvement : Extérieur</p> <p>Bâtiment D</p> | | P025 | <p>Absence d'amiante</p> <p>Après analyse référence échantillon n°025</p> |

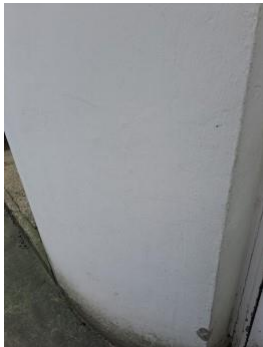
| ZPSO #26 | | Parois verticales extérieures et Façades / Enduit de l'édicule façade Nord | |
|---|---|---|---|
| <p>Enduit de l'édicule façade Nord</p> <p>Précisions de localisation :</p> <p>Lieu du prélèvement : Extérieur</p> <p>Bâtiment D</p> | | P026 | <p>Absence d'amiante</p> <p>Après analyse référence échantillon n°026</p> |

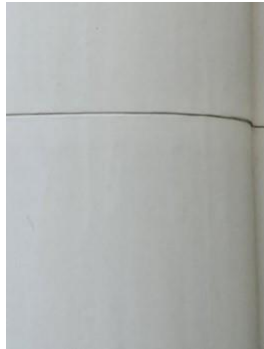
| ZPSO #27 | | Parois verticales extérieures et Façades / Enduit de l'édicule façade Nord | |
|---|---|---|---|
| <p>Enduit de l'édicule façade Nord</p> <p>Précisions de localisation :</p> <p>Lieu du prélèvement : Extérieur</p> <p>Bâtiment E</p> | | P027 | <p>Absence d'amiante</p> <p>Après analyse référence échantillon n°027</p> |

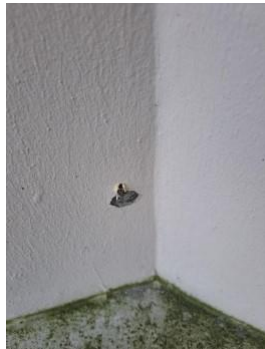
| ZPSO #28 | | Parois verticales extérieures et Façades / Enduit de l'édicule façade Est | |
|---|---|---|---|
| <p>Enduit de l'édicule façade Est</p> <p>Précisions de localisation :</p> <p>Lieu du prélèvement : Extérieur</p> <p>Bâtiment E</p> | | P028 | <p>Absence d'amiante</p> <p>Après analyse référence échantillon n°028</p> |

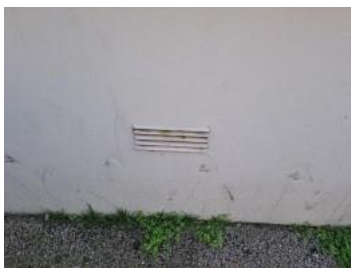
- Il a été repéré des matériaux et produits contenant de l'amiante. Il s'agit de :
  - Conduits de ventilations en fibres-ciment (Après analyse n°029)

| ZPSO #29 | | Conduits et accessoires intérieurs / Conduits de ventilations en fibres-ciment | |
|---|---|---|---|
| <p>Conduits de ventilations en fibres-ciment</p> <p>Précisions de localisation :</p> <p>Lieu du prélèvement : Extérieur<br/>Bâtiment E</p> | | P029 | <p>Présence d'amiante</p> <p>Après analyse référence échantillon n°029</p> <p>Types de fibres :</p> <p>Fibres d'amiante de type chrysotile</p> |

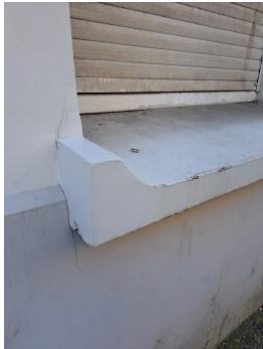
| ZPSO #30 | | Divers / Appui de fenêtre | |
|---|---|---|---|
| <p>Appui de fenêtre</p> <p>Précisions de localisation :</p> <p>Lieu du prélèvement : Extérieur</p> <p>Bâtiment E</p> | | P030 | <p>Absence d'amiante</p> <p>Après analyse référence échantillon n°030</p> |

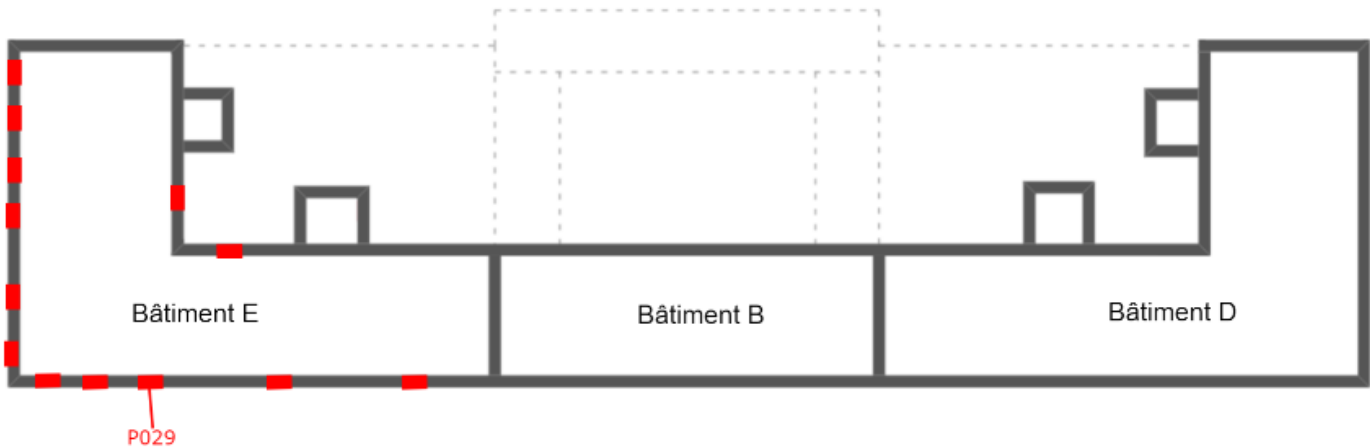
Conduit de ventilation en fibres-ciment

Conduits de ventilation en fibres-ciment
