## COMPTE RENDU D'INSPECTION N°24.171

### VOIES NAVIGABLES DE FRANCE

Inspection subaquatique du barrage d'Auxonne

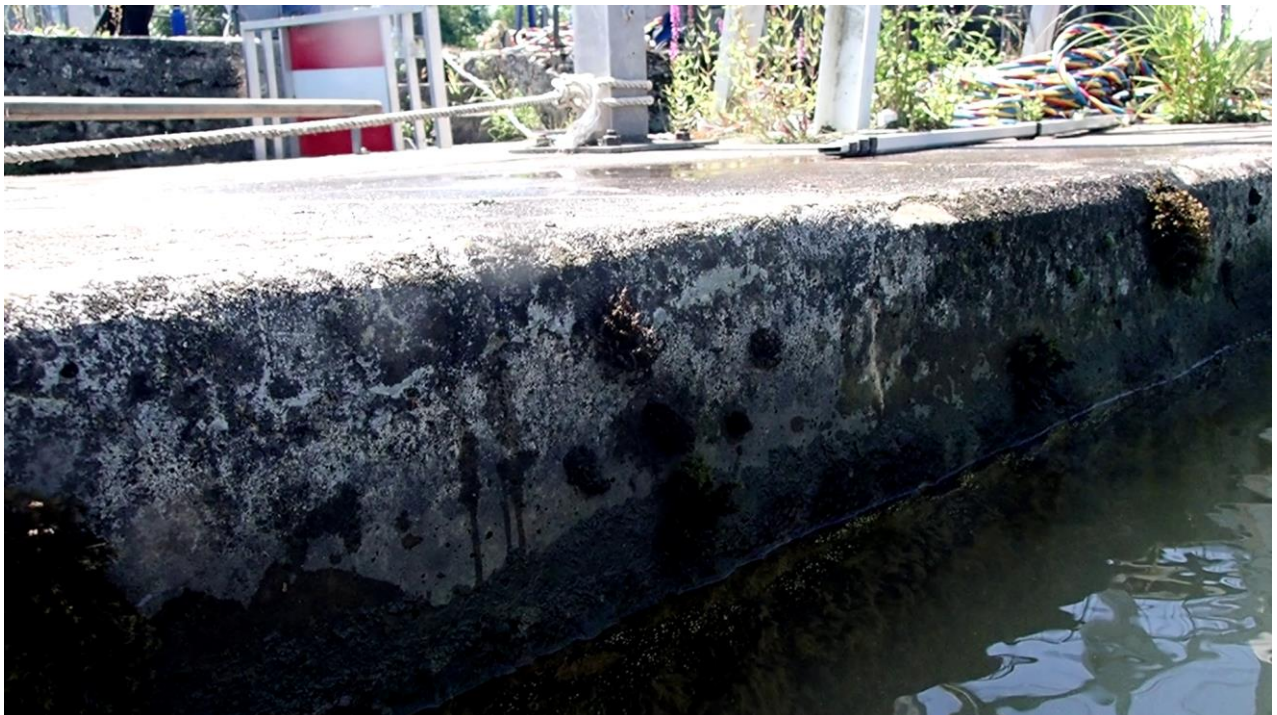
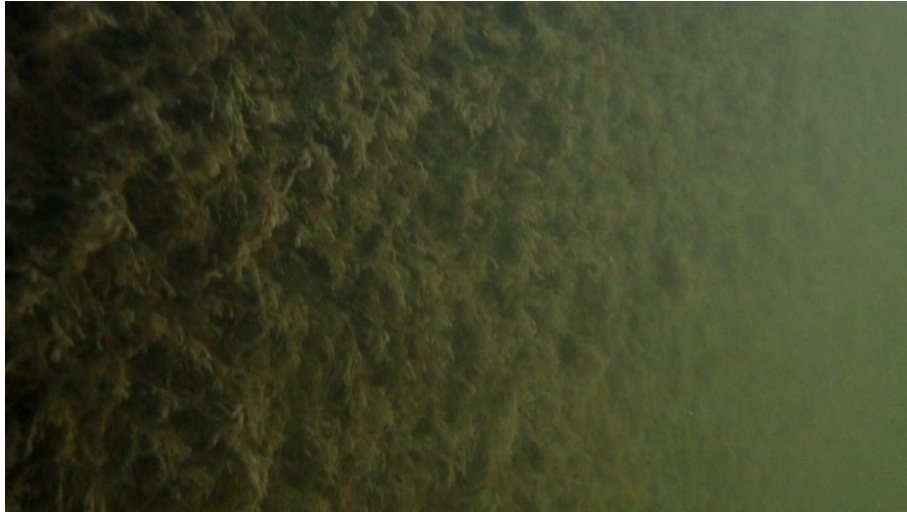
#### 1. Pile 1 (rive gauche)

- Parement recouvert d'algues,
- Aucun défaut constaté

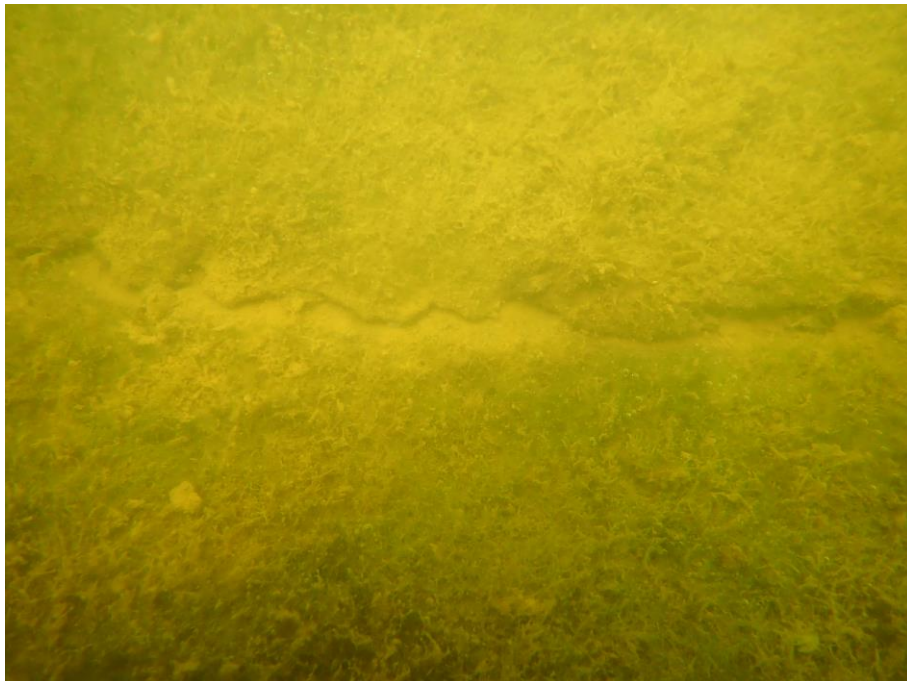
- Fissure parallèle au barrage L=2m (ouverture 7mm prof 5mm), démarrant contre la pile 1, à 50cm en amont du nouveau barrage gonflable

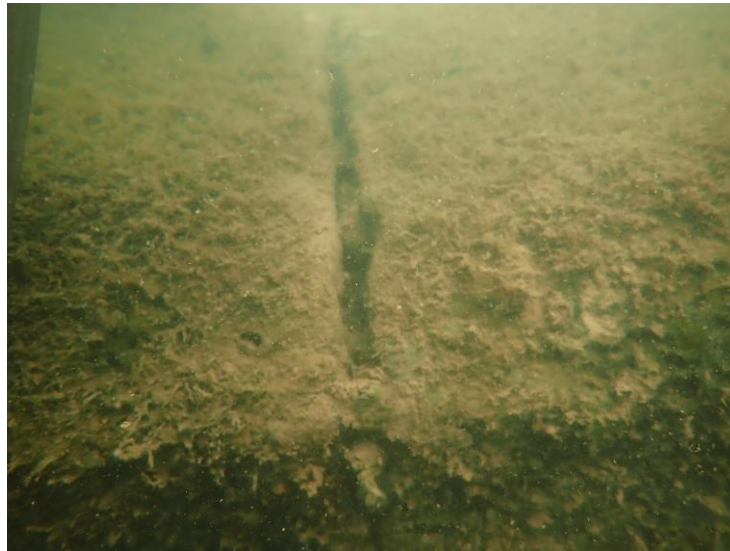
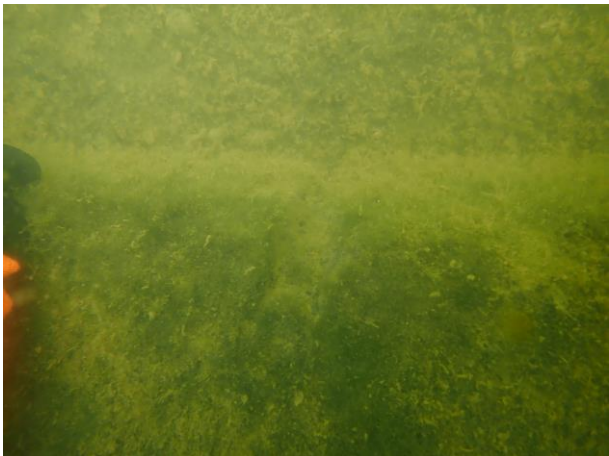
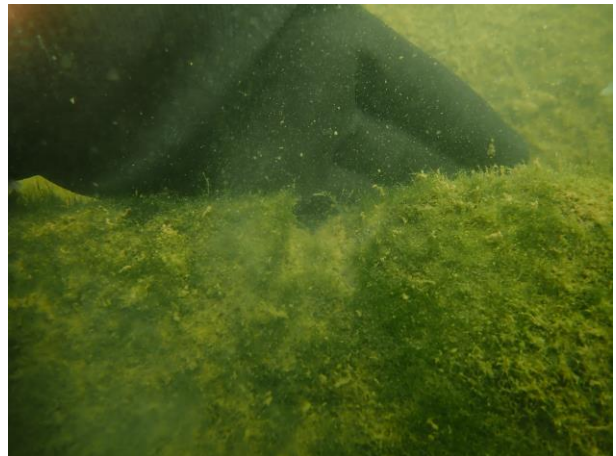
- Disjointement dans l'ancien heurtoir (L=13cm largeur 3.5cm prof 1cm)

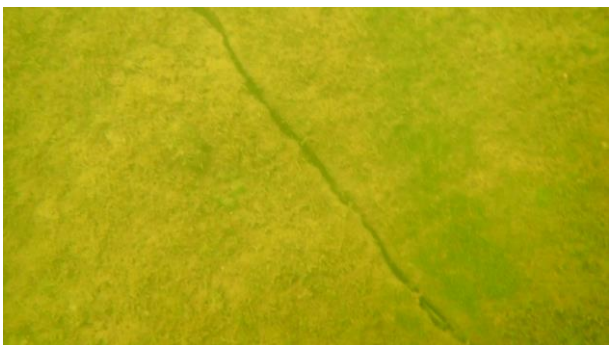
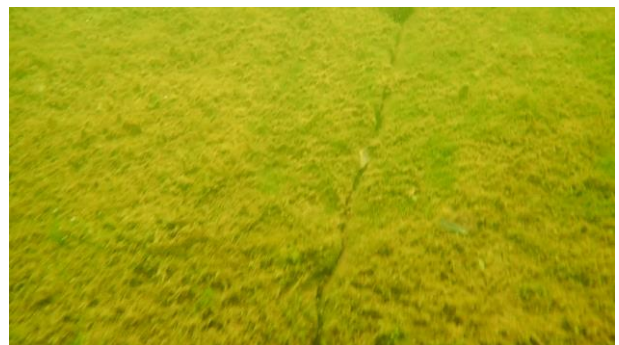
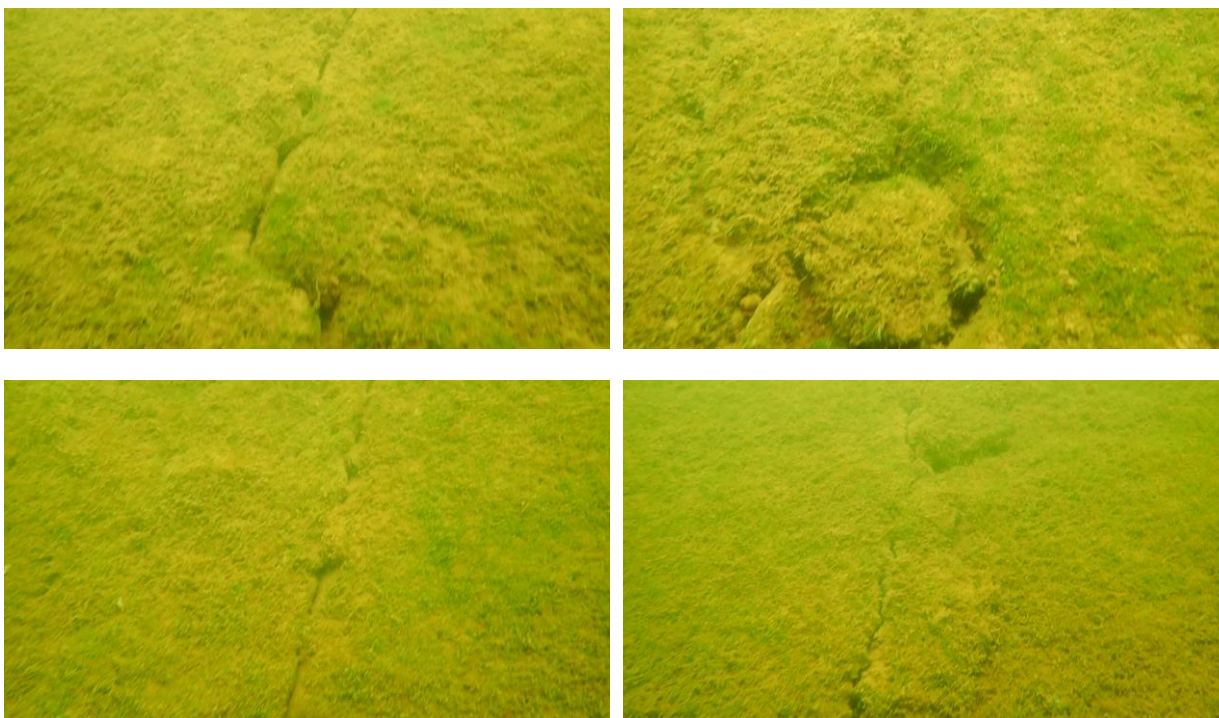
- Fissure (largeur 1 à 2cm) au droit d'une reprise de béton, parallèle au barrage à 1.90m en amont de l'ancien heurtoir – la fissure débute à 2.10m de la pile 1 et s'étend jusqu'à la pile 2.

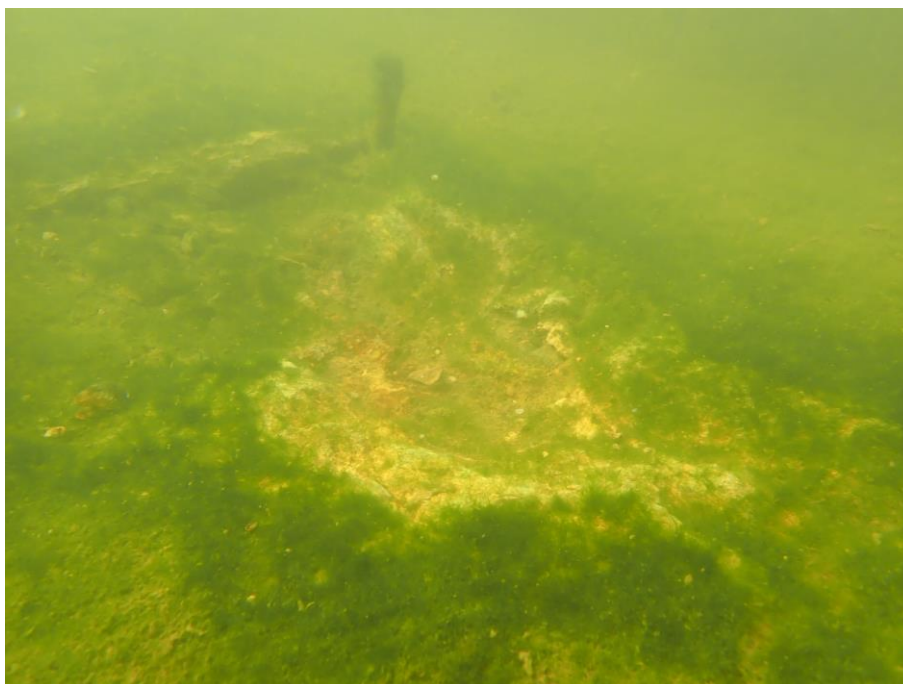
- Eclat dans le radier (diamètre 15cm profondeur 5cm), à 195cm de la pile 1, avec acier vertical dépassant de 5cm

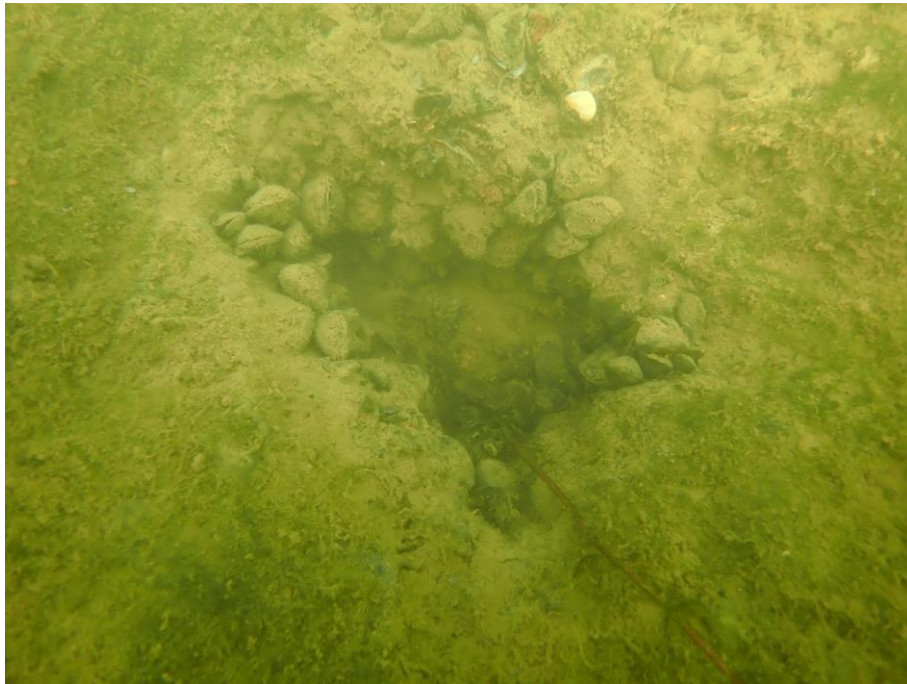
- Trou dans le radier (11x15cm profondeur 14cm), à 40cm de la pile 2, avec acier vertical dépassant de 5cm,

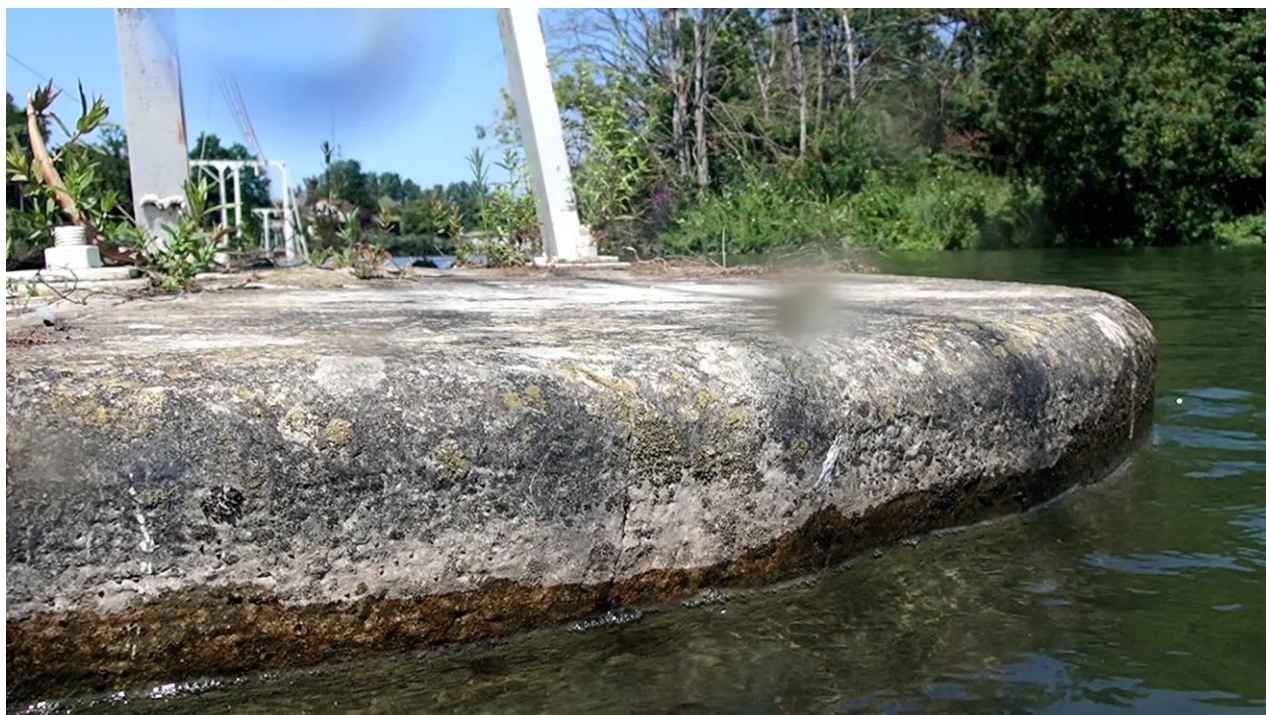
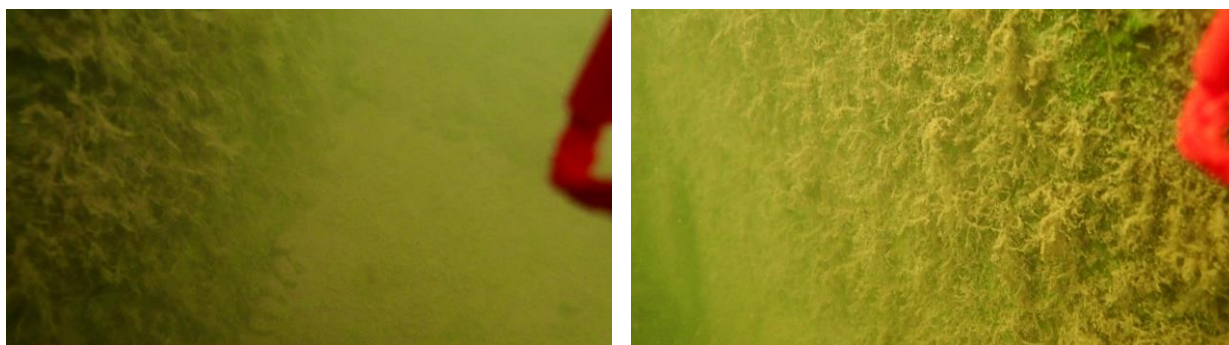
#### 4. Pile P2

- Parement recouvert d'algues,
- Aucun défaut constaté

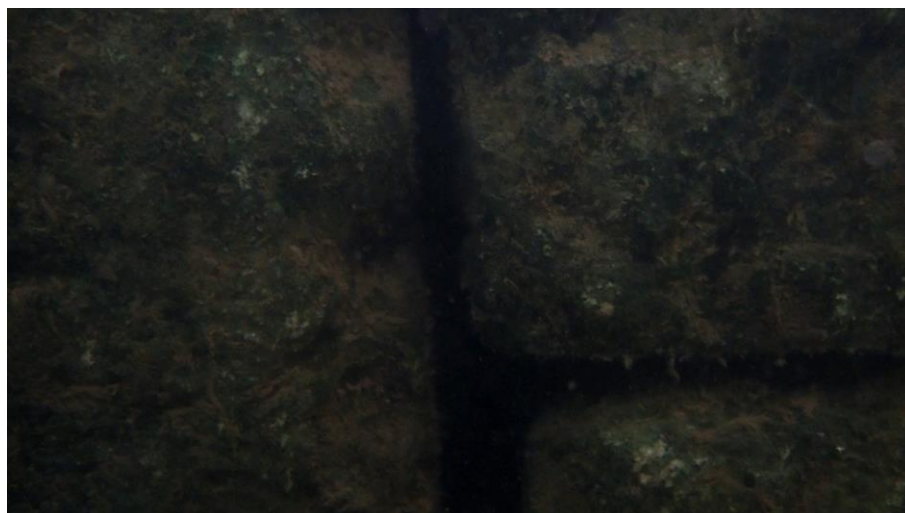
- Zone de disjointement à 1.20m en aval de l'avant-bec, à -50cm sous le niveau d'eau,

- ✓ Quelques disjointements sur les parements des piles P2 et P3
- ✓ Quelques petits éclats de béton, principalement localisés au droit de la reprise entre l'ancien radier et le béton coulé en amont,

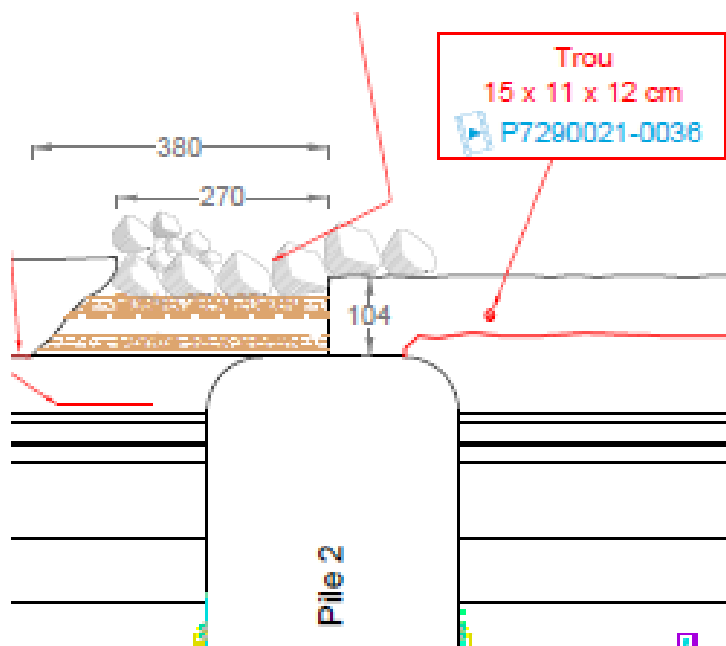
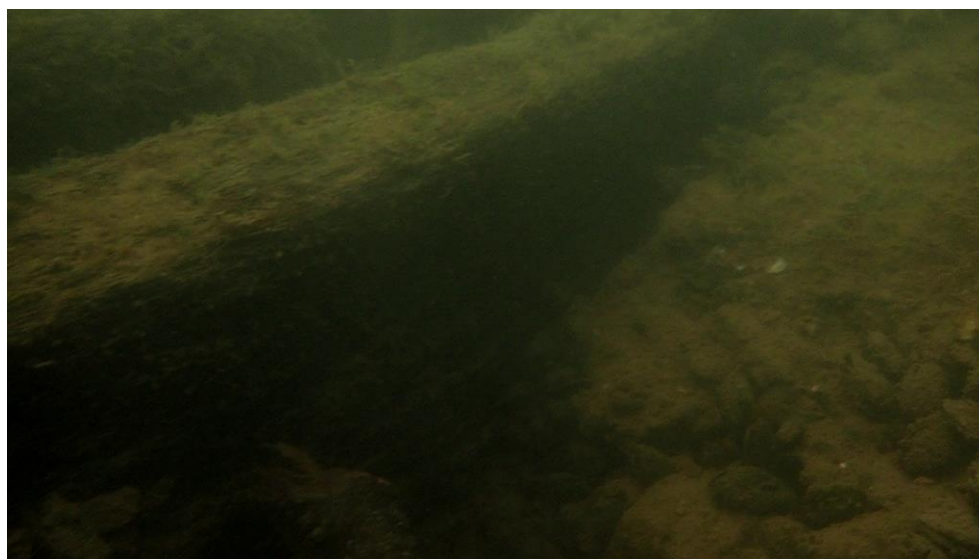
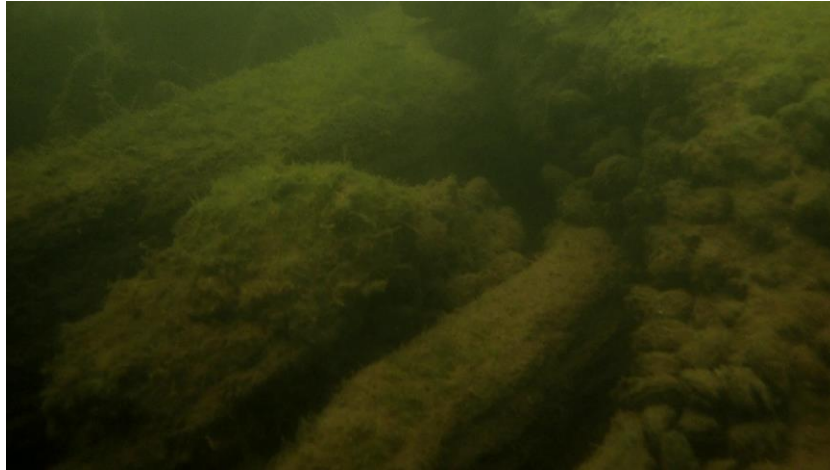
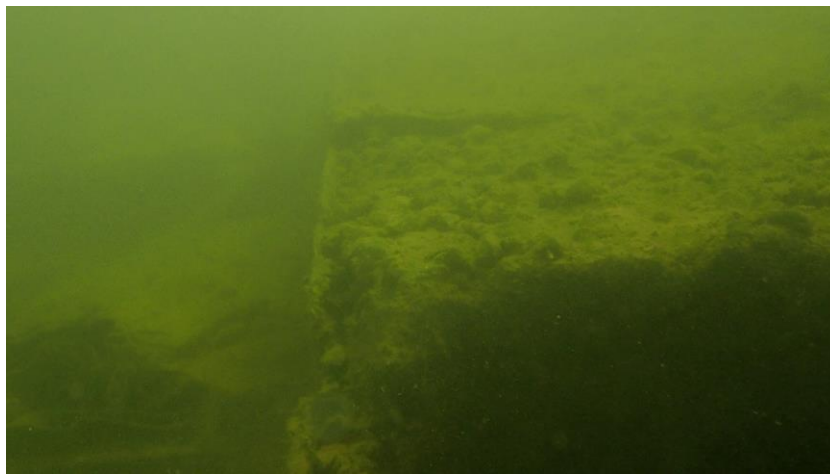
- Eclatement du radier béton en amont de la pile P2 sur environ 3.80m de Longueur, les pieux et palplanches bois de protection de l'ancien radier et de la pile sont découverts,

Fin du radier béton de la passe 1 avant la zone de fracture

- ✓ Absence de protection en béton en amont des piles P2, P3 et P4, les dispositifs de para fouille en bois sont partiellement découverts,
- ✓ Dégradation importante du nez du radier aval de la passe 4 en rive droite vers la passe à poissons.

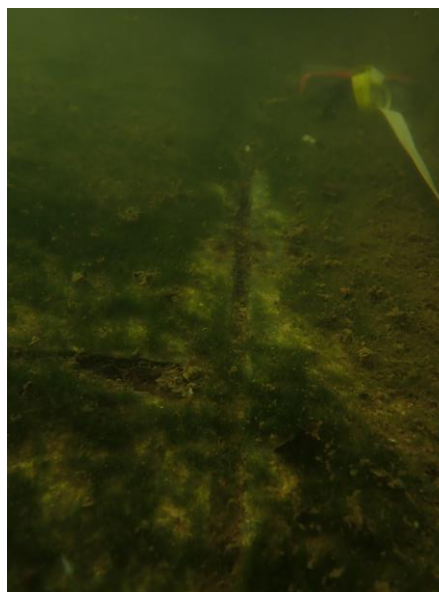
- Disjointement parallèle au heurtoir L=120cm ouverture 1cm profondeur 55cm, démarrant à 70cm de la Pile P2

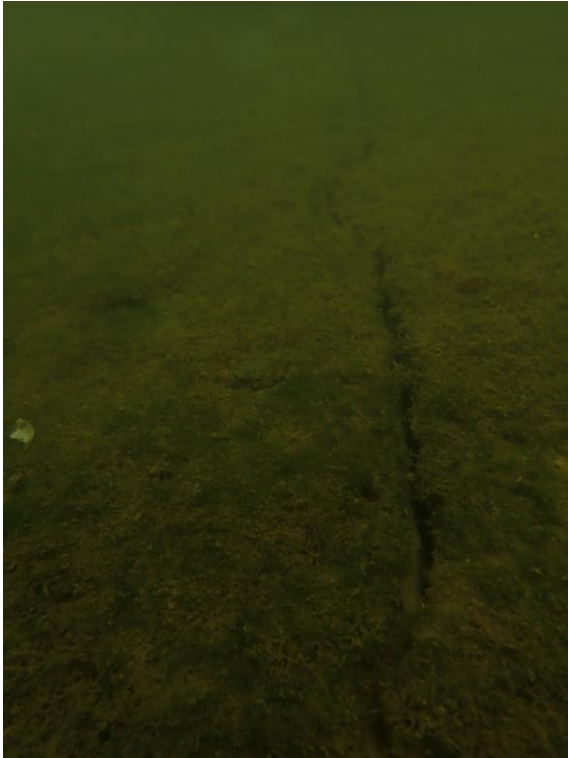
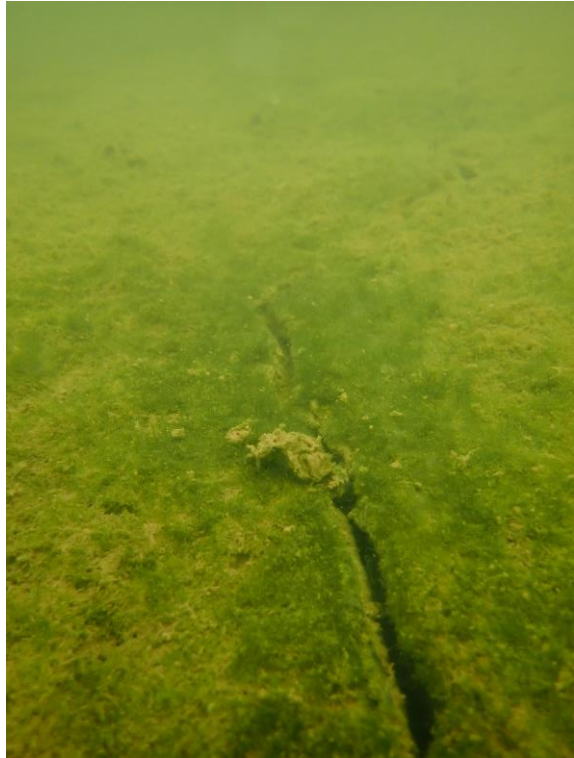
- Fissure (largeur 1 à 2cm) au droit d'une reprise de béton, parallèle au barrage à 1.90m – la fissure s'étend sur 24m vers la rive droite,

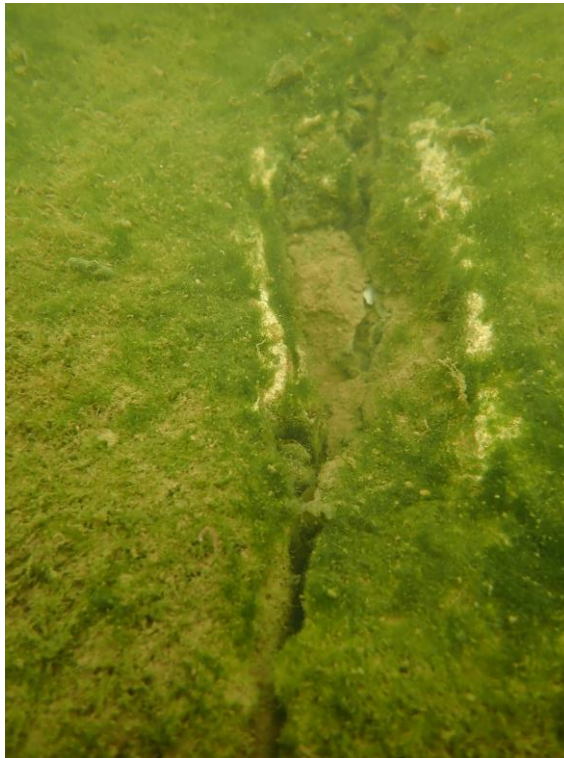
- Eclat au droit de la fissure de reprise (L=10cm l=5cm profondeur 5cm), à 600cm de la pile P2,

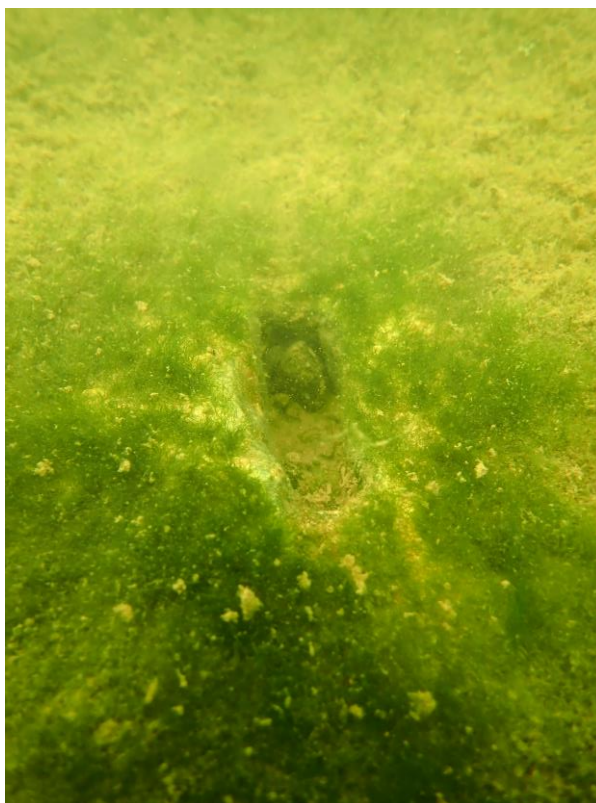
- Trou dans l'ancien radier (L=6cm l=3cm profondeur 3.5cm), à 18m de la pile P2,

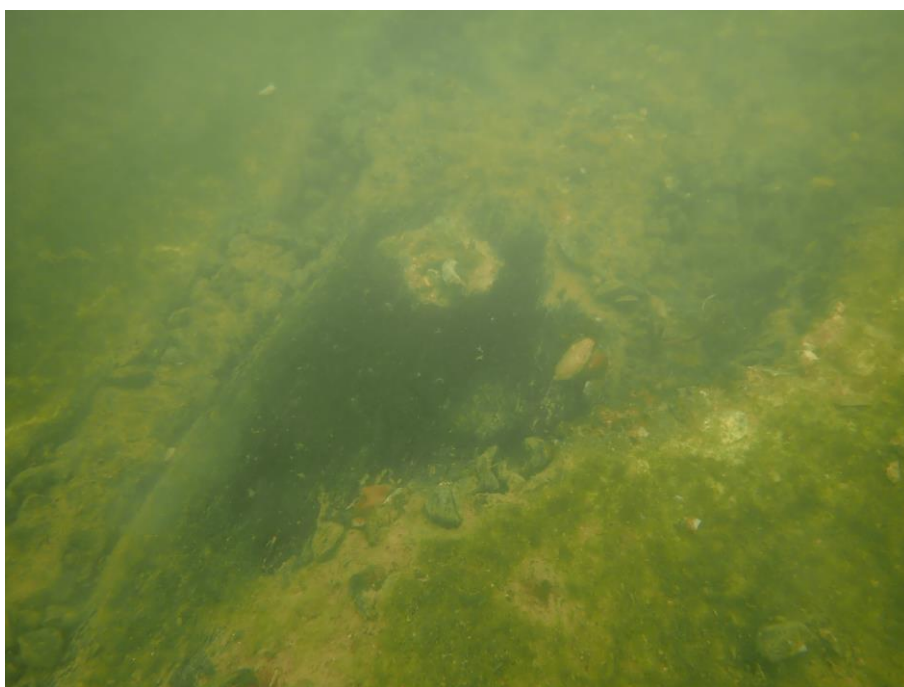
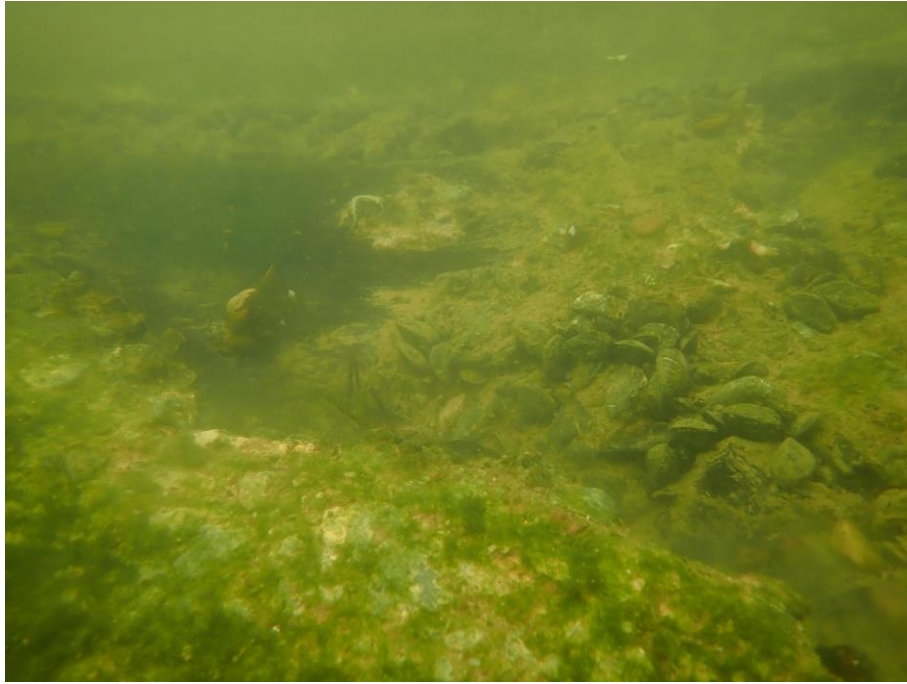
- Trou au droit de la fissure de repise (L=70cm l=55cm profondeur 5cm) à 22m de la pile P2, une palplanches bois est visible dans le trou

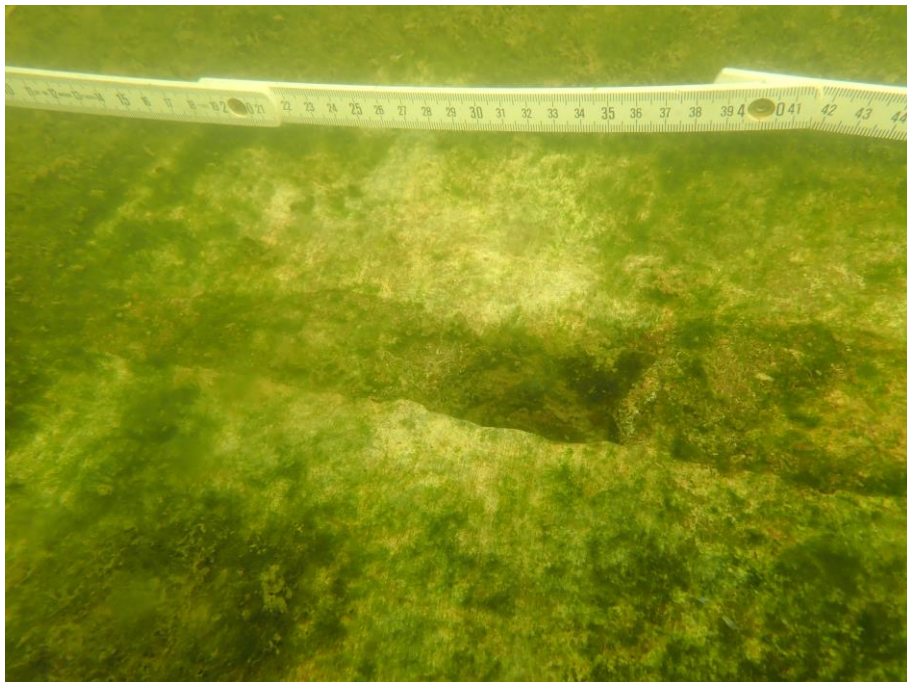
- Trou dans l'ancien radier (L=15cm l=5cm profondeur 4cm), à 22.60m de la pile P3,

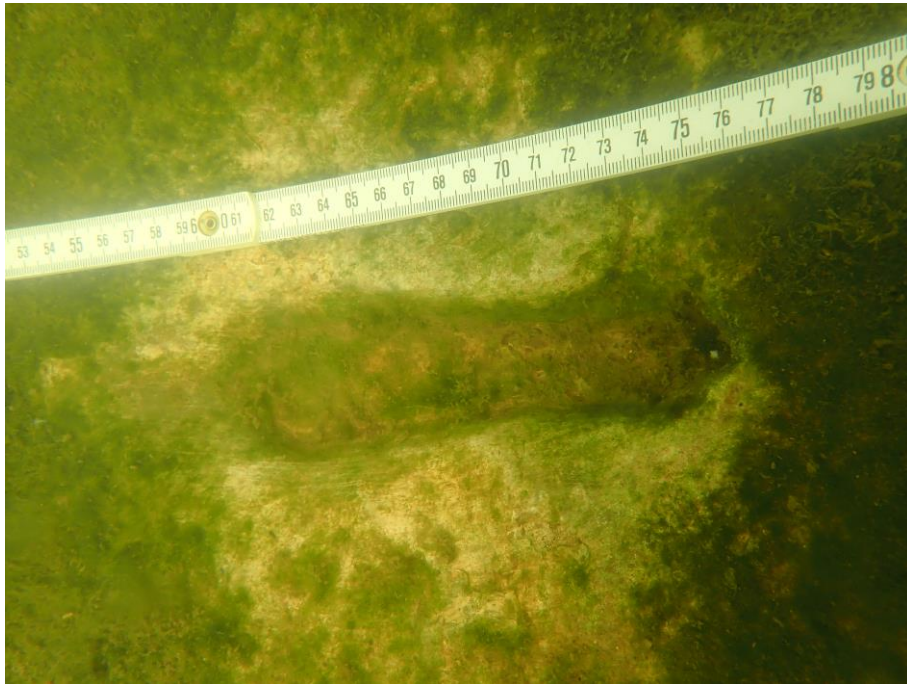
- Trou dans l'ancien radier (L=20cm l=8cm profondeur 4cm), à 10m de la pile P3,

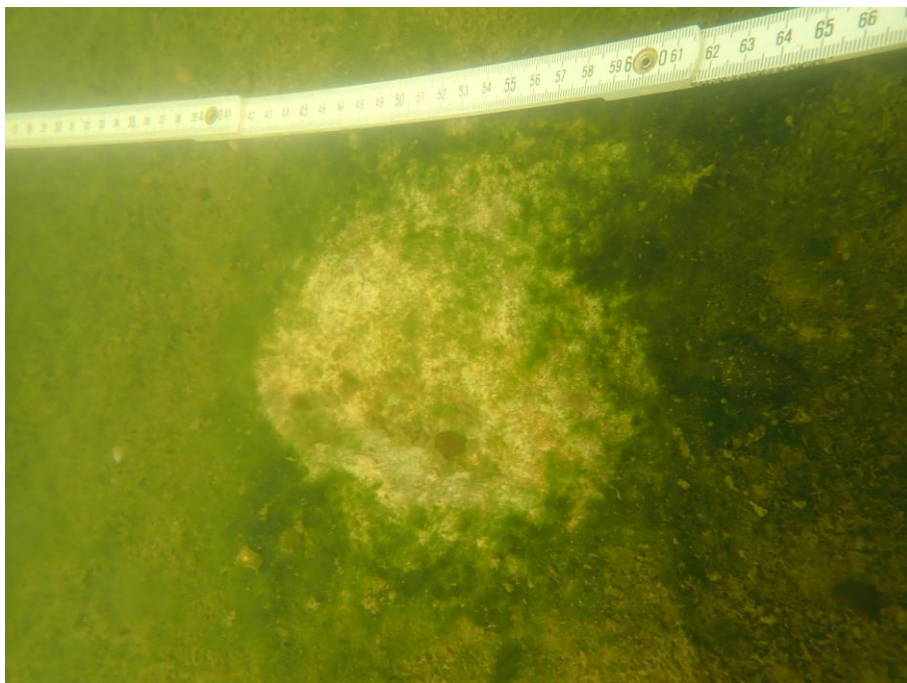
- Trou dans l'ancien radier (diamètre 18cm profondeur 3cm), à 8.60m de la pile P3,

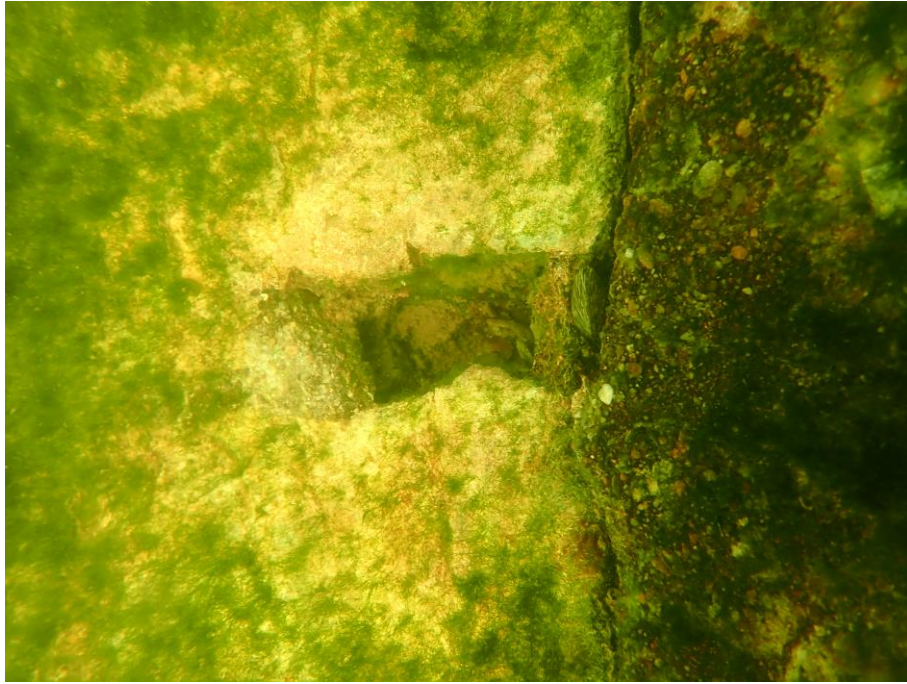
- Trou au droit de la fissure de repise (L=cm l=3cm profondeur 3cm) à 3.70m de la pile P3,

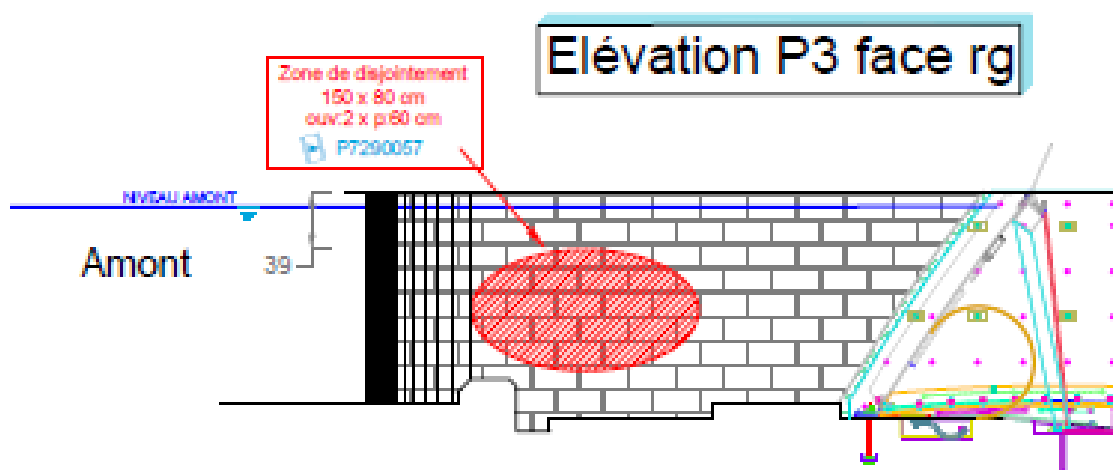
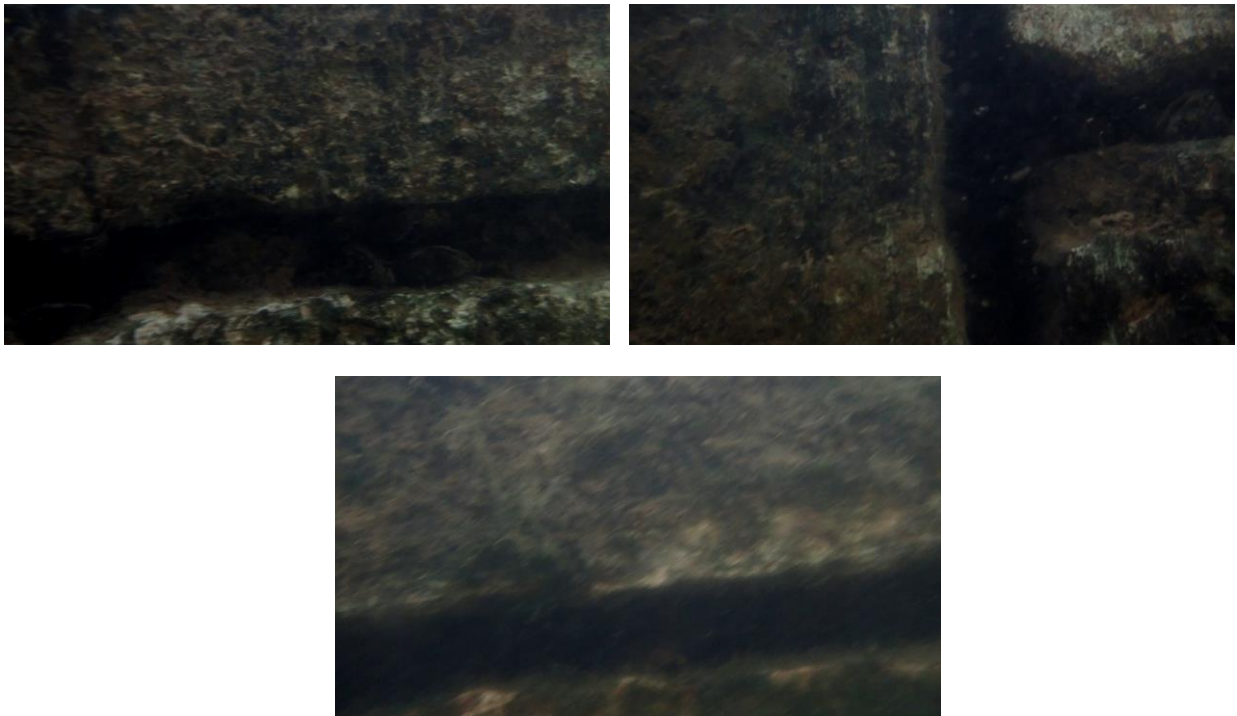
- Zone de disjointement (L=150cm hauteur 80cm – ouverture joints 2cm profondeur max 60cm) à 1.00m en aval de l'avant-bec, démarrant à -25cm sous le niveau d'eau,

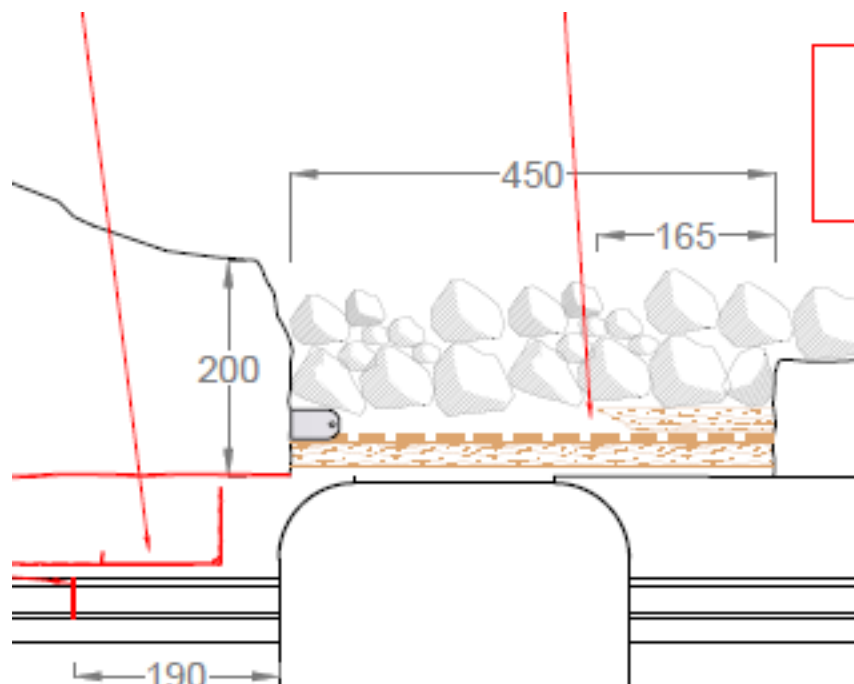
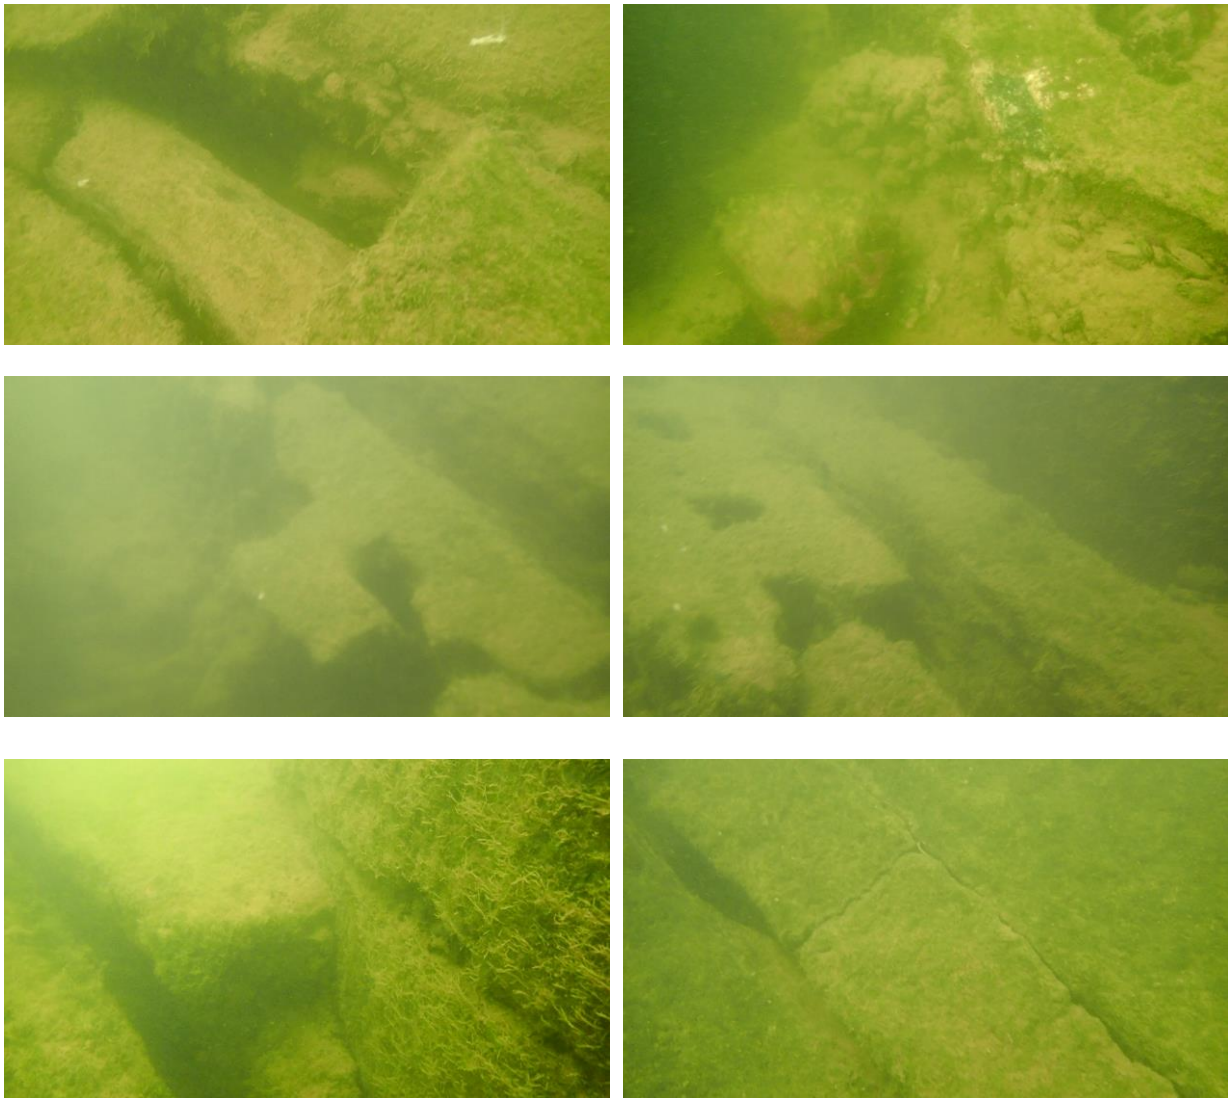
- Eclatement du radier béton en amont de la pile P3 sur environ 4.50m de Longueur, les pieux et palplanches bois de protection de l'ancien radier et de la pile sont découverts,

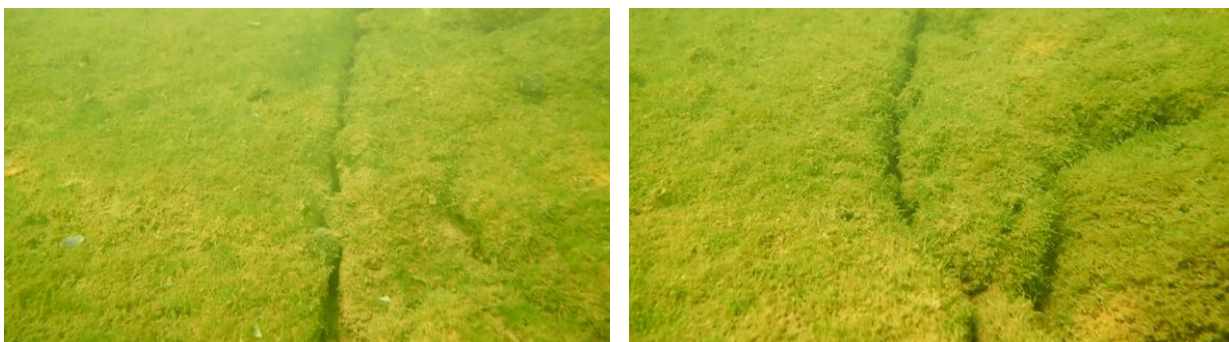
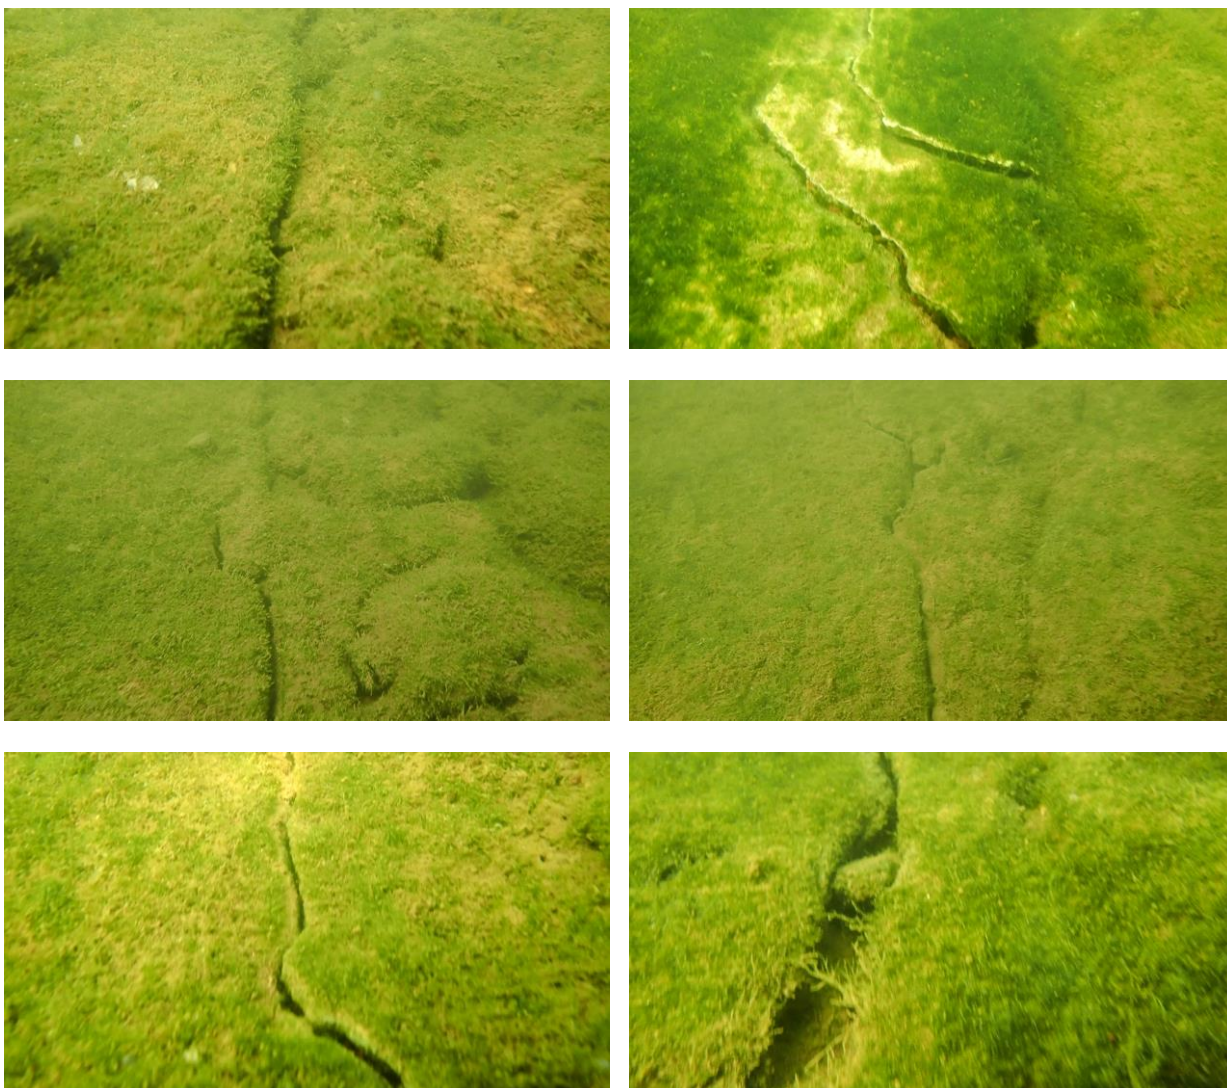
- Fissure (largeur 1 à 2cm) au droit de la reprise de béton avec l'ancien radier, parallèle au barrage – la fissure s'étend sur toute la largeur de la passe et présente quelques éclats ponctuels

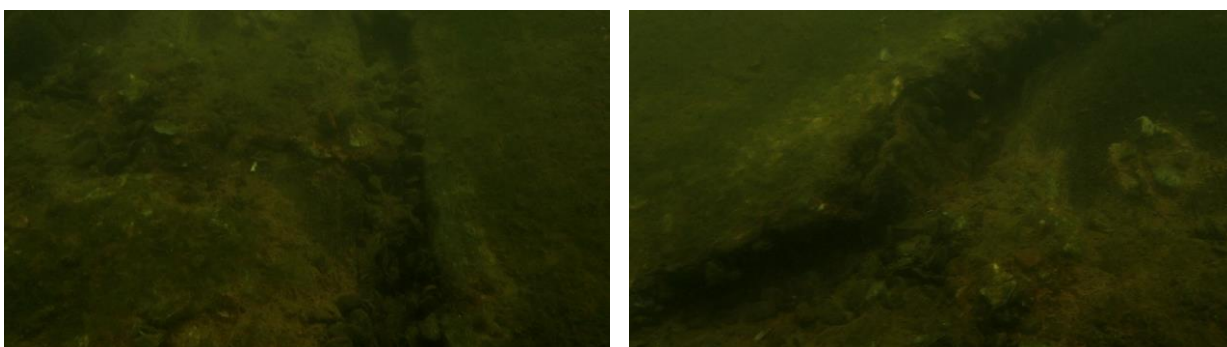
- Fissure dans l'ancien radier (largeur 1.5cm profondeur 7cm) démarrant au niveau de la fissure de reprise, en rive gauche au pied de la pile P3,

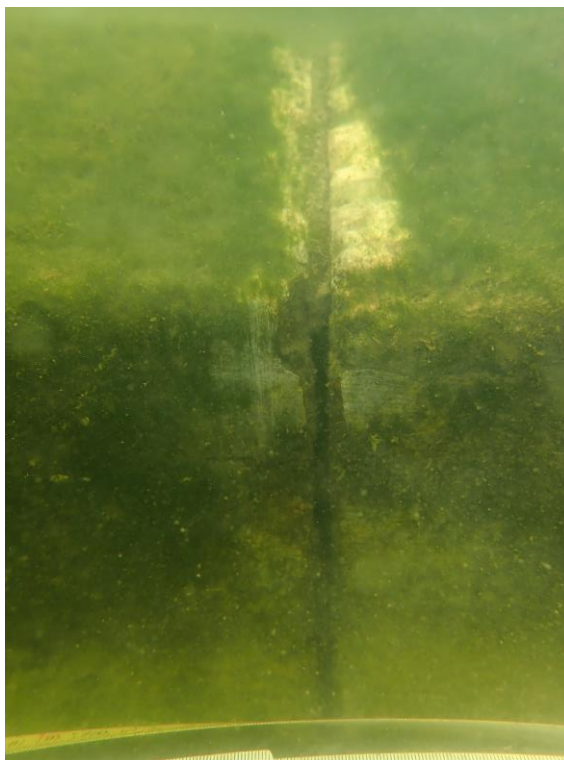
- Disjointement au droit de l'ancien heurtoir, à 2m de la pile P3,

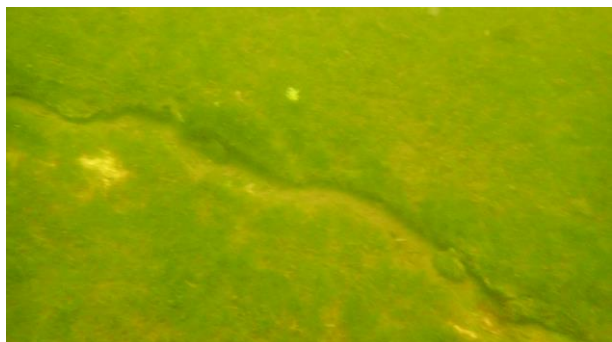
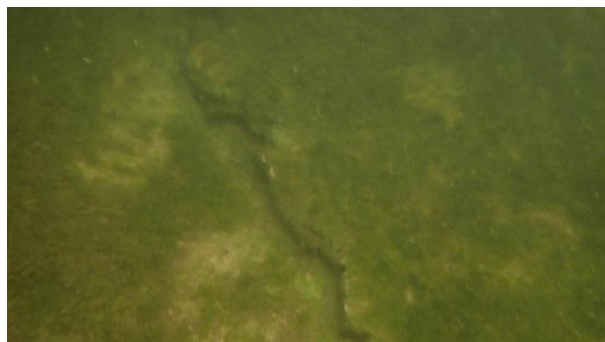
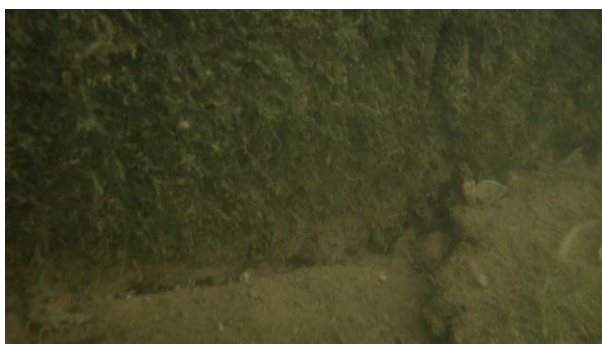
- Fissure avec éclats sur l'ancien radier L=2.30m, devant le heurtoir à 2m de la pile P3,

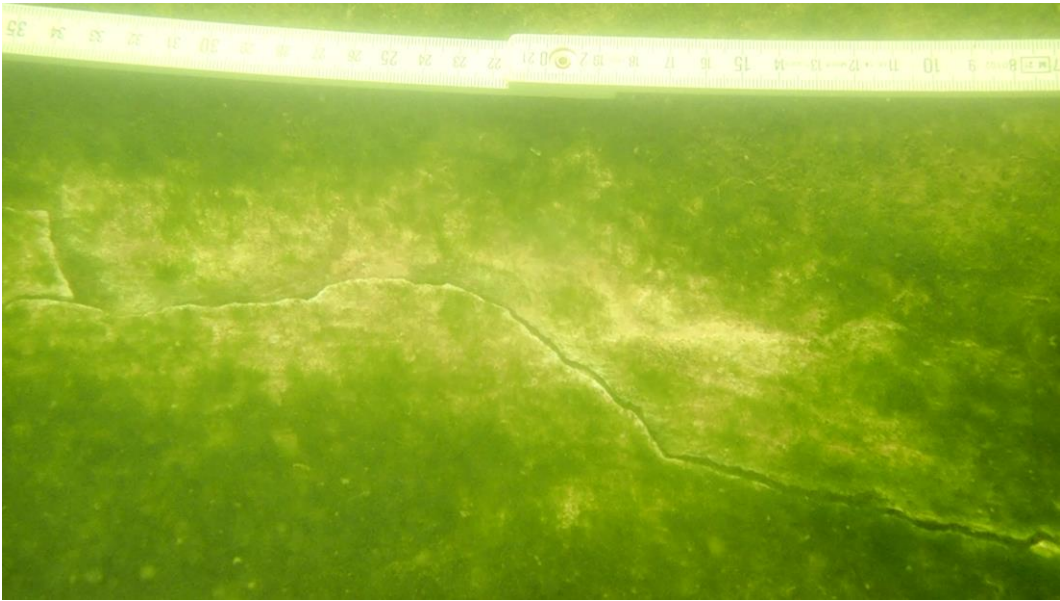
- Eclat au droit de la fissure de repise (L=50cm l=14cm profondeur 1cm), à 950cm de la pile P3,
