## COMPTE RENDU D'INSPECTION N°24.171

### VOIES NAVIGABLES DE FRANCE

Inspection subaquatique du barrage d'Auxonne

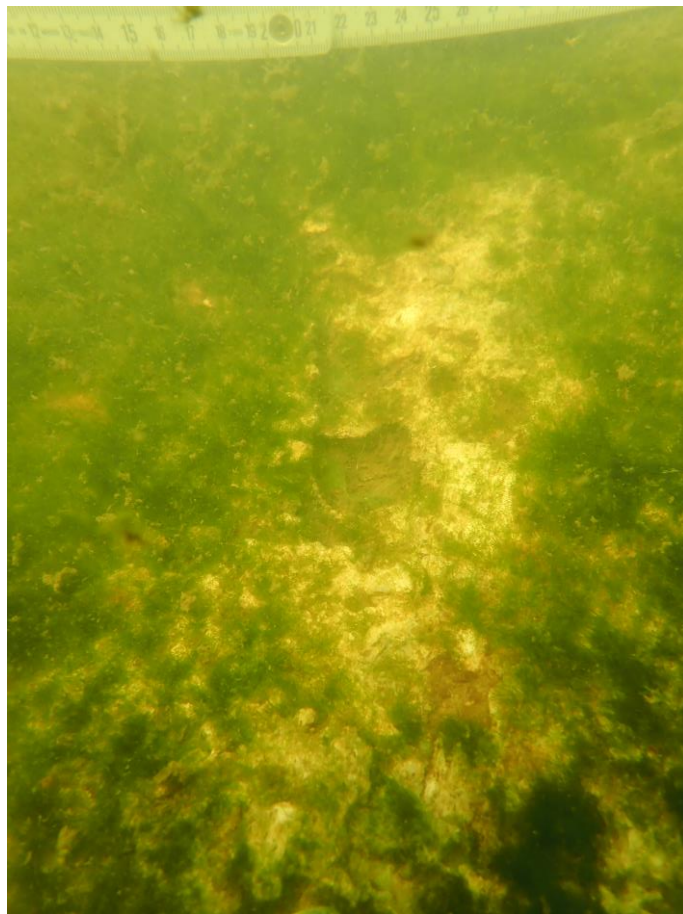
- Trou (diamètre 3cm prof 1cm) dans l'ancien radier à 35cm en amont du nouveau barrage gonflable, à 21m de la pile P3,

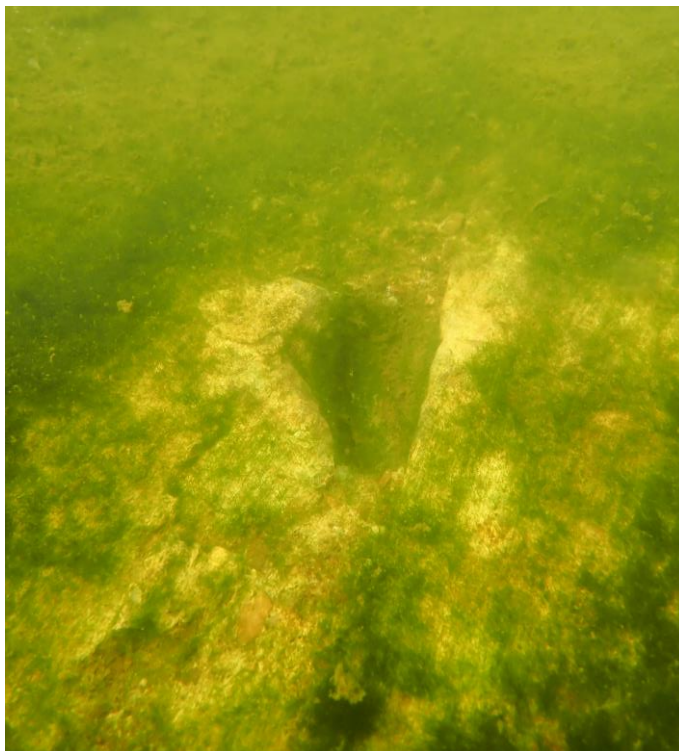
- Trou (Longueur 8cm largeur 5cm prof 4cm) dans l'ancien radier à 35cm en amont du nouveau barrage gonflable, à 17.30m de la pile P4,

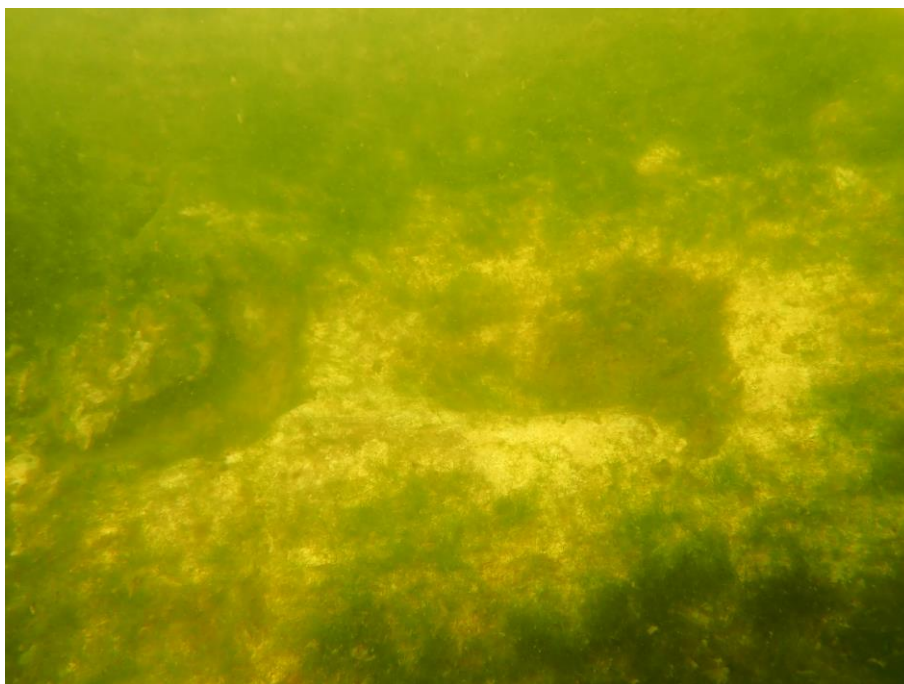
- Trou (Longueur 16cm largeur 6cm prof 3cm) dans l'ancien radier à 45cm en amont du nouveau barrage gonflable, à 12.10m de la pile P4,

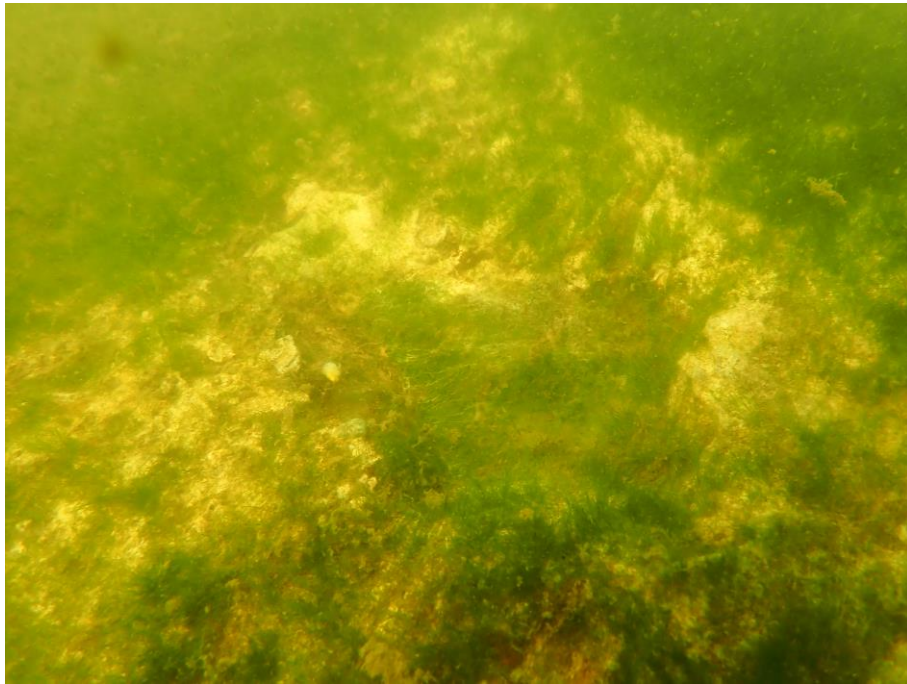
- Trou (Longueur 10cm largeur 7cm prof 3cm) dans l'ancien radier à 55cm en amont du nouveau barrage gonflable, à 8.40m de la pile P4,

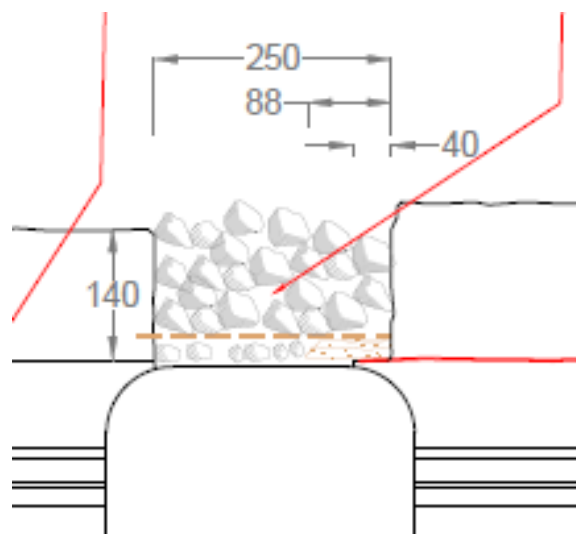
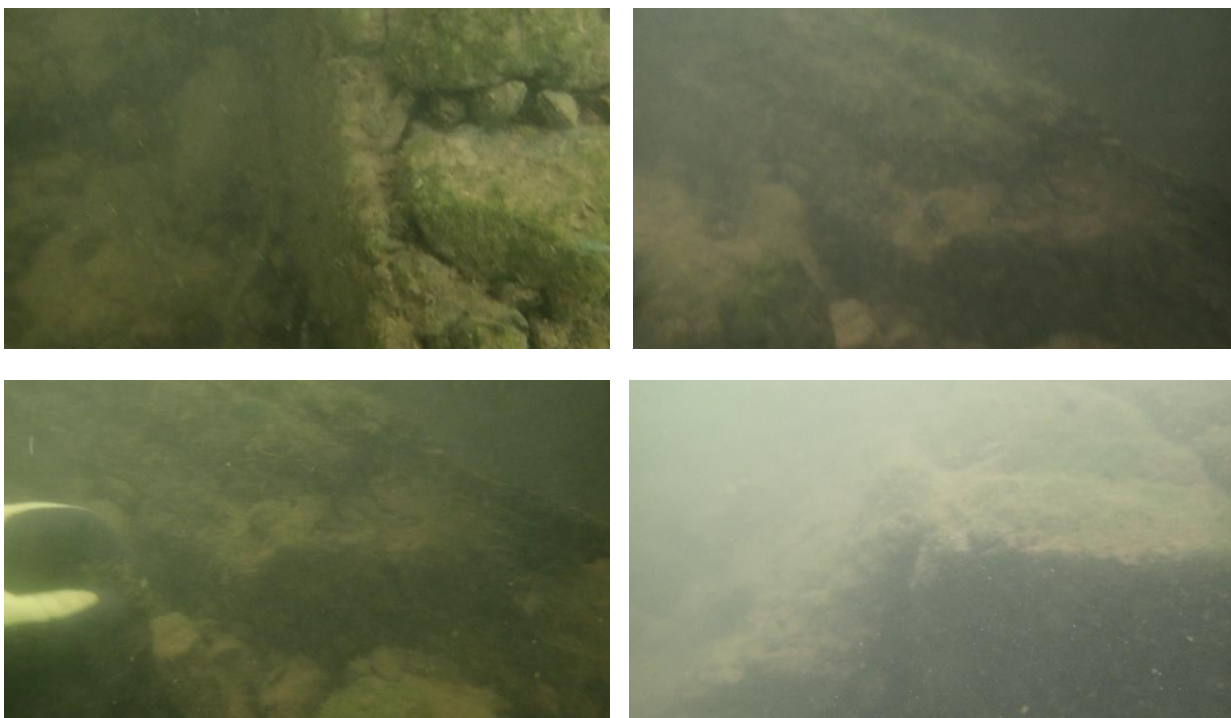
- Eclatement du radier béton en amont de la pile P4 sur environ 2.50m de Longueur, les pieux et palplanches bois de protection de la pile sont découverts,

- ✓ Absence de protection en béton en amont des piles P2, P3 et P4, les dispositifs de para fouille en bois sont partiellement découverts,
- ✓ Dégradation importante du nez du radier aval de la passe 4 en rive droite vers la passe à poissons.

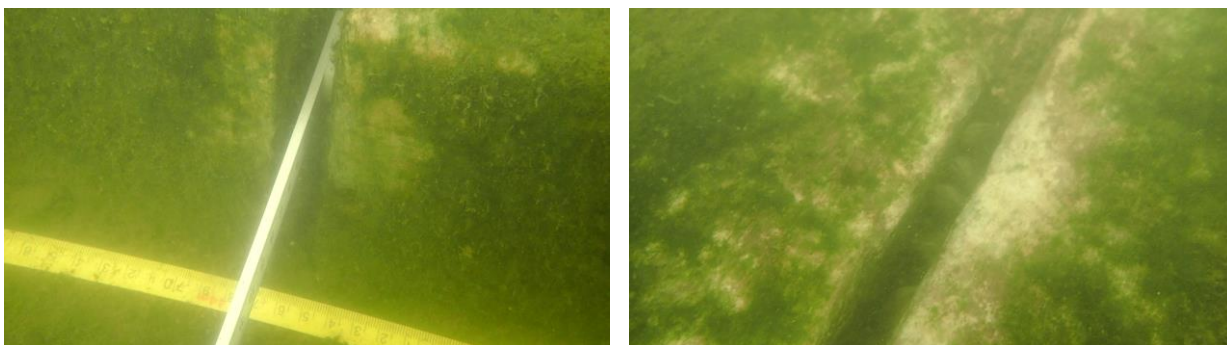
- Disjointement au droit de l'ancien heurtoir, à 2m de la pile P4,

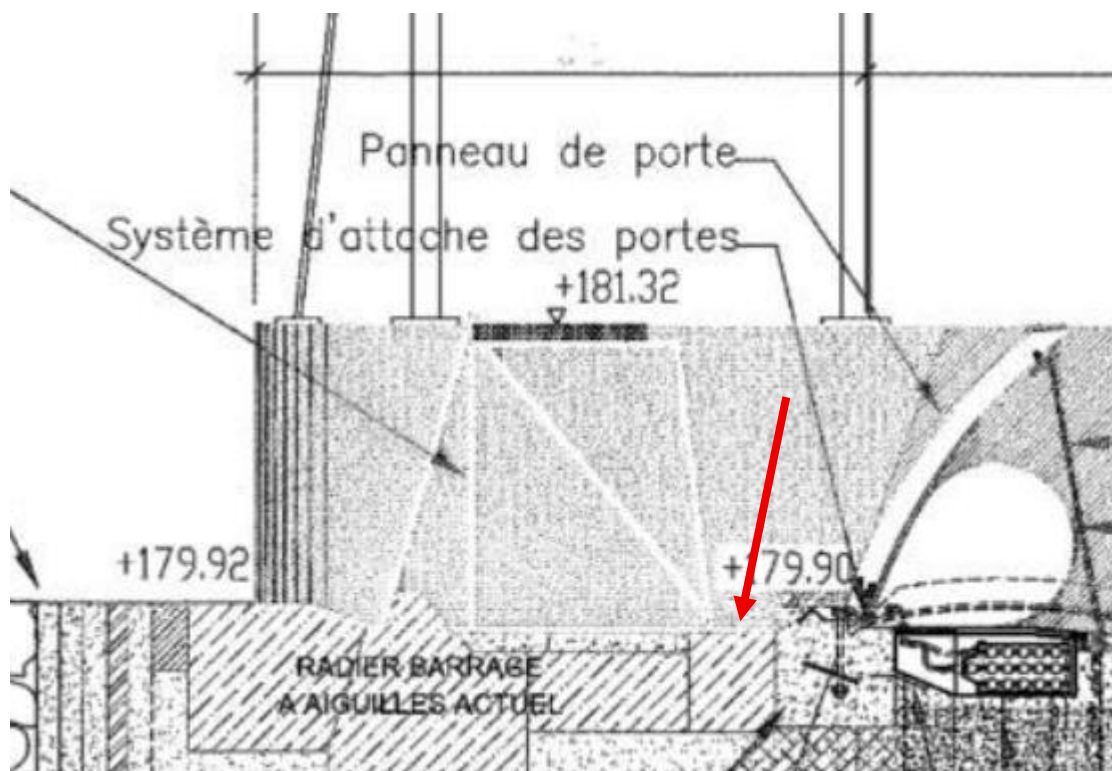
Série de dégradations dans la marche aval sur la moitié rive gauche de la passe,

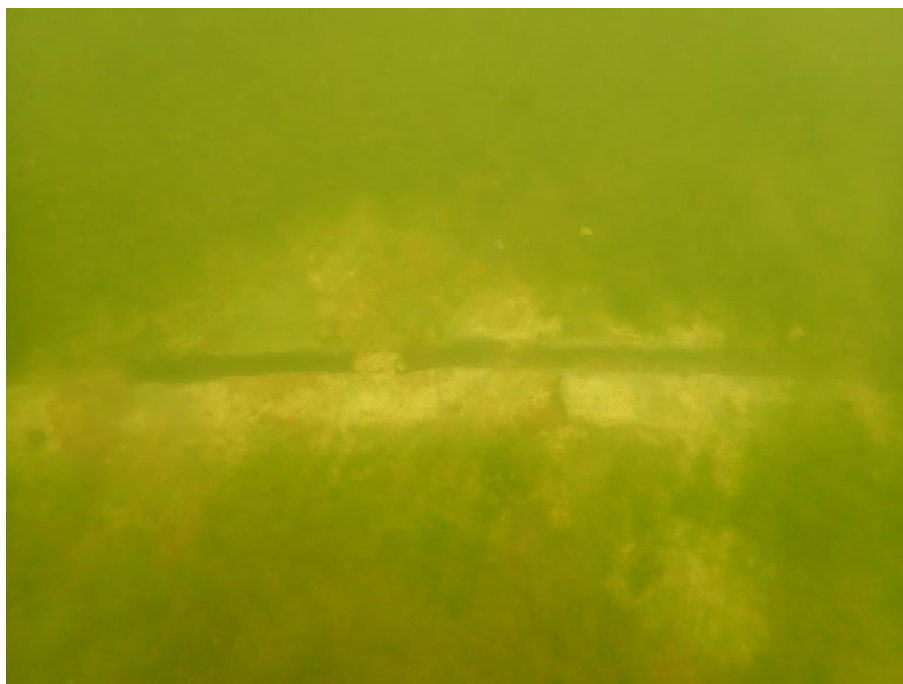
- Disjointement au droit de la marche aval, à 2m de la pile P4,

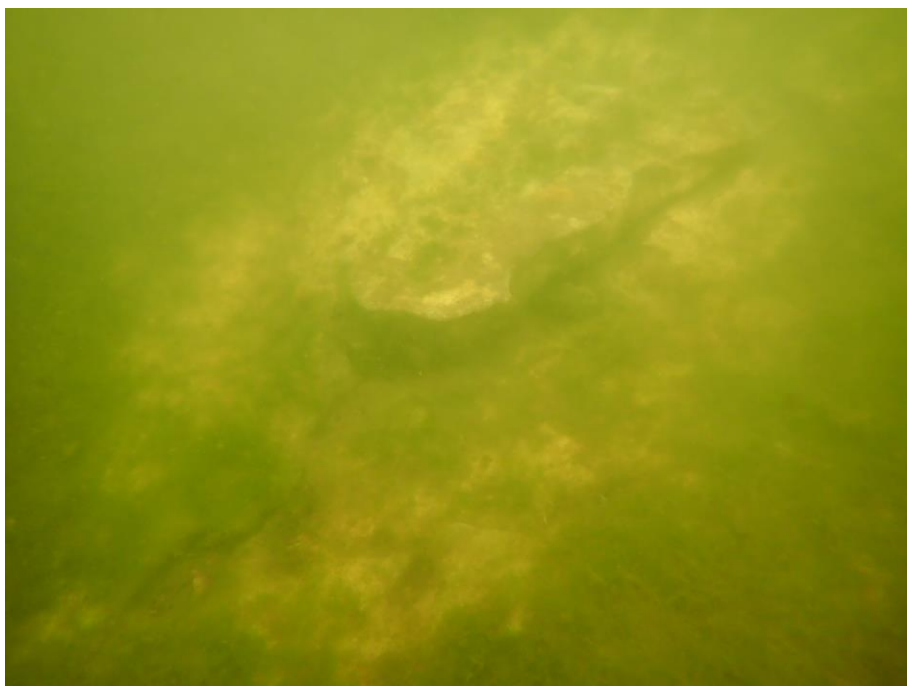
- Eclat (45x25 profondeur 3cm) sur le dessus de la marche aval, à 3.80m de la pile P4,

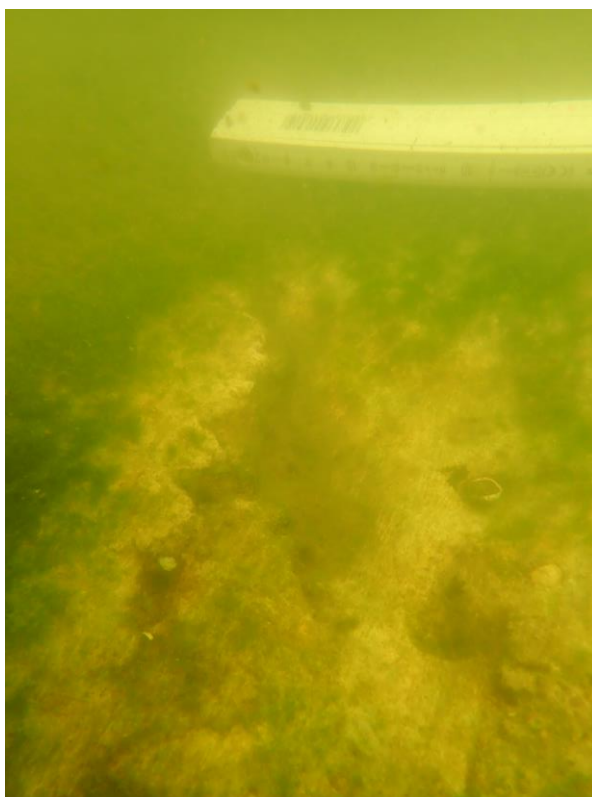
- Eclat (25x20 profondeur 3cm) sur le dessus de la marche aval, à 5.80m de la pile P4,

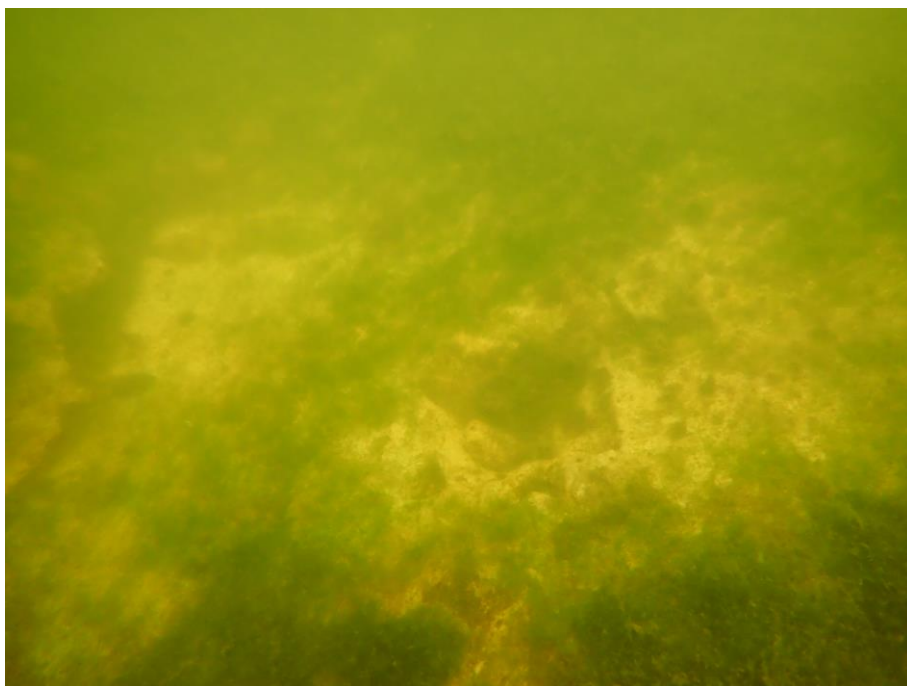
- Eclat (32x20 profondeur 3cm) sur le dessus de la marche aval, à 13.10m de la pile P4,

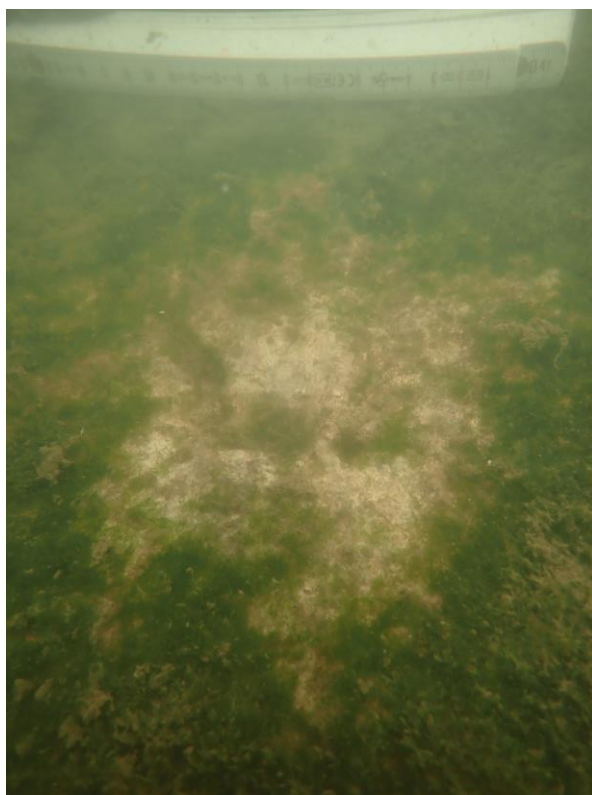
- Eclat (diamètre 10cm profondeur 3cm) sur le dessus de la marche aval, à 19.40m de la pile P4,

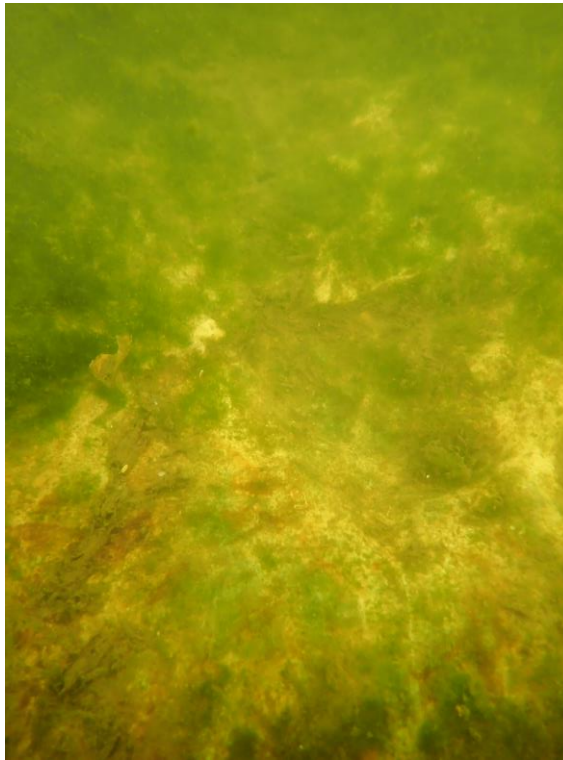
- Eclat (21x13 profondeur 3cm) sur le dessus de la marche aval, à 22.60m de la pile P5,

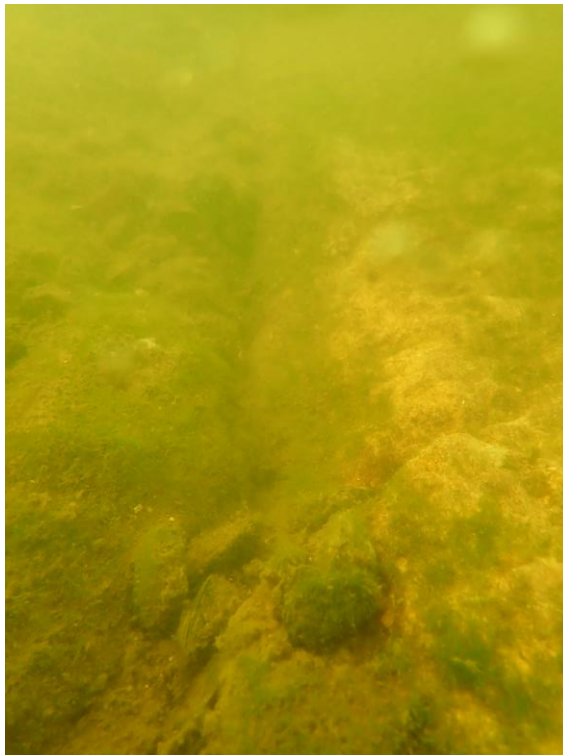
- Epaufrure au droit de la repise entre l'ancien radier le béton coulé en amont (L=30cm l=14cm profondeur 6cm) à 11.90m de la pile P5,

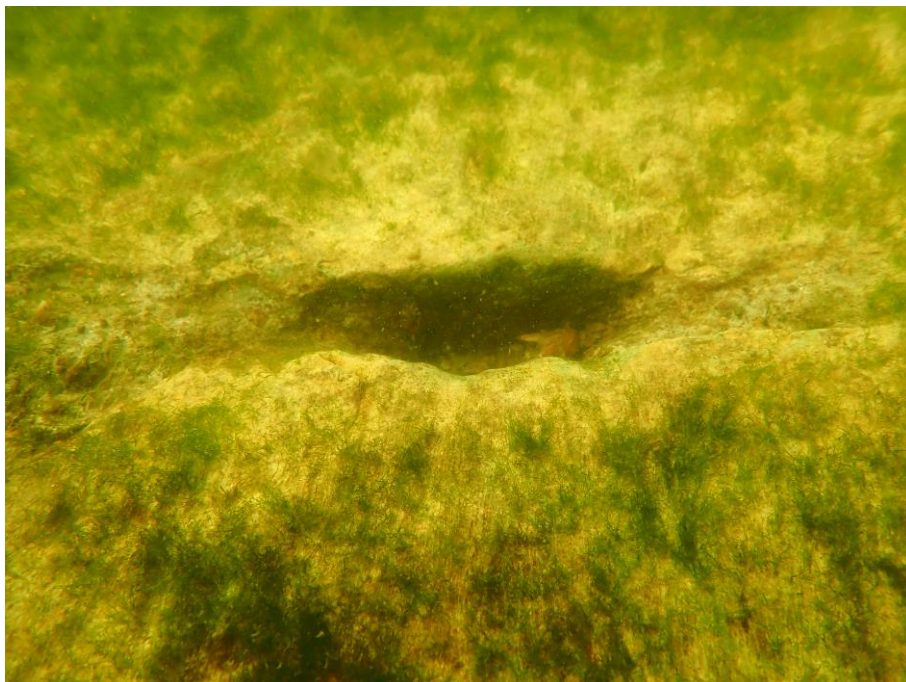
- Disjointement (Longueur 9cm largeur 2cm profondeur 2cm) dans l'ancien l'ancien radier, à 2.60m de la pile P5,

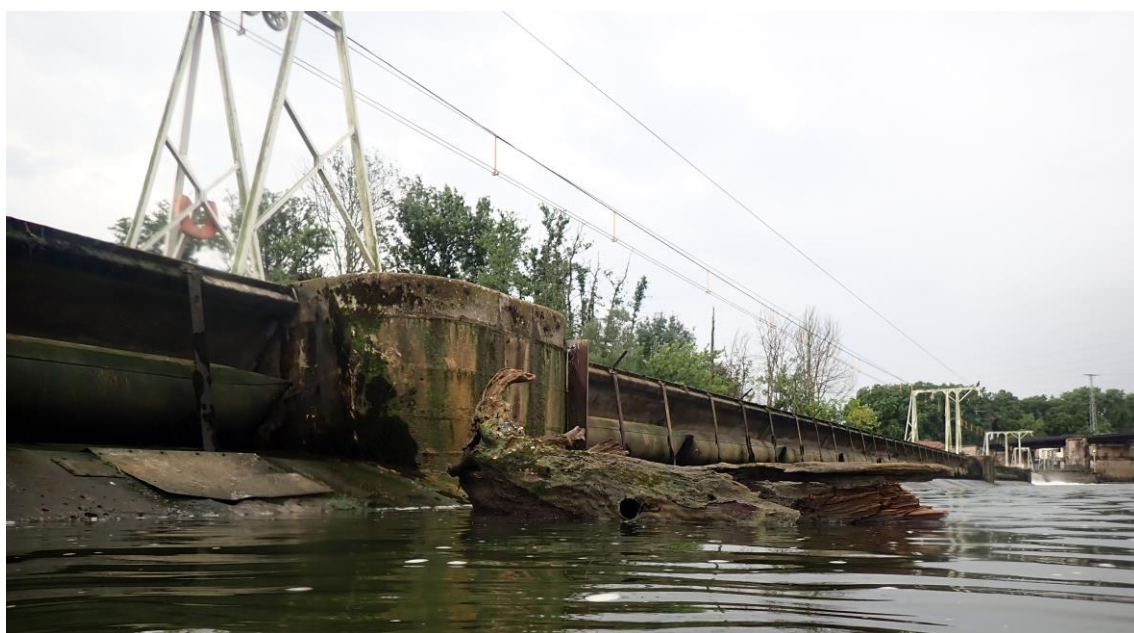
- Présence d'un tronc d'arbre imposant posé sur le radier en aval de ma passe 4

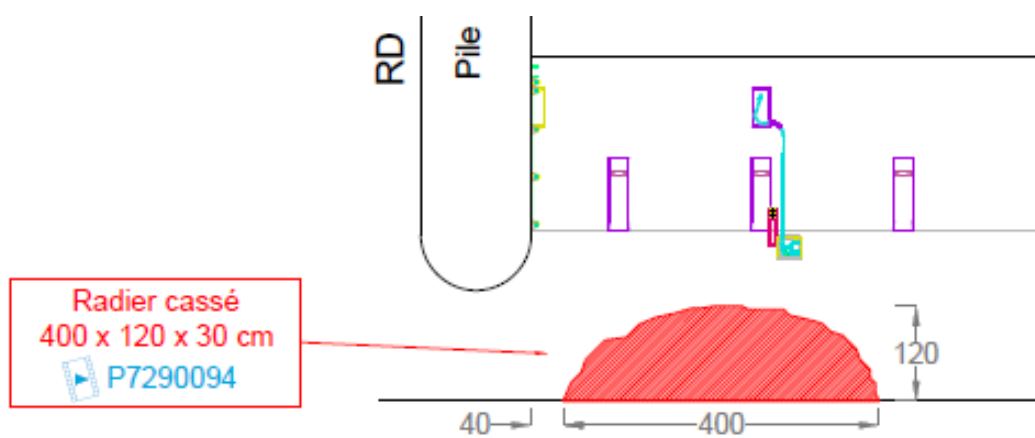
- Nez du radier aval fracturé (Longueur 600cm largeur 120cm profondeur 30cm), à 40cm de la pile P5
