# AMO POUR LE PROGRAMME DES TRAVAUX POUR LA MODERNISATION DU BATARDAGE DU BARRAGE D'AUXONNE

Phase 1 : Préparation et recueil des données existantes

Etude détaillée du site et de ses contraintes

Indice A – Mars 2024

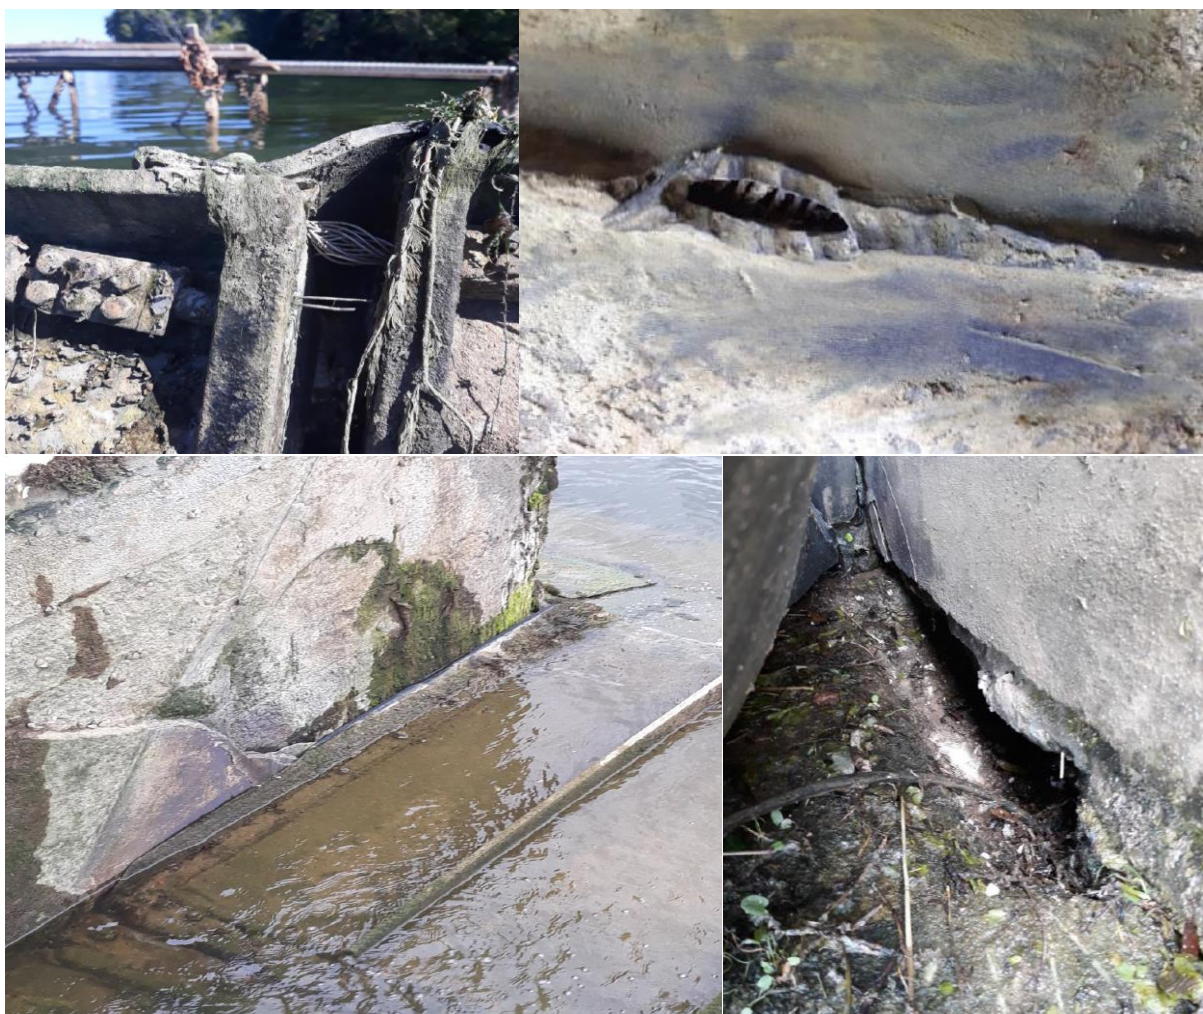
Figure 8 : Photographies des différentes dégradations observées (de gauche à droite et de haut en bas : fusibles endommagés ; fuites d'une boudruche, ragréage d'une pile dégradé, cavité dans le béton du radier.

- Le remplacement des joints inter-panneaux du BGVM qui ont tendance à se déchirer ;
- Le remplacement de certains câbles fusibles et/ou de portes câbles ;
- La réparation des fuites sur certaines boudruches ainsi que leur nettoyage ;
- Le contrôle et/ou remplacement des différents éléments de fixation (boulons, écrous...).

Le BGVM semble présenter un bon état général malgré les dégradations fréquentes observées au 3.2.2 et réparées lors des opérations de maintenance annuelles.

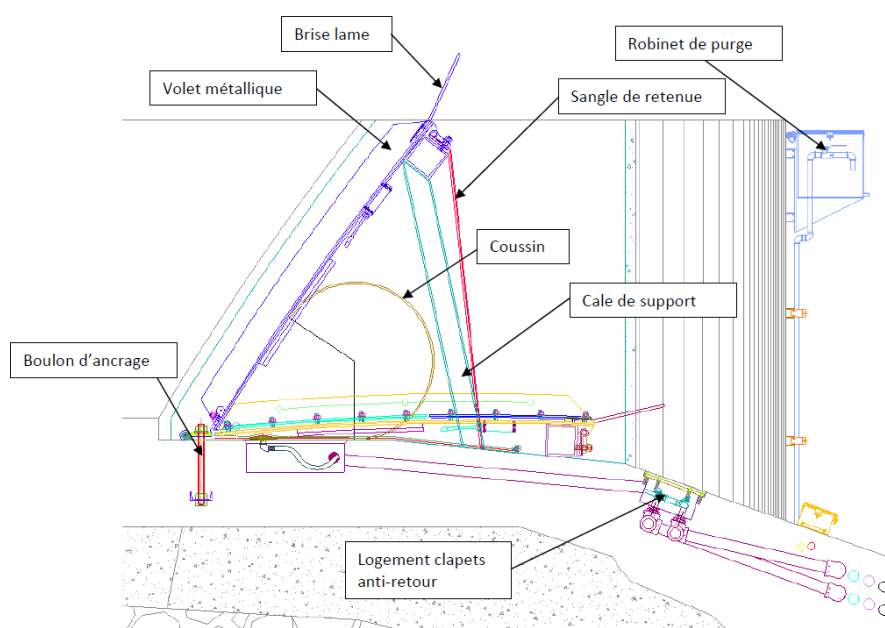
Figure 10: coupe de principe du BGVM

Les coussins de ces clapets semblent être sujets à des dégradations fréquentes qui obligent l'équipe de maintenance à intervenir pour des opérations de réparations/remplacement. Les câbles fusibles ainsi que les éléments de fixation doivent également et régulièrement être contrôlés.

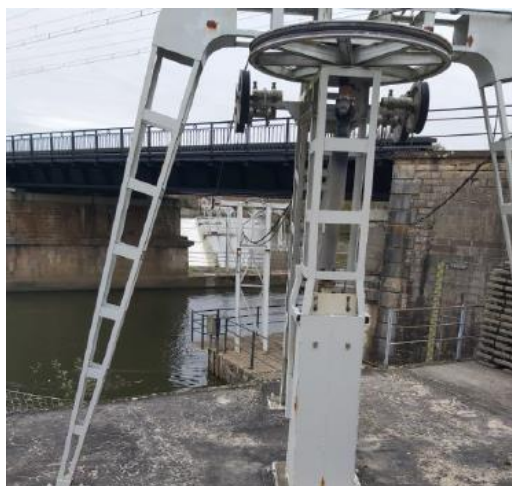
Figure 18: Photo du transbordeur

Ce transbordeur est en panne depuis la casse de la roue en rive droite en 2019. La maintenance nécessite depuis lors un transport des aiguilles à l'aide de brouette, ce qui augmente la pénibilité. Ce transbordeur avait été rénové partiellement en 2005 (changement du câble) et en 2011 (remplacement de la motorisation, sablage et mise en peinture des supports métalliques). Depuis 2019, la roue a été remise en place, mais le système reste non fonctionnel (câble trop tendu qui se bloque et fait sauter les cannes au bout de quelques mètres).

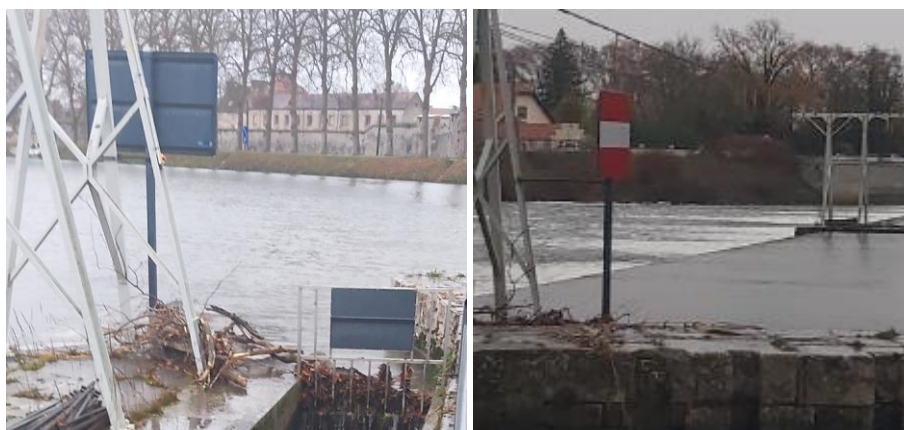
Figure 20: Signalisation du barrage d'Auxonne au niveau de la passe à canoës

La maintenance a indiqué en 2020 [Réf 9] que le barrage manquait d'éclairage.
