# AMO POUR LE PROGRAMME DES TRAVAUX POUR LA MODERNISATION DU BATARDAGE DU BARRAGE D'AUXONNE

*Diagnostic de l'existant*

| Titre du document | Note complémentaire_ Diagnostic de l'existant |
| Référence du document : | A01317_Diagnostic de l'existant_B |

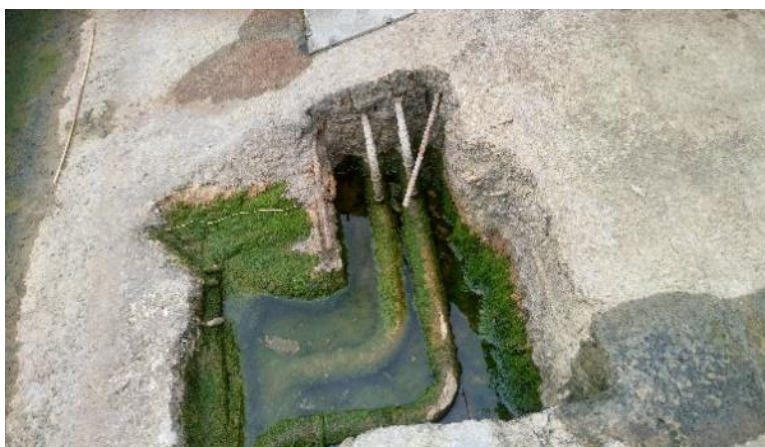
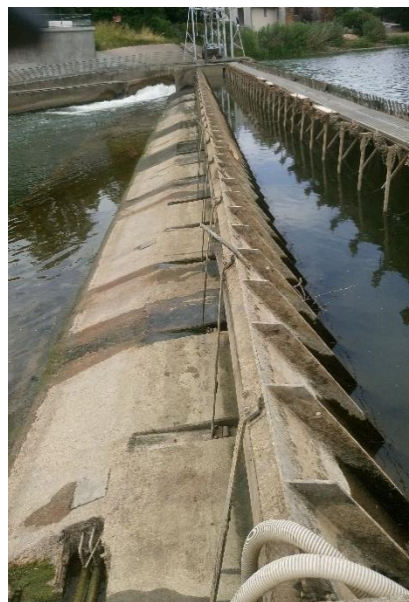
Figure 8 : Constat 2017 avant coulage de la réservation

En 2017, il est constaté que le couvercle béton a disparu et que les raccords (juste avant la première pile) se trouvaient en contact direct avec le cours d'eau et donc à la merci d'un choc d'embâcles. Les échanges durant l'expertise ont conduit à combler cette réservation de béton, à l'instar de tout le linéaire des réseaux déjà présents dans le radier (hors chambre de vannes / logement clapets anti-retour comme présenté ci-avant).

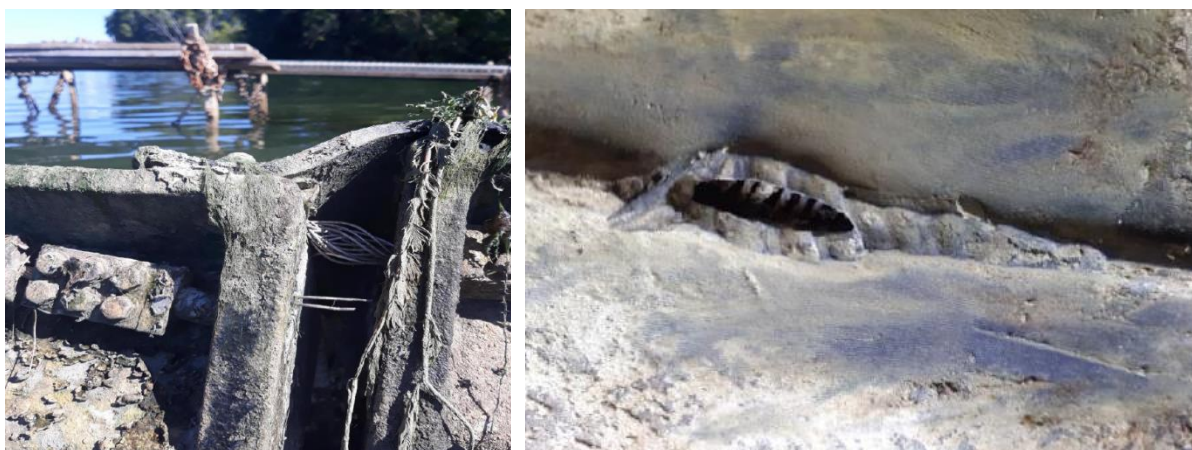
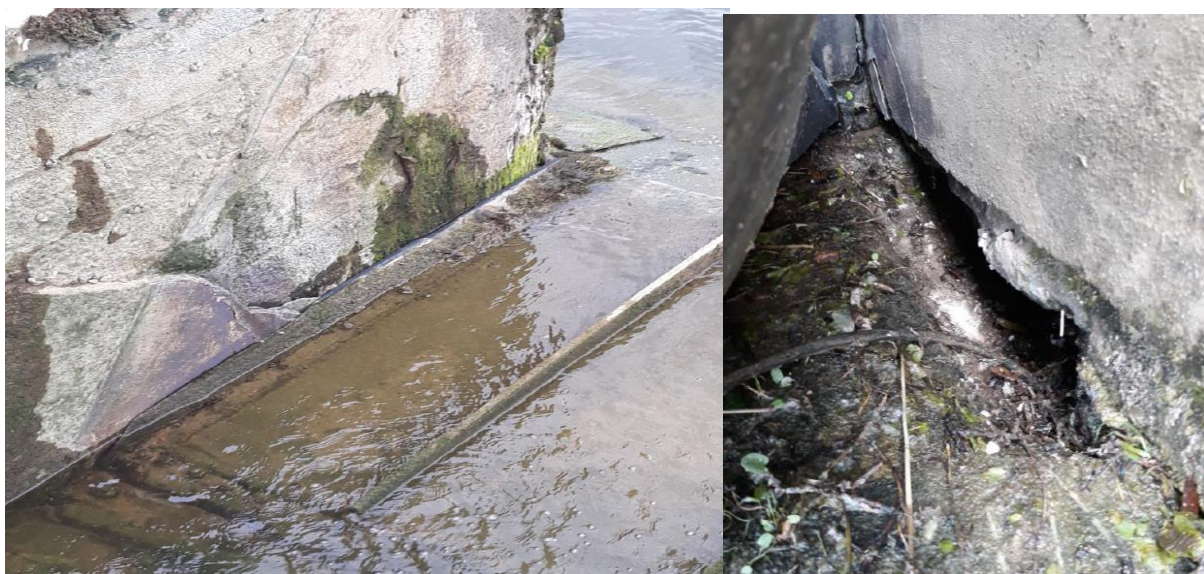
Figure 12 : Photographies des différentes dégradations observées (de gauche à droite et de haut en bas : fusibles endommagés ; fuites d'une boudruche, ragréage d'une pile dégradé, cavité dans le béton du radier.

- Le remplacement des joints inter-panneaux du BGVM qui ont tendance à se déchirer ;
- Le remplacement de certains câbles fusibles et/ou de portes câbles ;
- La réparation des fuites sur certaines boudruches ainsi que leur nettoyage ;
- Le contrôle et/ou remplacement des différents éléments de fixation (boulons, écrous...).

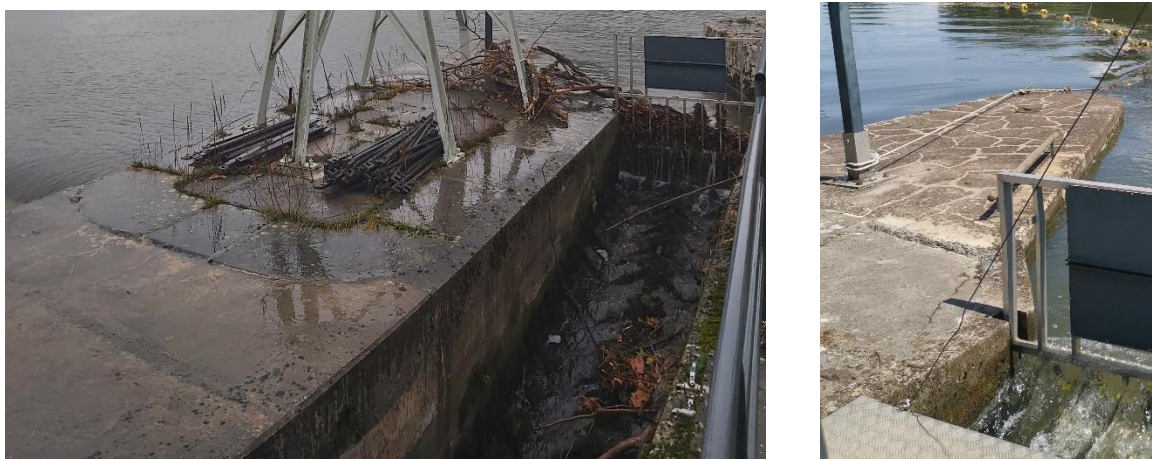
Figure 13: Culée rive gauche -novembre 2023- juillet 2024

La culée en rive gauche présente un bon aspect général. Les maçonneries supérieures ont été rejointoyées. De la végétation est présente au niveau des joints autour des pylônes du transbordeur.

Bien qu'il existe à ce jour des incertitudes sur l'état précis du génie civil du barrage, le rejointoiement et la reprise des surfaces de pose du radier (reprises superficielles uniquement) a été estimé entre 45 k €HT et 60 k €HT.

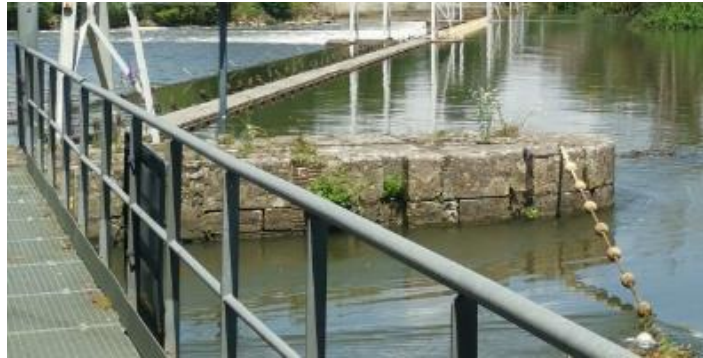
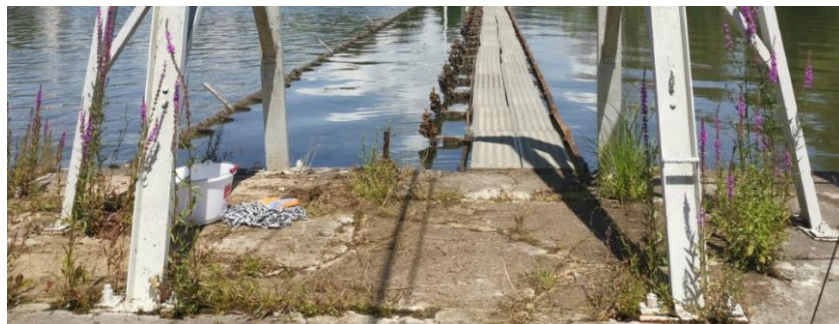
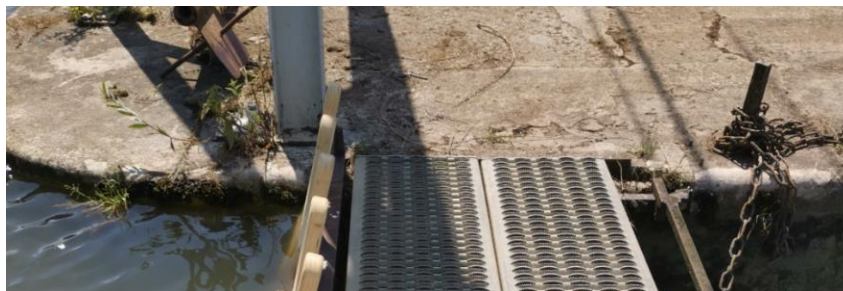
Figure 14: pile centrale – juillet 2024

La pile centrale montre une absence de joints assez marquée avec de la végétation présente sur le dessus et sur les côtés.

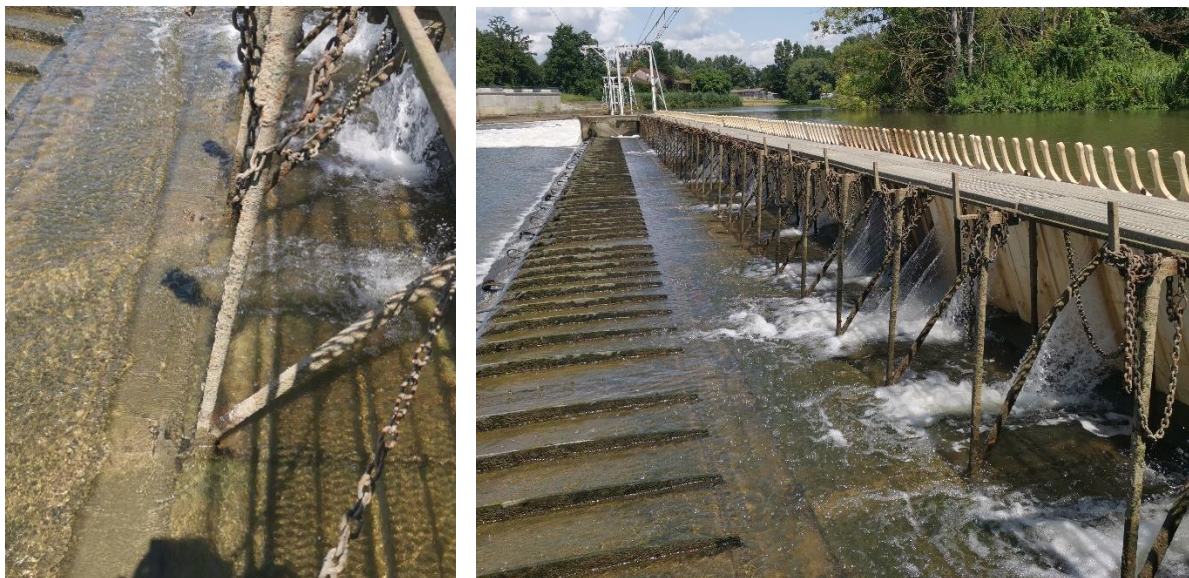
Figure 15: Radier en amont immédiat du BGVM - Juillet 2024

Les photographies prises durant l'été 2024 confirment le bon état général du radier sans désordre apparent.

Bien qu'il existe à ce jour des incertitudes sur l'état précis du génie civil du barrage, le rejointoiement et la reprise des surfaces de pose du radier (reprises superficielles uniquement) a été estimé entre 45 k €HT et 60 k €HT.

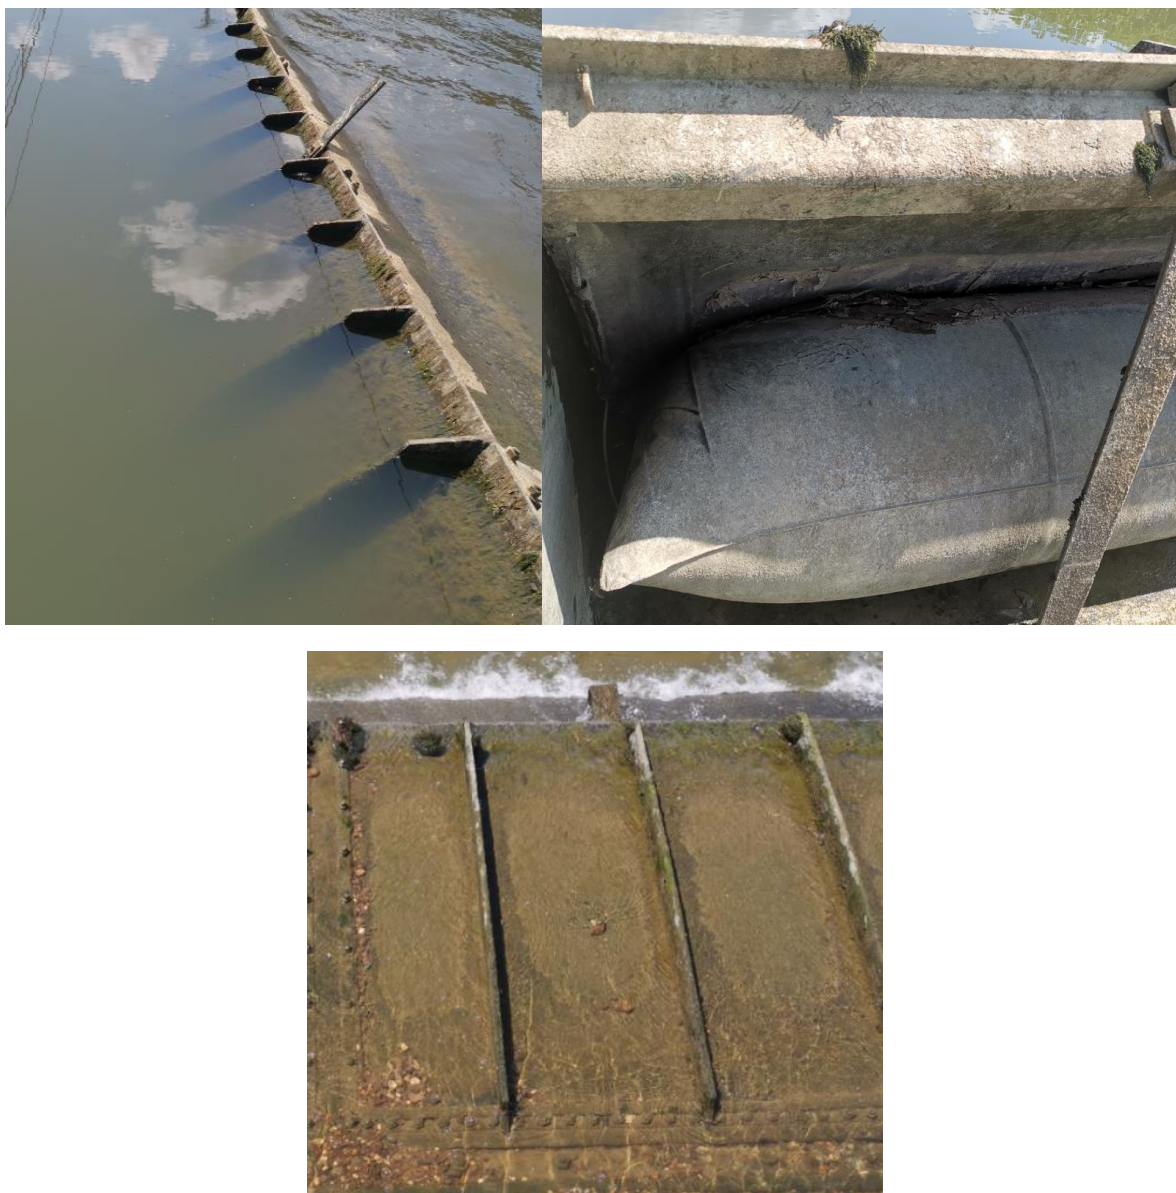
Figure 17: Bouchure gonflable et volet métallique – Juillet 2024

Les volets métalliques ne présentent pas de dégradation apparente, et semblent en bon état. Il est noté une présence de mousse principalement localisée sur la partie déversante et donc aérée des bouchures. Aucune corrosion importante n'est relevée.

Les boudins en membranes ont pu faire l'objet de dégradations qui obligent l'équipe de maintenance à intervenir pour des opérations de réparations/remplacement. Les câbles fusibles, les joints souples entre les volets ainsi que les éléments de fixation doivent également et régulièrement être contrôlés et maintenus.

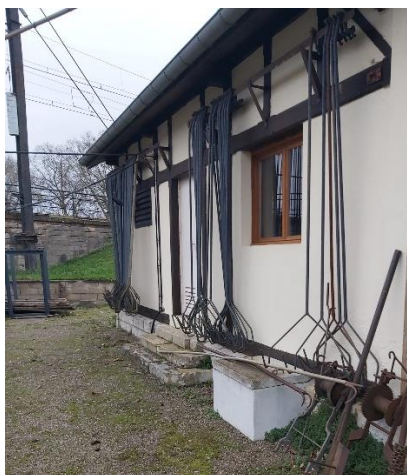
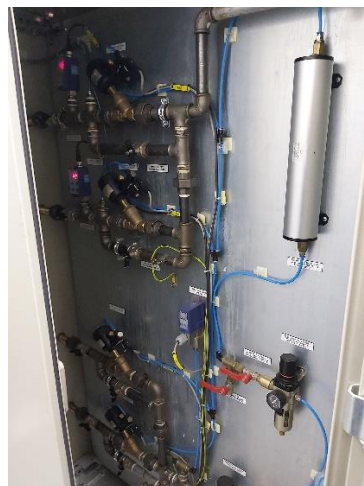
Figure 20 : Local de commande et équipement intérieur – novembre 2023

Ce local a été réhabilité durant les travaux de construction du BGVM et présente les dimensions suivantes : longueur x largeur : 10 m x 4,5 m. Il semble être en bon état général.

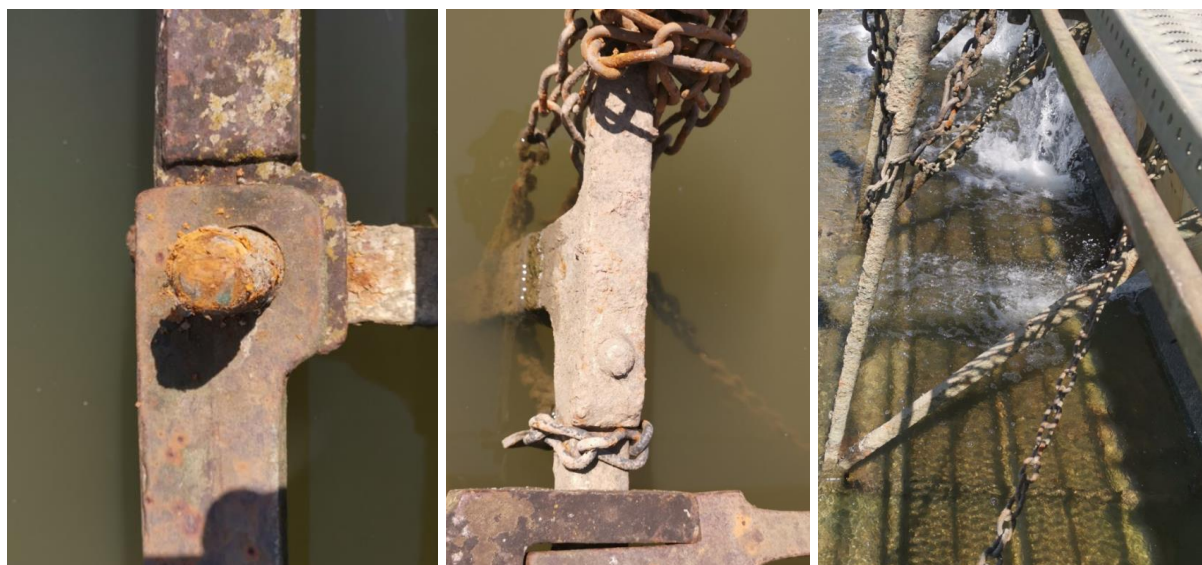
Figure 21: Fermettes et systèmes de fixations - Juillet 2024

Les fermettes du système de batardage actuel présentaient, en 2011, un bon état apparent. A ce jour, des traces de corrosion avancées sont visibles notamment sur les assemblages.

La structure globale semble toujours assurer un bon état de fonctionnement.

Bien qu'il existe à ce jour des incertitudes sur l'état précis de ces fermettes, leur diagnostic et leur réhabilitation a été chiffré entre 35 k €HT et 50 k €HT.

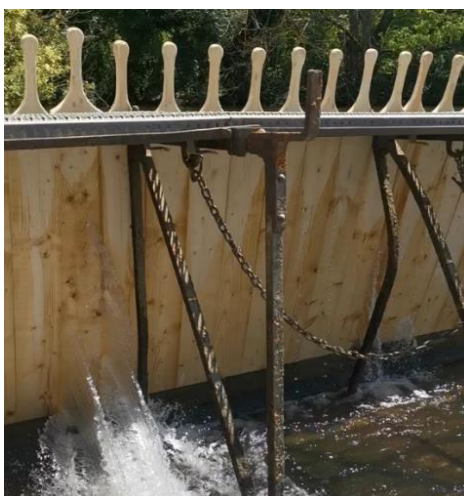
Figure 22: Aiguilles en sapin – Juillet 2024

Lors du batardage de 2024, les aiguilles mises en place étaient neuves.

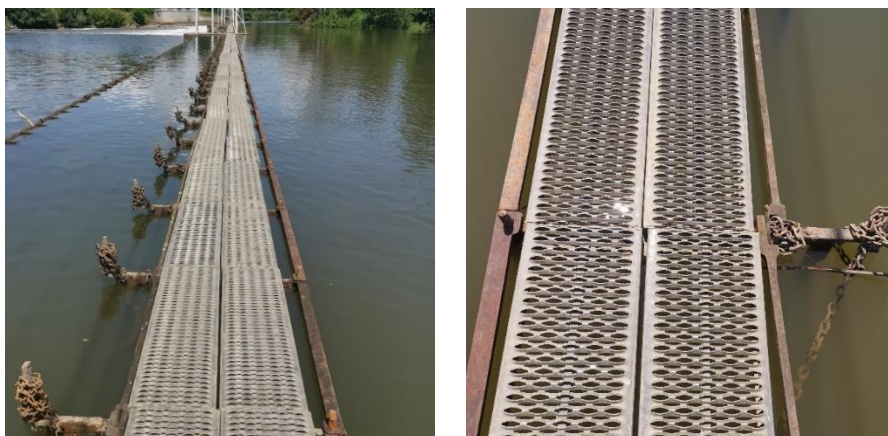
Figure 23: Photo des panneaux de platelages des passerelles - Juillet 2024

Lors des opérations de batardage de 2024, les caillebotis semblent en très bon état et sans désordres apparents.

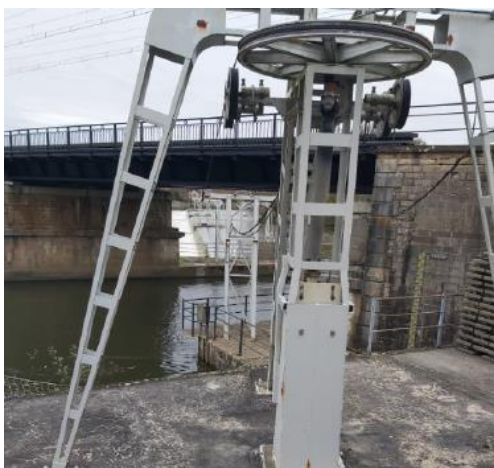
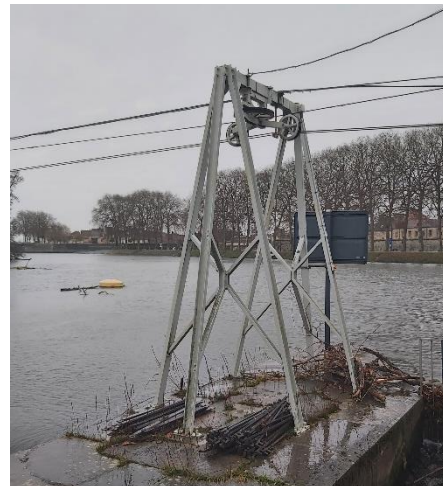
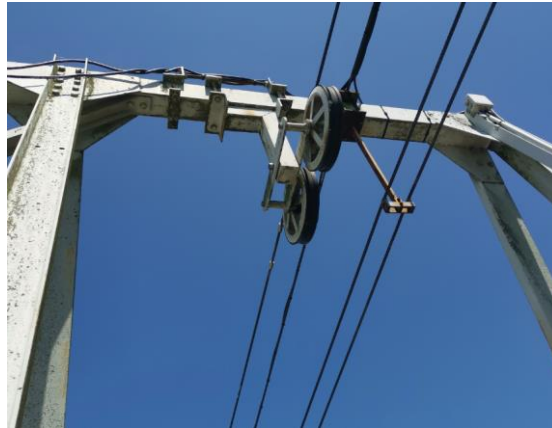
Figure 25: Photo du transbordeur – novembre 2023 et juillet 2024

Ce transbordeur avait été rénové partiellement en 2005 (changement du câble) et en 2011 (remplacement de la motorisation, sablage et mise en peinture des supports métalliques). En 2019, la roue en rive droite a connu une casse. Depuis 2019, la roue a été remise en place, mais le système reste non fonctionnel (câble trop tendu qui se bloque et fait sauter les cannes au bout de quelques mètres).

La structure semble globalement en bon état apparent sans présence de corrosion.

Le transbordeur semble a priori en bon état, son dysfonctionnement serait lié à la tension dans les câbles. Un diagnostic devra être effectué afin d'estimer la teneur des opérations de réhabilitation à réaliser. A ce stade, et sans plus d'éléments, le coût des réparations est estimé entre 135 k €HT et 180 k €HT.

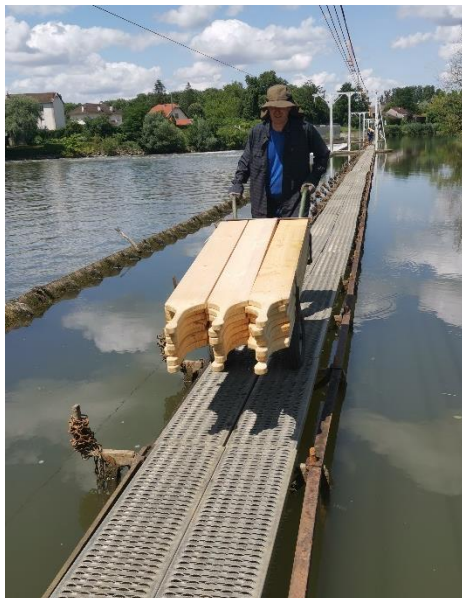
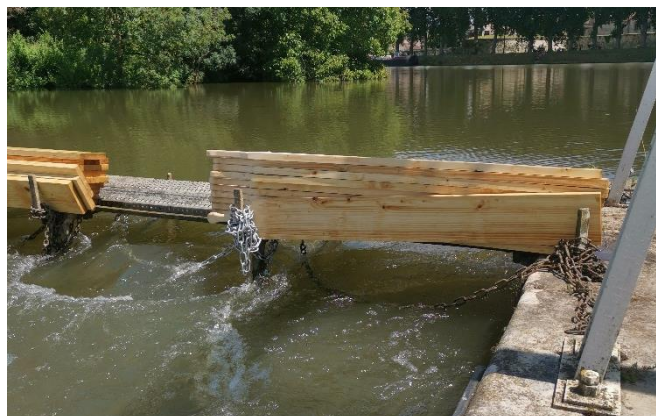
Figure 26: Opération de batardage sans transbordeur : manutention et stockage

La maintenance nécessite depuis lors un transport des aiguilles à l'aide de brouette, ce qui augmente la pénibilité : pièces à manutentionner, charrier, stocker et impossibilité de se croiser sur le platelage.
