# Mission de repérage des matériaux et produits contenant de l'Amiante Avant Travaux

## Rapport de mission de repérage des matériaux et produits contenant de l'amiante avant réalisation de travaux

| Bâtiment : | UECH de Villiers-sur-Marne | | | |
| Adresse : | 21 avenue Camille Roy<br>94350 – Villiers sur Marnes | | | |

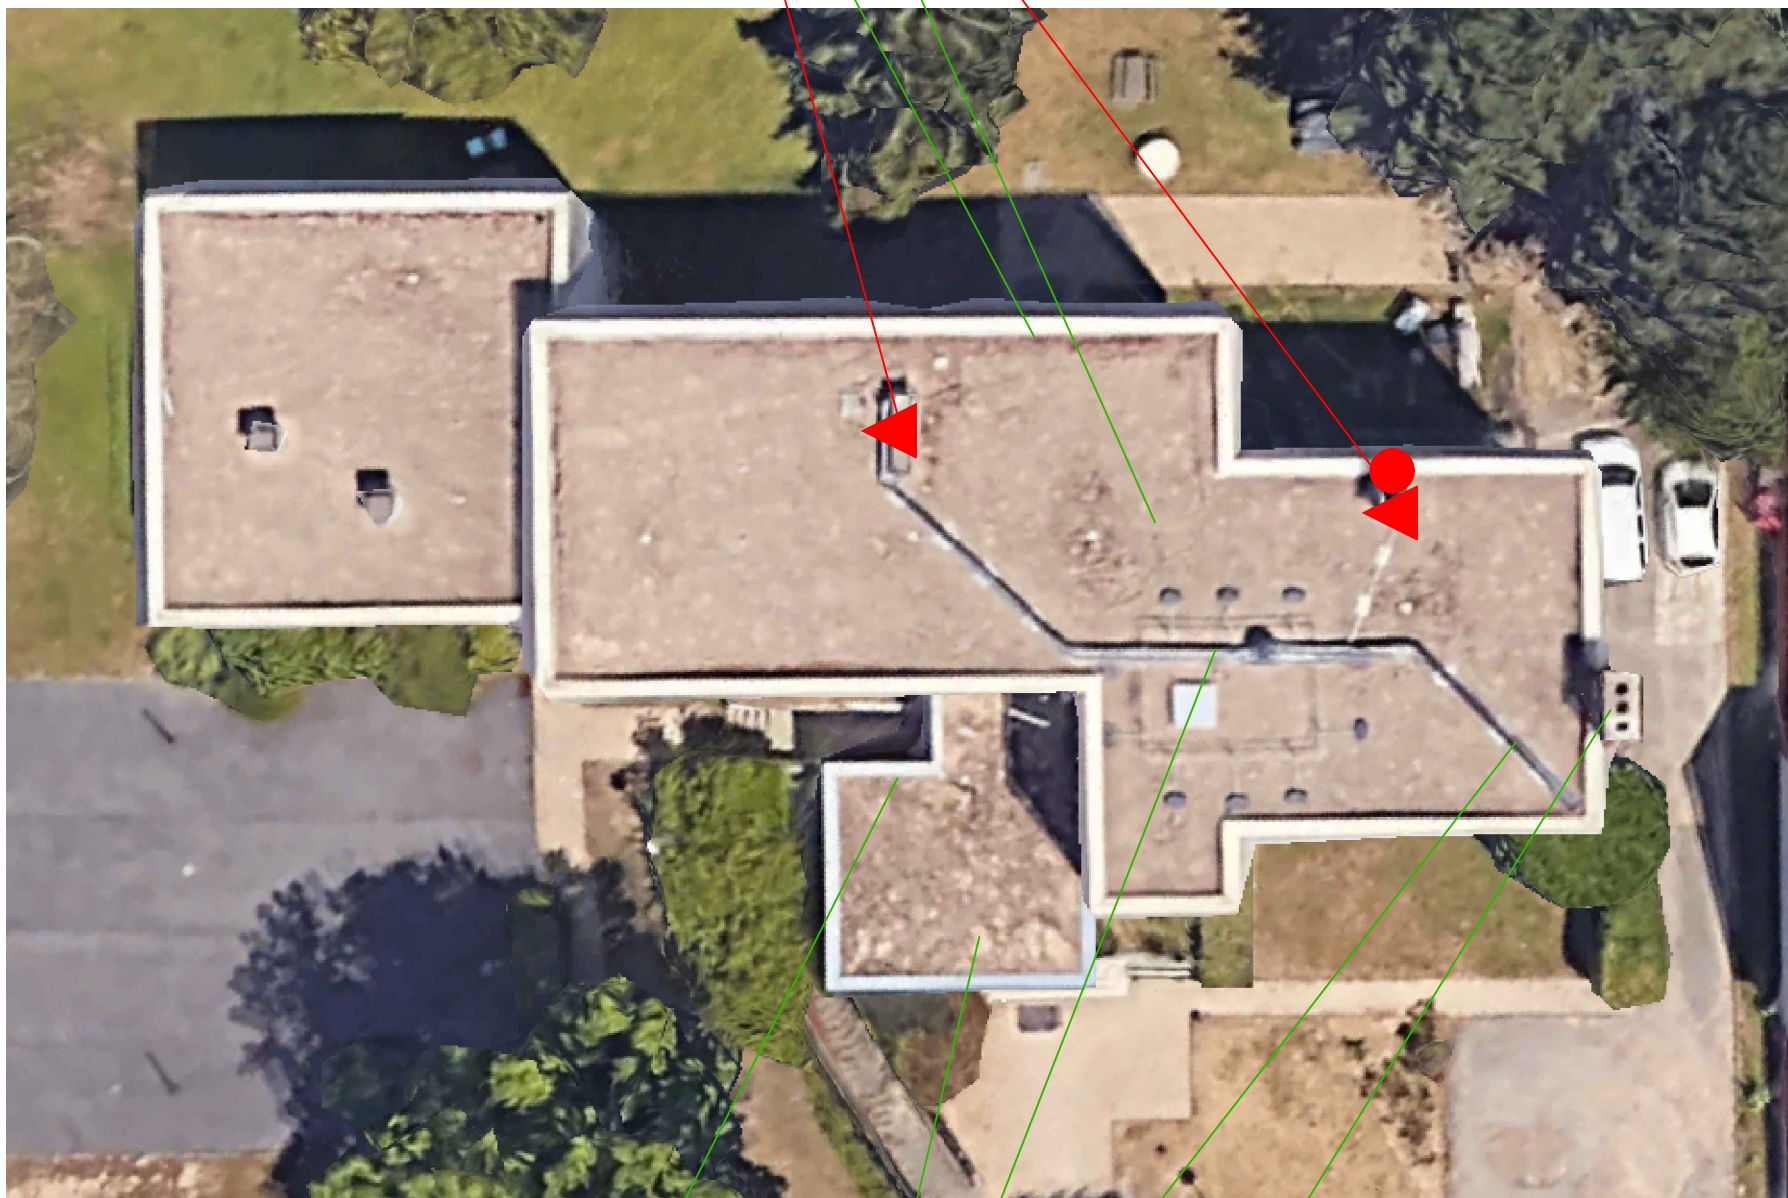
P93 - Support chapeau de cheminée en fibre-ciment - Toiture principale - A

P94 - Joint dur marron sous support de ventilation sur cheminée - Toiture principale - A  
P92 - Enduit type ciment sur souche de cheminée - Toiture principale - ND

P102 - Remonté d'étanchéité sur acrotère - Toiture hall - ND

P101 - Dalle béton sous complexe d'étanchéité - Toiture hall - ND  
P100 - Pare-vapeur bitumineux sur complexe d'étanchéité - Couche 3 - Toiture hall - ND  
P99 - Isolant mousse jaune + Papier marron sur complexe d'étanchéité - Couche 2 - Toiture hall - ND  
P98 - Revêtement bitumineux sur complexe d'étanchéité - couche 1 - Toiture hall - ND
