## Rapport de Diagnostic Réseau

**Document : PV S24-0055/02A**

Unité Educative d'Hébergement Collectif  
21 Avenue Camille Roy

Rapport d'Inspection télévisée  
des réseaux eaux pluviales et usées

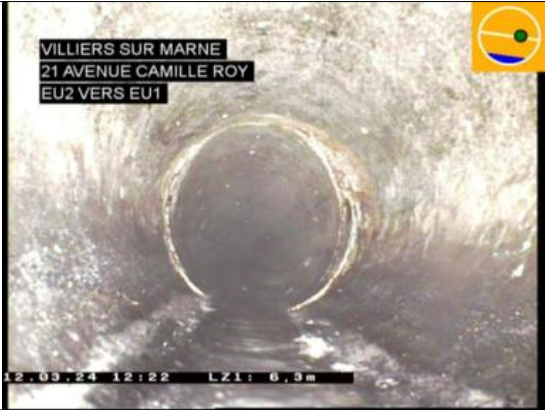
| OBSERVATIONS :<br><b>BDB - Remarque générale - EMBOITEMENT CORRECT</b><br><b>Niveau d'eau trouble</b> | | | | | |

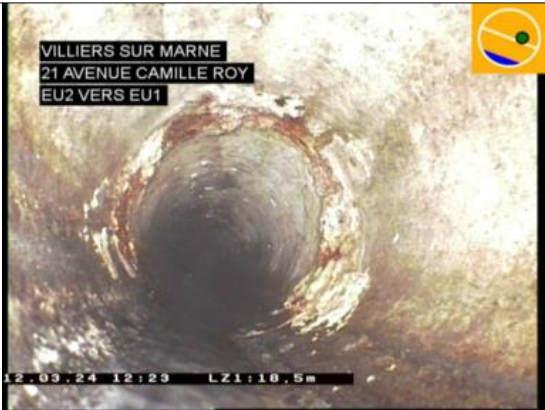
| OBSERVATIONS :<br><b>BBBA - Présence de concrétions - Réduction de la section de 10%</b><br><b>Niveau d'eau trouble</b> | | | | | |

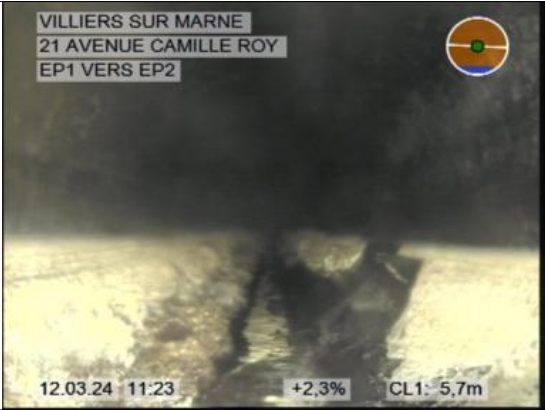
| OBSERVATIONS :<br><b>BCC-A - Fin : Courbure du collecteur vers le haut</b><br><b>BBCC - Début : Dépôt de matériau dur ou compacté - Epaisseur du dépôt de 20% - CALCAIRE</b><br><b>Niveau d'eau trouble de 1%</b> | | | | | |

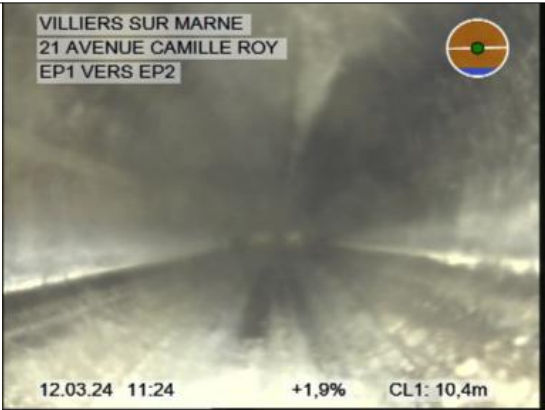
| OBSERVATIONS :<br><b>BBCC - Début : Dépôt de matériau dur ou compacté - CALCAIRE</b><br><b>Niveau d'eau trouble de 1%</b> | | | | | |

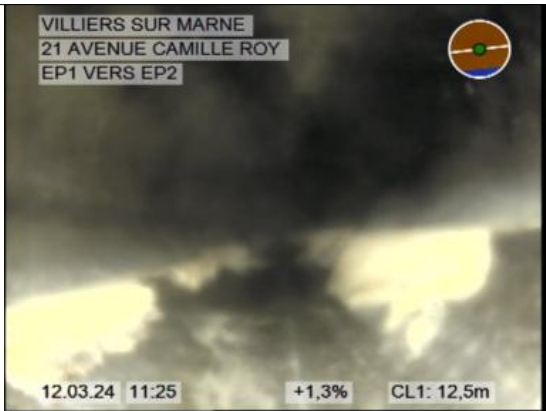
| DISTANCE : <b>12.50 m</b> | | PHOTO : <b>8</b> | | | |

| OBSERVATIONS :<br><b>BBCC - Fin : Dépôt de matériau dur ou compacté - Epaisseur du dépôt de 15</b><br><b>- CALCAIRE</b><br><b>Niveau d'eau trouble de 1%</b> | | | | | |

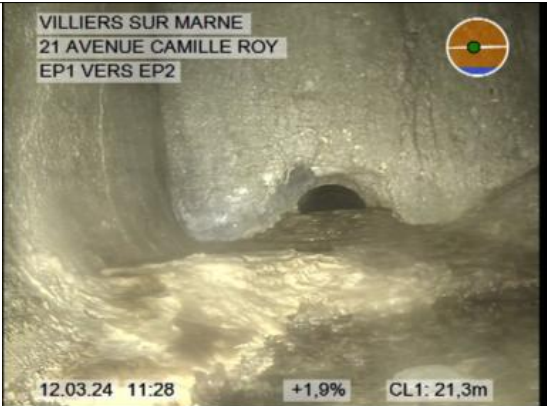
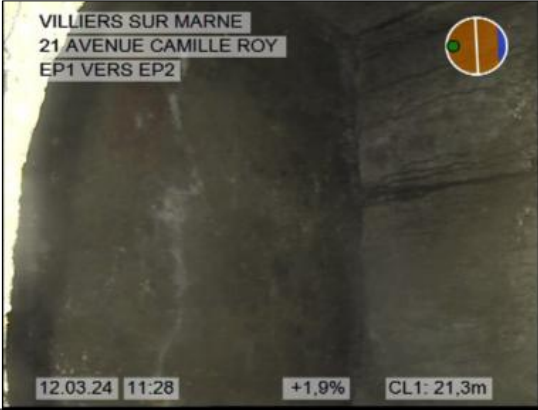
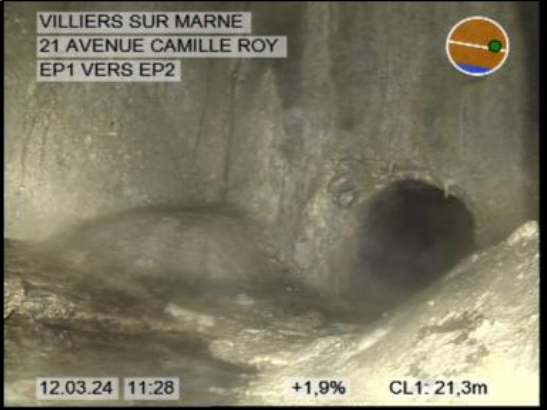
| DISTANCE : <b>21.70 m</b> | PHOTO : <b>12/13/14</b> | | |

| <p>OBSERVATIONS :</p> <p><b>DBCC - Dépôt de matériau dur ou compacté - Epaisseur du dépôt de 100mm CALCAIRE</b></p> <p><b>BDB - Remarque générale - FIN D INSPECTION</b></p> <p><b>Niveau d'eau trouble de 1%</b></p> | | | |

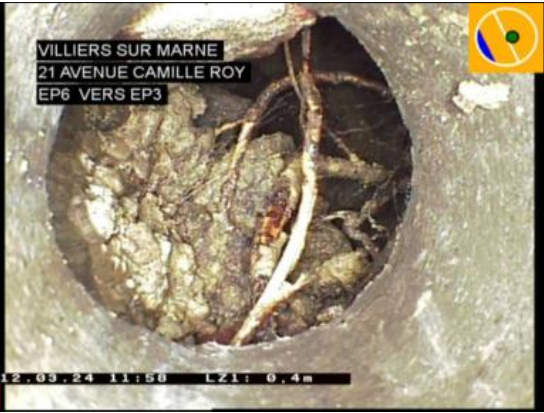
| SYNTHESE DU BRANCHEMENT EP3 VERS EP6 | | | | |
|---|---|---|---|--|
| <div><div></div><div>0.40 m/EP6</div></div> | 18 | BACC - Effondrement total<br>BDCAC - Inspection abandonnée à cause d'une obstruction, inspection de la conduite totale terminée su une inspection partielle précédente - VOIR A 1.00 m DU REGARD EP3<br>BDB - Remarque générale - FIN D INSPECTION<br>Niveau d'eau trouble | 11 | |

| OBSERVATIONS :<br><b>BACC - Effondrement total</b><br><b>BDCAC - Inspection abandonnée à cause d'une obstruction, inspection de la conduite totale terminée suite à une inspection partielle précédente - VOIR A 1.00 m DU REGARD EP3</b><br><b>BDB - Remarque générale - FIN D INSPECTION</b><br><b>Niveau d'eau trouble</b> | | | |

| Tronçon /<br>Noeud | Diam.<br>ou HxL | Longueur<br>inspectée | Type de<br>réseau | Nature<br>tuyau | Distance | Observations | Page |
|---|---|---|---|---|---|---|---|
| | | | | | 0.40 | BACC - Effondrement total<br>BDCAC - Inspection abandonnée à cause d'une obstruction, inspection de la<br>conduite totale terminée suite à une inspection partielle précédente - VOIR A<br>1 00 m DU REGARD EP3 | 11 |

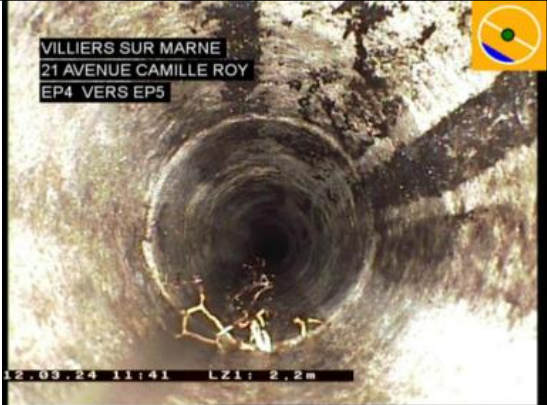
| DISTANCE : <b>2.20 m</b> | | PHOTO : <b>20</b> | | | |

| OBSERVATIONS :<br><b>BBAB - Présence de racelles - Réduction de la section de 10%</b><br><b>Niveau d'eau trouble</b> | | | | | |

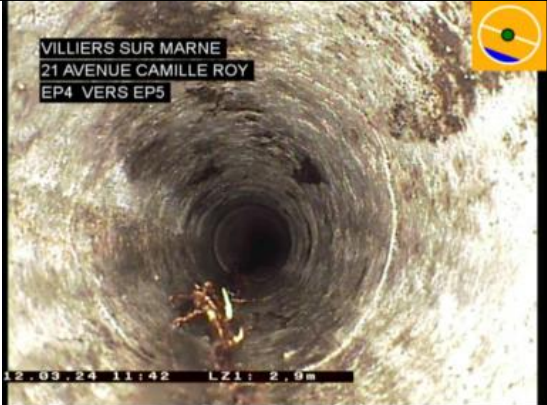
| DISTANCE : <b>2.90 m</b> | | PHOTO : <b>21</b> | | | |

| | Distance | Photo | Observations | Page |
|---|---|---|---|---|
| | 2.90 m/EP4 | 21 | Niveau d'eau trouble<br>BABCB - Fissure circonférentielle ouverte<br>Niveau d'eau trouble | 13 |

| OBSERVATIONS :<br><b>BABCB - Fissure circonférentielle ouverte</b><br><b>Niveau d'eau trouble</b> | | | | | |

| Tronçon /<br>Noeud | Diam.<br>ou HxL | Longueur<br>inspectée | Type de<br>réseau | Nature<br>tuyau | Distance | Observations | Page |
|---|---|---|---|---|---|---|---|
| | | | | | 2.90 | BABCB - Fissure circonférentielle ouverte | 13 |

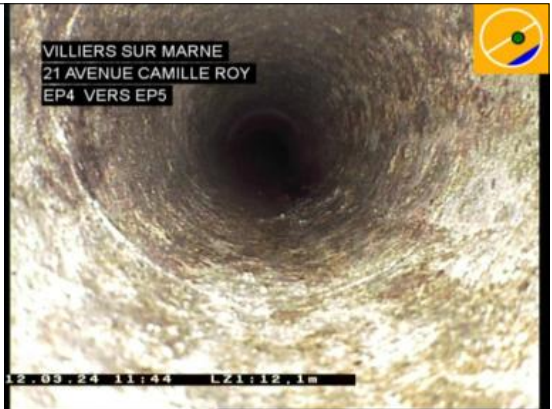
| DISTANCE : <b>12.10 m</b> | | PHOTO : 23 | | | |

| | Distance | Photo | Observations | Page |
|---|---|---|---|---|
| | 12.10 m/EP4 | 23 | BABCB - Fissure circonférentielle ouverte<br>Niveau d'eau trouble | 14 |

| OBSERVATIONS :<br><b>BABCB - Fissure circonférentielle ouverte</b><br><b>Niveau d'eau trouble</b> | | | | | |

| Tronçon /<br>Noeud | Diam.<br>ou HxL | Longueur<br>inspectée | Type de<br>réseau | Nature<br>tuyau | Distance | Observations | Page |
|---|---|---|---|---|---|---|---|
| | | | | | 12.10 | BABCB - Fissure circonférentielle ouverte | 14 |

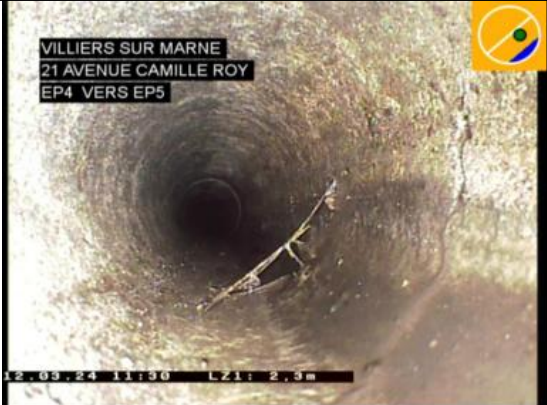
| DISTANCE : <b>2.30 m</b> | | PHOTO : <b>27</b> | | | |

| Distance | Photo | Observations | Page |
|---|---|---|---|
| | 27 | BABCB - Fissure circonférentielle ouverte<br>Niveau d'eau trouble | 16 |

| OBSERVATIONS :<br><b>BABCB - Fissure circonférentielle ouverte</b><br><b>Niveau d'eau trouble</b> | | | | | |

| Tronçon /<br>Noeud | Diam.<br>ou HxL | Longueur<br>inspectée | Type de<br>réseau | Nature<br>tuyau | Distance | Observations | Page |
|---|---|---|---|---|---|---|---|
| | | | | | 2.30 | BABCB - Fissure circonférentielle ouverte | 16 |

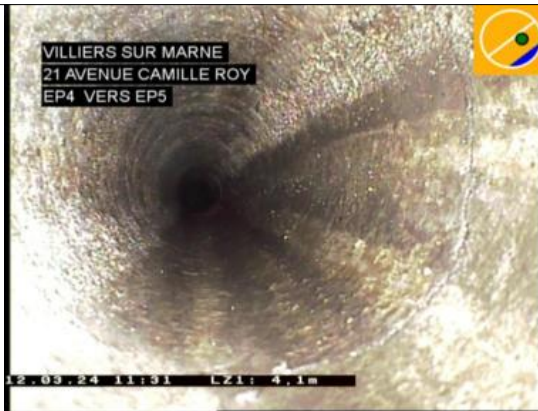
| DISTANCE : <b>4.10 m</b> | | PHOTO : <b>28</b> | | | |

| Distance | Photo | Observations | Page |
|---|---|---|---|
| 4.10 m/EP4 | 28 | BABCB - Fissure circonférentielle ouverte<br>Niveau d'eau trouble | 17 |

| OBSERVATIONS :<br><b>BABCB - Fissure circonférentielle ouverte</b><br><b>Niveau d'eau trouble</b> | | | | | |

| Tronçon /<br>Noeud | Diam.<br>ou HxL | Longueur<br>inspectée | Type de<br>réseau | Nature<br>tuyau | Distance | Observations | Page |
|---|---|---|---|---|---|---|---|
| | | | | | 4.10 | BABCB - Fissure circonférentielle ouverte | 17 |

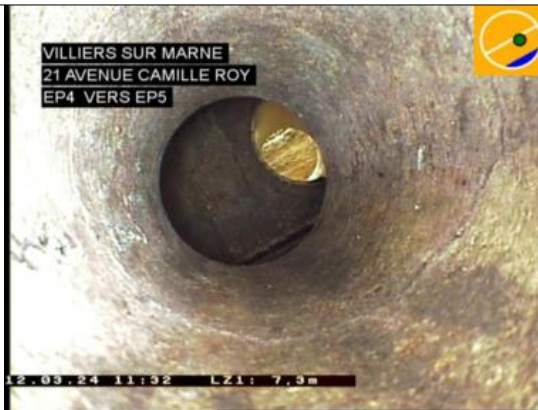
| DISTANCE : <b>7.30 m</b> | | PHOTO : <b>30</b> | | | |

| Distance | Photo | Observations | Page |
|---|---|---|---|
| 7.30 m/EP4 | 30 | BABCB - Fissure circonférentielle ouverte<br>Niveau d'eau trouble | 17 |

| OBSERVATIONS :<br><b>BABCB - Fissure circonférentielle ouverte</b><br><b>Niveau d'eau trouble</b> | | | | | |

| Tronçon /<br>Noeud | Diam.<br>ou HxL | Longueur<br>inspectée | Type de<br>réseau | Nature<br>tuyau | Distance | Observations | Page |
|---|---|---|---|---|---|---|---|
| | | | | | 7.30 | BABCB - Fissure circonférentielle ouverte | 17 |

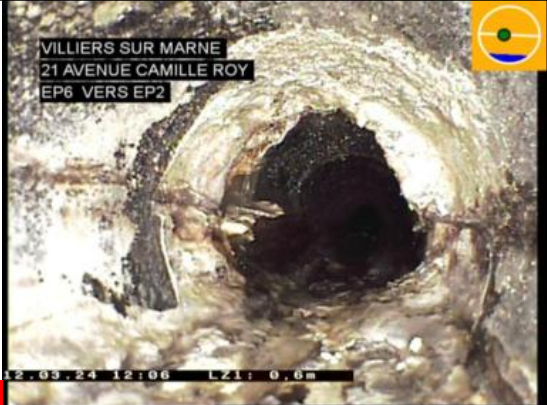
| SYNTHESE DU BRANCHEMENT EP6 VERS EP2 | | | | |
|---|---|---|---|---|
| | 0.60 m/EP6 | 33 | BBBC - Encrassement de la paroi de la canalisation - Réduction de la section de 30% - CALCAIRE<br>BDB - Remarque générale - EMPECHANT LA PROGRESSION DE LA CAMERA<br>BDCAA - Inspection abandonnée à cause d'une obstruction, inspection objective terminée avant d'avoir atteint le noeud d'arrivée - REPRISE DE L INSPECTION EN SENS INVERSE<br>Niveau d'eau trouble | 20 |

| OBSERVATIONS :<br>BBBC - Encrassement de la paroi de la canalisation - Réduction de la section 30% - CALCAIRE<br>BDB - Remarque générale - EMPECHANT LA PROGRESSION DE LA CAMERA<br>BDCAA - Inspection abandonnée à cause d'une obstruction, inspection objective terminée avant d'avoir atteint le noeud d'arrivée - REPRISE DE L INSPECTION EN SENS INVERSE<br>Niveau d'eau trouble | | ABANDON INSPECTION | | | |

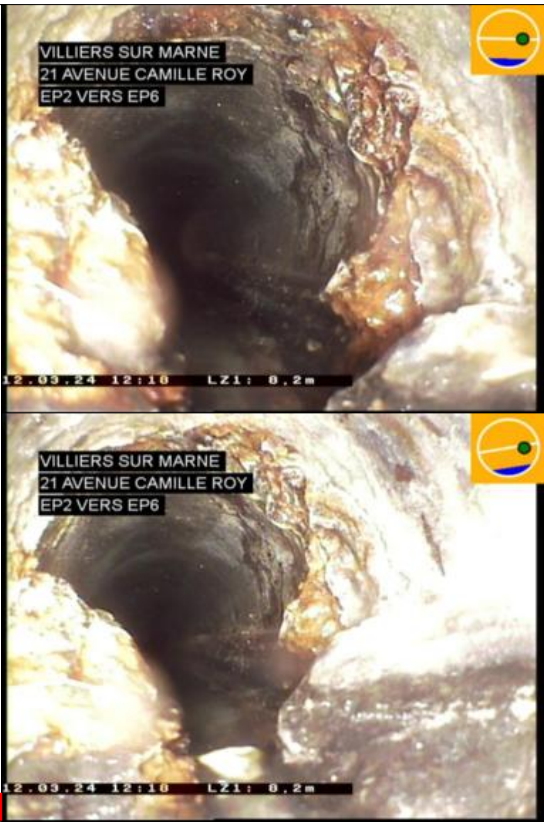
| SYNTHESE DU BRANCHEMENT EP6 VERS EP2 | | | | |
|---|---|---|---|---|
| | 8.20 m/EP2 | 35/36 | BBBC - Encrassement de la paroi de la canalisation - Réduction de la section de 30% - CALCAIRE<br>BDB - Remarque générale - EMPECHANT LA PROGRESSION DE LA CAMERA<br>BDCAD - Inspection abandonnée à cause d'une obstruction, inspection de la conduite totale non terminée suite à une inspection partielle précédente<br>BDB - Remarque générale - FIN D INSPECTION<br>Niveau d'eau trouble | 21 |

| <p>OBSERVATIONS :</p> <p><b>BBBC - Encrassement de la paroi de la canalisation - Réduction de la section 30% - CALCAIRE</b></p> <p><b>BDB - Remarque générale - EMPECHANT LA PROGRESSION DE LA CAMERA</b></p> <p><b>BDCAD - Inspection abandonnée à cause d'une obstruction, inspection de la conduite totale non terminée suite à une inspection partielle précédente</b></p> <p><b>BDB - Remarque générale - FIN D INSPECTION</b></p> <p>Niveau d'eau trouble</p> | | |

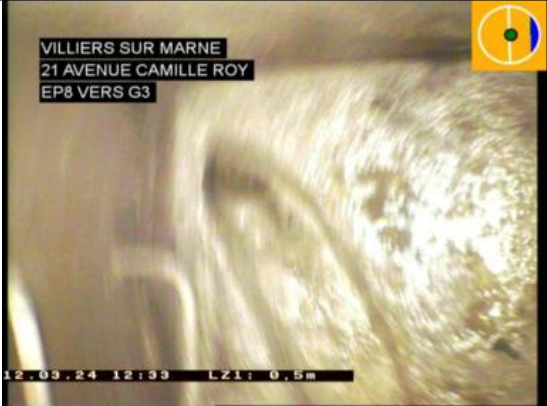
| OBSERVATIONS :<br>BCDA - Regard de visite de départ - Référence du noeud EP8<br>DBBZ - Dépôt adhérent - Autre - Epaisseur de 100mm - CALCAIRE<br>Niveau d'eau trouble de 30% | | | | | |

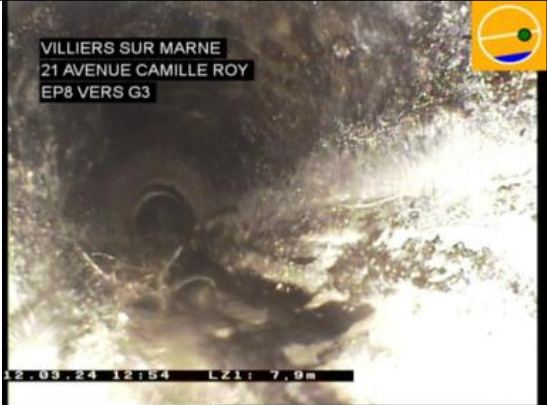
| OBSERVATIONS :<br>BDDC - Fin : Niveau d'eaux troubles<br>BBAB - Présence de racinelles<br>Niveau d'eau trouble de 1% | | | | | |

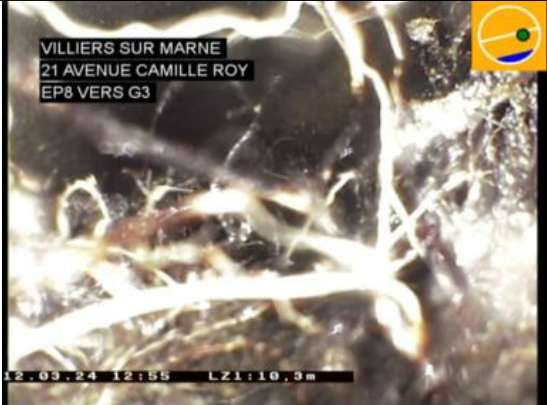
| OBSERVATIONS :<br>BBAC - Présence d'un ensemble complexe de racines<br>BDB - Remarque générale - EMPECHANT LA PROGRESSION DE LA CAMERA<br>BDB - Remarque générale - ARRET INSPECTION<br>BDB - Remarque générale - FIN D INSPECTION<br>Niveau d'eau trouble de 1% | | | | | |

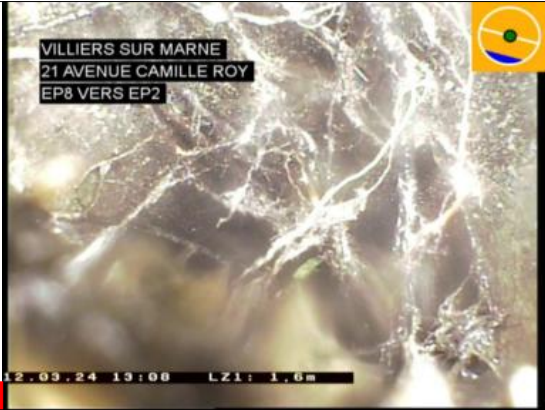
| OBSERVATIONS :<br><b>BBAA - Présence d'une grosse racine isolée</b><br><b>BDB - Remarque générale - EMPECHANT LA PROGRESSION DE LA CAMERA</b><br><b>BDCAA - Inspection abandonnée à cause d'une obstruction, inspection objective terminée avant d'avoir atteint le noeud d'arrivée - REPRISE DE L'INSPECTION EN SENS INVERSE</b><br><b>Niveau d'eau trouble de 30%</b> | | | | | |

| Tronçon /<br>Noeud | Diam.<br>ou HxL | Longueur<br>inspectée | Type de<br>réseau | Nature<br>tuyau | Distance | Observations | Page |
|---|---|---|---|---|---|---|---|
| | | | | | 1.60 | BBAA - Présence d'une grosse racine isolée<br>BDB - Remarque générale - EMPECHANT LA PROGRESSION DE LA<br>CAMERA<br>BDCAA - Inspection abandonnée à cause d'une obstruction, inspection<br>objective terminée avant d'avoir atteint le noeud d'arrivée - REPRISE DE L<br>INSPECTION EN SENS INVERSE<br>Niveau d'eau trouble de 30% | 27 |

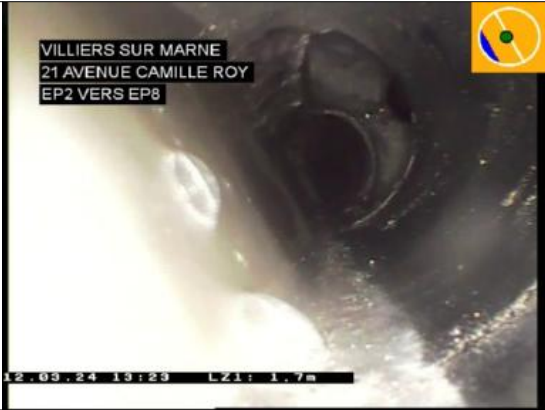
| OBSERVATIONS :<br><b>BCAZA - Autre type de raccordement - Ouvert à 9h - VS.EP8</b><br><b>DARG - Tampon au-dessous du niveau de la surface - REGARD NON VISITABLE</b><br><b>Niveau d'eau trouble de 30%</b> | | | | | |

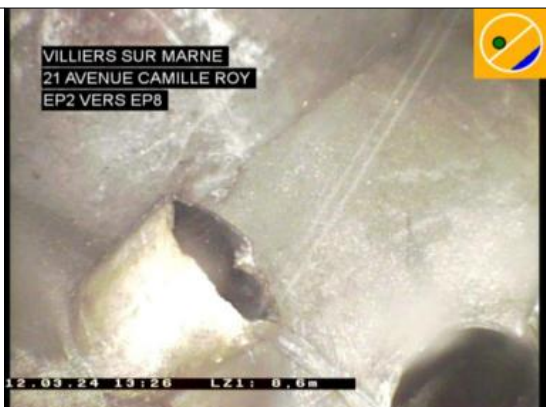
| DISTANCE : 8.60 m | PHOTO : 47 | |

| OBSERVATIONS :<br><b>BCAZA - Autre type de raccordement - Ouvert à 9h - VS.EP6</b><br><b>DARG - Tampon au-dessous du niveau de la surface - REGARD NON VISITABLE</b><br><b>Niveau d'eau trouble de 5%</b> | | |

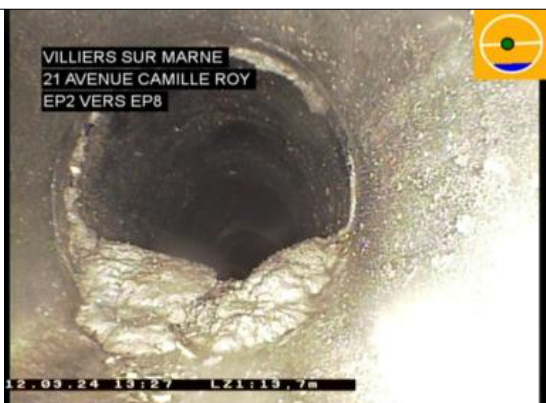
| DISTANCE : 13.70 m | PHOTO : 48 | |

| <p>OBSERVATIONS :</p> <p><b>BBCC - Dépôt de matériau dur ou compacté - Epaisseur du dépôt de 20% - CALCAIRE</b></p> <p><b>Niveau d'eau trouble de 5%</b></p> | | |

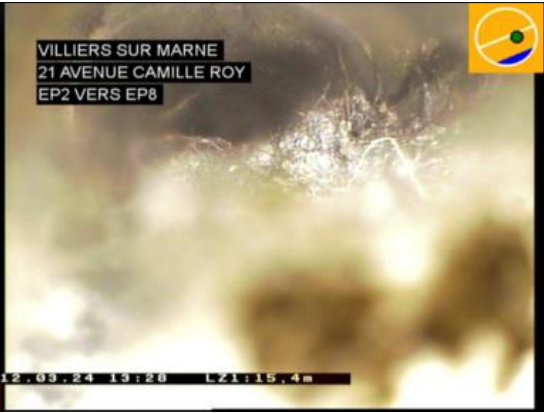
| <p>OBSERVATIONS :</p> <p><b>BBCC - Dépôt de matériau dur ou compacté - Epaisseur du dépôt de 30% - CALCAIRE</b></p> <p><b>BBAA - Présence d'une grosse racine isolée - Réduction de la section de 30%</b></p> <p><b>BDB - Remarque générale - EMPECHANT LA PROGRESSION DE LA CAMERA</b></p> <p><b>BDCAE - Inspection abandonnée à cause d'une obstruction, méconnaissance l'inspection totale de la conduite suite à une inspection partielle précédente</b></p> <p><b>BDB - Remarque générale - FIN D'INSPECTION</b></p> <p><b>ABANDON INSPECTION</b></p> | | | |

| Tronçon /<br>Noeud | Diam.<br>ou HxL | Longueur<br>inspectée | Type de<br>réseau | Nature<br>tuyau | Distance | Observations | Page |
|---|---|---|---|---|---|---|---|
| G1 vers G4 | 120 | 1.20 m | Eaux<br>pluviales | PVC-U | 15.40 | BBCC - Dépôt de matériau dur ou compacté - Epaisseur du dépôt de 30% - CALCAIRE<br>BBAA - Présence d'une grosse racine isolée - Réduction de la section de 30%<br><br>BDB - Remarque générale - EMPECHANT LA PROGRESSION DE LA CAMERA<br>BDCAE - Inspection abandonnée à cause d'une obstruction, méconnaissance l'inspection totale de la conduite suite à une inspection partielle précédente<br><br>BDB - Remarque générale - FIN D INSPECTION<br>Niveau d'eau trouble de 5% | 29 |

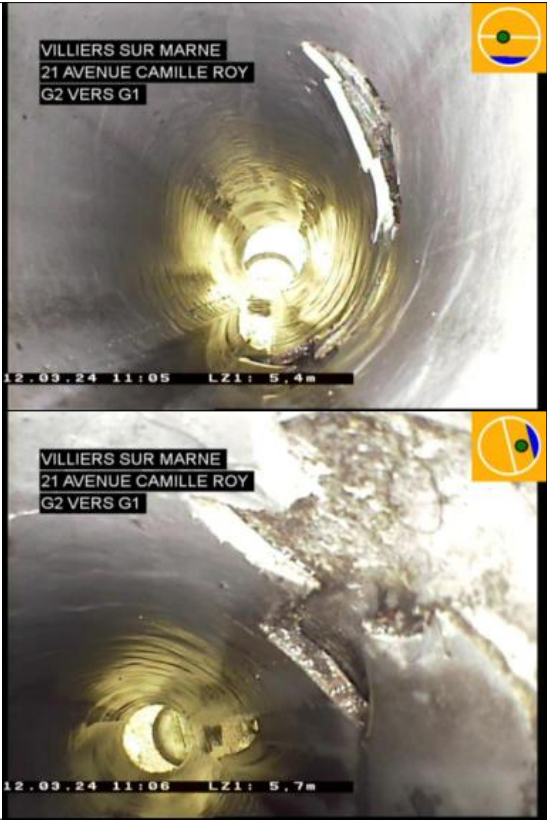
| Distance | Photo | Observations | Page |
|---|---|---|---|
| 5.40 m/G2 | 54/55 | BACA - Rupture de 1h à 7h - ECLATEMENT<br>Niveau d'eau trouble | 34 |

| OBSERVATIONS :<br><b>BACA - Rupture de 1h à 7h - ECLATEMENT</b><br><b>Niveau d'eau trouble</b> | | | |

| Tronçon /<br>Noeud | Diam.<br>ou HxL | Longueur<br>inspectée | Type de<br>réseau | Nature<br>tuyau | Distance | Observations | Page |
|---|---|---|---|---|---|---|---|
| | | | | | 5.40 | BACA - Rupture de 1h à 7h - ECLATEMENT<br>Niveau d'eau trouble | 34 |

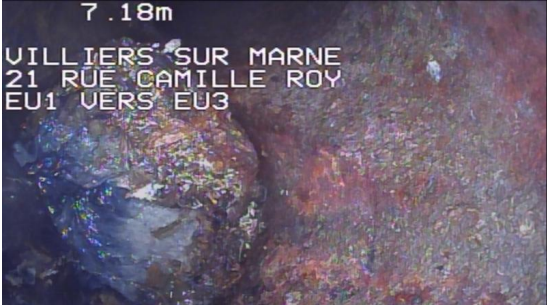
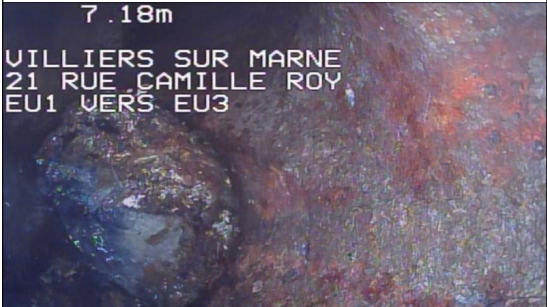
| Distance | Photo | Observations | Page |
|---|---|---|---|
| 7.50 m/VS.EU1 | | BABCC - Fissure complexe ouverte<br>BBG - Exfiltration - DES EAUX USEES DE L'AMONT DANS LE VIDE SANITAIRE<br>BCEZ - Ouvrage spécial d'arrivée - Référence du noeud VS.EU3 - TE DE VISITE<br>BDB - Remarque générale - REJET RDC SANITAIRE LAVABO A<br>BDB - Remarque générale - REJET ETAGE 1 SANITAIRE TOILETTE A1 + LAVABO B1 + DOUCH<br>C1 ET D1 | 45 |

| <b>OBSERVATIONS :</b><br><b>BBCZ - Dépôt de matériau - Autre - Epaisseur du dépôt de 80%</b><br><b>BABCC - Fissure complexe ouverte</b><br><b>BBG - Exfiltration - DES EAUX USEES DE L'AMONT DANS LE VIDE SANITAIRE</b> | | | | |

| Tronçon /<br>Noeud | Diam.<br>ou HxL | Longueur<br>inspectée | Type de<br>réseau | Nature<br>tuyau | Distance | Observations | Page |
|---|---|---|---|---|---|---|---|
| | | | | | 7.18 | BBCZ - Dépôt de matériau - Autre - Epaisseur du dépôt de 80%<br>BABCC - Fissure complexe ouverte<br>BBG - Exfiltration - DES EAUX USEES DE L'AMONT DANS LE VIDE SANITAIRE | 45 |

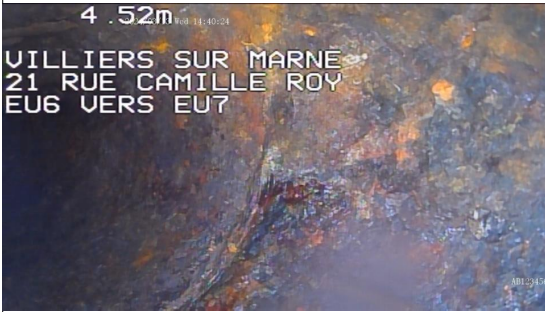
| SYNTHESE DU BRANCHEMENT VS.EU5 VERS VS.EU7 | | | | |
|---|---|---|---|--|
| | 87 | BCCB- - Courbure du collecteur vers la droite à 3h - Angle 90° - COUDE<br>BDB - Remarque générale - EMPECHANT LA PROGRESSION DE LA CAMERA<br>BDCAA - Inspection abandonnée à cause d'une obstruction, inspection objective terminée avant d'avoir atteint le noeud d'arrivée - REPRISE DE L INSPECTION EN SENS INVERSE | 54 | |

| OBSERVATIONS :<br><b>BCCB- - Courbure du collecteur vers la droite à 3h - Angle 90° - COUDE</b><br><b>BDB - Remarque générale - EMPECHANT LA PROGRESSION DE LA CAMERA</b><br><b>BDCAA - Inspection abandonnée à cause d'une obstruction, inspection objective terminée avant d'avoir atteint le noeud d'arrivée - REPRISE DE L INSPECTION EN SENS INVERSE</b> | | | | | |

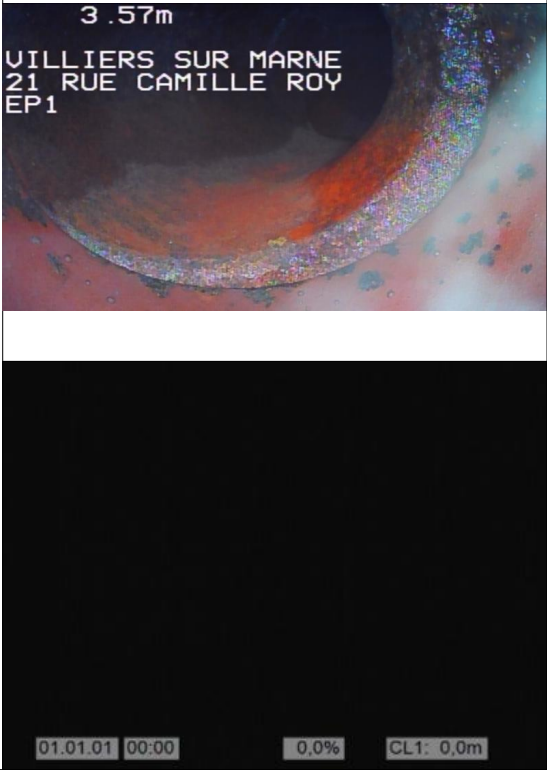
| OBSERVATIONS :<br>BCC-- - Courbure du collecteur - COUDE<br>BAJB - Décentrage (radial) | | | | |
