Courcouronnes, le 28/11/2024  
N° Affaire : S24-0055  
N° Document : PV S24-0055/01B

## Reconnaissance de structure

### *Sondages Radar et Sondages Destructifs*

Nom de l'Affaire : Ministère de la Justice - Villiers  
Ville : 94350 VILLIERS SUR MARNE  
Adresse : 21, avenue Camille Roy  
Client : Ministère de la Justice  
Contact : Mme. Clothilde RENAULT  
Mail : Clothilde.renault@justice.gouv.fr  
Dates des sondages : Du 26/02/2024 au 29/02/2024  
et le 27/11/2024

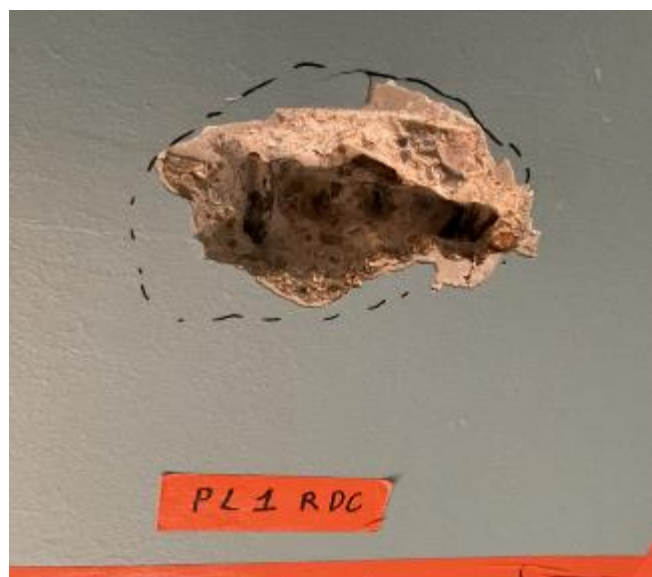
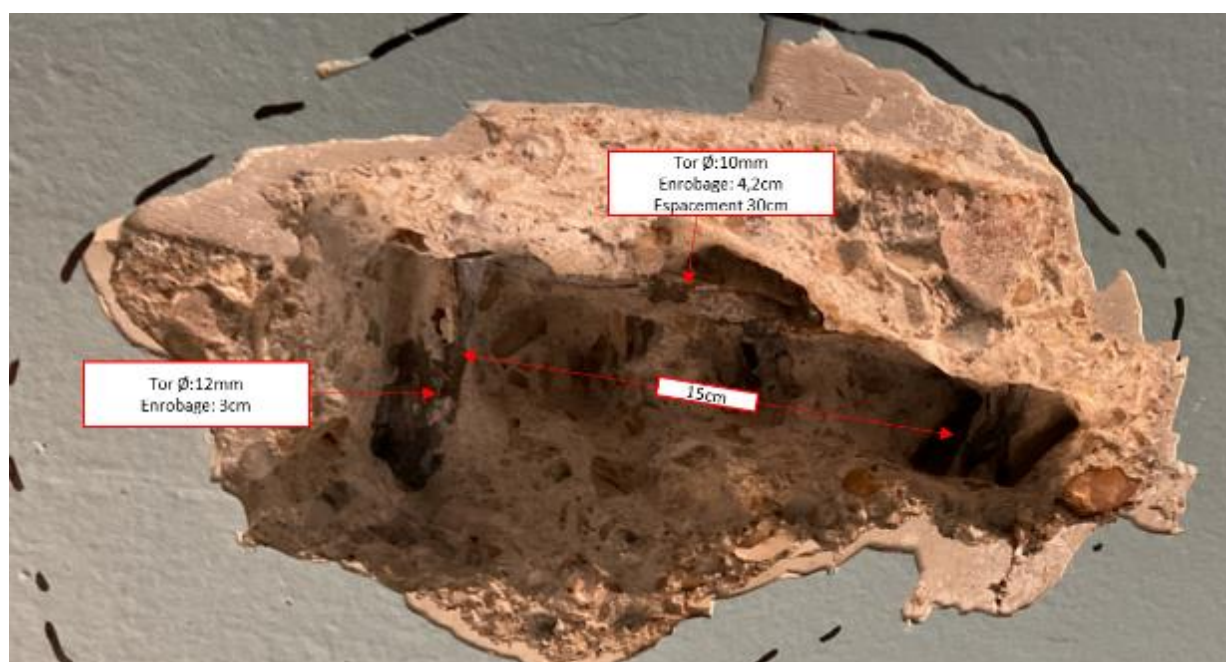
**Sondage destructif :**

**PL1 :** Dalle BA pleine d'épaisseur 16 cm environ

Ferraillage : Simple treillis maillage 30\*15 cm aciers HA  $\Phi 10$  et HA  $\Phi 12$  en partie basse de dalle

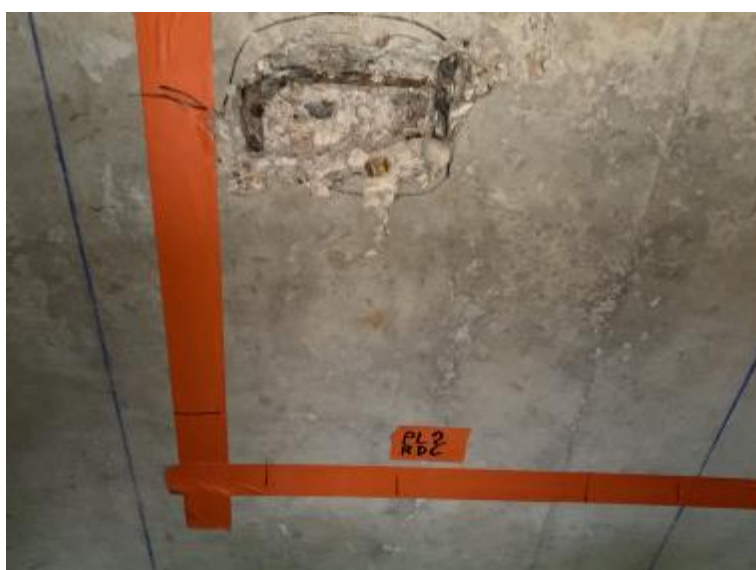
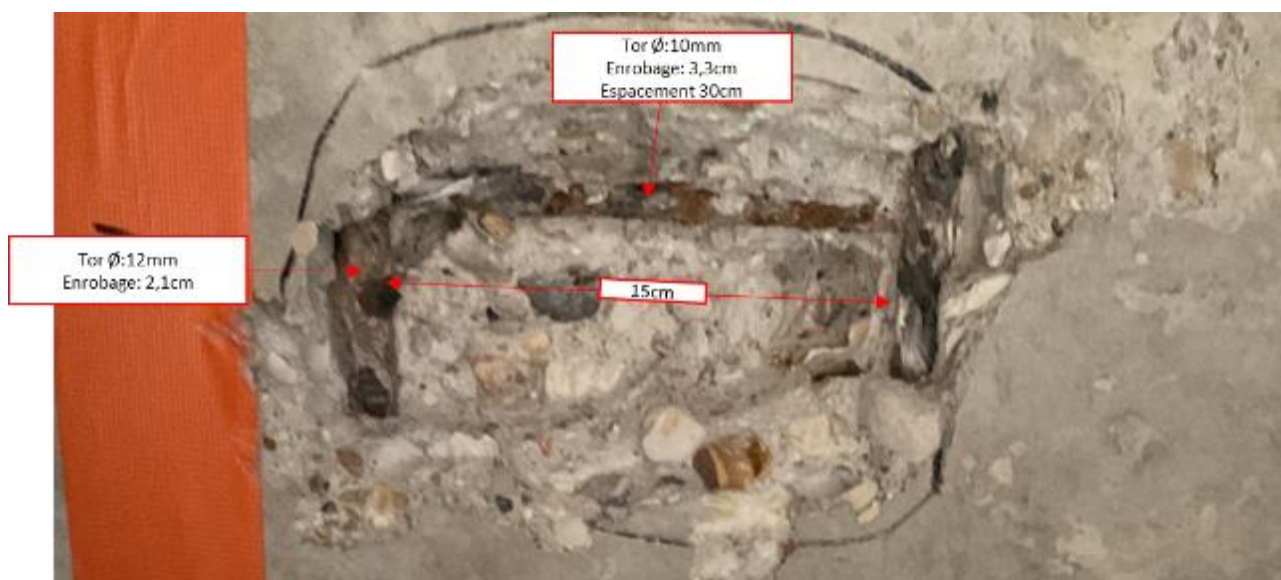
**Sondage destructif :**

**PL2 :** Dalle BA pleine d'épaisseur 16 cm environ

Ferraillage : 1<sup>er</sup> treillis maillage 30\*15 cm aciers HA  $\Phi 10$  et HA  $\Phi 12$  en partie basse de dalle.

2<sup>ème</sup> treillis maillage 30\*25 en partie haute de dalle.

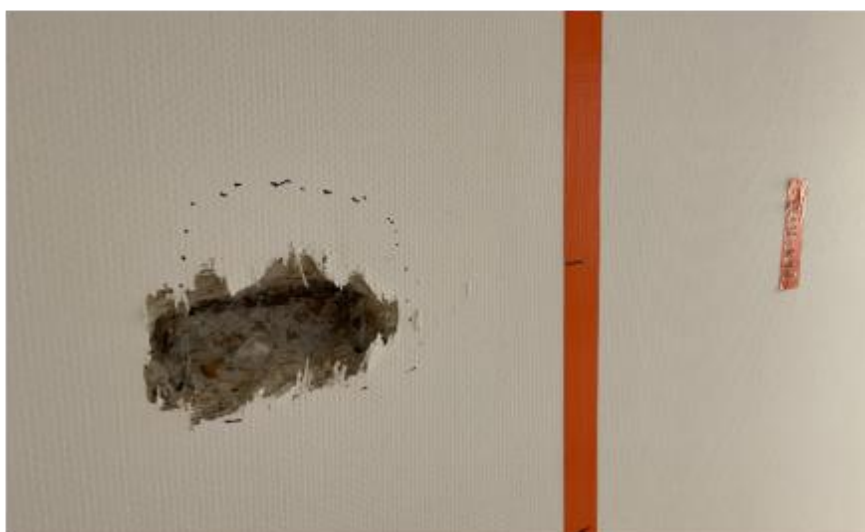
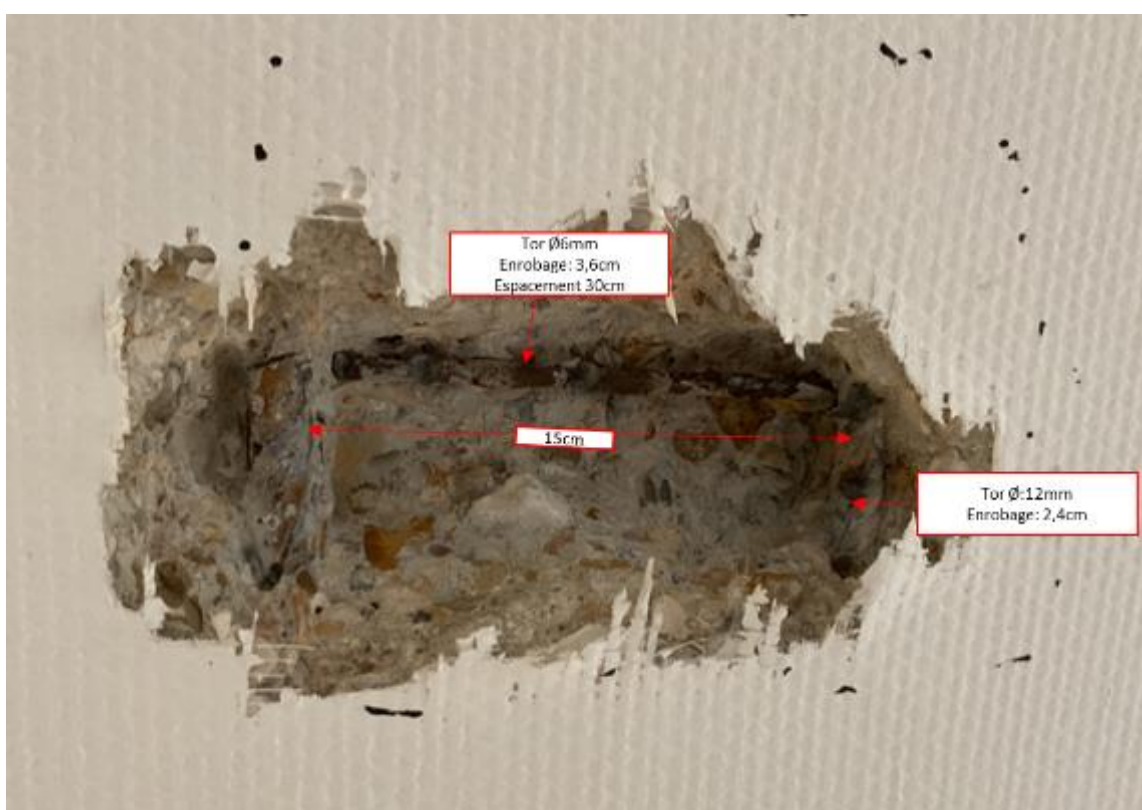
# Sondage destructif :

**PL3 :** Dalle BA pleine d'épaisseur 16 cm environ

Ferraillage : 1er treillis maillage 30\*15 cm aciers Tors  $\Phi 6$  et Tors  $\Phi 12$  en partie basse de dalle.

2<sup>ème</sup> treillis maillage 20\*25 en partie haute de dalle.

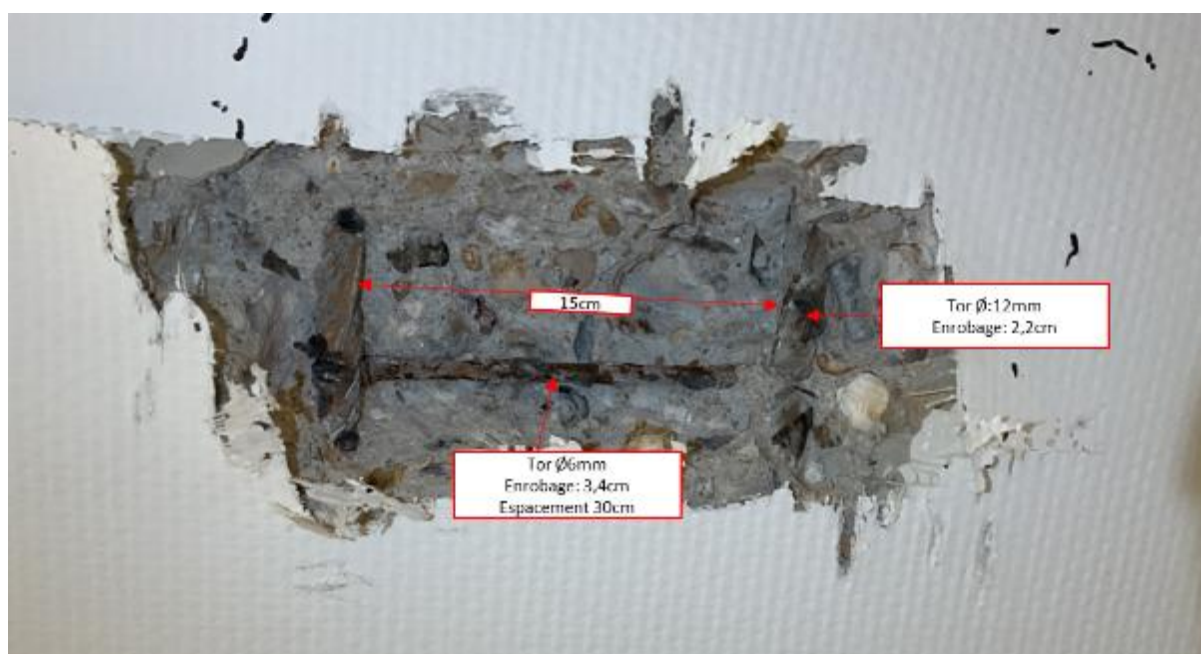
# Sondage destructif :

**PL4 :** Dalle BA pleine d'épaisseur 16 cm environ

Ferraillage : 1er treillis maillage 30\*15 cm aciers Tors  $\Phi 6$  et Tors  $\Phi 12$  en partie basse de dalle.

2<sup>ème</sup> treillis maillage 20\*25 en partie haute de dalle.

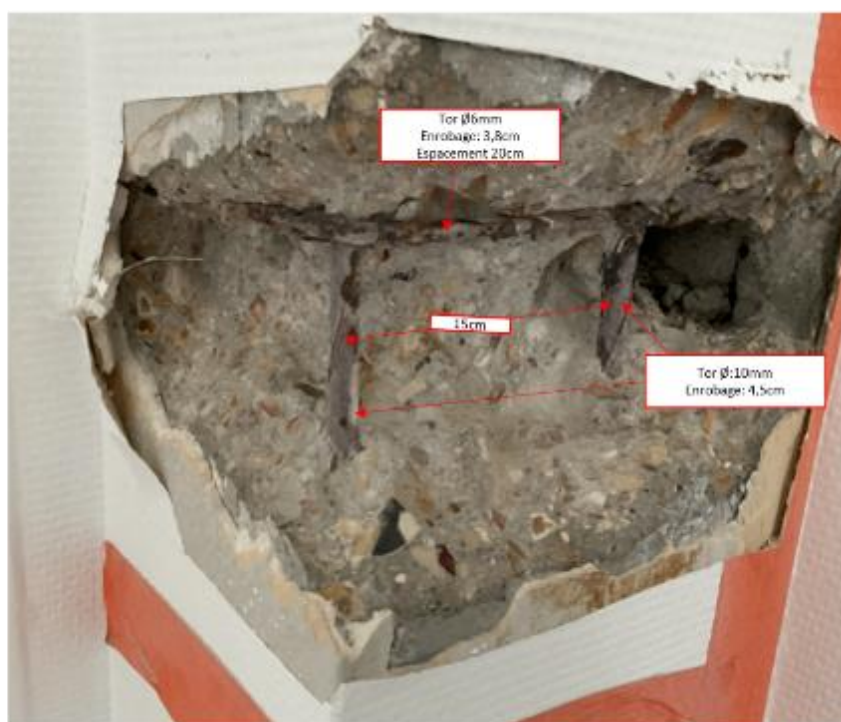
### Sondage destructif :

Poteau BA 25cm sur 25cm en partie encastrer dans le voile ; cadres Tors  $\Phi 6$  espacement de 20cm  
Filants Tors  $\Phi 10$ .

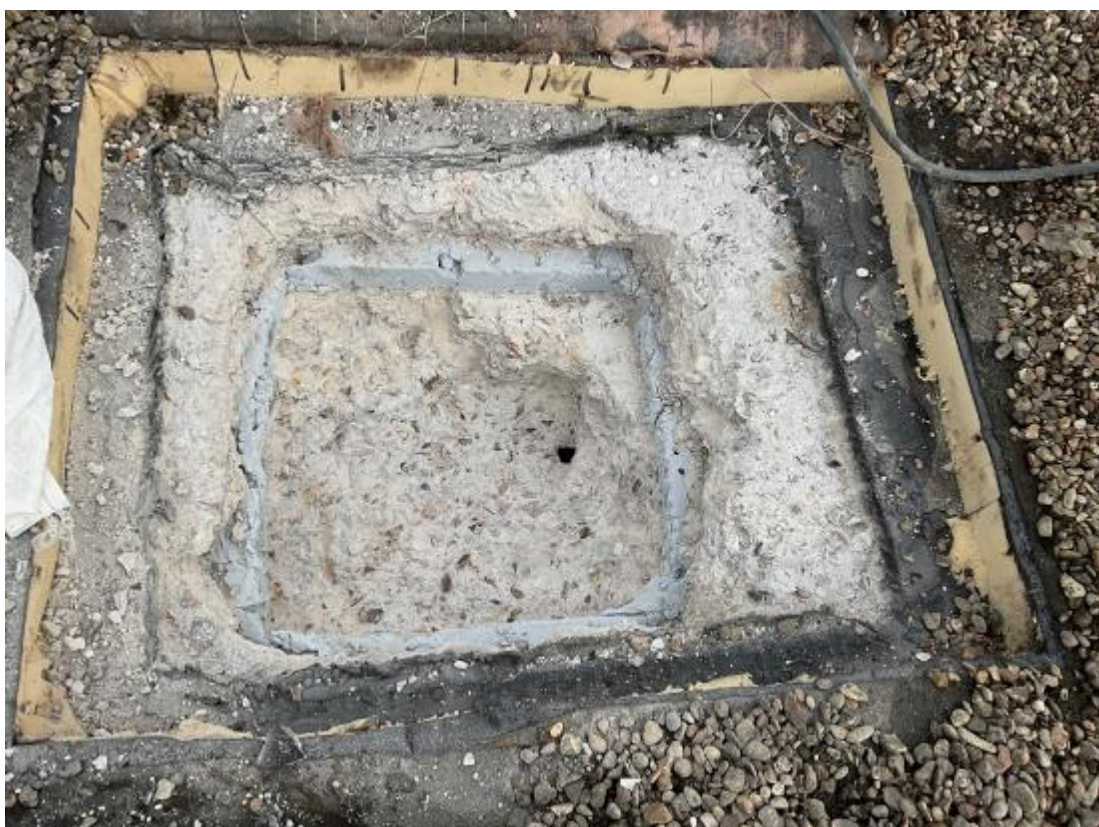
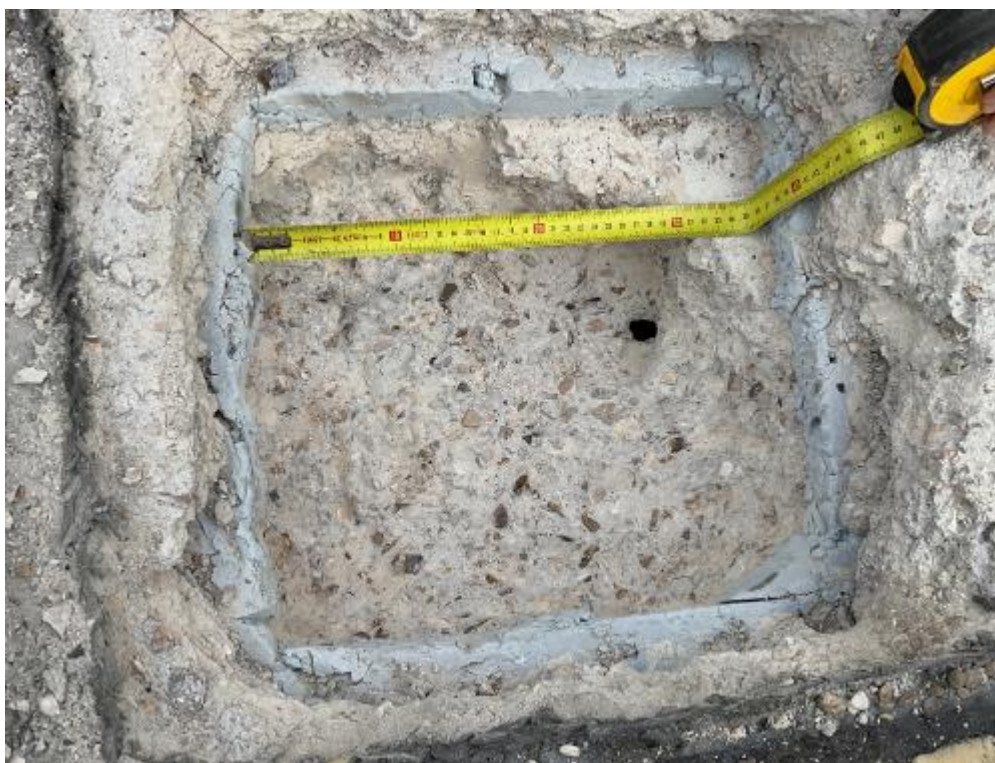
Sondage destructif :

La toiture est constituée de : -3cm de granulats

-6mm d'étanchéité

-4.5cm de mousse isolante

-2.5cm de goudron

-8.5cm de chape

-4cm de mousse isolante

-16cm de dalle béton

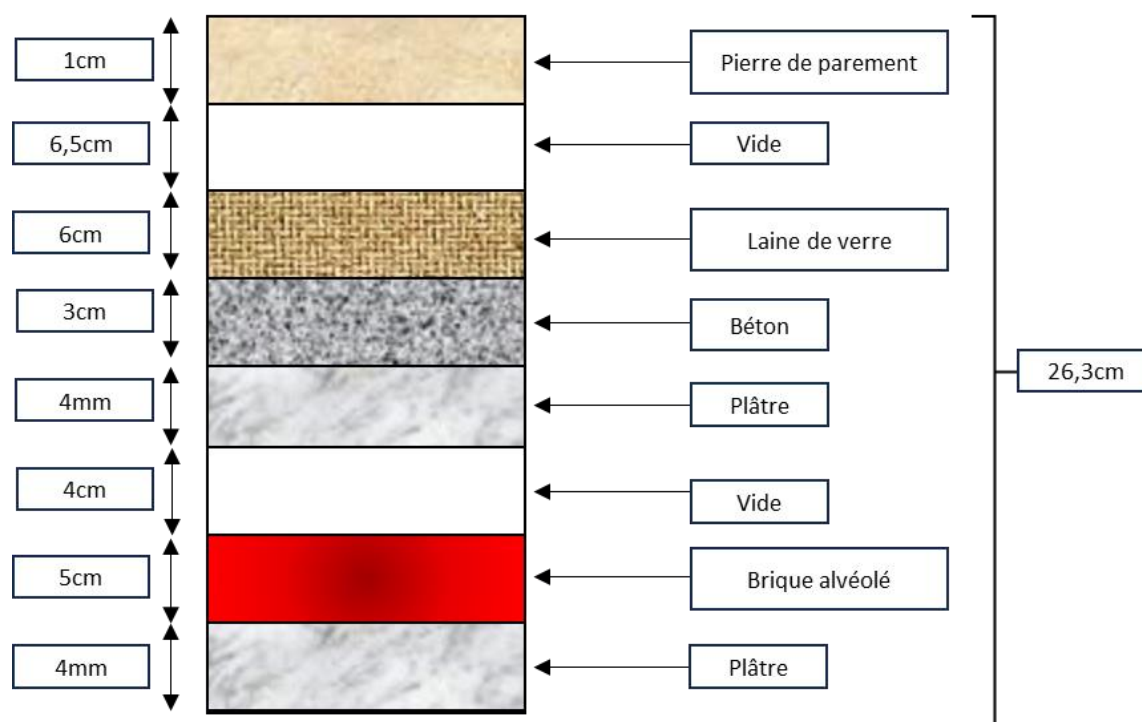
**Schéma de principe de la façade :**

🔧 La façade est constituée des sous éléments suivants :

- 1cm de pierre de parement
- 6.5cm de vide
- 6cm de laine de verre
- 3cm de béton
- 4mm de plâtre
- 4cm de vide
- 5cm de brique alvéolé
- 4mm de plâtre

L'épaisseur totale de la façade est de 26.3 cm.
