# Rapport de Repérage des matériaux et produits contenant de l'amiante avant réalisation de travaux dans un immeuble bâti

Numéro de dossier : MA2506090545  
Rapport édité le : 26/06/2025

Ancienne maroquinerie de Dijon  
52190 MONTSAUGEONNAIS

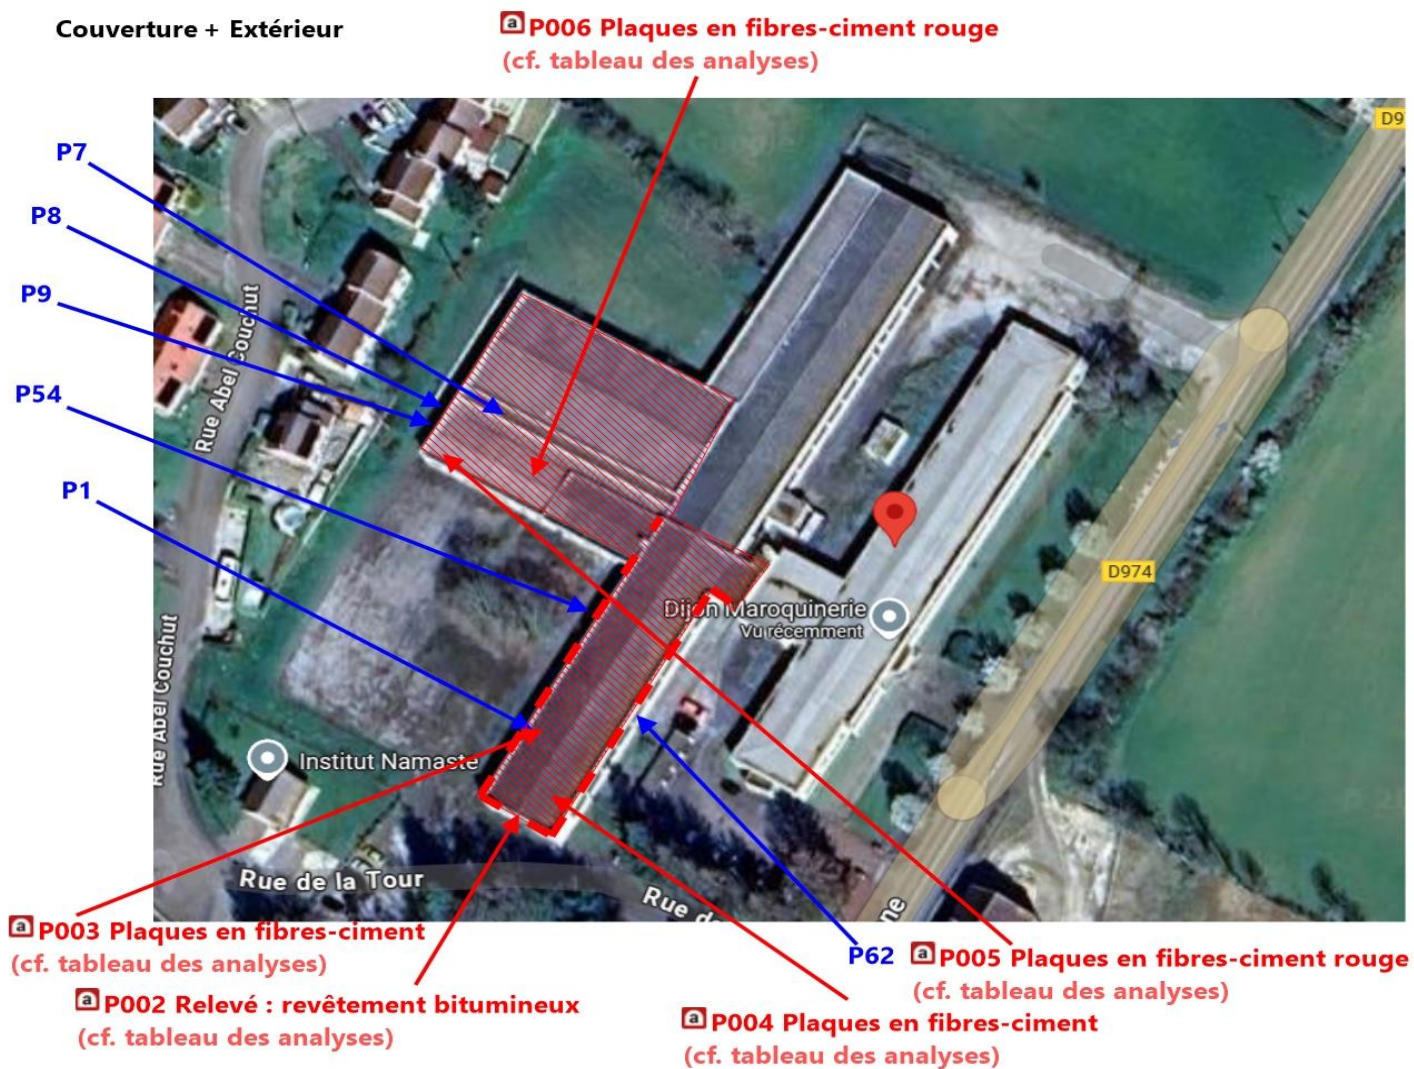
## Couverture + Extérieur

| | <b>Plaques ondulées fibres ciment</b> |
| | <b>Relevé étanchéité bitumineux</b> |

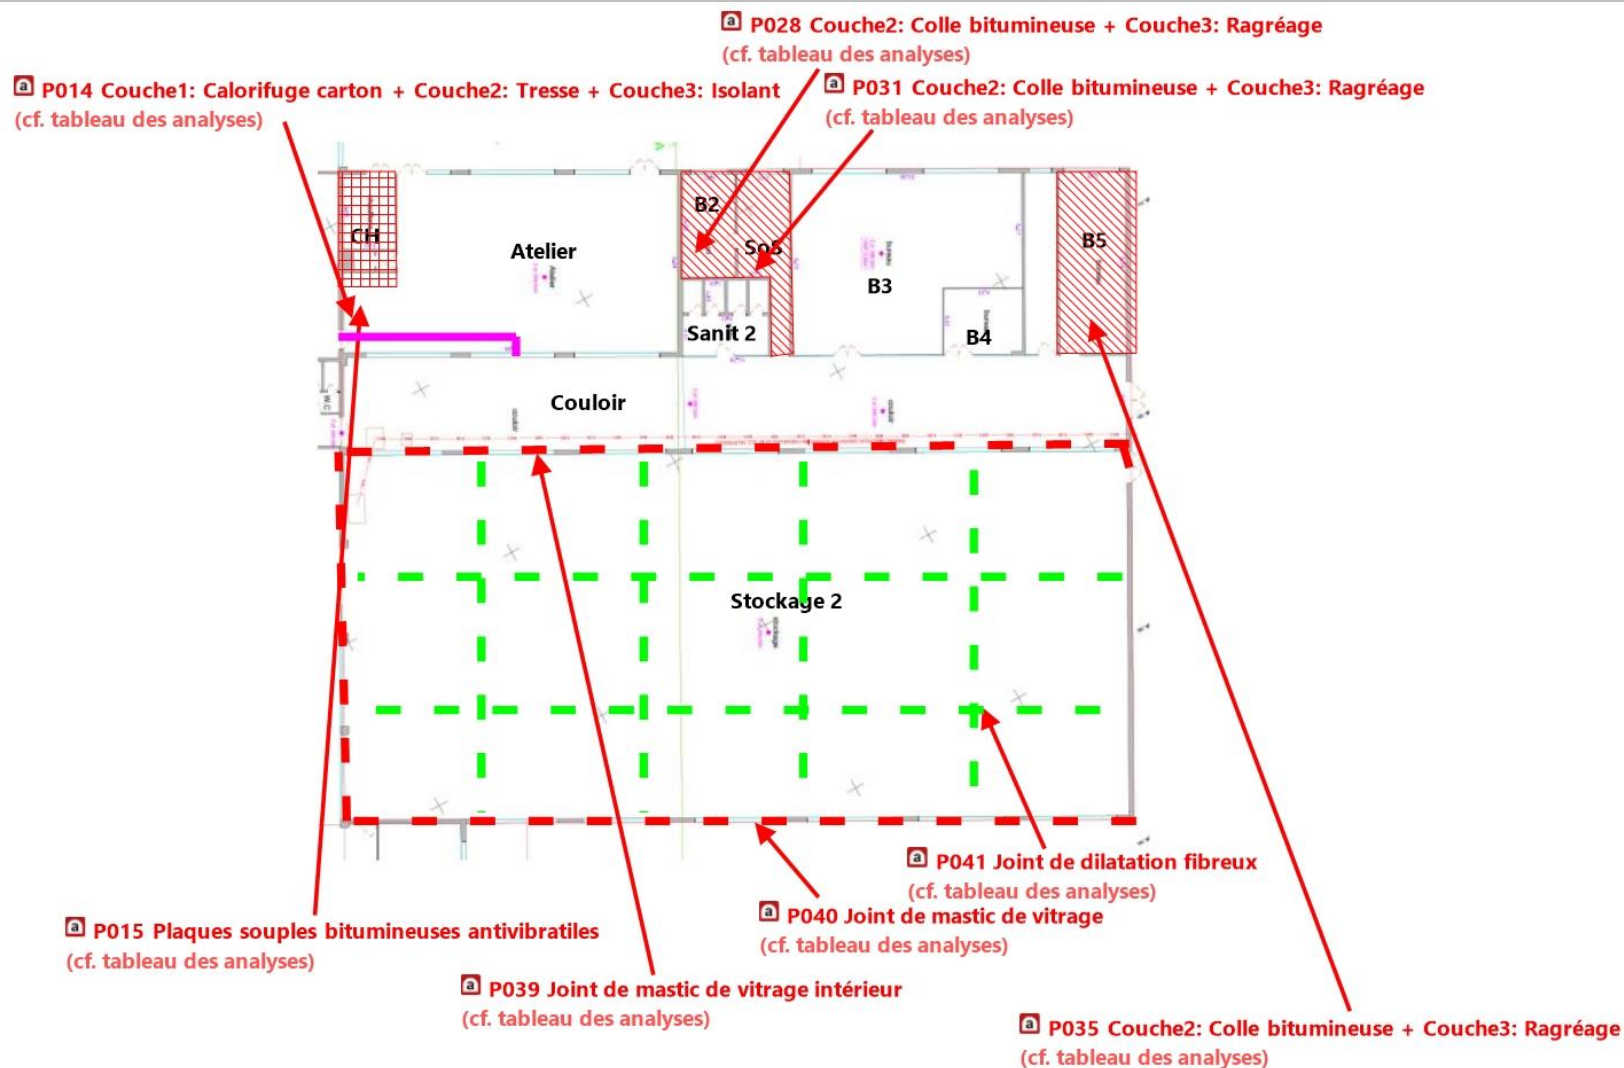
| | <b>Colle bitumineuse + ragréage</b> |
| | <b>Calorifugeage carton marron</b> |
| | <b>Mastic de vitrage</b> |
| | <b>Plaque fibres ciment plafonds ZPS0037</b> |
| | <b>Joint de dilatation fibreux sol</b> |

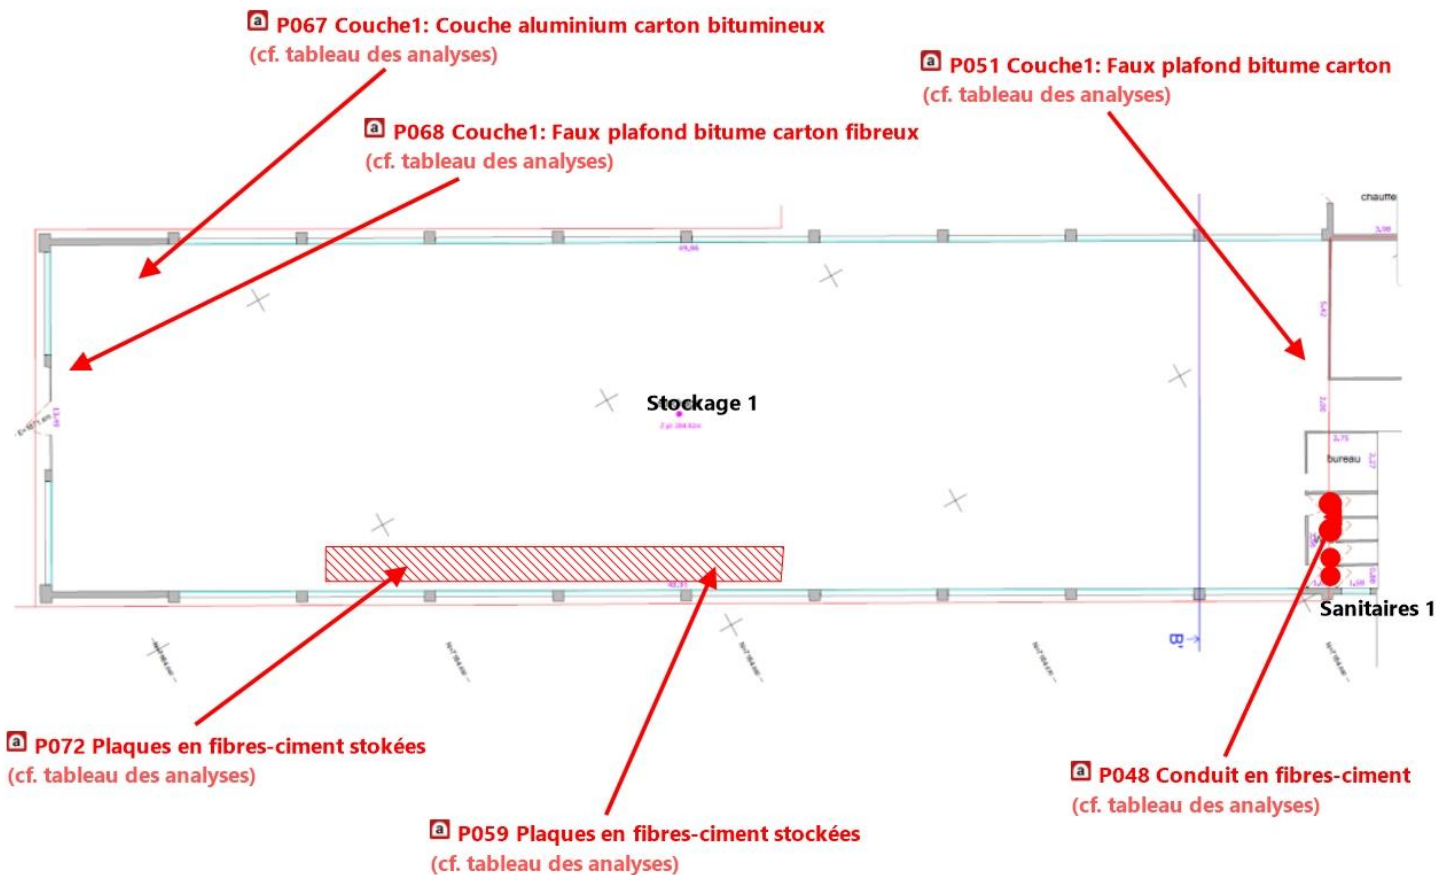
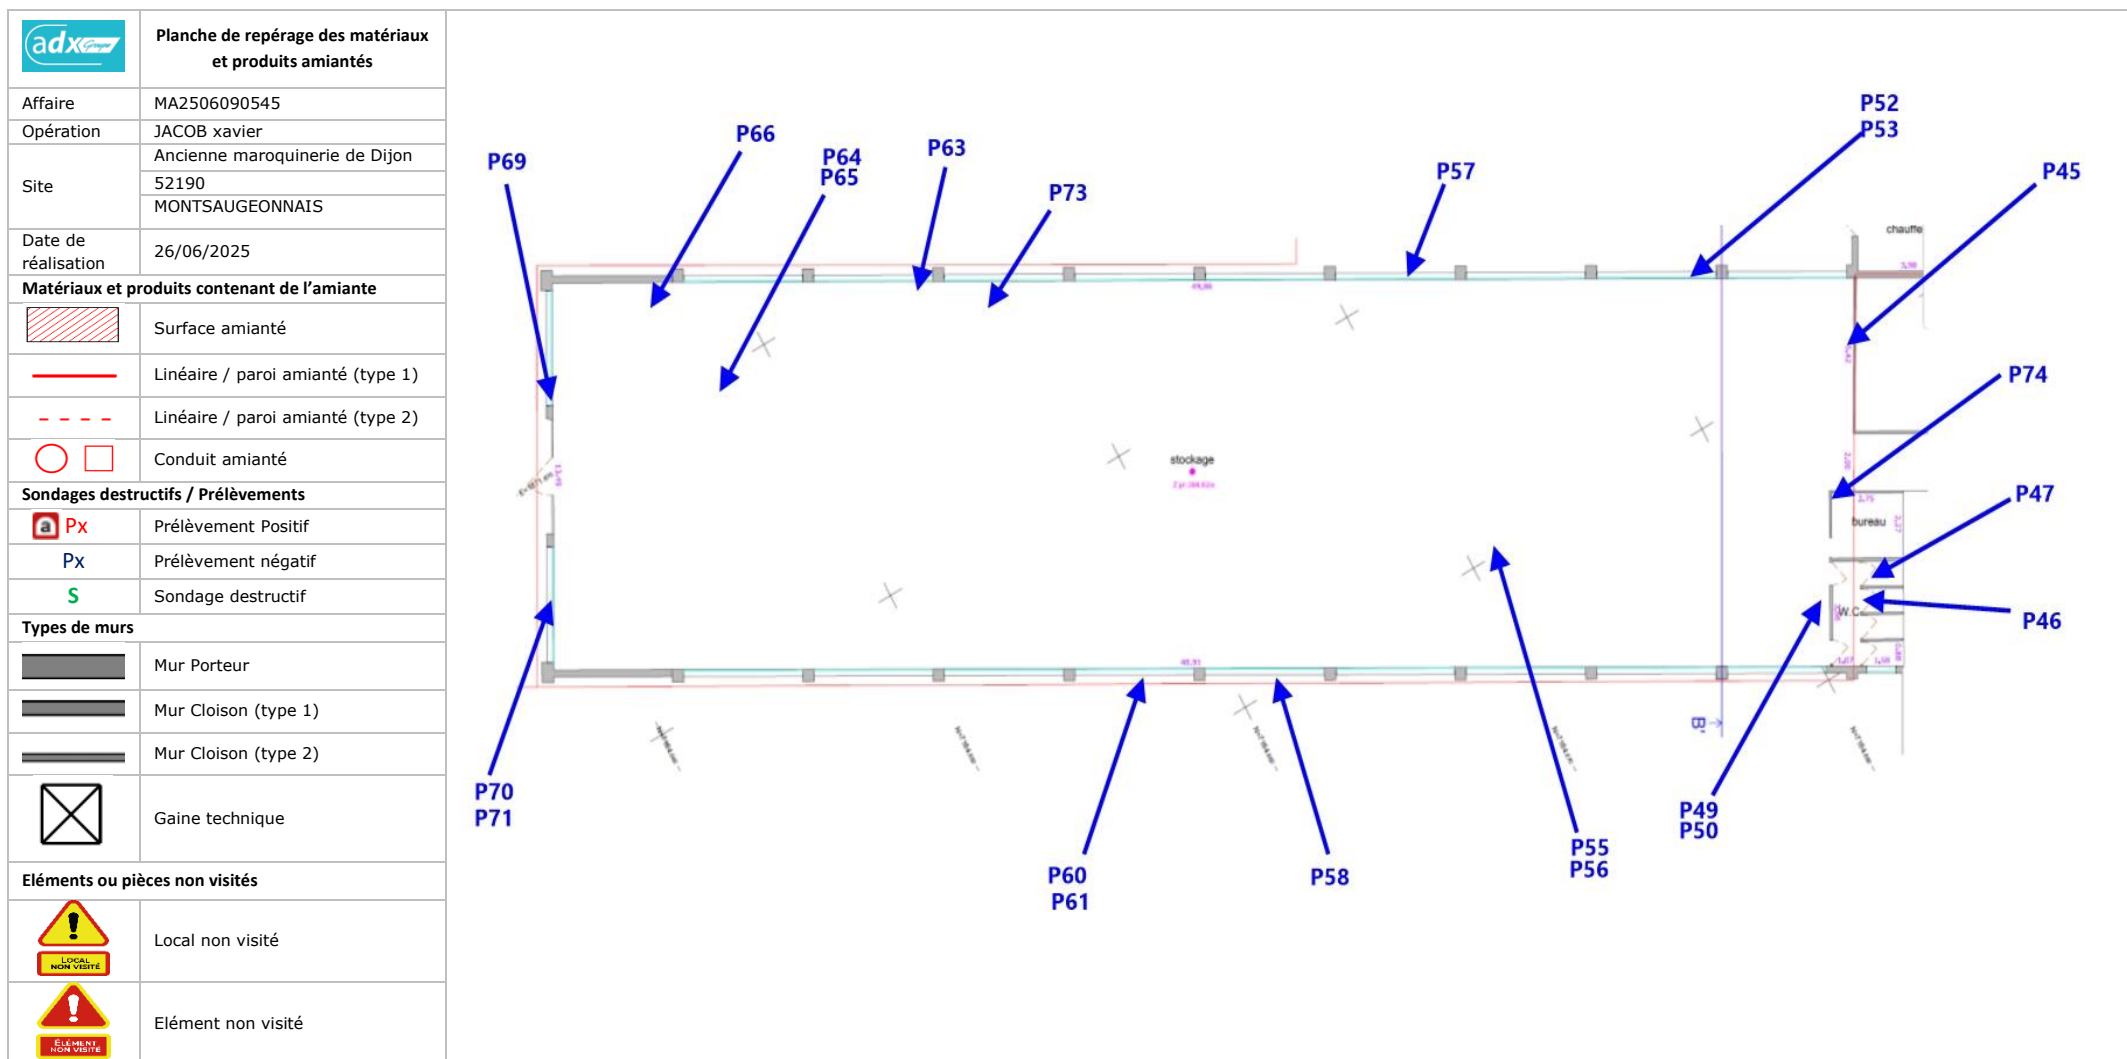
| | <b>Plaques fibres ciment stockées au sol</b> |
| <b>P51 ; P67;P68</b> | <b>Plaque de faux plafonds bitumineuse posées au sol</b> |
| | <b>Evacuation fibres ciment</b> |
