# RAPPORT DE MISSION DE REPERAGE DES MATERIAUX ET PRODUITS CONTENANT DE L'AMIANTE AVANT REALISATION DE TRAVAUX

Adresse : Hôtel Préfectoral de la Mayenne  
16 place Jean Moulin  
53000 LAVAL

4825130

Programme de travaux : Déploiement SSI Bâtiment Préfecture  
Isolement coupe feux

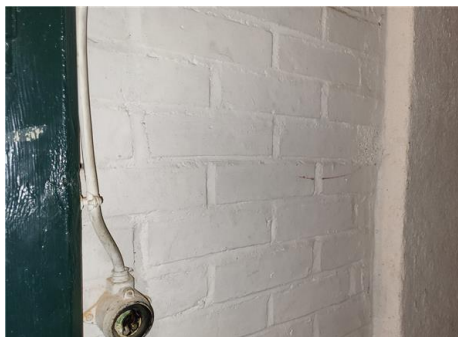
| Numéro de dossier | Date de prélèvement | Localisation | Matériau ou produit |
|---|---|---|---|
| 4825130 | | 1er SS - 001 Dégagement /<br>Revêtements de murs, poteaux,<br>cloisons, gaines, coffres | Brique |

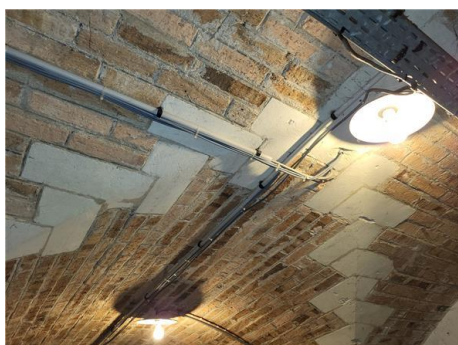
| Numéro de dossier | Date de prélèvement | Localisation | Matériau ou produit |
|---|---|---|---|
| 4825130 | | 1er SS - 001 Cave / Plafonds | Brique |

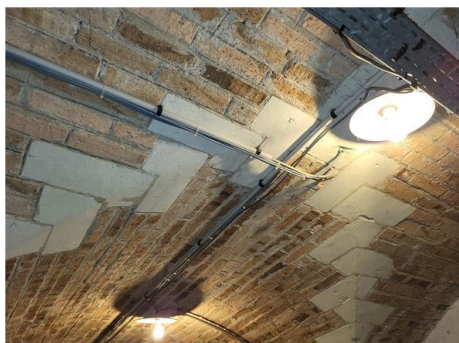
| Numéro de dossier | Date de prélèvement | Localisation | Matériau ou produit |
|---|---|---|---|
| 4825130 | | 1er SS - 001 Cave / Plafonds | Pierre de Taille |

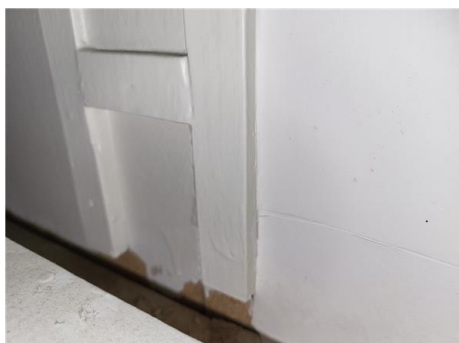
| Numéro de dossier | Date de prélèvement | Localisation | Matériau ou produit |
|---|---|---|---|
| 4825130 | | RDC - 015 Salle d'eau /<br>Revêtements de murs, poteaux,<br>cloisons, gaines, coffres | Bois + Peintures décoratives |

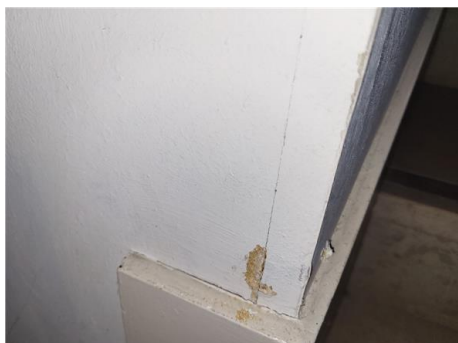
| Numéro de dossier | Date de prélèvement | Localisation | Matériau ou produit |
|---|---|---|---|
| 4825130 | | RDC - Hall Entrée Conseil Départemental / Revêtements de murs, poteaux, cloisons, gaines, coffres | Bois + Peintures décoratives |

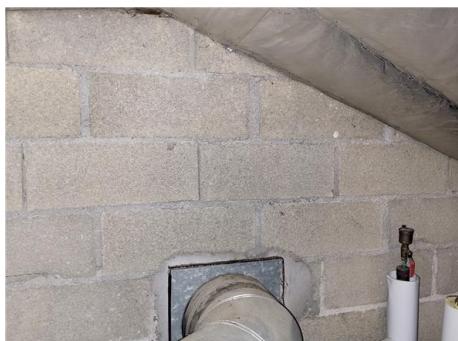
| Numéro de dossier | Date de prélèvement | Localisation | Matériau ou produit |
|---|---|---|---|
| 4825130 | | Combles - Combles / Murs et cloisons maçonnés | Parpaing Brut |

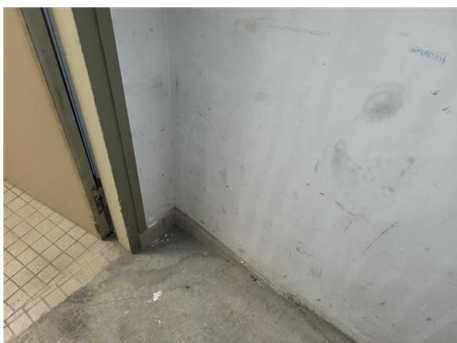
| Numéro de dossier | Date de prélèvement | Localisation | Matériau ou produit |
|---|---|---|---|
| 4825130 | 16/04/2024 | 1er SS - 004 Dégagement /<br>Revêtements de murs, poteaux,<br>cloisons, gaines, coffres | Peintures décoratives |

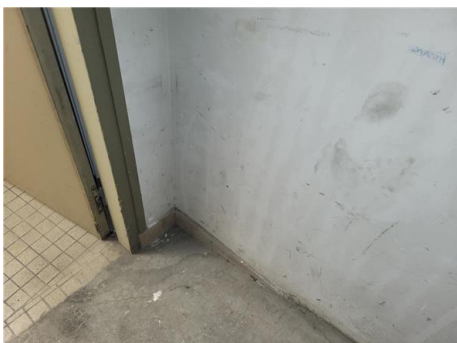
| Numéro de dossier | Date de prélèvement | Localisation | Matériau ou produit |
|---|---|---|---|
| 4825130 | 16/04/2024 | 1er SS - 004 Dégagement / Murs et cloisons maçonnés | Enduits à base de plâtre |

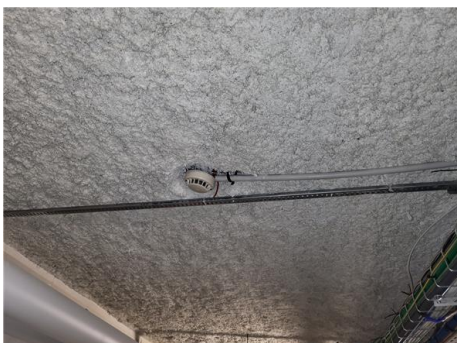
| Numéro de dossier | Date de prélèvement | Localisation | Matériau ou produit |
|---|---|---|---|
| 4825130 | 16/04/2024 | 1er SS - 004 Dégagement / Plafonds | Flocages |

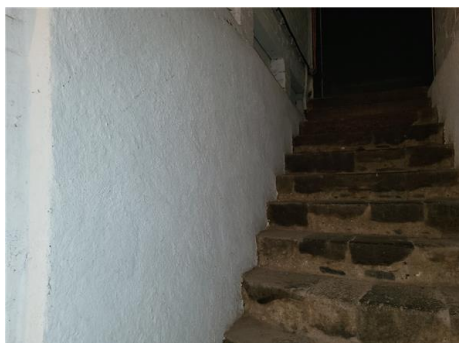
| Numéro de dossier | Date de prélèvement | Localisation | Matériau ou produit |
|---|---|---|---|
| 4825130 | 16/04/2024 | 1er SS - 001 Dégagement /<br>Revêtements de murs, poteaux,<br>cloisons, gaines, coffres | Peintures décoratives<br>Blanche |

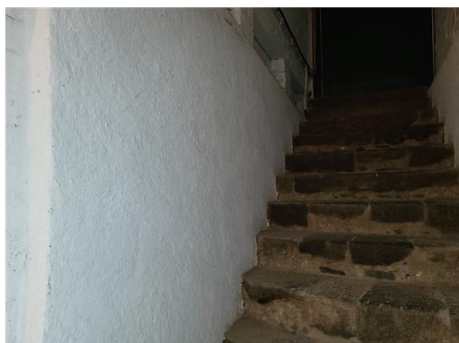
| Numéro de dossier | Date de prélèvement | Localisation | Matériau ou produit |
|---|---|---|---|
| 4825130 | 16/04/2024 | 1er SS - 001 Dégagement / Murs et cloisons maçonnés | Béton |

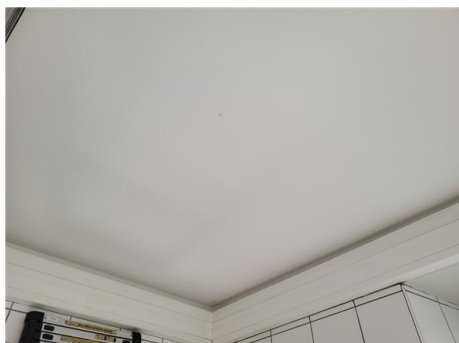
| Numéro de dossier | Date de prélèvement | Localisation | Matériau ou produit |
|---|---|---|---|
| 4825130 | 16/04/2024 | RDC - 021 Cuisine / Plafonds | Peintures décoratives autre |

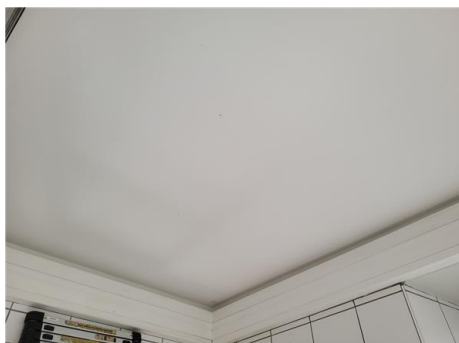
| Numéro de dossier | Date de prélèvement | Localisation | Matériau ou produit |
|---|---|---|---|
| 4825130 | 16/04/2024 | RDC - 021 Cuisine / Plafonds | Enduits à base de plâtre lissés |

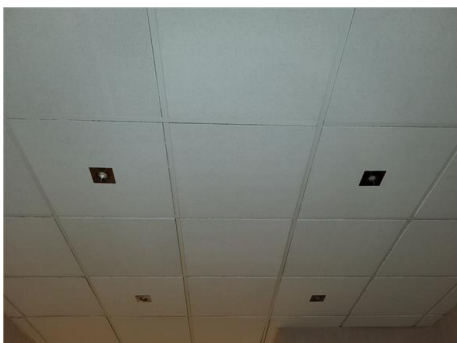
| Numéro de dossier | Date de prélèvement | Localisation | Matériau ou produit |
|---|---|---|---|
| 4825130 | 16/04/2024 | RDC - 016 Dégagement / Faux plafonds | Panneaux et plaques beiges |

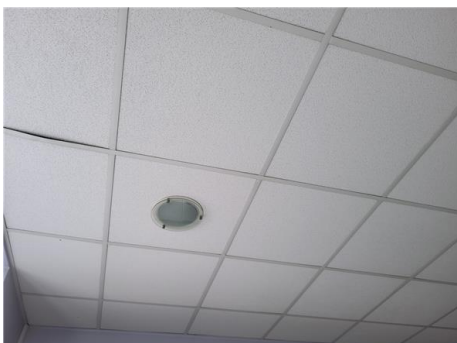
| Numéro de dossier | Date de prélèvement | Localisation | Matériau ou produit |
|---|---|---|---|
| 4825130 | 16/04/2024 | 1er - 115 Arrière Cuisine / Faux plafonds | Panneaux et plaques Blanc |

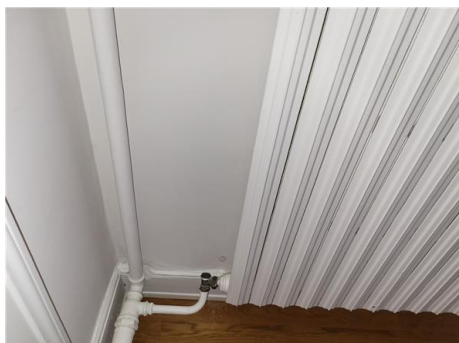
| Numéro de dossier | Date de prélèvement | Localisation | Matériau ou produit |
|---|---|---|---|
| 4825130 | 16/04/2024 | 1er - 112 Dégagement /<br>Revêtements de murs, poteaux,<br>cloisons, gaines, coffres | Peintures décoratives : autre |

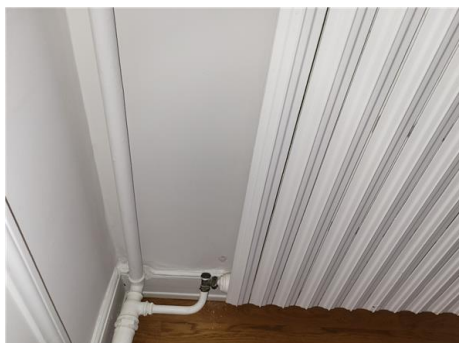
| Numéro de dossier | Date de prélèvement | Localisation | Matériau ou produit |
|---|---|---|---|
| 4825130 | 16/04/2024 | 1er - 112 Dégagement / Murs et cloisons maçonnés | Enduits à base de plâtre |

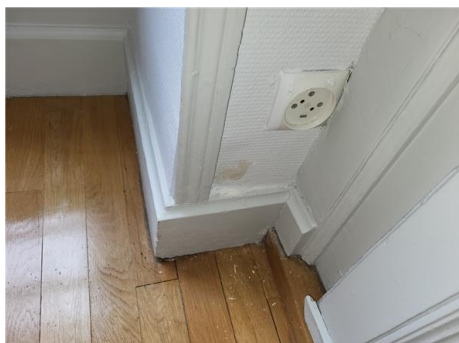
| Numéro de dossier | Date de prélèvement | Localisation | Matériau ou produit |
|---|---|---|---|
| 4825130 | 16/04/2024 | 1er - 119 Dégagement /<br>Revêtements de murs, poteaux,<br>cloisons, gaines, coffres | Peintures décoratives |

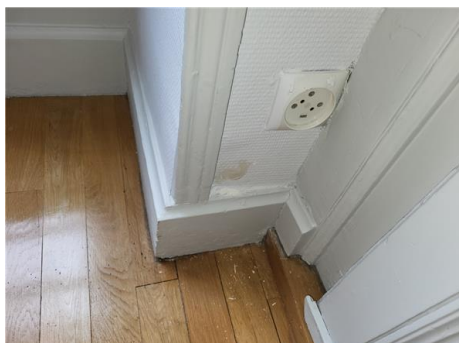
| Numéro de dossier | Date de prélèvement | Localisation | Matériau ou produit |
|---|---|---|---|
| 4825130 | 16/04/2024 | 1er - 119 Dégagement / Murs et cloisons maçonnés | Enduits à base de plâtre |

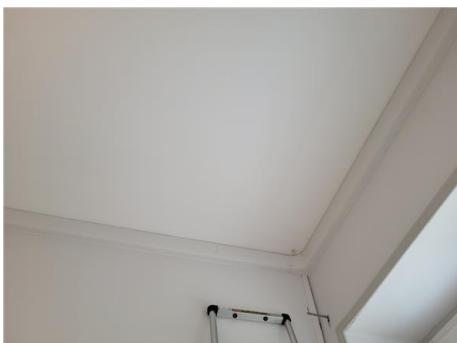
| Numéro de dossier | Date de prélèvement | Localisation | Matériau ou produit |
|---|---|---|---|
| 4825130 | 16/04/2024 | 1er - 119 Dégagement / Plafonds | Peintures décoratives |

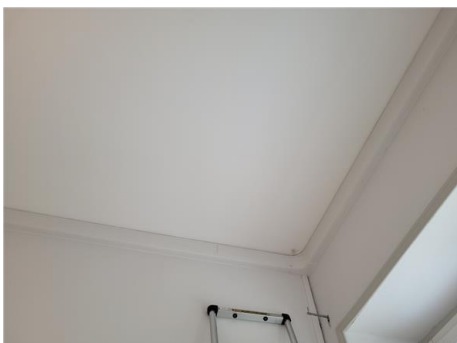
| Numéro de dossier | Date de prélèvement | Localisation | Matériau ou produit |
|---|---|---|---|
| 4825130 | 16/04/2024 | 1er - 119 Dégagement / Plafonds | Enduits à base de plâtre lissés |

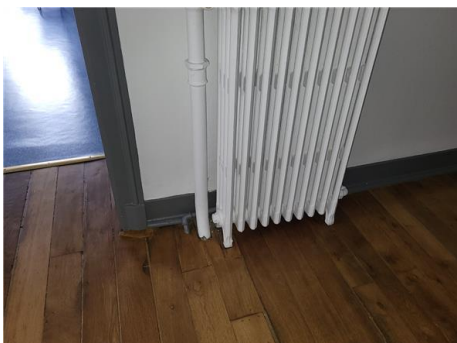
| Numéro de dossier | Date de prélèvement | Localisation | Matériau ou produit |
|---|---|---|---|
| 4825130 | 16/04/2024 | 2ème - 202 Dégagement /<br>Revêtements de murs, poteaux,<br>cloisons, gaines, coffres | Peintures décoratives |

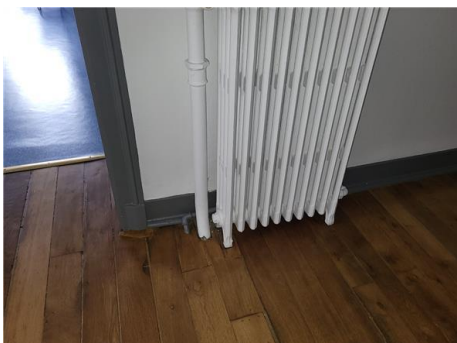
| Numéro de dossier | Date de prélèvement | Localisation | Matériau ou produit |
|---|---|---|---|
| 4825130 | 16/04/2024 | 2ème - 202 Dégagement / Murs et cloisons maçonnés | Enduits à base de plâtre |

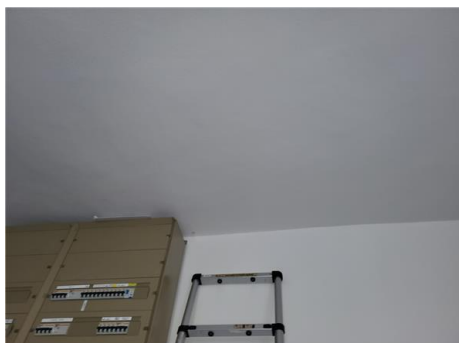
| Numéro de dossier | Date de prélèvement | Localisation | Matériau ou produit |
|---|---|---|---|
| 4825130 | 16/04/2024 | 2ème - 212 Lingerie / Plafonds | Peintures décoratives |

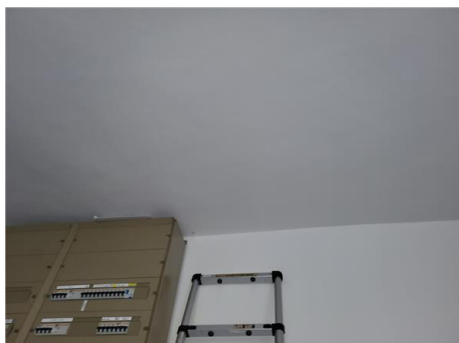
| Numéro de dossier | Date de prélèvement | Localisation | Matériau ou produit |
|---|---|---|---|
| 4825130 | 16/04/2024 | 2ème - 212 Lingerie / Plafonds | Enduits à base de plâtre lissés |

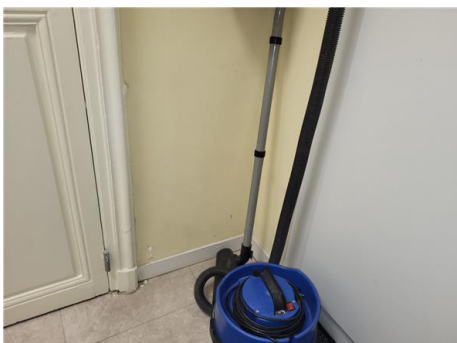
| Numéro de dossier | Date de prélèvement | Localisation | Matériau ou produit |
|---|---|---|---|
| 4825130 | 16/04/2024 | 1er - 006 Dégagement /<br>Revêtements de murs, poteaux,<br>cloisons, gaines, coffres | Peintures décoratives |

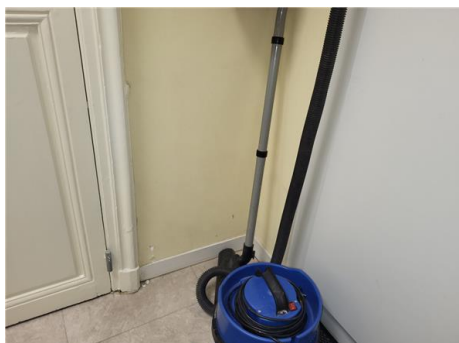
| Numéro de dossier | Date de prélèvement | Localisation | Matériau ou produit |
|---|---|---|---|
| 4825130 | 16/04/2024 | 1er - 006 Dégagement / Murs et cloisons maçonnés | Enduits à base de plâtre |

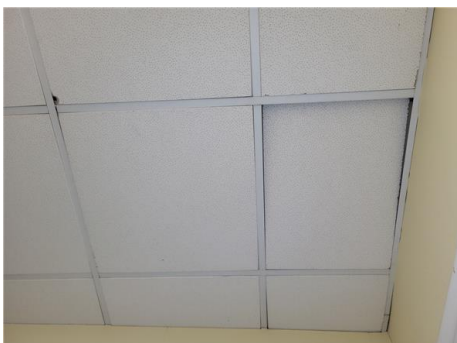
| Numéro de dossier | Date de prélèvement | Localisation | Matériau ou produit |
|---|---|---|---|
| 4825130 | 16/04/2024 | 1er - 006 Dégagement / Faux plafonds | Panneaux et plaques Blanc |

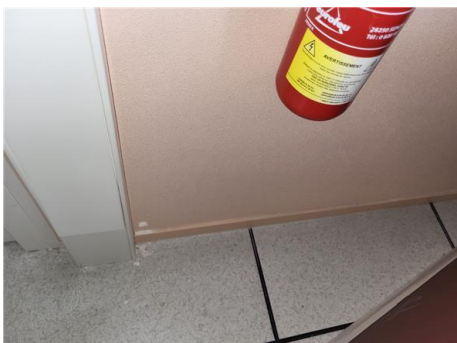
| Numéro de dossier | Date de prélèvement | Localisation | Matériau ou produit |
|---|---|---|---|
| 4825130 | 16/04/2024 | 2ème - 231 Bureau /<br>Revêtements de murs, poteaux,<br>cloisons, gaines, coffres | Peintures décoratives |

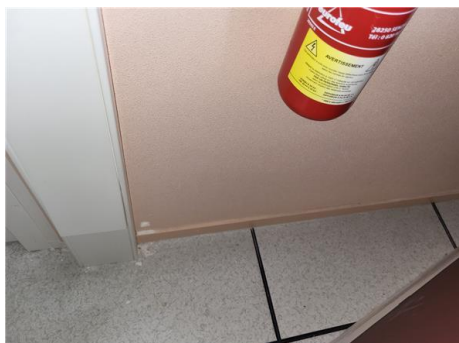
| Numéro de dossier | Date de prélèvement | Localisation | Matériau ou produit |
|---|---|---|---|
| 4825130 | 16/04/2024 | 2ème - 231 Bureau / Murs et cloisons maçonnés | Enduits à base de plâtre |

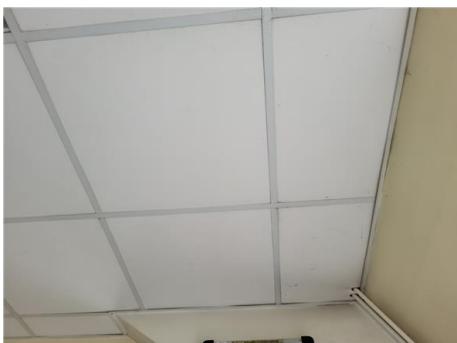
| Numéro de dossier | Date de prélèvement | Localisation | Matériau ou produit |
|---|---|---|---|
| 4825130 | 16/04/2024 | 2ème - 230 STI / Faux plafonds | Panneaux et plaques Blanc |

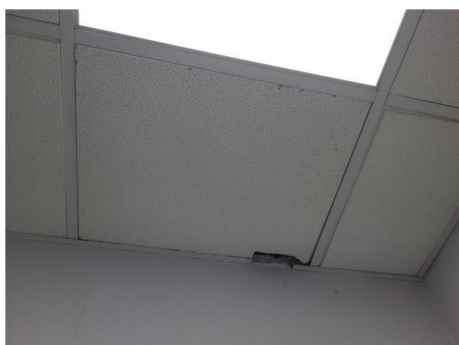
| Numéro de dossier | Date de prélèvement | Localisation | Matériau ou produit |
|---|---|---|---|
| 4825130 | 16/04/2024 | 2ème - 223 Dégagement / Faux plafonds | Panneaux et plaques |
