## Dossier de diagnostics techniques

**Rapport de mission de repérage des matériaux et produits contenant de l'amiante avant réalisation de travaux**

**Référence AMITRAV-E9026071-2601 10 avril 2026**

| <b>Adresse</b> | 41, Avenue Pierre Curie 33270 FLOIRAC |

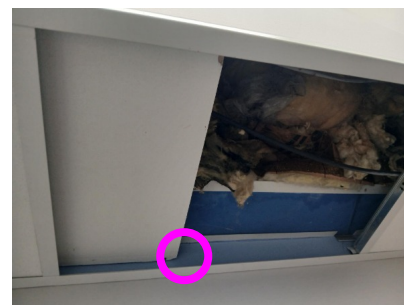
Prélèvement P001  
Pièce RDC Local Action sociale - Bureau action sociale  
Localisation Plafond  
Matériaux Panneaux et plaques  
Date 25 mars 2026  
Résultat Absence d'amiante  
Commentaire

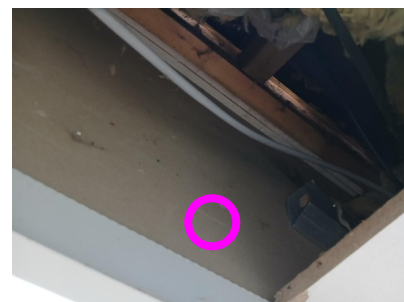
Prélèvement P002  
Pièce RDC Local Action sociale - Bureau action sociale  
Localisation Cloison puits de lumière  
Matériaux Panneaux de cloisons lisses ou moulurées, préfabriquées ou non  
Date 25 mars 2026  
Résultat Absence d'amiante  
Commentaire

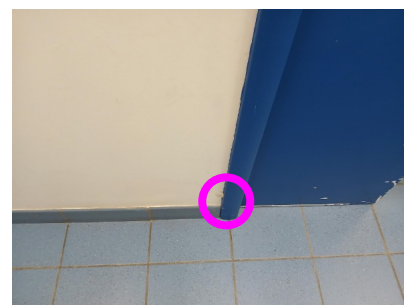
Prélèvement P003  
Pièce RDC Back office/PF - Back office  
Localisation Tous les murs  
Matériaux Bandes calicot, Enduit de jointement des plaques de plâtre, Panneaux de cloisons lisses ou moulurées, préfabriquées ou non, Peinture  
Date 25 mars 2026  
Résultat Absence d'amiante  
Commentaire

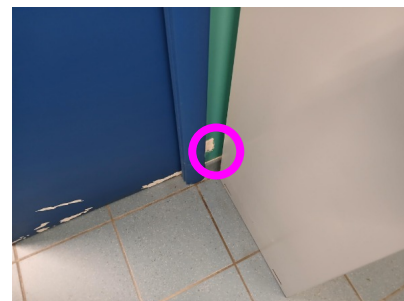
Prélèvement P004  
Pièce RDC Back office/PF - P.F  
Localisation Tous les murs  
Matériaux Bandes calicot, Enduit de jointement des plaques de plâtre, Panneaux de cloisons lisses ou moulurées, préfabriquées ou non, Peinture  
Date 25 mars 2026  
Résultat Absence d'amiante  
Commentaire

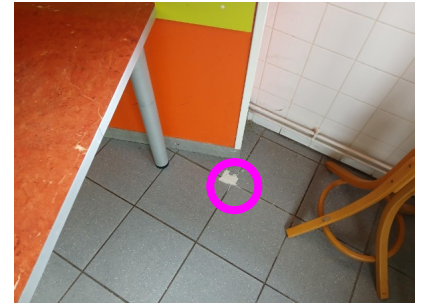
Prélèvement P005  
Pièce RDC CAF - Cuisine  
Localisation Sol  
Matériaux Colles et joints de carrelage, Ragréages  
Date 25 mars 2026  
Résultat Absence d'amiante  
Commentaire

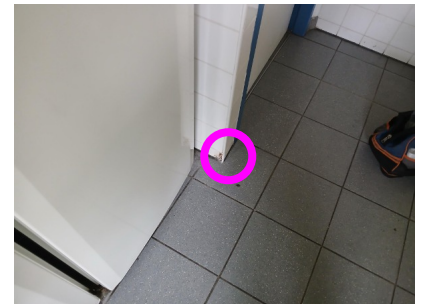
Prélèvement P006  
Pièce RDC CAF - Cuisine  
Localisation Tous les murs  
Matériaux Colles et joints de carrelage ou de faïence  
Date 25 mars 2026  
Résultat Absence d'amiante  
Commentaire

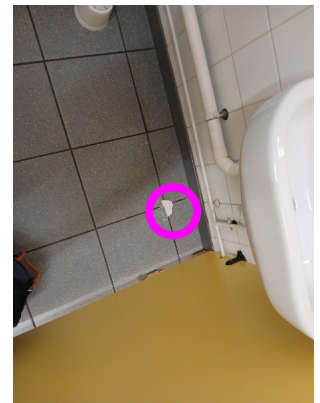
Prélèvement P007  
Pièce RDC CAF - Sanitaires  
Localisation Sol  
Matériaux Colles et joints de carrelage, Ragréages  
Date 25 mars 2026  
Résultat Absence d'amiante  
Commentaire

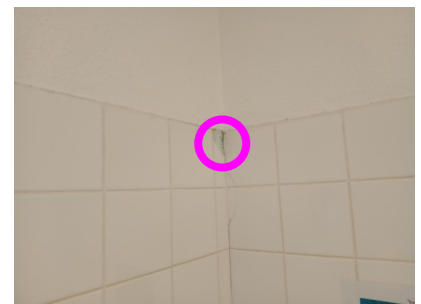
Prélèvement P008  
Pièce RDC CAF - Sanitaires  
Localisation Tous les murs  
Matériaux Colles et joints de carrelage ou de faïence  
Date 25 mars 2026  
Résultat Absence d'amiante  
Commentaire

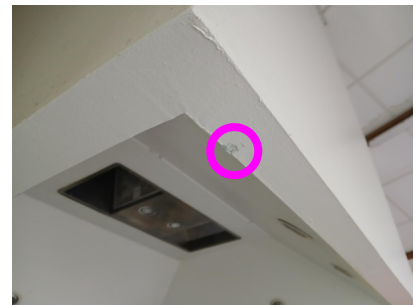
Prélèvement P009  
Pièce RDC CAF - Cuisine  
Localisation Hotte  
Matériaux Enduits à base de plâtre ou ciment projetés, lissés ou talochés, Peinture  
Date 25 mars 2026  
Résultat Absence d'amiante  
Commentaire

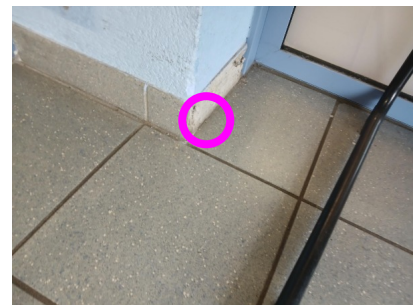
Prélèvement P010  
Pièce RDC CAF - Hall  
Localisation Plinthes  
Matériaux Colles et joints de carrelage ou de faïence  
Date 25 mars 2026  
Résultat Absence d'amiante  
Commentaire

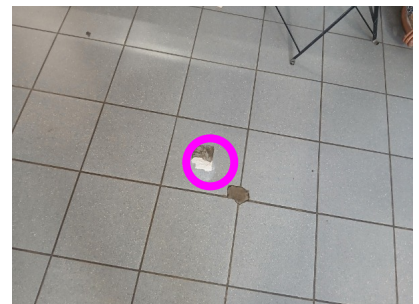
Prélèvement P011  
Pièce RDC CAF - Hall  
Localisation Sol  
Matériaux Colles et joints de carrelage, Ragréages  
Date 25 mars 2026  
Résultat Absence d'amiante  
Commentaire

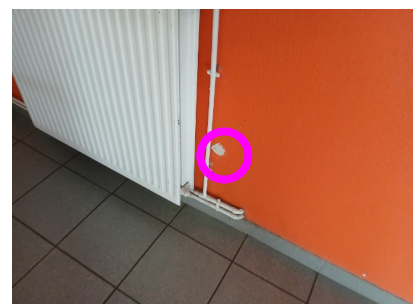
Prélèvement P012  
Pièce RDC CAF - Hall  
Localisation Mur orange  
Matériaux Enduits à base de plâtre ou ciment projetés, lissés ou talochés, Peinture  
Date 25 mars 2026  
Résultat Absence d'amiante  
Commentaire

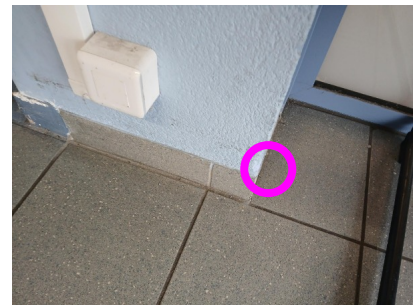
Prélèvement P013  
Pièce RDC CAF - Hall  
Localisation Mur bleu  
Matériaux Enduits à base de plâtre ou ciment projetés, lissés ou talochés, Peinture  
Date 25 mars 2026  
Résultat Absence d'amiante  
Commentaire

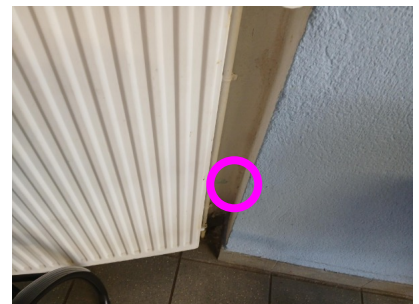
Prélèvement P014  
Pièce RDC CAF - Hall  
Localisation Mur blanc  
Matériaux Enduits à base de plâtre ou ciment projetés, lissés ou talochés, Peinture  
Date 25 mars 2026  
Résultat Absence d'amiante  
Commentaire

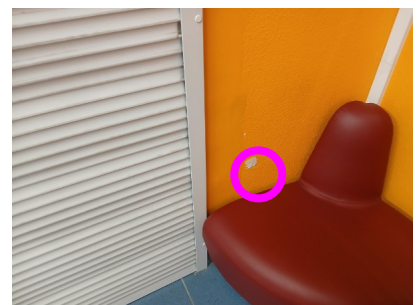
Prélèvement P015  
Pièce RDC CAF - Espace familles  
Localisation Mur jaune  
Matériaux Enduits à base de plâtre ou ciment projetés, lissés ou talochés, Peinture  
Date 25 mars 2026  
Résultat Absence d'amiante  
Commentaire

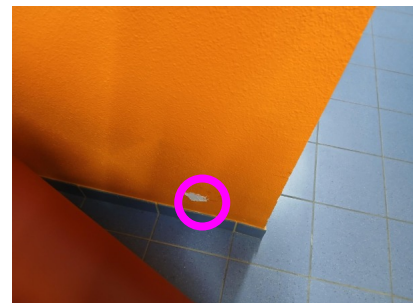
Prélèvement P016  
Pièce RDC CAF - Espace familles  
Localisation Mur orange  
Matériaux Enduits à base de plâtre ou ciment projetés, lissés ou talochés, Peinture  
Date 25 mars 2026  
Résultat Absence d'amiante  
Commentaire

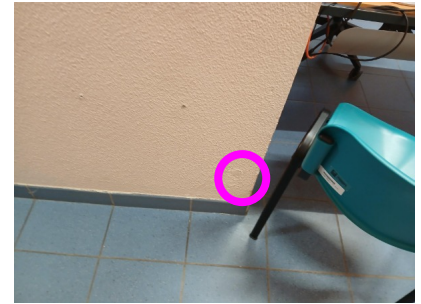
Prélèvement P017  
Pièce RDC CAF - Espace familles  
Localisation Mur blanc  
Matériaux Enduits à base de plâtre ou ciment projetés, lissés ou talochés, Peinture  
Date 25 mars 2026  
Résultat Absence d'amiante  
Commentaire

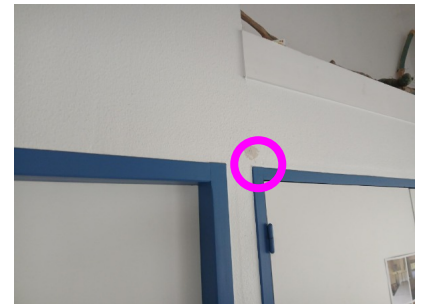
Prélèvement P018  
Pièce RDC CAF - Salles de réunion  
Localisation Tous les murs  
Matériaux Enduits à base de plâtre ou ciment projetés, lissés ou talochés, Peinture  
Date 25 mars 2026  
Résultat Absence d'amiante  
Commentaire

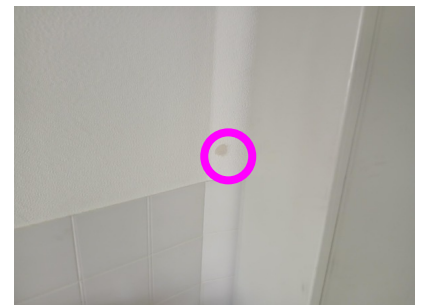
Prélèvement P019  
Pièce RDC CAF - Salles de réunion  
Localisation Tous les murs  
Matériaux Enduits à base de plâtre ou ciment projetés, lissés ou talochés, Peinture  
Date 25 mars 2026  
Résultat Absence d'amiante  
Commentaire

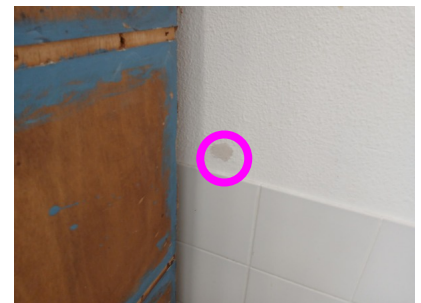
Prélèvement P020  
Pièce RDC CAF - Salles de réunion  
Localisation Tous les murs  
Matériaux Enduits à base de plâtre ou ciment projetés, lissés ou talochés, Peinture  
Date 25 mars 2026  
Résultat Absence d'amiante  
Commentaire

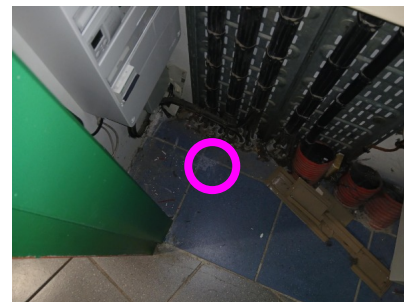
Prélèvement P021  
Pièce RDC CAF - TGBT  
Localisation Sol  
Matériaux Colles et joints de carrelage, Ragréages  
Date 25 mars 2026  
Résultat Absence d'amiante  
Commentaire

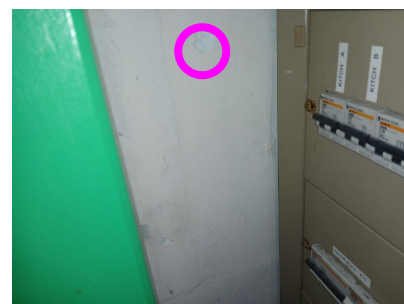
Prélèvement P022  
Pièce RDC CAF - TGBT  
Localisation Tous les murs  
Matériaux Enduits à base de plâtre ou ciment projetés, lissés ou talochés, Peinture  
Date 25 mars 2026  
Résultat Absence d'amiante  
Commentaire
