# DOSSIER TECHNIQUE AMIANTE (DTA)

| Immeuble : | AM-DTA LE PRIEUR BATIMENT AB 77210 AVON |
| Adresse : | 4 RUE BEZOUT<br>77210 AVON |
| Référence du présent DTA | 18548594/S1.1.1.rev1.DTA |

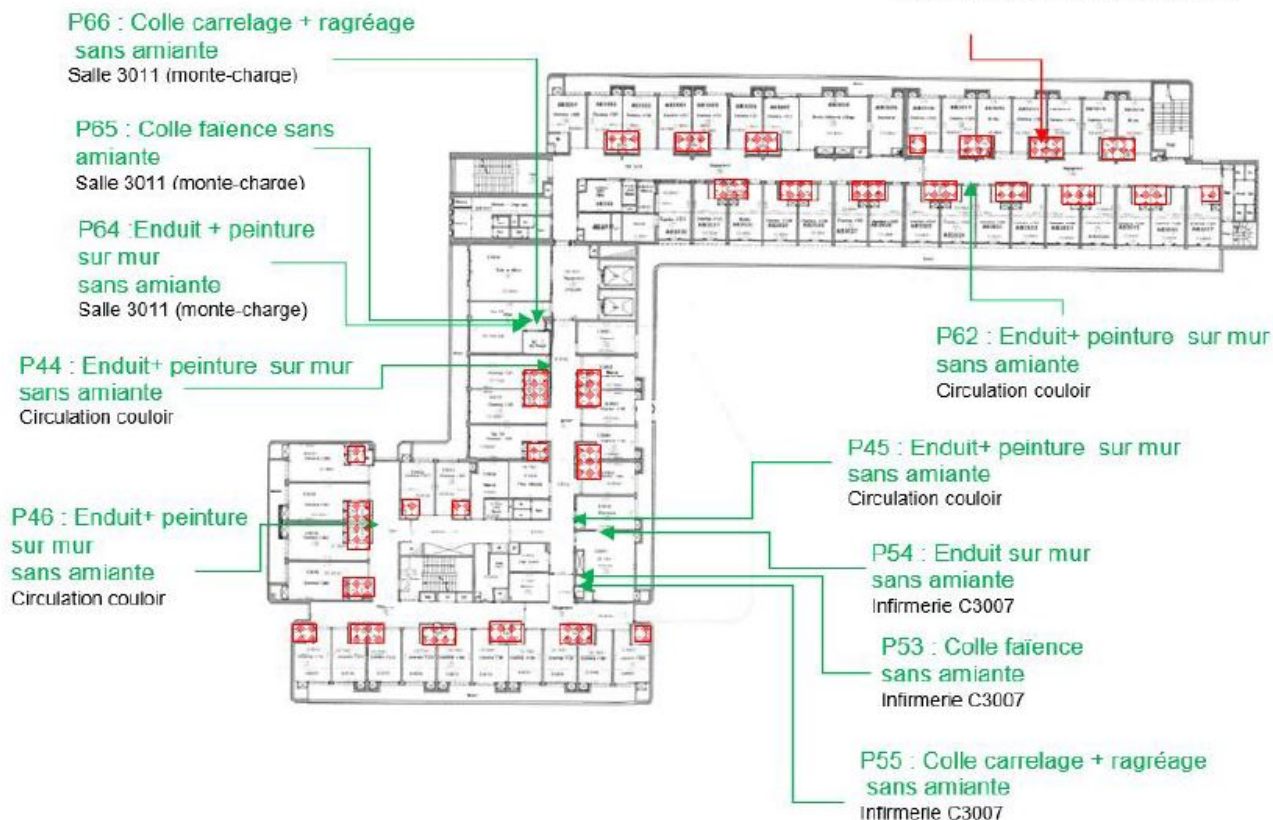
R+3

D9 : Ech Y181 du rapport N°  
PV-3045-03-03-0950 :  
Dalle de sol + colle amianté  
Ensemble des sanitaires des chambres

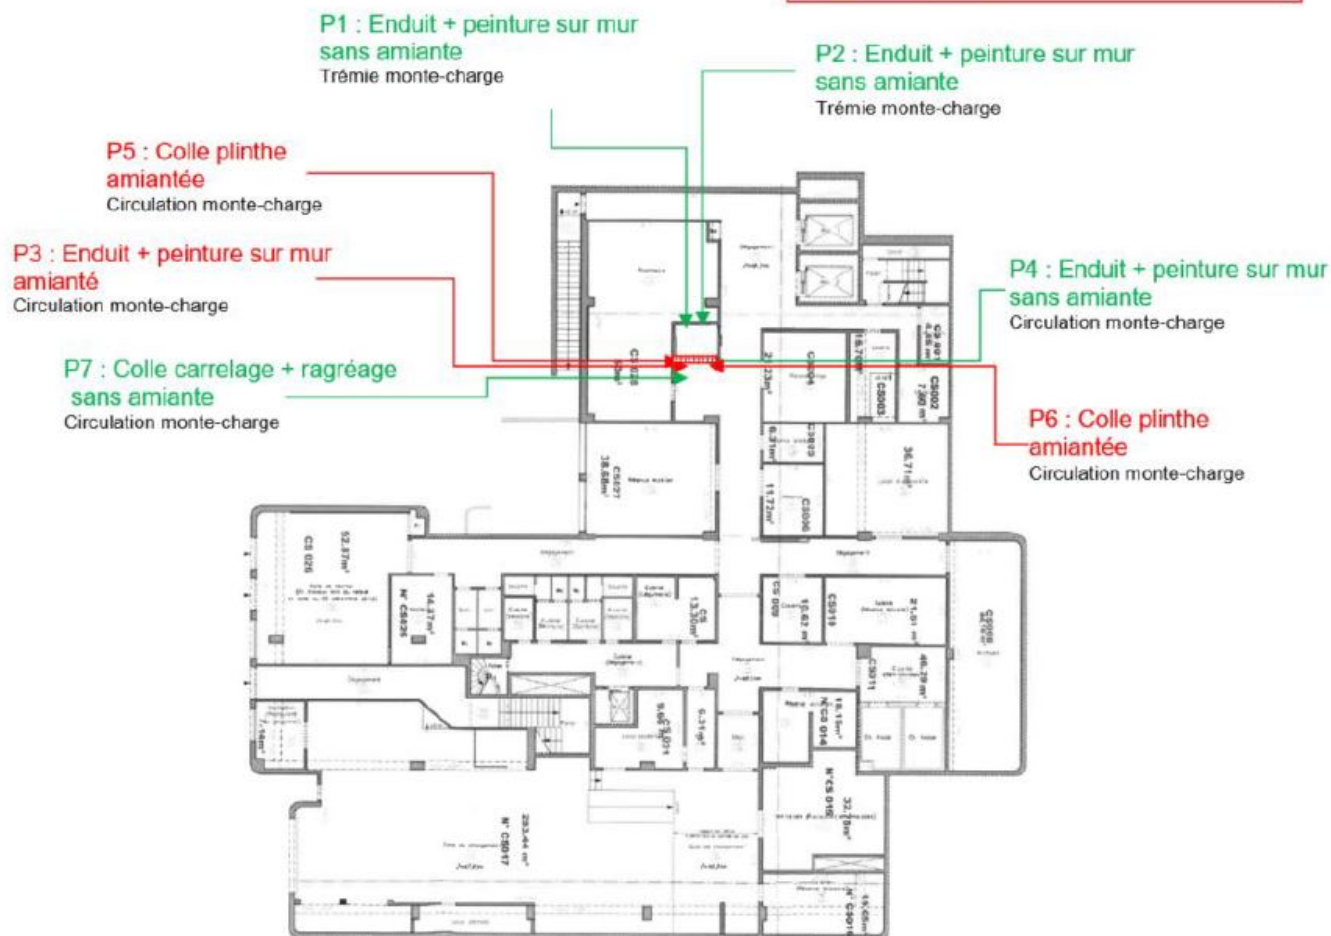
R-1

Au regard des résultats d'analyses, il est à considérer que l'enduit + peinture sur mur est amianté et ce malgré l'échantillon P4. Ou il faut effectuer des analyses complémentaires.

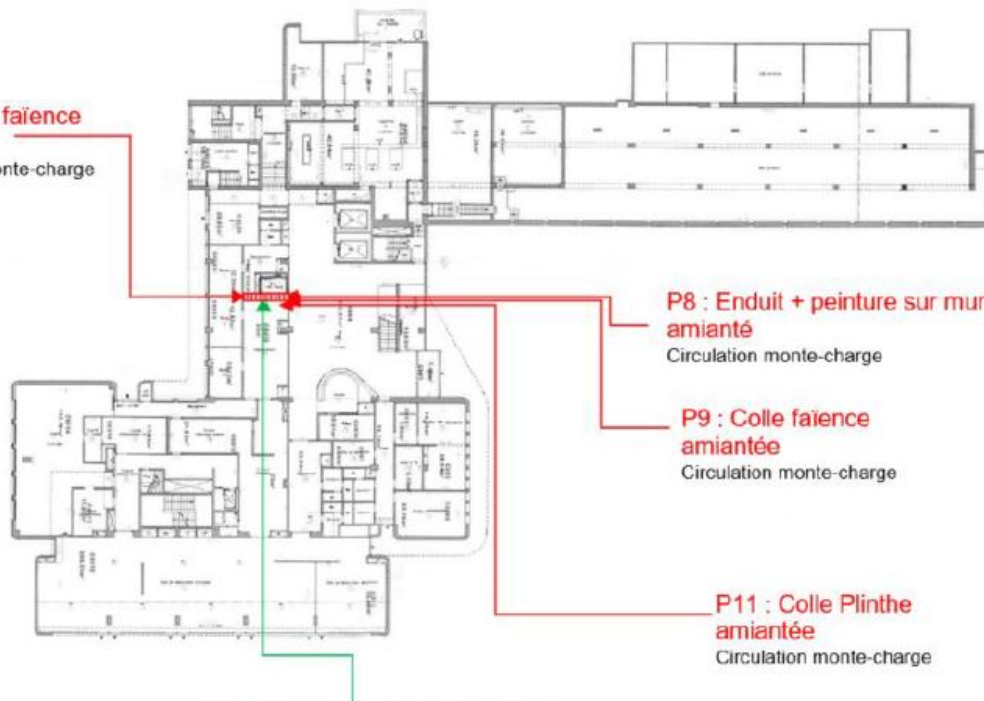
P11 : Colle Plinthe  
amiantée  
Circulation monte-charge

P12 : Colle carrelage + ragréage  
sans amiante  
Circulation monte-charge
