# **RAPPORT DE MISSION DE REPÉRAGE DES MATERIAUX ET PRODUITS CONTENANT DE L'AMIANTE AVANT TRAVAUX ET DEMOLITION**

**ADRESSE DU BIEN :**  
**Bâtiment A, B et C**  
**55 Rue Denfert Rochereau**  
**92100 BOULOGNE-BILLANCOURT**

**Référence Rapport** : AF 0011-01

**Dates des visites** : Le 22 Juin 2010

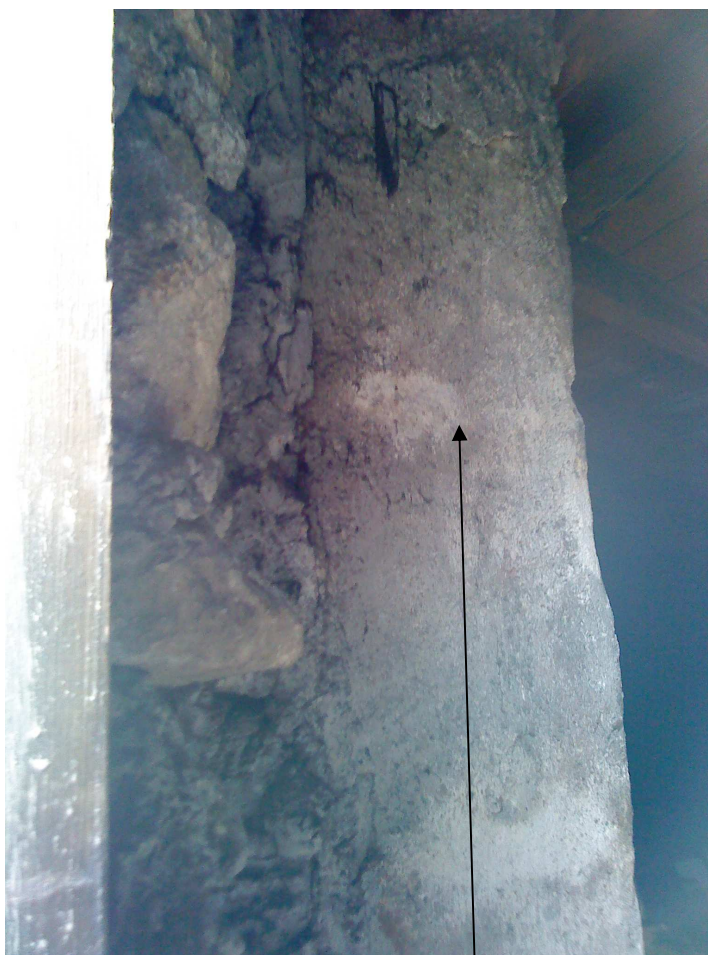
| Désignation des locaux | Niveau | Situation | N° de prélèvement. | Descriptif du matériau | Zone Homogène |
|---|---|---|---|---|---|
| comble | Sous toiture | conduit | P0010-41 | Enduit | Combles Bâtiment A et C |

P0011-41  
Enduit sur conduit  
Absence d'amiante

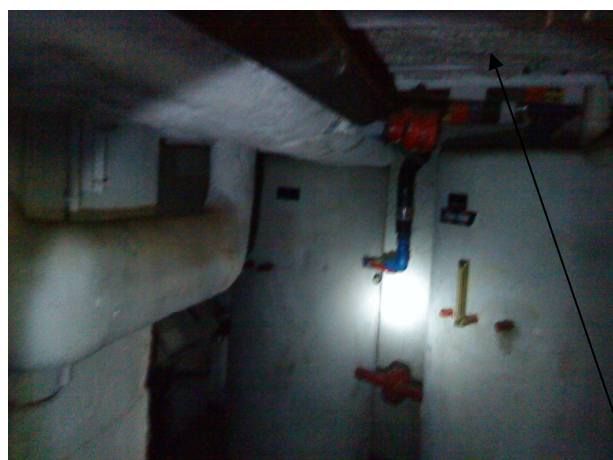
| Désignation des locaux | Niveau | Situation | N° de prélèvement. | Descriptif du matériau | Zone Homogène |
|---|---|---|---|---|---|
| Pièce 77 | Sous-sol | porte | P0010-36 | flocage | Sans Objet |

P0011-36  
Absence d'amiante

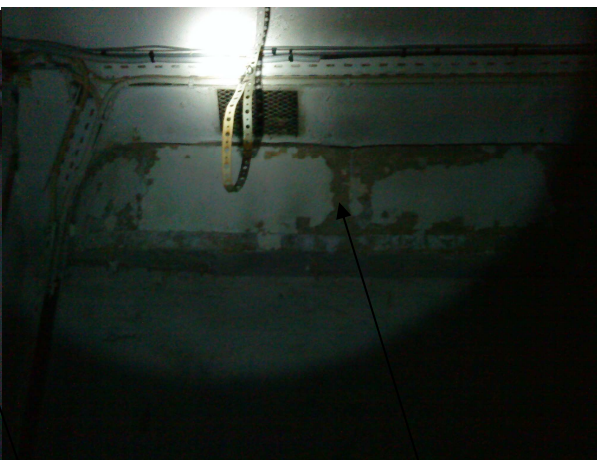
| Désignation des locaux | Niveau | Situation | N° de prélèvement. | Descriptif du matériau | Zone Homogène |
|---|---|---|---|---|---|
| Pièce 74 | Sous-sol | conduit | P0010-32 | calorifugeage | Sans Objet |

P0011-32  
Absence d'amiante

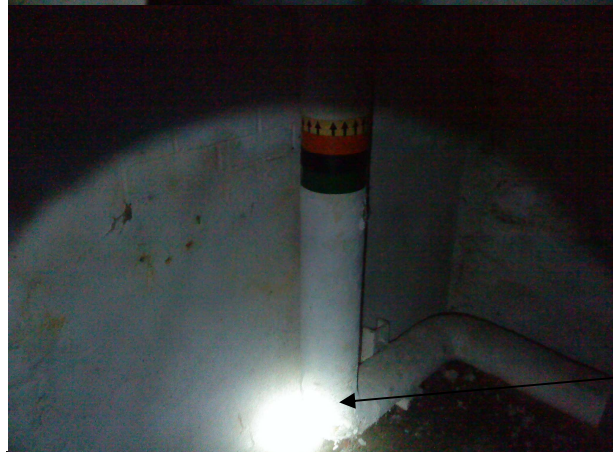
| Désignation des locaux | Niveau | Situation | N° de prélèvement. | Descriptif du matériau | Zone Homogène |
|---|---|---|---|---|---|
| Pièce 74 | Sous-sol | porte | P0010-35 | Calorifugeage liège | Sans Objet |

P0011-35  
Absence d'amiante

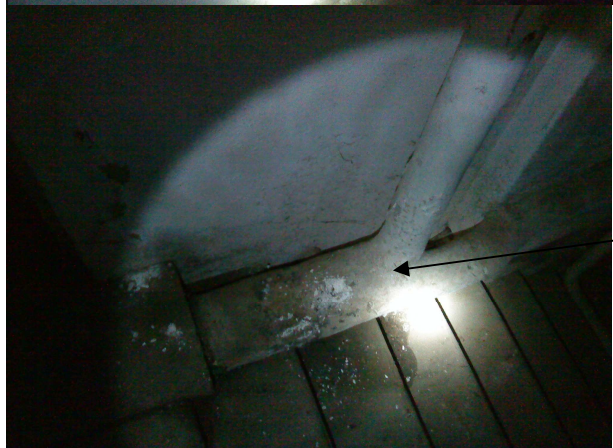
| Désignation des locaux | Niveau | Situation | N° de prélèvement. | Descriptif du matériau | Zone Homogène |
|---|---|---|---|---|---|
| Pièce 77 | Sous-sol | porte | P0010-33 | calorifugeage avec liège | Sans Objet |

P0011-33  
Absence d'amiante

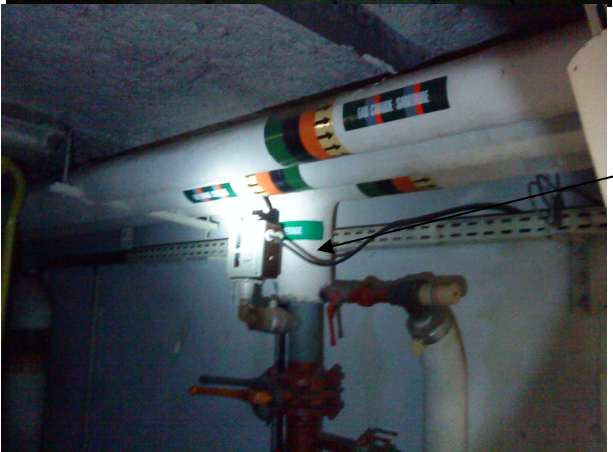
| Désignation des locaux | Niveau | Situation | N° de prélèvement. | Descriptif du matériau | Zone Homogène |
|---|---|---|---|---|---|
| Pièce 77 | Sous-sol | porte | P0010-37 | Calorifugeage laine de roche | Sans Objet |

P0011-37  
Absence d'amiante
