Bien immobilier expertisé : 33 AVENUE DE MOUSSEAU  
91000 EVRY  
E

Appartenant à : Société UGECAM EVRY  
33 AVENUE MOUSSEAU  
91000 EVRY

Visite effectuée le : 30/09/2016

## La SYNTHÈSE des CONCLUSIONS

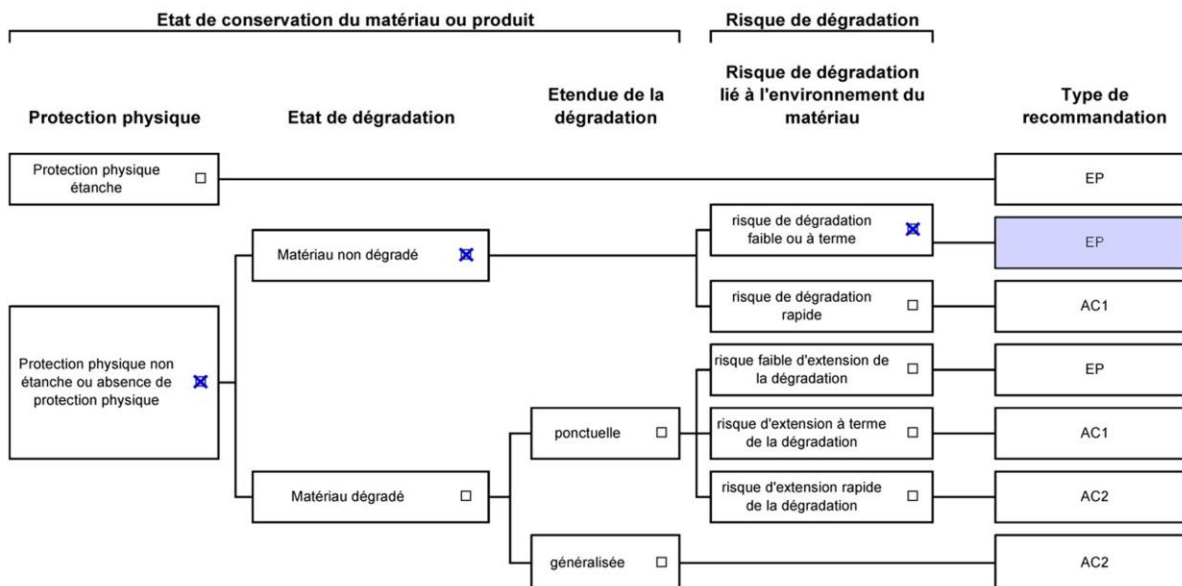
Matériau : Conduit de ventilation en fibro-ciment

Résultat EP : Il est recommandé de réaliser une évaluation périodique.

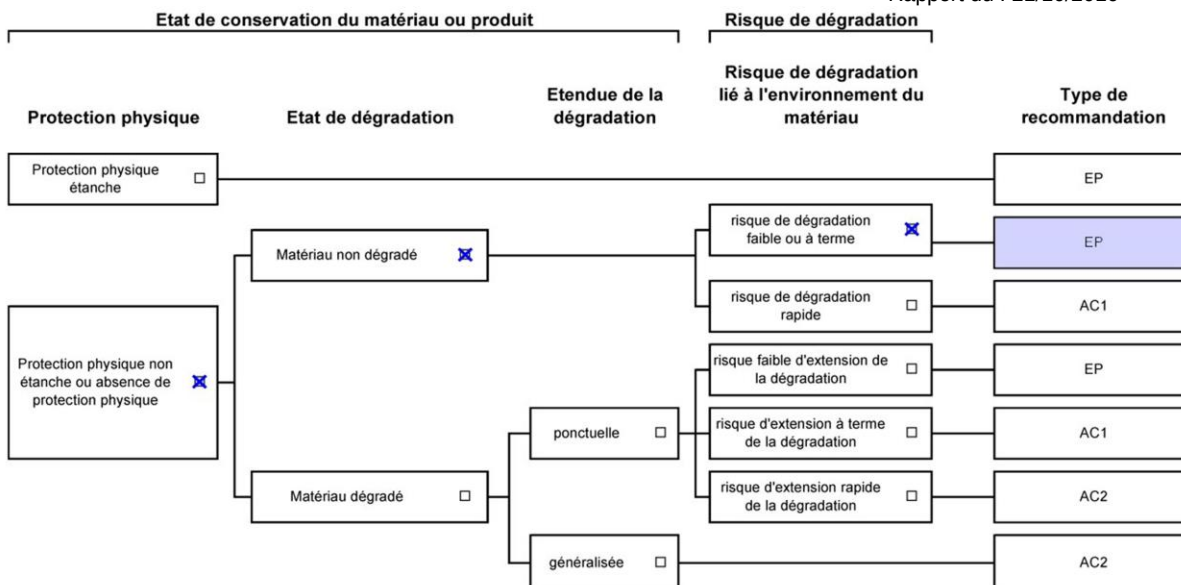
Matériau : Conduits

Résultat EP : Il est recommandé de réaliser une évaluation périodique.

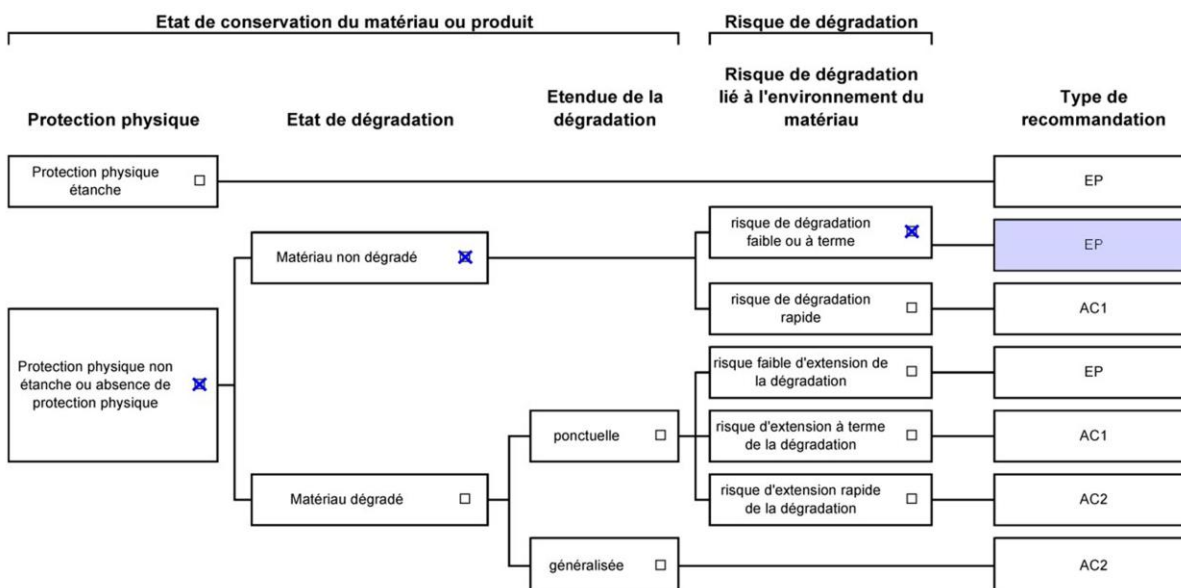
Matériau : Conduit de ventilation en fibro-ciment

Résultat EP : Il est recommandé de réaliser une évaluation périodique.

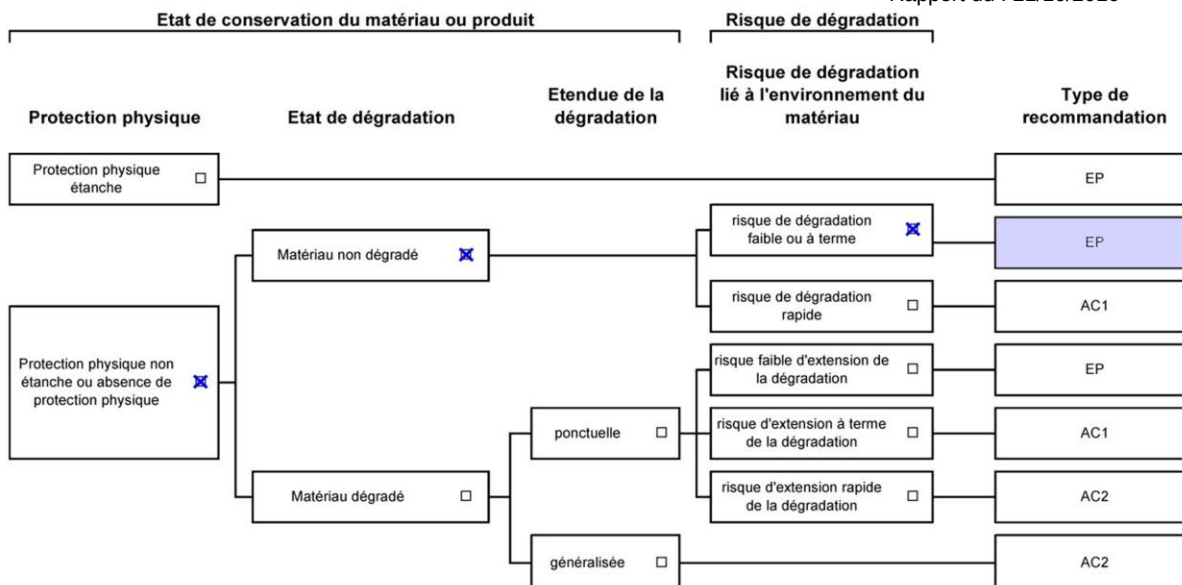
Matériau : Chapeau de cheminée en fibro-ciment

Résultat EP : Il est recommandé de réaliser une évaluation périodique.
