Bien immobilier expertisé : 33 AVENUE DE MOUSSEAU  
91000 EVRY  
F

Appartenant à : Société UGECAM EVRY  
33 AVENUE MOUSSEAU  
91000 EVRY

Visite effectuée le : 29/09/2016

## La SYNTHÈSE des CONCLUSIONS

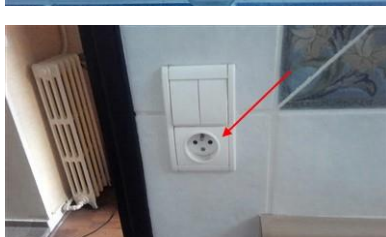
Photo Ele0007

Libellé de l'anomalie : B8.3 a L'installation comporte au moins un matériel électrique vétuste.

Commentaire : Présence de matériel électrique vétuste (douilles, interrupteurs, socles de prise...); Faire intervenir un électricien qualifié afin de remplacer les matériels électriques vétustes
