Bien immobilier expertisé : **33 AVENUE DE MOUSSEAU  
CHATEAU  
91000 EVRY**  
Ce bien ne fait pas partie d'une copropriété

Visite effectuée le : **03/10/2016**  
Nature / état de l'immeuble :

## La SYNTHÈSE des CONCLUSIONS

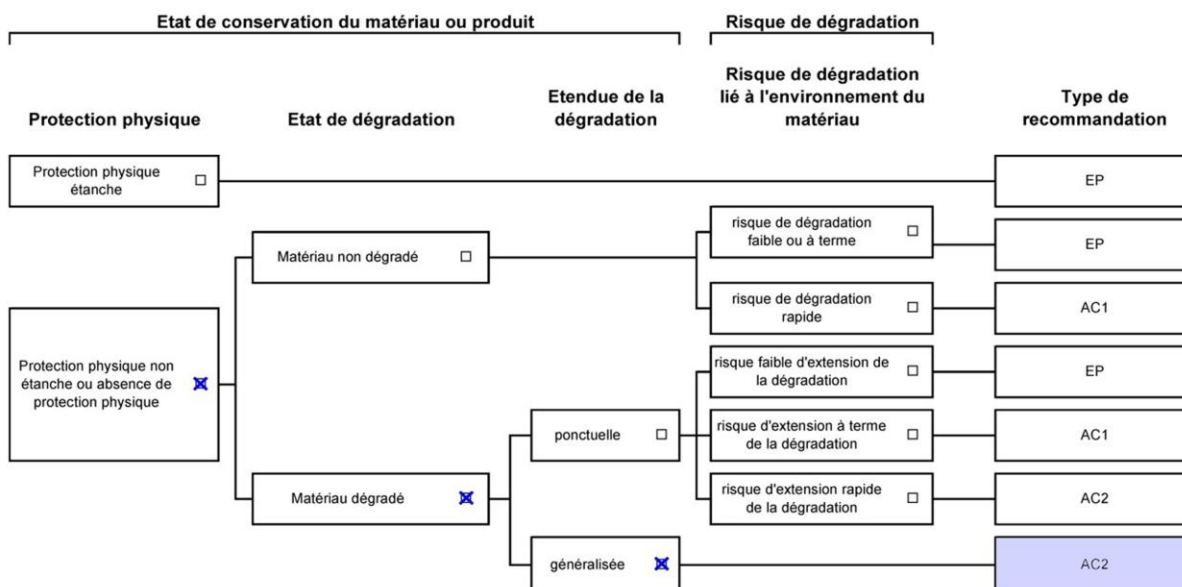
Dossier n° 815446  
Date de l'évaluation : 03/10/2016  
Bâtiment / local ou zone homogène : Annexes - Local à vélo  
Identifiant Matériau : 0022  
Matériau : Plaques (fibres-ciment)  
Résultat AC2 : Il est recommandé de réaliser une action corrective de second niveau.
