## Pré-Rapport de repérage des matériaux et produits contenant de l'amiante à intégrer au Dossier Technique Amiante

Rapport N° : 22381381/S6/81/AM-DTA\_V1

**UGECAM - BATIMENT AD**

**BATIMENT AD**

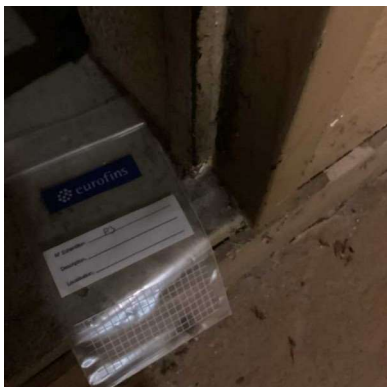
| P18 | ZPSO 8 |

| Localisation | Ouvrage | Matériaux et produits | Aspect | Couleur | N° ZPSO | N° Prél. | N° Sond. | Critère de décision | EC | Observation | Présence amiante |
|---|---|---|---|---|---|---|---|---|---|---|---|
| Niveau AD-00 -> Local AD 0012 | Portes coupe-feu | Joints (bandes) | Non bitumineux, Souple | Blanc | 8 | P18* N | / | AN | / | | Non |

| P18 | ZPSO 8 |
|---|---|
| Niveau AD-00 -> Local AD 0012 | |
| Portes coupe-feu -> Joints (bandes) (Liste B) | |

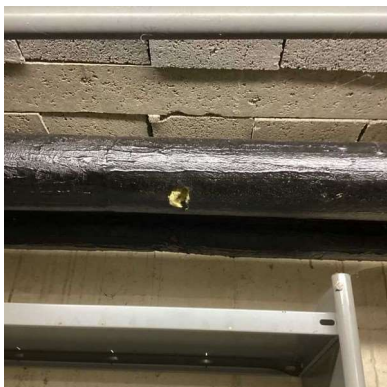
| P19 | ZPSO 10 |

| Localisation | Ouvrage | Matériaux et produits | Aspect | Couleur | N° ZPSO | N° Prél. | N° Sond. | Critère de décision | EC | Observation | Présence amiante |
|---|---|---|---|---|---|---|---|---|---|---|---|
| Niveau AD-00 -> Local AD 0010 | Conduits | Enveloppes de calorifuges | Bitumineux | Noir | 10 | P19*<br>N | / | AN | / | | Non |

| P19 | ZPSO 10 |
|---|---|
| Niveau AD-00 -> Local AD 0010 | |
| Conduits -> Enveloppes de calorifuges (Liste B) | |

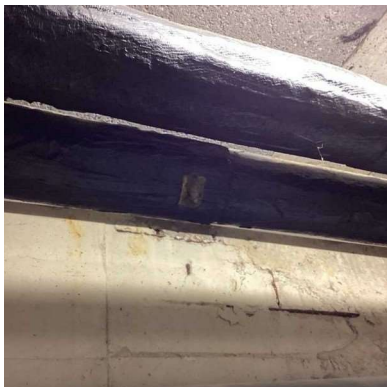
| P20 | ZPSO 10 |

| Localisation | Ouvrage | Matériaux et produits | Aspect | Couleur | N° ZPSO | N° Prél. | N° Sond. | Critère de décision | EC | Observation | Présence amiante |
|---|---|---|---|---|---|---|---|---|---|---|---|
| Niveau AD-00 -> Local AD 0013 | Conduits | Enveloppes de calorifuges | Bitumineux | Noir | 10 | P20<br>N | / | AN | / | | Non |

| P20 | ZPSO 10 |
|---|---|
| Niveau AD-00 -> Local AD 0013 | |
| Conduits -> Enveloppes de calorifuges (Liste B) | |

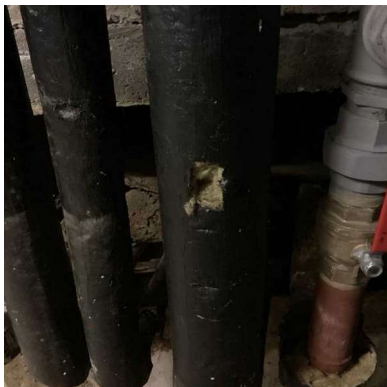
| P21 | ZPSO 10 |

| Localisation | Ouvrage | Matériaux et produits | Aspect | Couleur | N° ZPSO | N° Prél. | N° Sond. | Critère de décision | EC | Observation | Présence amiante |
|---|---|---|---|---|---|---|---|---|---|---|---|
| Niveau AD-00 -> Local AD 0015 - Local SSI | Conduits | Enveloppes de calorifuges | Bitumineux | Noir | 10 | P21<br>N | / | AN | / | | Non |

| P21 | ZPSO 10 |
|---|---|
| Niveau AD-00 -> Local AD 0015 - Local SSI | |
| Conduits -> Enveloppes de calorifuges (Liste B) | |

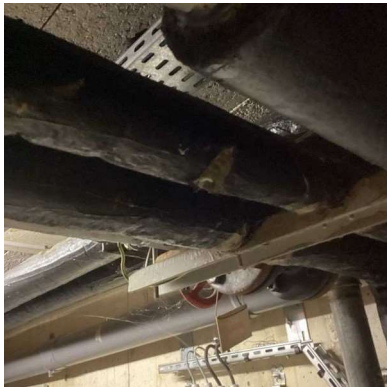
| P22 | ZPSO 10 |

| Localisation | Ouvrage | Matériaux et produits | Aspect | Couleur | N° ZPSO | N° Prél. | N° Sond. | Critère de décision | EC | Observation | Présence amiante |
|---|---|---|---|---|---|---|---|---|---|---|---|
| Niveau AD-00 -> Local AD 0015 - Local SSI | Conduits | Enveloppes de calorifuges | Bitumineux | Noir | 10 | P22 N | / | AN | / | | Non |

| P22 | ZPSO 10 |
|---|---|
| Niveau AD-00 -> Local AD 0015 - Local SSI | |
| Conduits -> Enveloppes de calorifuges (Liste B) | |

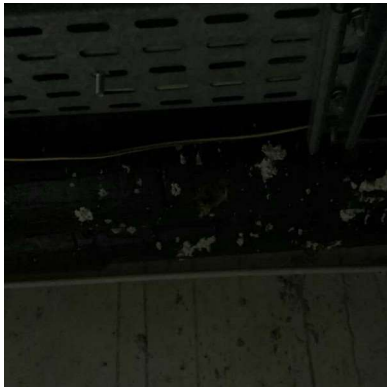
| P23 | ZPSO 10 |

| Localisation | Ouvrage | Matériaux et produits | Aspect | Couleur | N° ZPSO | N° Prél. | N° Sond. | Critère de décision | EC | Observation | Présence amiante |
|---|---|---|---|---|---|---|---|---|---|---|---|
| Niveau AD-00 -> Local AD 0015 - Local SSI | Conduits | Enveloppes de calorifuges | Bitumineux | Noir | 10 | P23 N | / | AN | / | | Non |

| P23 | ZPSO 10 |
|---|---|
| Niveau AD-00 -> Local AD 0015 - Local SSI | |
| Conduits -> Enveloppes de calorifuges (Liste B) | |

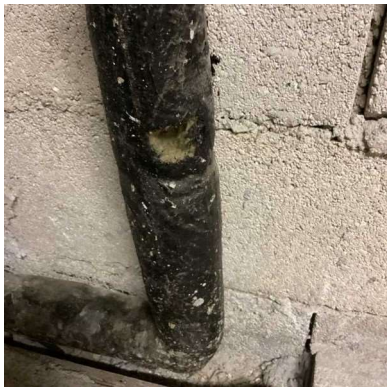
| P24 | ZPSO 10 |

| Localisation | Ouvrage | Matériaux et produits | Aspect | Couleur | N° ZPSO | N° Prél. | N° Sond. | Critère de décision | EC | Observation | Présence amiante |
|---|---|---|---|---|---|---|---|---|---|---|---|
| Niveau AD-00 -> Local AD 0015 - Local SSI | Conduits | Enveloppes de calorifuges | Bitumineux | Noir | 10 | P24 N | / | AN | / | | Non |

| Niveau AD-00 -> Local AD 0015 - Local SSI | |
| Conduits -> Enveloppes de calorifuges (Liste B) | |

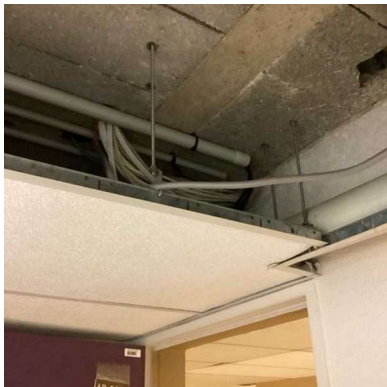
| P17 | ZPSO 5 |

| Localisation | Ouvrage | Matériaux et produits | Aspect | Couleur | N° ZPSO | N° Prél. | N° Sond. | Critère de décision | EC | Observation | Présence amiante |
|---|---|---|---|---|---|---|---|---|---|---|---|
| Niveau AD-00 -> Local AD 0006 | Faux plafonds | Panneaux | Carton, Laine de roche | Jaune, Blanc | 5 | P17 N | / | AN | / | | Non |

| Niveau AD-00 -> Local AD 0006 | |
| Faux plafonds -> Panneaux (Liste A) | |

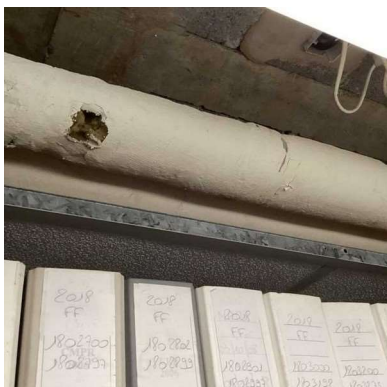
| P25 | ZPSO 11 |

| Localisation | Ouvrage | Matériaux et produits | Aspect | Couleur | N° ZPSO | N° Prél. | N° Sond. | Critère de décision | EC | Observation | Présence amiante |
|---|---|---|---|---|---|---|---|---|---|---|---|
| Niveau AD-00 -> Local AD 0006 | Conduits | Enveloppes de calorifuges | Liant plâtre + toile | Blanc | 11 | P25* N | / | AN | / | | Non |

| Niveau AD-00 -> Local AD 0006 | |
| Conduits -> Enveloppes de calorifuges (Liste B) | |

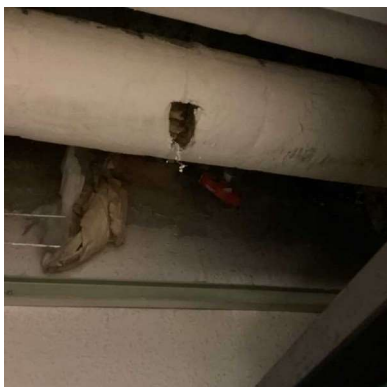
| P26 | ZPSO 11 |

| Localisation | Ouvrage | Matériaux et produits | Aspect | Couleur | N° ZPSO | N° Prél. | N° Sond. | Critère de décision | EC | Observation | Présence amiante |
|---|---|---|---|---|---|---|---|---|---|---|---|
| Niveau AD-00 -> Local AD 0007 | Conduits | Enveloppes de calorifuges | Liant plâtre + toile | Blanc | 11 | P26 N | / | AN | / | | Non |

| Niveau AD-00 -> Local AD 0007 | |
| Conduits -> Enveloppes de calorifuges (Liste B) | |

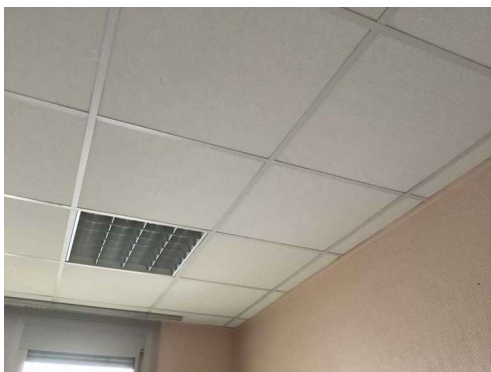
| P27 | ZPSO 12 |

| Niveau AD-0 -> BUREAU 05 | |
| Faux plafonds -> Plaques (Liste A) | |

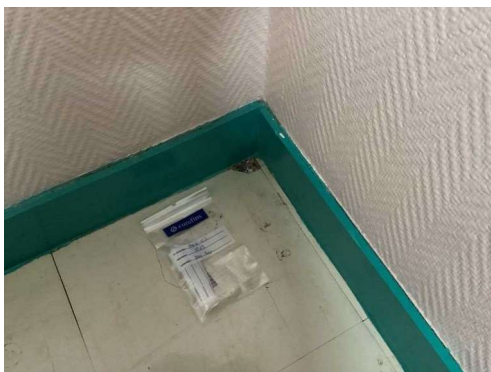
| P28 | ZPSO 16 |

| Niveau AD-0 -> BUREAU 05 | |
| Revêtements de sol -> Dalles de sol (Liste B) | |

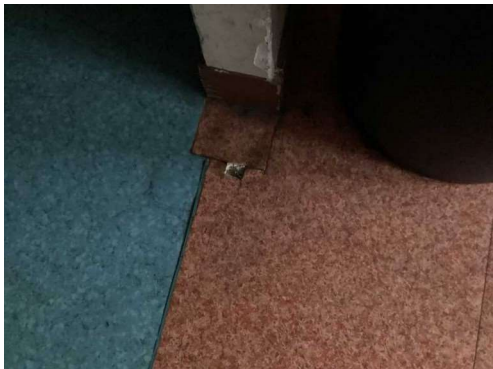
| P29 | ZPSO 13 |

| Niveau AD-0 -> LOCAL 14 (ASPG) | |
| Revêtements de sol -> Dalles de sol (Liste B) | |

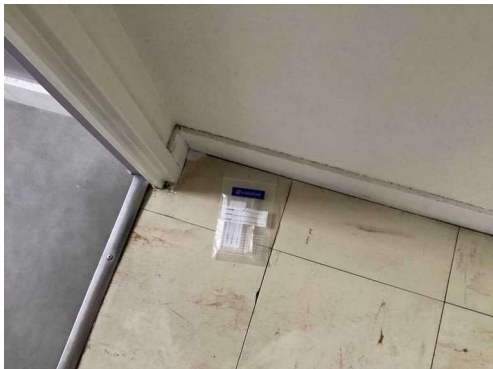
| P1 | ZPSO 1 |

| N°ZPSO | Localisation | Ouvrage | Partie d'ouvrage | Aspect | Couleur | Résultat de l'évaluation de l'état de conservation |
|---|---|---|---|---|---|---|
| 1 | Niveau AD-1 -> SAS AD1-106 | Revêtements de sol | Dalles de sol | Cassant | Beige | EP |

| Niveau AD-1 -> SAS AD1-106 | |
| Revêtements de sol -> Dalles de sol (Liste B) | |

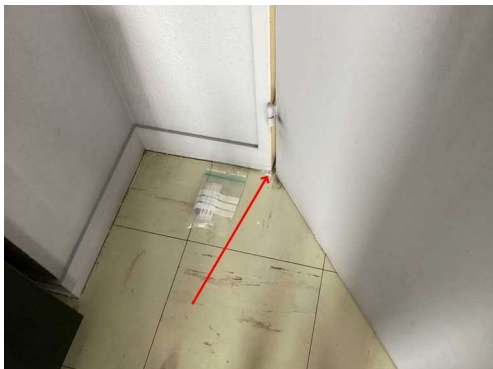
| P2 | ZPSO 2 |

| N°ZPSO | Localisation | Ouvrage | Partie d'ouvrage | Aspect | Couleur | Résultat de l'évaluation de l'état de conservation |
|---|---|---|---|---|---|---|
| 2 | Niveau AD-1 -> BUREAU AD1-107 | Revêtements de sol | Dalles de sol | Cassant | Beige | EP |

| Niveau AD-1 -> BUREAU AD1-107 | |
| Revêtements de sol -> Dalles de sol (Liste B) | |

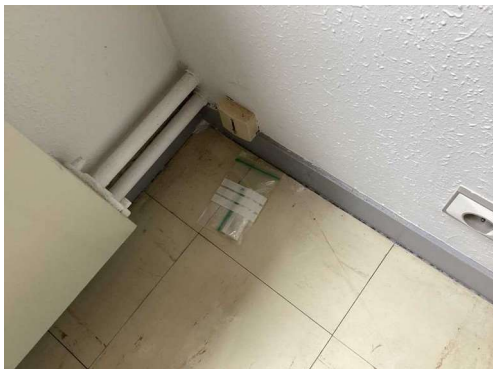
| P5 | ZPSO 2 |

| N°ZPSO | Localisation | Ouvrage | Partie d'ouvrage | Aspect | Couleur | Résultat de l'évaluation de l'état de conservation |
|---|---|---|---|---|---|---|
| 2 | Niveau AD-1 -> BUREAU AD1-114 | Revêtements de sol | Dalles de sol | Cassant | Beige | EP |

| Niveau AD-1 -> BUREAU AD1-114 | |
| Revêtements de sol -> Dalles de sol (Liste B) | |

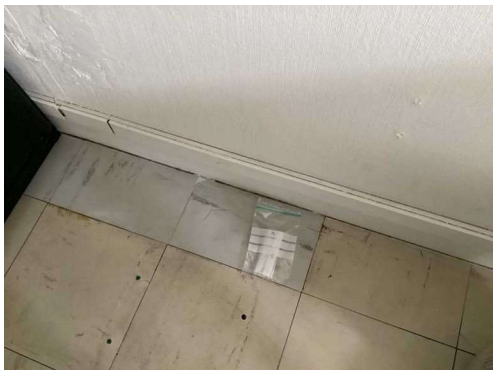
| P4 | ZPSO 4 |

| Niveau AD-1 -> BUREAU AD1-112 | |
| Revêtements de sol -> Dalles de sol (Liste B) | |

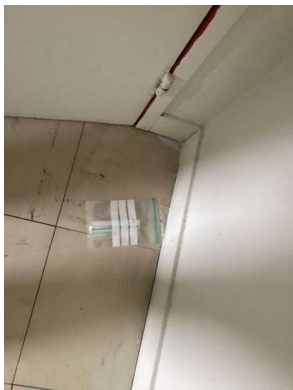
| P3 | ZPSO 3 |

| N°ZPSO | Localisation | Ouvrage | Partie d'ouvrage | Aspect | Couleur | Résultat de l'évaluation de l'état de conservation |
|---|---|---|---|---|---|---|
| 3 | Niveau AD-1 -> BUREAU AD1-112 | Revêtements de sol | Dalles de sol | Cassant | Beige | EP |

| Niveau AD-1 -> BUREAU AD1-112 | |
| Revêtements de sol -> Dalles de sol (Liste B) | |

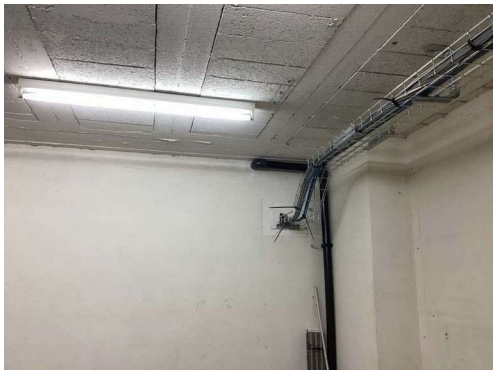
| S25 | ZPSO 6 |

| Localisation | Ouvrage | Matériaux et produits | Aspect | Couleur | N° ZPSO | N° Prél. | N° Sond. | Critère de décision | EC | Observation | Présence amiante |
|---|---|---|---|---|---|---|---|---|---|---|---|
| Niveau AD-00 -> Local AD 0011 | Conduits | Calorifugeages | Manchons | / | 6 | / | S25 | PN | / | | Non |

| S25 | ZPSO 6 |
|---|---|
| Niveau AD-00 -> Local AD 0011 | |
| Conduits -> Calorifugeages (Liste A) | |

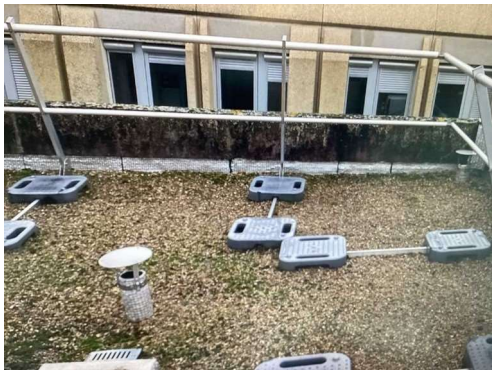
| S50 | ZPSO 15 |

| S50 | ZPSO 15 |
|---|---|
| NIVEAU AD-TT | |
| Conduits en toiture -> Conduits de fumée (Liste B) | |
