**Rapport de repérage des matériaux et produits contenant de l'amiante à intégrer au Dossier Technique Amiante**

**Nom du site :** UGECAM - BATIMENT AT  
**Latitude :** 2.7179  
**Longitude :** 48.6805

**Numéro d'affaire :** 22381381  
**Référence du rapport :** 22381381/S5.45.2.R  
**Rédigé le :** 07/11/2024  
**Par l'opérateur de repérage :** Mohamed Adnene ABID  
**Date de la commande :** 02/09/2024

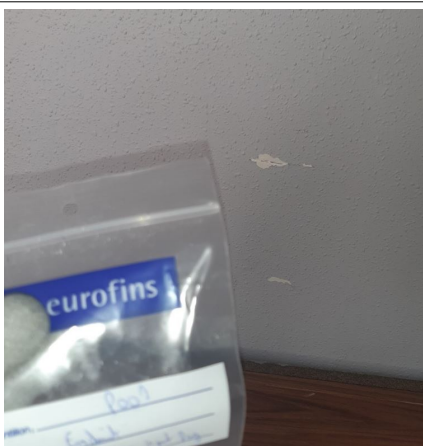
Prélèvement - P001 : UGECAM - BATIMENT AT / RDC Haut / Circulations - Enduit projeté- (Absence d'amiante)

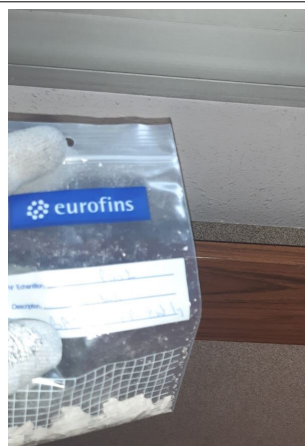
Prélèvement - P002 : UGECAM - BATIMENT AT / RDC Haut / Circulations - Enduit projeté- (Absence d'amiante)

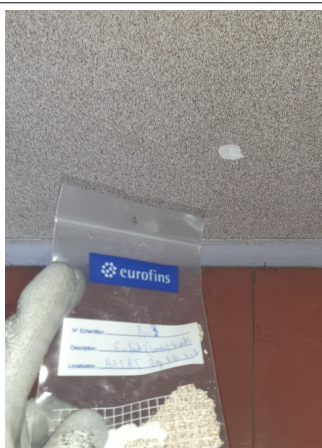
Prélèvement - P003 : UGECAM - BATIMENT AT / RDC Haut / Circulations - Enduit projeté- (Absence d'amiante)

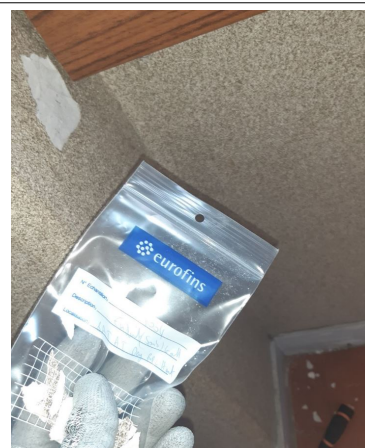
Prélèvement - P004 : UGECAM - BATIMENT AT / RDC Haut / Circulations - Enduit projeté- (Absence d'amiante)

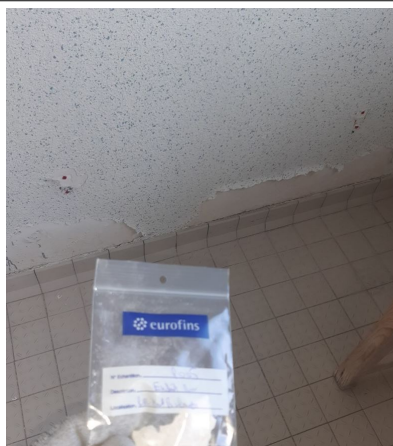
Prélèvement - P005 : UGECAM - BATIMENT AT / RDC Haut / Balneotherapie - Enduit projeté- (Absence d'amiante)

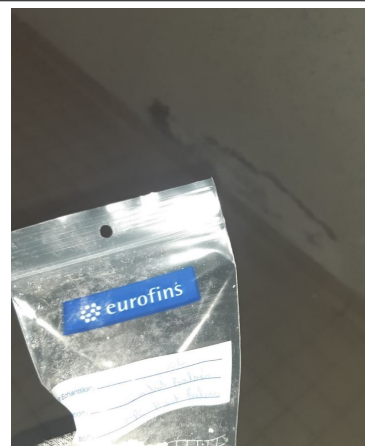
Prélèvement - P006 : UGECAM - BATIMENT AT / RDC Haut / Balneotherapie - Enduit projeté- (Absence d'amiante)

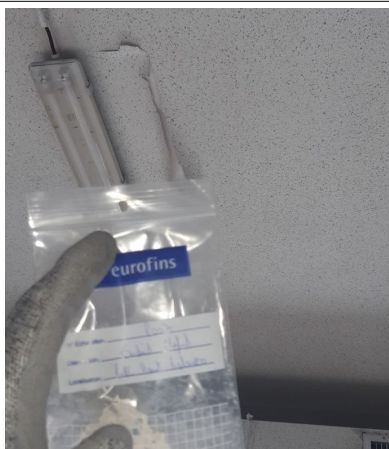
Prélèvement - P007 : UGECAM - BATIMENT AT / RDC Haut / Balneotherapie - Enduit projeté- (Absence d'amiante)

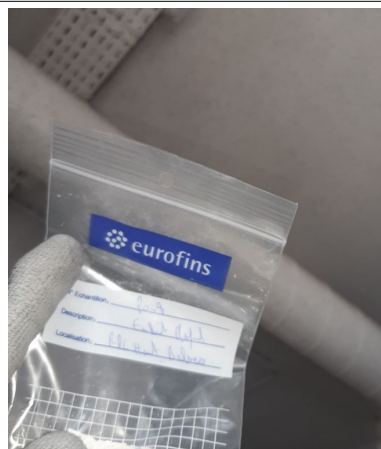
Prélèvement - P008 : UGECAM - BATIMENT AT / RDC Haut / Balneotherapie - Enduit projeté- (Absence d'amiante)

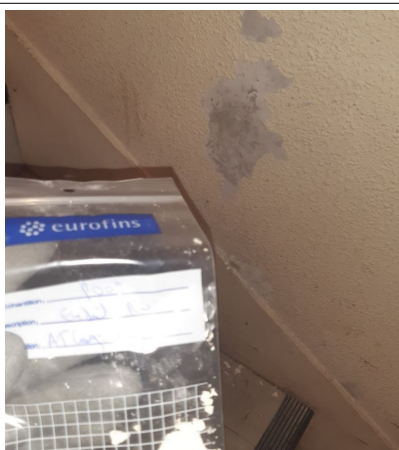
Prélèvement - P009 : UGECAM - BATIMENT AT / RDC Haut/RDC Bas / Cage d'escalier - Enduit projeté- (Absence d'amiante)

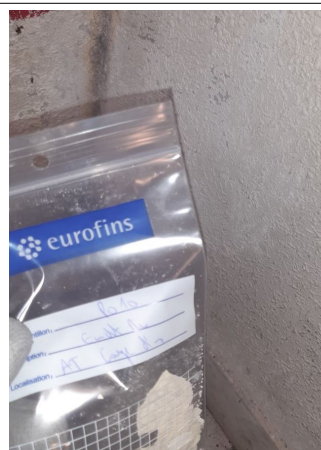
Prélèvement - P010 : UGECAM - BATIMENT AT / RDC Haut/RDC Bas / Cage d'escalier - Enduit projeté- (Absence d'amiante)

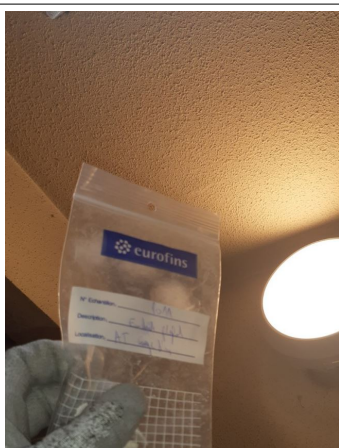
| Localisation | Composant | Matériau ou produit | Description | Résultat de l'évaluation de l'état de conservation |
|---|---|---|---|---|
| UGE CAM - BATIMENT<br>AT / RDC Haut/RDC Bas<br>/ Cage d'escalier | Plafond | Enduit projeté | granuleux, épais, beige,<br>jaune | / |

Prélèvement - P011 : UGECAM - BATIMENT AT / RDC Haut/RDC Bas / Cage d'escalier - Enduit projeté- (Présence d'amiante)

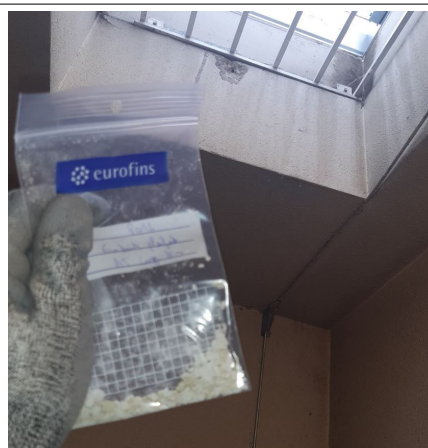
| Localisation | Composant | Matériau ou produit | Description | Résultat de l'évaluation de l'état de conservation |
|---|---|---|---|---|
| UGE CAM - BATIMENT<br>AT / RDC Haut/RDC Bas<br>/ Cage d'escalier | Plafond | Enduit projeté | épais, granuleux, beige,<br>jaune | / |

Prélèvement - P012 : UGECAM - BATIMENT AT / RDC Haut/RDC Bas / Cage d'escalier - Enduit projeté- (Présence d'amiante)

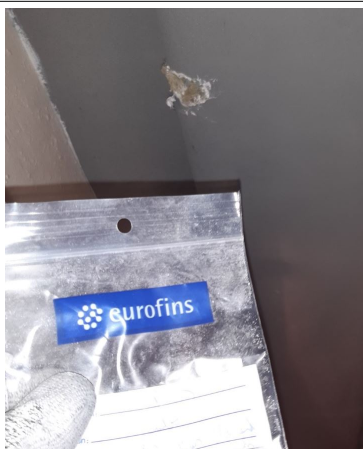
Prélèvement - P015 : UGECAM - BATIMENT AT / RDC Bas / AT-041 A - Enveloppe de calorifugeage- (Absence d'amiante)

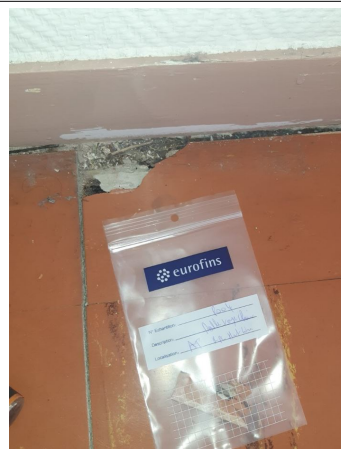
Déclaré - : UGECAM - BATIMENT AT / RDC Haut / Circulations - Colle bitumineuse- (Présence d'amiante)

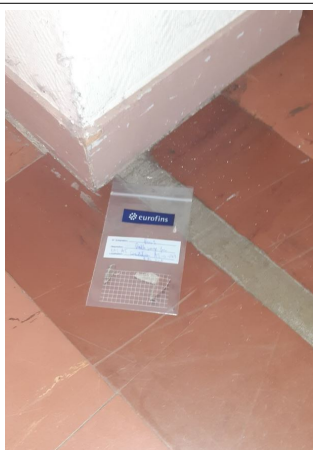
| Localisation | Composant | Matériau ou produit | Description | Résultat de l'évaluation de l'état de conservation |
|---|---|---|---|---|
| UGE CAM - BATIMENT<br>AT / RDC Haut / Circulations | Revêtement de sol | Dalle de sol | cassante, rouge | / |

Déclaré - : UGECAM - BATIMENT AT / RDC Haut / Circulations - Dalle de sol- (Présence d'amiante)

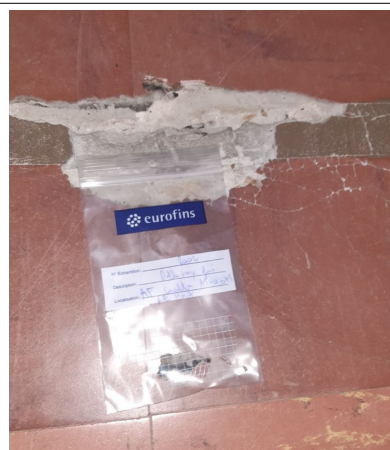
Déclaré - : UGECAM - BATIMENT AT / RDC Haut / Circulations - Dalle de sol- (Présence d'amiante)

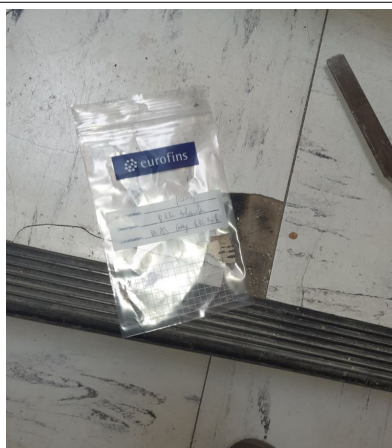
Déclaré - : UGECAM - BATIMENT AT / RDC Haut/RDC Bas / Cage d'escalier - Colle bitumineuse- (Présence d'amiante)

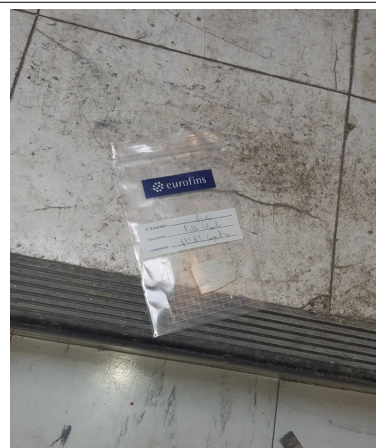
| Localisation | Composant | Matériau ou produit | Description | Résultat de l'évaluation de l'état de conservation |
|---|---|---|---|---|
| UGE CAM - BATIMENT<br>AT / RDC Haut/RDC Bas<br>/ Cage d'escalier | Revêtement de sol | Dalle de sol | cassante, blanc(he) | / |

Déclaré - : UGECAM - BATIMENT AT / RDC Haut/RDC Bas / Cage d'escalier - Dalle de sol- (Présence d'amiante)

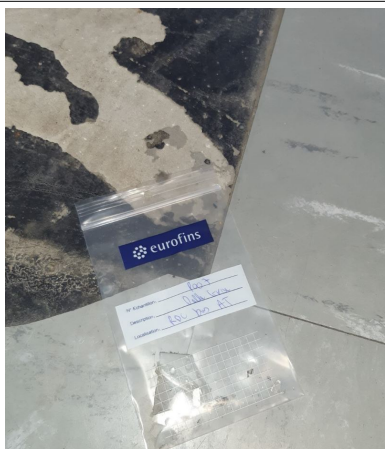
Déclaré - : UGECAM - BATIMENT AT / RDC Bas / Circulations  
- Colle bitumineuse- (Présence d'amiante)

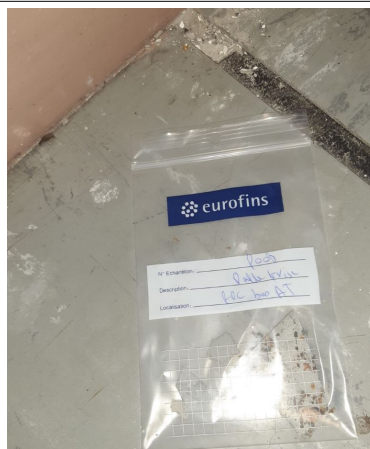
| Localisation | Composant | Matériau ou produit | Description | Résultat de l'évaluation de l'état de conservation |
|---|---|---|---|---|
| UGE CAM - BATIMENT<br>AT / RDC Bas / Circulations | Revêtement de sol | Dalle de sol | cassante, gris(e) | / |

Déclaré - : UGECAM - BATIMENT AT / RDC Bas / Circulations  
- Dalle de sol- (Présence d'amiante)
