**Rapport de repérage des matériaux et produits contenant de l'amiante à intégrer au Dossier Technique Amiante**

**Nom du site :** UGECAM - BATIMENT E

UGECAM - BATIMENT E  
ROUTE DE LIVERDY  
77170 COUBERT

**Référence du rapport :** 22381381/S5.47.2.R

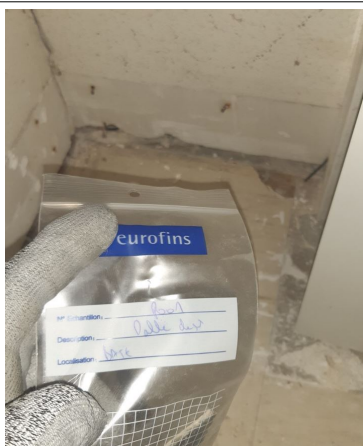
| Localisation | Ouvrage | Matériau ou produit | Description | N° Prél. | Critère de décision | Sondage / Observation | Présence d'amiante | EC |
|---|---|---|---|---|---|---|---|---|
| UGECAM - BATIMENT E / RDC / A145.T1.L3 Réserve HADR | Revêtement de sol | Dalle de sol | cassant, beige | P001 | Résultat d'analyse | S | NON | / |

Prélèvement - P001 : UGECAM - BATIMENT E / RDC / A145.T1.L3 Réserve HADR - Dalle de sol- (Absence d'amiante)

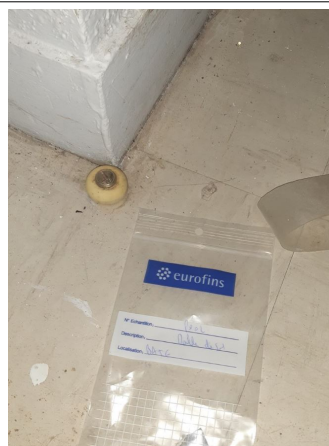
| Localisation | Ouvrage | Matériau ou produit | Description | N° Prél. | Critère de décision | Sondage / Observation | Présence d'amiante | EC |
|---|---|---|---|---|---|---|---|---|
| UGECAM - BATIMENT E / RDC / A145.T1.L3 Réserve HADR | Revêtement de sol | Dalle de sol | cassante, beige | P002 | Résultat d'analyse | S | NON | / |

Prélèvement - P002 : UGECAM - BATIMENT E / RDC / A145.T1.L3 Réserve HADR - Dalle de sol- (Absence d'amiante)

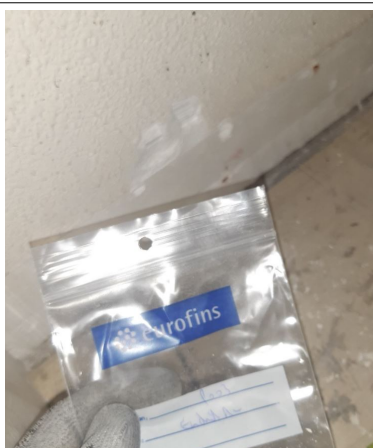
| Localisation | Ouvrage | Matériau ou produit | Description | N° Prél. | Critère de décision | Sondage / Observation | Présence d'amiante | EC |
|---|---|---|---|---|---|---|---|---|
| UGECAM - BATIMENT E / RDC / A145.T1.L3 Réserve HADR | Mur | Enduit projeté | granuleux, épais, blanc(he), gris(e) | P003 | Résultat d'analyse | S | NON | / |

Prélèvement - P003 : UGECAM - BATIMENT E / RDC / A145.T1.L3 Réserve HADR - Enduit projeté- (Absence d'amiante)

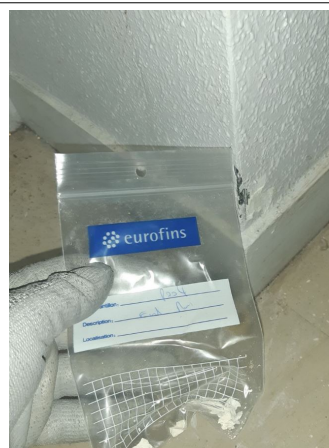
| Localisation | Ouvrage | Matériau ou produit | Description | N° Prél. | Critère de décision | Sondage / Observation | Présence d'amiante | EC |
|---|---|---|---|---|---|---|---|---|
| UGECAM - BATIMENT E / RDC / A145.T1.L3 Réserve HADR | Mur | Enduit projeté | granuleux, épais, beige | P004 | Résultat d'analyse | S | NON | / |

Prélèvement - P004 : UGECAM - BATIMENT E / RDC / A145.T1.L3 Réserve HADR - Enduit projeté- (Absence d'amiante)

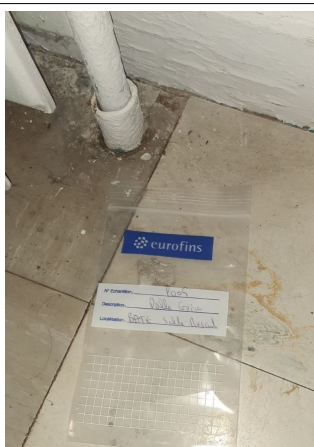
| Localisation | Ouvrage | Matériau ou produit | Description | N° Prél. | Critère de décision | Sondage / Observation | Présence d'amiante | EC |
|---|---|---|---|---|---|---|---|---|
| UGECAM - BATIMENT E / RDC / A 137/A 138/A 139 Salle de musculation | Revêtement de sol | Dalle de sol | cassante, gris(e) | P005 | Résultat d'analyse | S | NON | / |

Prélèvement - P005 : UGECAM - BATIMENT E / RDC / A 137/A 138/A 139 Salle de musculation - Dalle de sol- (Absence d'amiante)

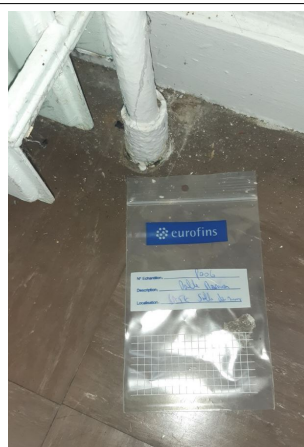
| Localisation | Ouvrage | Matériau ou produit | Description | N° Prél. | Critère de décision | Sondage / Observation | Présence d'amiante | EC |
|---|---|---|---|---|---|---|---|---|
| UGECAM - BATIMENT E / RDC / A 137/A 138/A 139 Salle de musculation | Revêtement de sol | Dalle de sol | cassante, marron | P006 | Résultat d'analyse | S | NON | / |

Prélèvement - P006 : UGECAM - BATIMENT E / RDC / A 137/A 138/A 139 Salle de musculation - Dalle de sol- (Absence d'amiante)

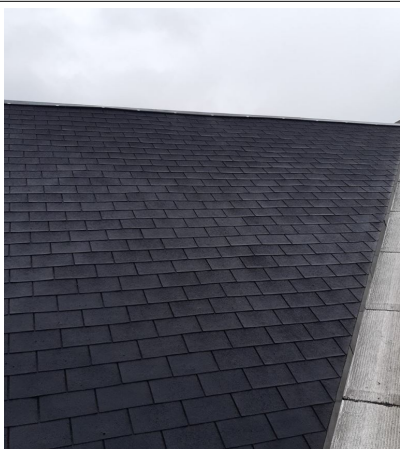
| Localisation | Ouvrage | Matériau ou produit | Description | N° Prél. | Critère de décision | Sondage / Observation | Présence d'amiante | EC |
|---|---|---|---|---|---|---|---|---|
| UGECAM - BATIMENT E / Extérieur / Toiture | Toiture | Ardoise | composite, gris(e), noir(e) | P007 | Résultat d'analyse | S | NON | / |

Prélèvement - P007 : UGECAM - BATIMENT E / Extérieur /  
Toiture - Ardoise- (Absence d'amiante)

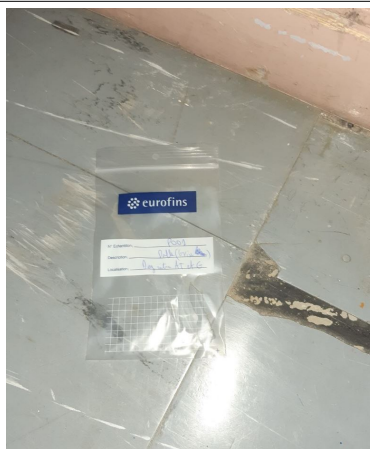
| Matériaux ou produits de la liste B contenant de l'amiante | | | | |
|---|---|---|---|---|
| UGECA M - BATIMENT E / RDC / Dégagement 1 vers BAT E | Revêtement de sol | Dalle de sol | cassante, gris(e) | EP |

| Localisation | Ouvrage | Matériau ou produit | Description | N° Prél. | Critère de décision | Sondage / Observation | Présence d'amiante | EC |
|---|---|---|---|---|---|---|---|---|
| UGECAM - BATIMENT E / RDC / Dégagement 1 vers BAT E | Revêtement de sol | Dalle de sol | cassante, gris(e) | / | Résultat d'analyse | P001 (PRELEV N°BV3LY4061) et P002 (PRELEV N°BV3LY4062) N° de rapport d'analyse : AR-24-LE-098381-01 Date d'émission de rapport : 27/08/2024 | OUI | EP |

déclaré - : UGECAM - BATIMENT E / RDC / Dégagement 1  
vers BAT E - Dalle de sol - EP- (Présence d'amiante)

Le(s) matériau(x) ou produit(s) concerné(s) contenant de l'amiante et l'étendue des dégradations qu'il(s) présente(nt) et l'évaluation du risque de dégradation ne conduisent pas à conclure à la nécessité d'une action de protection immédiate sur le(s) matériau(x) ou produit(s). Cette évaluation périodique consiste à :

- contrôler périodiquement que l'état de dégradation des matériaux et produits concernés ne s'aggrave pas, et, le(s) cas échéant, que leur protection demeure en bon état de conservation ;
- rechercher, le(s) cas échéant, les causes de dégradation et prendre les mesures appropriées pour les supprimer.

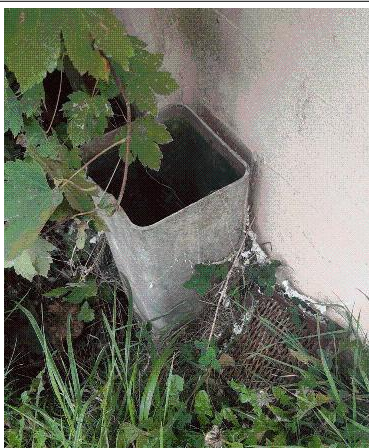
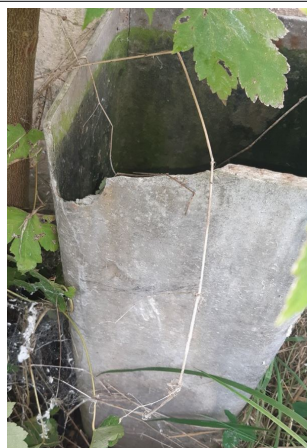
| Matériaux ou produits de la liste B contenant de l'amiante | | | | |
|---|---|---|---|---|
| UGECA M - BATIMENT E / Extérieur / Façade | Conduit | Conduit | fibre-ciment, gris(e) | AC1 |

| Localisation | Ouvrage | Matériau ou produit | Description | N° Prél. | Critère de décision | Sondage / Observation | Présence d'amiante | EC |
|---|---|---|---|---|---|---|---|---|
| UGECAM - BATIMENT E / Extérieur / Façade | Conduit | Conduit | fibres-ciment, gris(e) | / | Document consulté | RAPPORT N°DTA18709-MPR-E du 30 septembre 2013 de Serge RIVIERE moins expertises. | OUI | AC1 |

Déclaré - : UGECAM - BATIMENT E / Extérieur / Façade -  
Conduit - AC1- (Présence d'amiante)

Le(s) matériau(x) ou produit(s) concerné(s) contenant de l'amiante et l'étendue des dégradations qu'il(s) présente(nt) et l'évaluation du risque de dégradation conduisent à conclure à la nécessité d'une action de remise en état limitée au remplacement, au recouvrement ou à la protection des seuls éléments dégradés. Cette action corrective de premier niveau consiste à :

- rechercher les causes de la dégradation et définir les mesures correctives appropriées pour les supprimer ;
- procéder à la mise en œuvre de ces mesures correctives afin d'éviter toute nouvelle dégradation et, dans l'attente, prendre les mesures de protection appropriées afin de limiter le risque de dispersion des fibres d'amiante ;
- veiller à ce que les modifications apportées ne soient pas de nature à aggraver l'état des autres matériaux et produits contenant de l'amiante restant accessibles dans la même zone ;
- contrôler périodiquement que les autres matériaux et produits restant accessibles, ainsi que, le(s) cas échéant, leur protection, demeurent en bon état de conservation.
