**Pré-Rapport de repérage des matériaux et produits contenant de l'amiante à intégrer au Dossier Technique Amiante**

**Nom du site :** UGECAM - BATIMENT FA

UGECAM - BATIMENT FA  
ROUTE DE LIVERDY  
77170 COUBERT

**Référence du rapport :** 22381381/S5.49.2.R

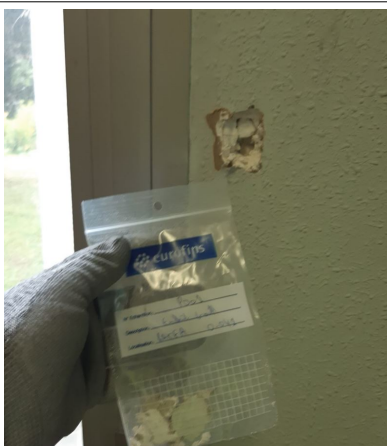
Prélèvement - P001 : UGECAM - BATIMENT FA / RDC / MPR-FA-041 - Enduit projeté- (Absence d'amiante)

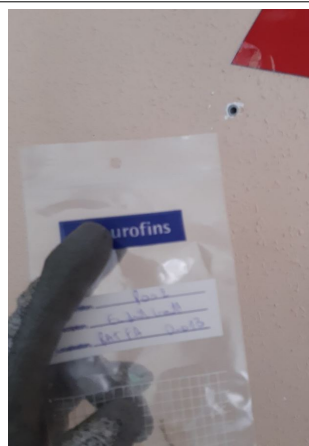
Prélèvement - P002 : UGECAM - BATIMENT FA / RDC / MPR-FA-013 - Enduit projeté- (Absence d'amiante)

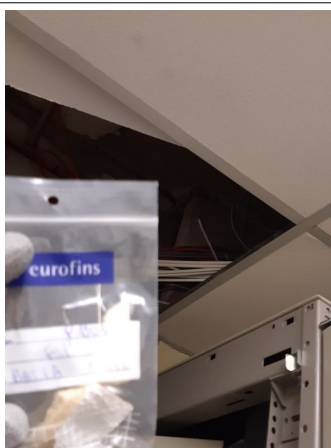
Prélèvement - P003 : UGECAM - BATIMENT FA / RDC / MPR-FA-056 - Faux plafond- (Absence d'amiante)

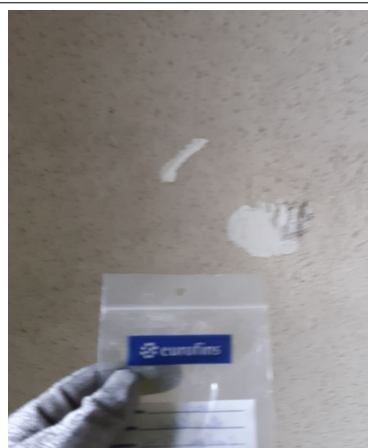
Prélèvement - P004 : UGECAM - BATIMENT FA / RDC/R+2 / Cage d'escalier 1 - Enduit projeté- (Absence d'amiante)

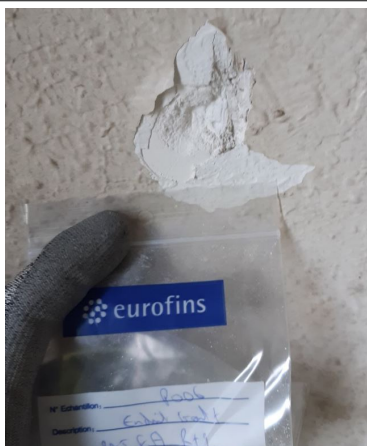
Prélèvement - P006 : UGECAM - BATIMENT FA / R+2 / MPR-FA-2-246 - Enduit projeté- (Absence d'amiante)

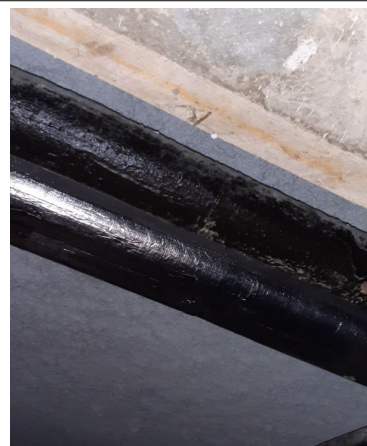
Prélèvement - P007 : UGECAM - BATIMENT FA / Sous-sol / Entrée Vide sanitaire - Enveloppe de calorifugeage- (Absence d'amiante)

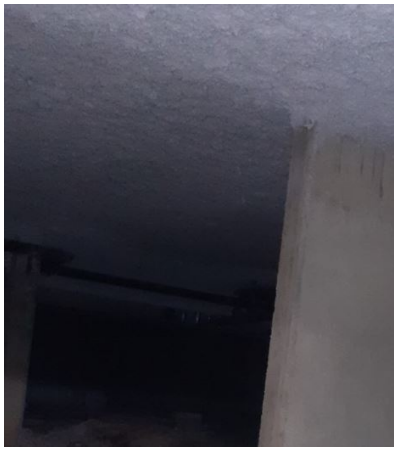
Prélèvement - P008 : UGECAM - BATIMENT FA / Sous-sol /  
Entrée Vide sanitaire - Flocage- (Absence d'amiante)

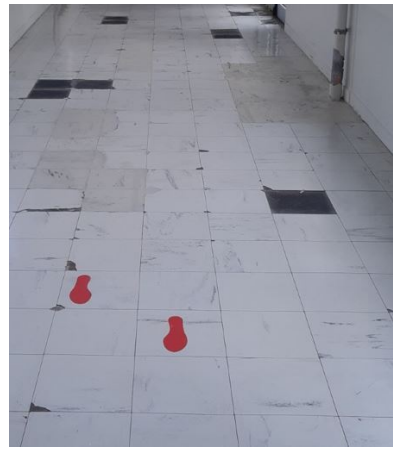
| Matériaux ou produits de la liste B contenant de l'amiante | | | | |
|---|---|---|---|---|
| UGECAM - BATIMENT<br>FA / RDC/R+2 / Cage<br>d'escalier 1 | Revêtement de sol | Dalle de sol | cassante, blanc(he),<br>P001 et P002<br>RAPPORT D'ANALYSE<br>N° AR-24-<br>LE-097773-01 du<br>26/08/2024. | AC2 |

Déclaré - : UGECAM - BATIMENT FA / RDC/R+2 / Cage  
d'escalier 1 - Dalle de sol - AC2- (Présence d'amiante)

**Pour les zones homogènes ayant obtenu la recommandation «action corrective de second niveau (AC2)»**

Cette action concerne l'ensemble d'une zone, de telle sorte que le(s) matériau(x) ou produit(s) ne soi(en)t plus soumis à aucune agression ni dégradation et consiste à :

a) prendre, tant que les mesures mentionnées au c) n'ont pas été mises en place, les mesures conservatoires appropriées pour limiter le risque de dégradation, et la dispersion des fibres d'amiante. Cela peut consister à adapter voire condamner l'usage des locaux concernés afin d'éviter toute exposition et toute dégradation du matériau ou produit contenant de l'amiante. Durant les mesures conservatoires, et afin de vérifier que celles-ci sont adaptées, une mesure d'empoussièrement est réalisée, conformément aux dispositions du code de la santé publique ;

b) procéder à une analyse de risque complémentaire, afin de définir les mesures de protection ou de retrait les plus adaptées, prenant en compte l'intégralité des matériaux et produits contenant de l'amiante dans la zone concernée ;

c) mettre en œuvre les mesures de protection ou de retrait définies par l'analyse de risque ;

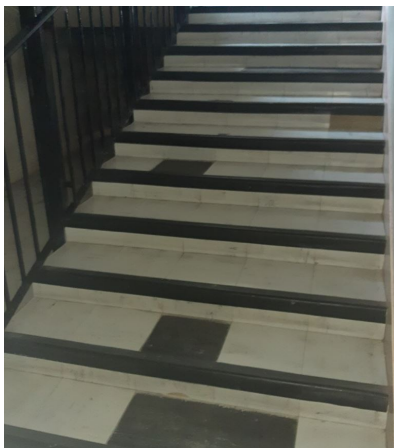
Déclaré - : UGECAM - BATIMENT FA / RDC/R+2 / Cage  
d'escalier 1 - Dalle de sol - AC2- (Présence d'amiante)
