**Pré-Rapport de repérage des matériaux et produits contenant de l'amiante à intégrer au Dossier Technique Amiante**

**Nom du site :** UGECAM - BATIMENT FB

UGECAM - BATIMENT FB  
ROUTE DE LIVERDY  
77170 COUBERT

**Référence du rapport :** 22381381/S5.51.2.R

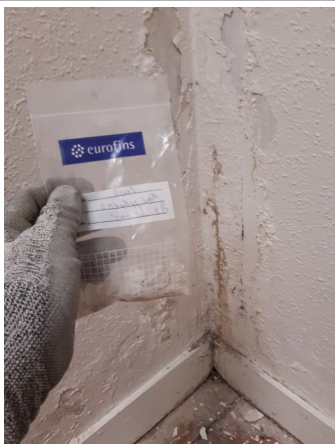
Prélèvement - P001 : UGECAM - BATIMENT FB / Sous-sol / Circulations - Enduit projeté - EP- (Présence d'amiante)

**Pour les produits et matériaux ayant obtenu la recommandation *évaluation périodique (EP)* :**

Le(s) matériau(x) ou produit(s) concerné(s) contenant de l'amiante et l'étendue des dégradations qu'il(s) présente(nt) et l'évaluation du risque de dégradation ne conduisent pas à conclure à la nécessité d'une action de protection immédiate sur le(s) matériau(x) ou produit(s). Cette évaluation périodique consiste à :

- a) contrôler périodiquement que l'état de dégradation des matériaux et produits concernés ne s'aggrave pas, et, le(s) cas échéant, que leur protection demeure en bon état de conservation ;
- b) rechercher, le(s) cas échéant, les causes de dégradation et prendre les mesures appropriées pour les supprimer.

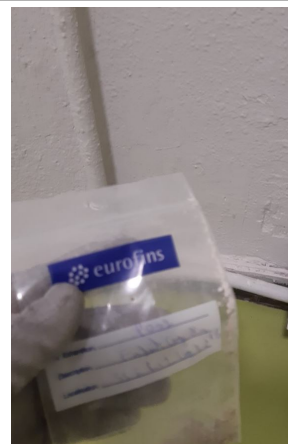
Prélèvement - P002 : UGECAM - BATIMENT FB / Sous-sol- RDC / Cage d'escalier - Enduit projeté - EP- (Présence d'amiante)

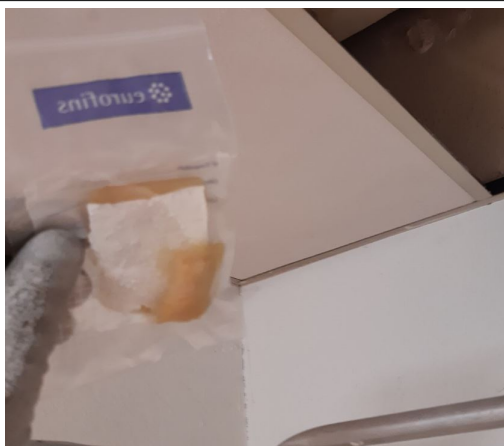
Prélèvement - P003 : UGECAM - BATIMENT FB / Sous-sol / Circulations - Faux plafond - 1- (Présence d'amiante)

**Pour les zones homogènes ayant obtenu le score 1:**

Une évaluation périodique de l'état de conservation du matériau dans un délai maximal de trois ans à compter de la date de remise au propriétaire des résultats du contrôle, ou des résultats de la dernière évaluation de l'état de conservation ou à l'occasion de toute modification substantielle de l'ouvrage ou de son usage.

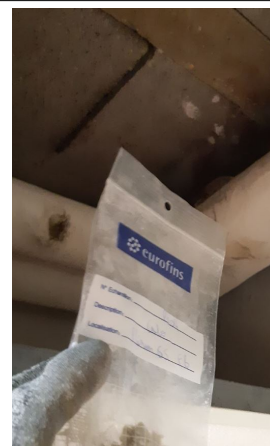
Prélèvement - P004 : UGECAM - BATIMENT FB / Sous-sol / Circulations - Enveloppe de calorifugeage- (Absence d'amiante)

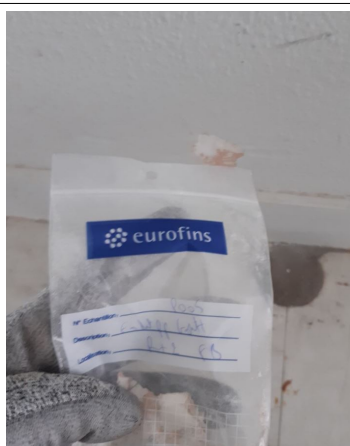
Prélèvement - P005 : UGECAM - BATIMENT FB / R+2 / Chambres - Enduit projeté- (Absence d'amiante)

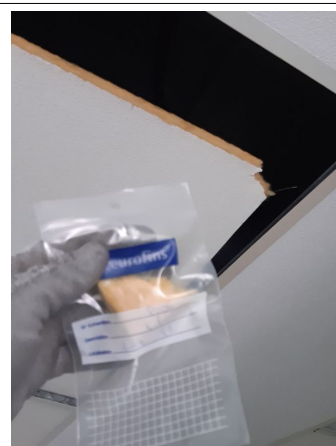
Prélèvement - P006 : UGECAM - BATIMENT FB / R+2 / Circulations - Faux plafond- (Absence d'amiante)

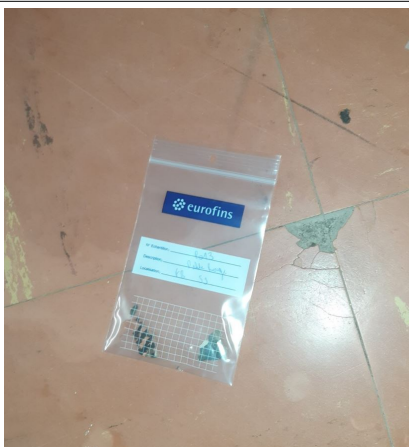
| Matériaux ou produits de la liste B contenant de l'amiante | | | | |
|---|---|---|---|---|
| UGECAM - BATIMENT<br>FB / Sous-sol /<br>Circulations | Revêtement de sol | Dalle de sol | cassante, rouge | AC2 |

Déclaré - : UGECAM - BATIMENT FB / Sous-sol / Circulations  
- Dalle de sol - AC2- (Présence d'amiante)

**Pour les zones homogènes ayant obtenu la recommandation «action corrective de second niveau (AC2)»**

Cette action concerne l'ensemble d'une zone, de telle sorte que le(s) matériau(x) ou produit(s) ne soi(en)t plus soumis à aucune agression ni dégradation et consiste à :

- a) prendre, tant que les mesures mentionnées au c) n'ont pas été mises en place, les mesures conservatoires appropriées pour limiter le risque de dégradation, et la dispersion des fibres d'amiante. Cela peut consister à adapter voire condamner l'usage des locaux concernés afin d'éviter toute exposition et toute dégradation du matériau ou produit contenant de l'amiante. Durant les mesures conservatoires, et afin de vérifier que celles-ci sont adaptées, une mesure d'empoussièrement est réalisée, conformément aux dispositions du code de la santé publique ;

- b) procéder à une analyse de risque complémentaire, afin de définir les mesures de protection ou de retrait les plus adaptées, prenant en compte l'intégralité des matériaux et produits contenant de l'amiante dans la zone concernée ;

- c) mettre en œuvre les mesures de protection ou de retrait définies par l'analyse de risque ;
- d) contrôler périodiquement que les autres matériaux et produits restant accessibles, ainsi que leur protection, demeurent en bon état de conservation.

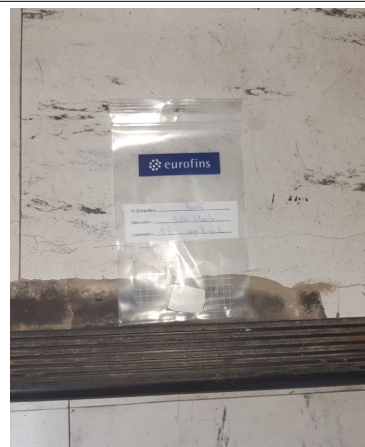
| Matériaux ou produits de la liste B contenant de l'amiante | | | | |
|---|---|---|---|---|
| UGECAM - BATIMENT<br>FB / RDC/R+2 / Cage<br>d'escalier NORD | Revêtement de sol | Dalle de sol | cassante, gris(e) | AC1 |

Déclaré - : UGECAM - BATIMENT FB / RDC/R+2 / Cage  
d'escalier NORD - Dalle de sol - AC1- (Présence d'amiante)

**Pour les zones homogènes ayant obtenu la recommandation «action corrective de premier niveau (AC1)»**

Le(s) matériau(x) ou produit(s) concerné(s) contenant de l'amiante et l'étendue des dégradations qu'il(s) présente(nt) et l'évaluation du risque de dégradation conduisent à conclure à la nécessité d'une action de remise en état limitée au remplacement, au recouvrement ou à la protection des seuls éléments dégradés. Cette action corrective de premier niveau consiste à :

- a) rechercher les causes de la dégradation et définir les mesures correctives appropriées pour les supprimer ;
- b) procéder à la mise en œuvre de ces mesures correctives afin d'éviter toute nouvelle dégradation et, dans l'attente, prendre les mesures de protection appropriées afin de limiter le risque de dispersion des fibres d'amiante ;
- c) veiller à ce que les modifications apportées ne soient pas de nature à aggraver l'état des autres matériaux et produits contenant de l'amiante restant accessibles dans la même zone ;
- d) contrôler périodiquement que les autres matériaux et produits restant accessibles, ainsi que, le(s) cas échéant, leur protection, demeurent en bon état de conservation.
