**Pré-Rapport de repérage des matériaux et produits contenant de l'amiante à intégrer au Dossier Technique Amiante**

**Nom du site :** UGECAM - BATIMENT FC

UGECAM - BATIMENT FC  
ROUTE DE LIVERDY  
77170 COUBERT

**Référence du rapport :** 22381381/S5.53.2.rev1.R

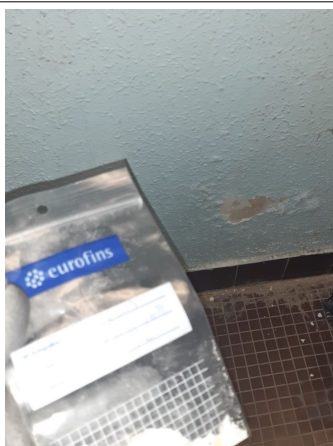
Prélèvement - P001 : UGECAM - BATIMENT FC / Sous-sol / Circulations - Enduit projeté- (Absence d'amiante)

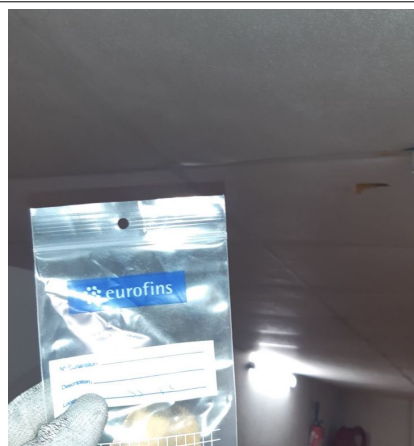
| Matériaux ou produits de la liste A contenant de l'amiante | | | | |
|---|---|---|---|---|
| UGECAM - BATIMENT<br>FC / Sous-sol / Vestiaires Hommes | Plafond | Faux plafond | laine de verre, carton, blanc(he) | 1 |

Prélèvement - P002 : UGECAM - BATIMENT FC / Sous-sol / Vestiaires Hommes - Faux plafond - 1- (Présence d'amiante)

Une évaluation périodique de l'état de conservation du matériau dans un délai maximal de trois ans à compter de la date de remise au propriétaire des résultats du contrôle, ou des résultats de la dernière évaluation de l'état de conservation ou à l'occasion de toute modification substantielle de l'ouvrage ou de son usage.

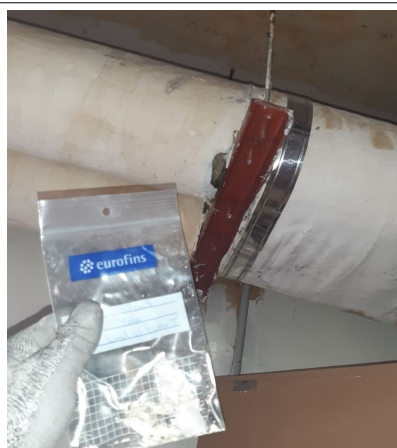
Prélèvement - P003 : UGECAM - BATIMENT FC / Sous-sol / Circulations vers BAT T - Enveloppe de calorifugeage- (Absence d'amiante)

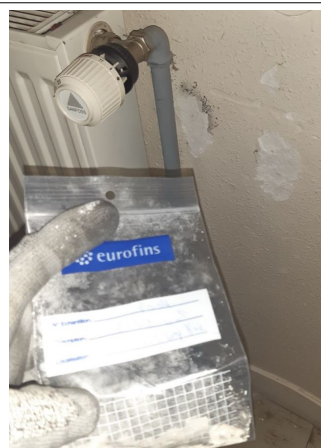
Prélèvement - P004 : UGECAM - BATIMENT FC / RDC/R+1 / Cage d'escalier - Enduit projeté- (Absence d'amiante)

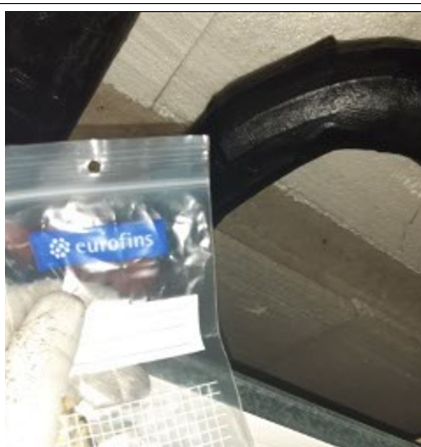
Prélèvement - P005 : UGECAM - BATIMENT FC / Sous-sol / FC-0021 - Enveloppe de calorifugeage- (Absence d'amiante)
