## Pré-Rapport de repérage des matériaux et produits contenant de l'amiante à intégrer au Dossier Technique Amiante

Rapport N° : 22381381/S6/83/AM-DTA\_V1

**UGECAM - BATIMENT L1 / L2**

**BATIMENT L1 - Parties communes****BATIMENT L2 - parties communes**

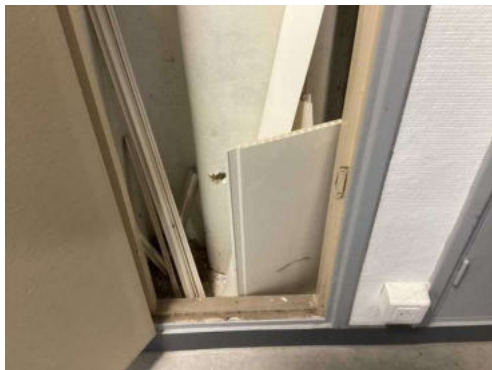
| P6 | ZPSO 6 |

| Localisation | Ouvrage | Matériaux et produits | Aspect | Couleur | N° ZPSO | N° Prél. | N° Sond. | Critère de décision | EC | Observation | Présence amiante |
|---|---|---|---|---|---|---|---|---|---|---|---|
| Bâtiment L1 -> RDC -> HALL | Conduits | Enveloppes de calorifuges | Liant plâtre + toile | Blanc | 6 | P6*<br>N | / | AN | / | | Non |

| Bâtiment L1 -> RDC -> HALL | |
| Conduits -> Enveloppes de calorifuges (Liste B) | |

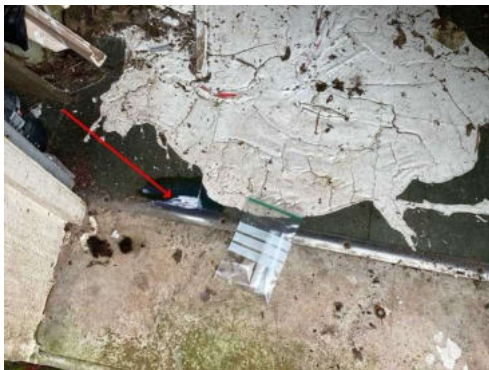
| P1 | ZPSO 1 |

| Localisation | Ouvrage | Matériaux et produits | Aspect | Couleur | N° ZPSO | N° Prél. | N° Sond. | Critère de décision | EC | Observation | Présence amiante |
|---|---|---|---|---|---|---|---|---|---|---|---|
| Bâtiment L1 -> RDC -> GARAGE A VELO | Revêtements de sol | Dalles de sol | Cassant | Vert | 1 | P1*<br>P | / | AN | EP | | Oui |

| Bâtiment L1 -> RDC -> GARAGE A VELO | |
| Revêtements de sol -> Dalles de sol (Liste B) | |

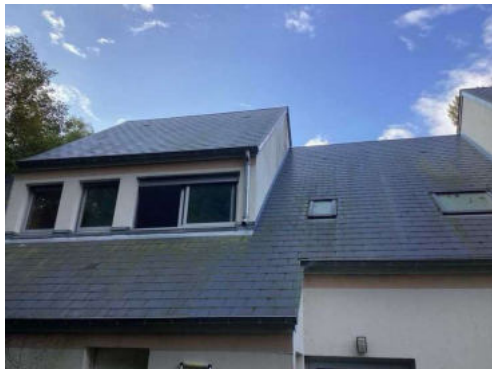
| P7 | ZPSO 7 |

| N°ZPSO | Localisation | Ouvrage | Partie d'ouvrage | Aspect | Couleur | Résultat de l'évaluation de l'état de conservation |
|---|---|---|---|---|---|---|
| 7 | Bâtiment L1 -> TOITURE | Toitures | Ardoises en fibres-ciment | Dur | Noir | EP |

| Bâtiment L1 -> TOITURE | |
| Toitures -> Ardoises en fibres-ciment (Liste B) | |

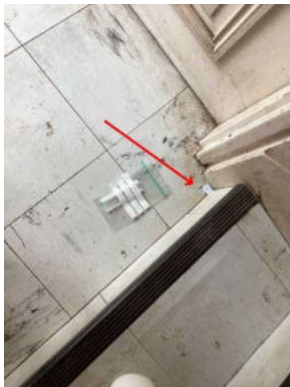
| P2 | ZPSO 2 |

| N°ZPSO | Localisation | Ouvrage | Partie d'ouvrage | Aspect | Couleur | Résultat de l'évaluation de l'état de conservation |
|---|---|---|---|---|---|---|
| 2 | Bâtiment L2 -> RDC<br>-> HALL | Revêtements de sol | Dalles de sol | Cassant | Gris | AC1 |

| Localisation | Ouvrage | Matériaux et produits | Aspect | Couleur | N° ZPSO | N° Prél. | N° Sond. | Critère de décision | EC | Observation | Présence amiante |
|---|---|---|---|---|---|---|---|---|---|---|---|
| Bâtiment L2 -> RDC -> HALL | Revêtements de sol | Colles bitumineuses | Bitumineux | Noir | 2 | P2*<br>P | / | AN | Dégradations locales | Hors champ de mission (*) | Oui |

| Bâtiment L2 -> RDC -> HALL | |
| Revêtements de sol -> Dalles de sol (Liste B) Colles bitumineuses | |

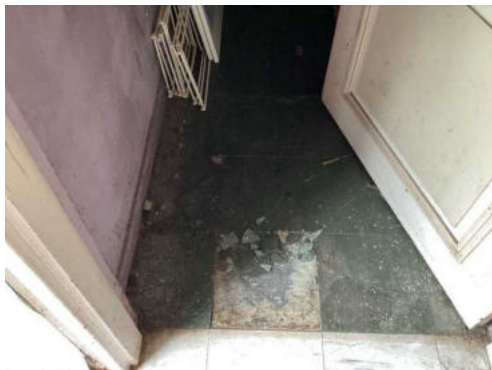
| P5 | ZPSO 1 |

| N°ZPSO | Localisation | Ouvrage | Partie d'ouvrage | Aspect | Couleur | Résultat de l'évaluation de l'état de conservation |
|---|---|---|---|---|---|---|
| 1 | Bâtiment L2 -> RDC<br>-> GARAGE A VELOS | Revêtements de sol | Dalles de sol | Cassant | Vert | AC1 |

| Bâtiment L2 -> RDC -> GARAGE A VELOS | |
| Revêtements de sol -> Dalles de sol (Liste B) | |

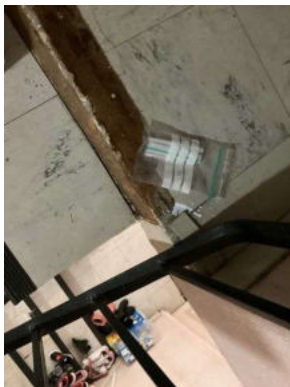
| P4 | ZPSO 4 |

| N°ZPSO | Localisation | Ouvrage | Partie d'ouvrage | Aspect | Couleur | Résultat de l'évaluation de l'état de conservation |
|---|---|---|---|---|---|---|
| 4 | Bâtiment L2 -> R+1<br>-> PALIER | Revêtements de sol | Dalles de sol | Cassant | Gris | AC2 |

| Bâtiment L2 -> R+1 -> PALIER | |
| Revêtements de sol -> Dalles de sol (Liste B) Colles bitumineuses | |

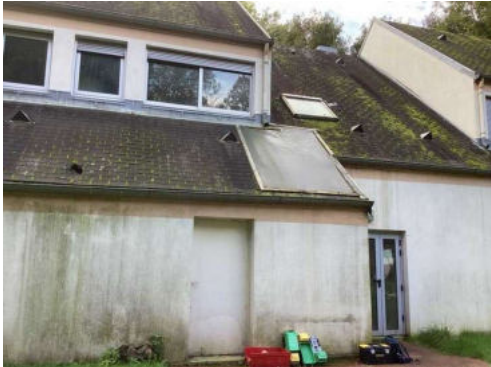
| P8 | ZPSO 10 |

| Bâtiment L2 -> TOITURE | |
| Toitures -> Bardeaux bitumineux (Liste B) | |

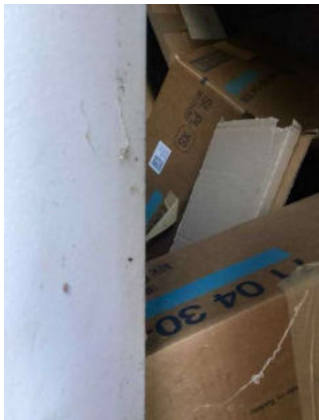
| Localisation | Ouvrage | Motifs | Actions à réaliser par le donneur d'ordre |
|---|---|---|---|
| Bâtiment L1 -> RDC -> Local Poubelles (MA 1) | Local complet - local très encombré, impossibilité de rentrer dans le local | Cartons empêchant l'accessibilité des ouvrages | Enlever ou déplacer les cartons |

| Bâtiment L1 -> RDC -> Local Poubelles | | MA 1 |
|---|---|---|
| Local complet | | |
| Mobilier(s) empêchant l'accès des ouvrages | | |
| | <p>local très encombré, impossibilité de rentrer dans le local<br/>Enlever ou déplacer le(s) mobilier(s)</p> | |

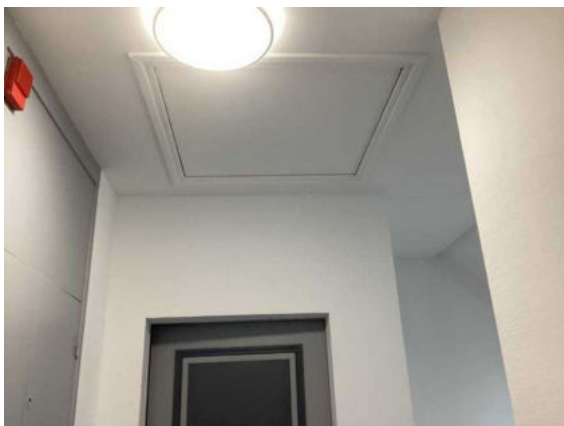
| Bâtiment L1 -> RDC -> Local Poubelles | | MA 1 |
|---|---|---|
| Bâtiment L1 -> R+2 -> COMBLES PERDUS | | MA 2 |

| Bâtiment L1 -> RDC -> Local Poubelles | | MA 1 |
|---|---|---|
| Trappe au plafond. Pas d'échelle pour accéder à la trappe | | |
| | <p>fournir un accès à la trappe au plafond pour accéder aux combles<br/>Fournir une échelle pour accéder aux combles</p> | |
