# Rapport de repérage des matériaux et produits contenant de l'amiante à intégrer au Dossier Technique Amiante

Rapport N° : 22381381/S1/15/AM-DTA\_V1

Rédigé le : 06/11/2024

**UGECAM - BATIMENT NA**

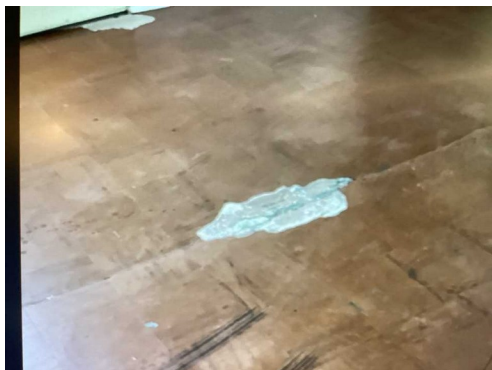
| P2 | ZPSO 1 |

| Localisation | Ouvrage | Matériaux et produits | Aspect | Couleur | N° ZPSO | N° Prél. | N° Sond. | Critère de décision | EC | Observation | Présence amiante |
|---|---|---|---|---|---|---|---|---|---|---|---|
| Sous Sols | Revêtements de sol | Dalles de sol | Cassant | Rouge | 1 | P2*<br>N | / | AN | / | | Non |

| Sous Sols | |
| Revêtements de sol -> Dalles de sol (Liste B) | |

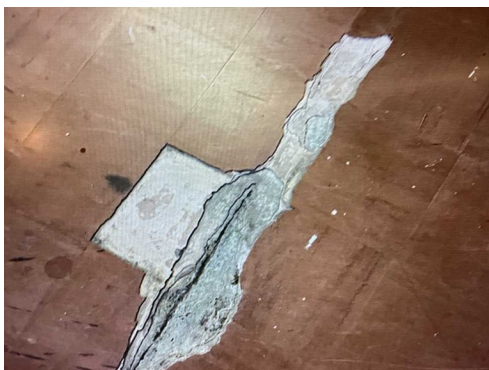
| P8 | ZPSO 7 |

| N°ZPSO | Localisation | Ouvrage | Partie d'ouvrage | Aspect | Couleur | Résultat de l'évaluation de l'état de conservation |
|---|---|---|---|---|---|---|
| 7 | Sous Sols | Revêtements de sol | Dalles de sol | / | / | AC1 |

| Localisation | Ouvrage | Matériaux et produits | Aspect | Couleur | N° ZPSO | N° Prél. | N° Sond. | Critère de décision | EC | Observation | Présence amiante |
|---|---|---|---|---|---|---|---|---|---|---|---|
| Sous Sols | Revêtements de sol | Dalles de sol | / | / | 7 | P8*<br>P | / | AN | AC1 | | Oui |

| Sous Sols | |
| Revêtements de sol -> Dalles de sol (Liste B) | |

Le(s) matériau(x) ou produit(s) concerné(s) contenant de l'amiante et l'étendue des dégradations qu'il(s) présente(nt) et l'évaluation du risque de dégradation conduisent à conclure à la nécessité d'une action de remise en état limitée au remplacement, au recouvrement ou à la protection des seuls éléments dégradés. Cette action corrective de premier niveau consiste à :

- a) rechercher les causes de la dégradation et définir les mesures correctives appropriées pour les supprimer ;
- b) procéder à la mise en œuvre de ces mesures correctives afin d'éviter toute nouvelle dégradation et, dans l'attente, prendre les mesures de protection appropriées afin de limiter le risque de dispersion des fibres d'amiante ;
- c) veiller à ce que les modifications apportées ne soient pas de nature à aggraver l'état des autres matériaux et produits contenant de l'amiante restant accessibles dans la même zone ;
- d) contrôler périodiquement que les autres matériaux et produits restant accessibles, ainsi que, le cas échéant, leur protection, demeurent en bon état de conservation

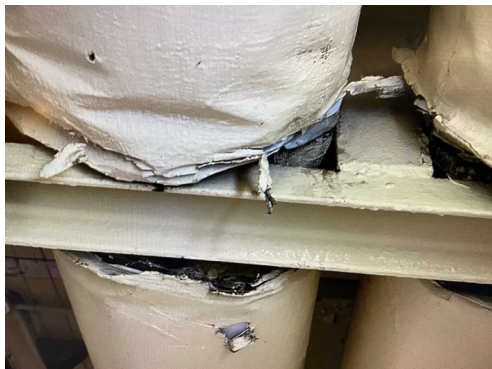
| P6 | ZPSO 5 |

| Localisation | Ouvrage | Matériaux et produits | Aspect | Couleur | N° ZPSO | N° Prél. | N° Sond. | Critère de décision | EC | Observation | Présence amiante |
|---|---|---|---|---|---|---|---|---|---|---|---|
| Sous Sols -> Circulation NA00-20 | Conduits | Calorifugeages | / | / | 5 | P6*<br>N | / | AN | / | | Non |

| Sous Sols -> Circulation NA00-20 | |
| Conduits -> Calorifugeages (Liste A) | |

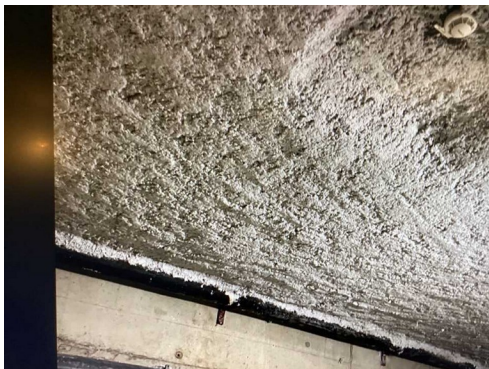
| P4 | ZPSO 3 |

| Localisation | Ouvrage | Matériaux et produits | Aspect | Couleur | N° ZPSO | N° Prél. | N° Sond. | Critère de décision | EC | Observation | Présence amiante |
|---|---|---|---|---|---|---|---|---|---|---|---|
| Sous Sols -> Vide sanitaires NA00-11 | Plafonds | Flocages | / | / | 3 | P4*<br>N | / | AN | / | | Non |

| Sous Sols -> Vide sanitaires NA00-11 | |
| Plafonds -> Flocages (Liste A) | |

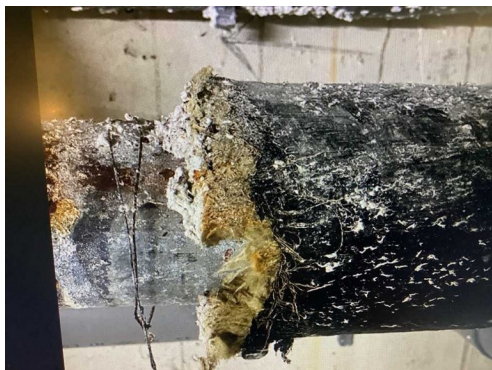
| P3 | ZPSO 2 |

| Localisation | Ouvrage | Matériaux et produits | Aspect | Couleur | N° ZPSO | N° Prél. | N° Sond. | Critère de décision | EC | Observation | Présence amiante |
|---|---|---|---|---|---|---|---|---|---|---|---|
| Sous Sols -> Vide sanitaires NA00-11 | Conduits | Calorifugeages | Bitumé | / | 2 | P3*<br>N | / | AN | / | | Non |

| Sous Sols -> Vide sanitaires NA00-11 | |
| Conduits -> Calorifugeages (Liste A) | |

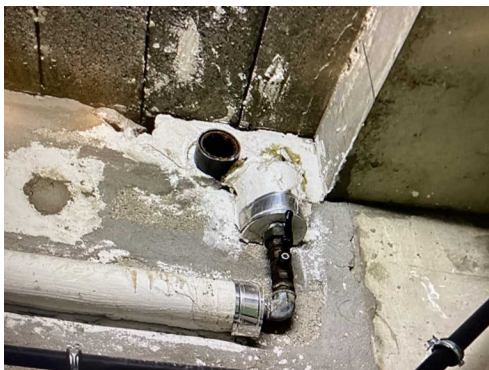
| P5 | ZPSO 4 |

| Localisation | Ouvrage | Matériaux et produits | Aspect | Couleur | N° ZPSO | N° Prél. | N° Sond. | Critère de décision | EC | Observation | Présence amiante |
|---|---|---|---|---|---|---|---|---|---|---|---|
| Sous Sols -> NA00-03B | Conduits | Calorifugeages | / | / | 4 | P5*<br>N | / | AN | / | | Non |

| Sous Sols -> NA00-03B | |
| Conduits -> Calorifugeages (Liste A) | |

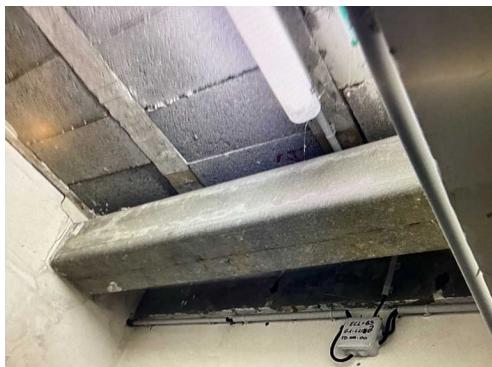
| S1 | ZPSO 8 |

| N°ZPSO | Localisation | Ouvrage | Partie d'ouvrage | Aspect | Couleur | Résultat de l'évaluation de l'état de conservation |
|---|---|---|---|---|---|---|
| 8 | Sous Sols | Conduits | Conduits | Fibres-ciment | / | EP |

| Localisation | Ouvrage | Matériaux et produits | Aspect | Couleur | N° ZPSO | N° Prél. | N° Sond. | Critère de décision | EC | Observation | Présence amiante |
|---|---|---|---|---|---|---|---|---|---|---|---|
| Sous Sols | Conduits | Conduits | Fibres-ciment | / | 8 | / | S1 | JP | EP | | Oui |

| Sous Sols | |
| Conduits -> Conduits (Liste B) | |

Le(s) matériau(x) ou produit(s) concerné(s) contenant de l'amiante et l'étendue des dégradations qu'il(s) présente(nt) et l'évaluation du risque de dégradation ne conduisent pas à conclure à la nécessité d'une action de protection immédiate sur le(s) matériau(x) ou produit(s). Cette évaluation périodique consiste à :

- a) contrôler périodiquement que l'état de dégradation des matériaux et produits concernés ne s'aggrave pas, et, le cas échéant, que leur protection demeure en bon état de conservation ;
- b) rechercher, le cas échéant, les causes de dégradation et prendre les mesures appropriées pour les supprimer.

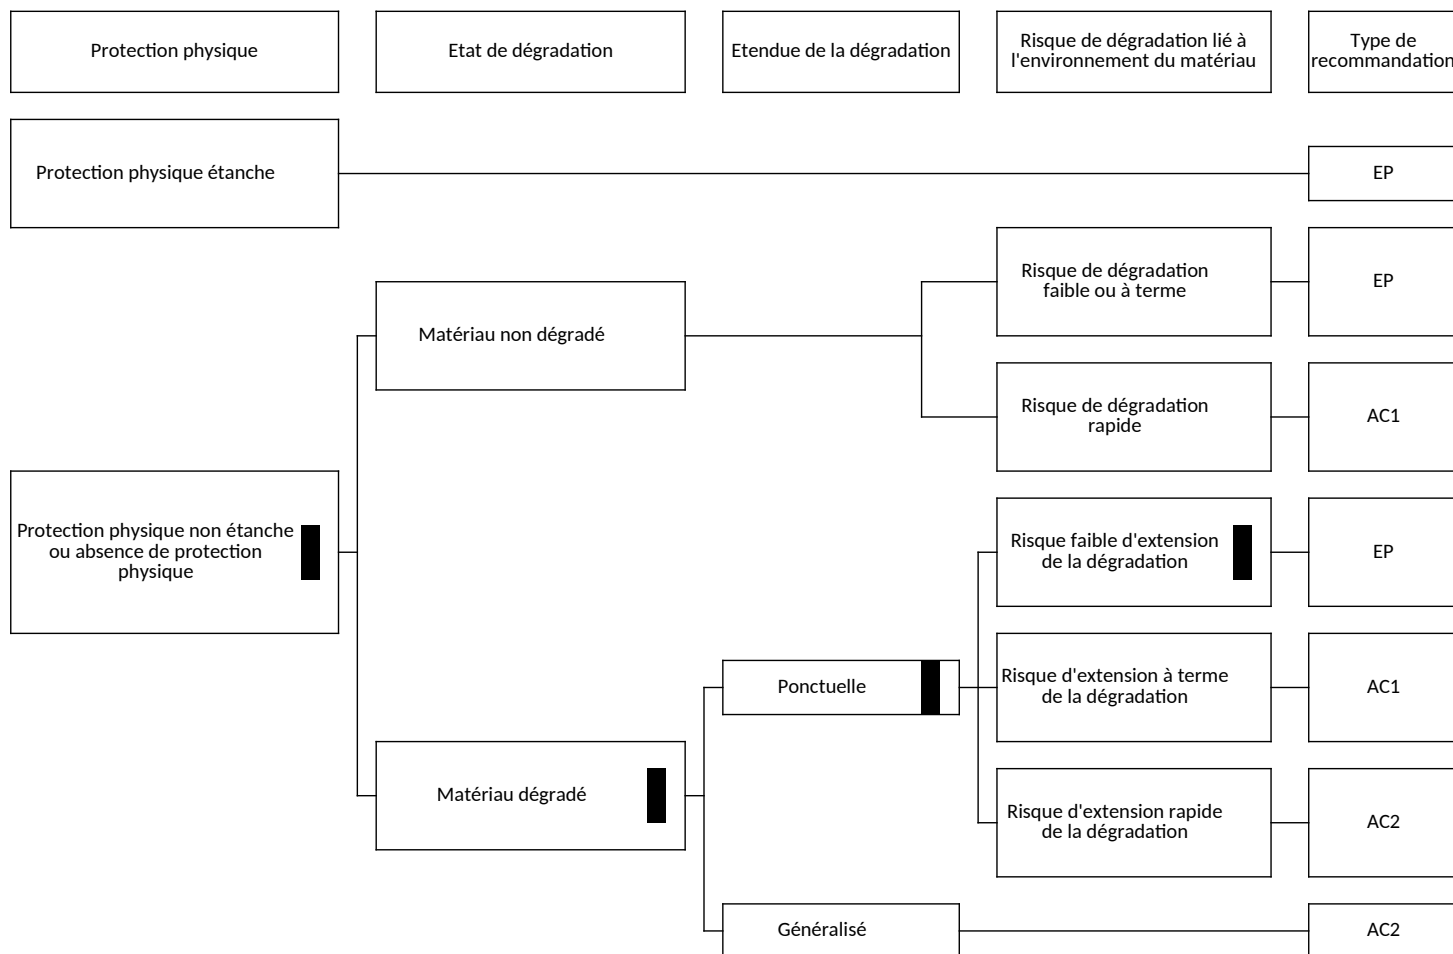
#### Grille d'évaluation de l'état de conservation de Conduits

| Résultat de la grille d'évaluation | Conclusion |
|---|---|
| EP | Contrôler périodiquement l'état de conservation du matériau |
