## Rapport de repérage des matériaux et produits contenant de l'amiante à intégrer au Dossier Technique Amiante

Article R1334-20 et 21 du Code de la Santé Publique, norme NF X46-020

Rapport N° : 22381381/S1/21/AM-DTA\_V1

**UGECAM - BATIMENT RC**

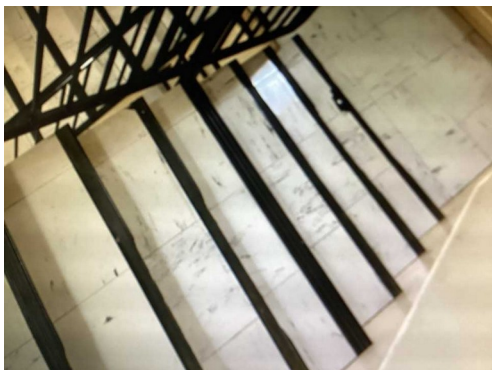
| P1 | ZPSO 1 |

| N°ZPSO | Localisation | Ouvrage | Partie d'ouvrage | Aspect | Couleur | Résultat de l'évaluation de l'état de conservation |
|---|---|---|---|---|---|---|
| 1 | Sous-sols -> RC00-25 | Revêtements de sol | Dalles de sol | Cassant | Gris | EP |

| Sous-sols -> RC00-25 | |
| Revêtements de sol -> Dalles de sol (Liste B) | |

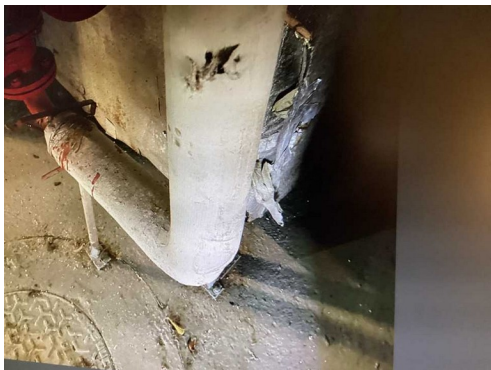
| P10 | ZPSO 10 |

| Sous-sols -> RC00-08 | |
| Conduits -> Calorifugeages (Liste A) | |

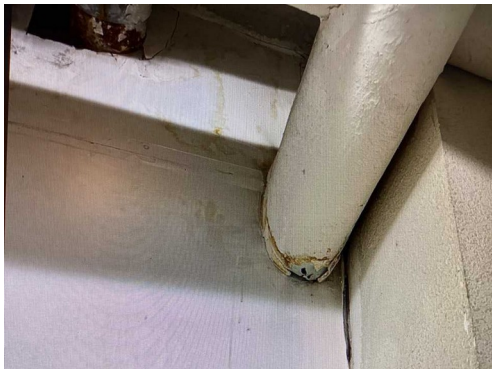
| P9 | ZPSO 9 |

| Sous-sols -> Circulation RC0-16 | |
| Conduits -> Calorifugeages (Liste A) | |

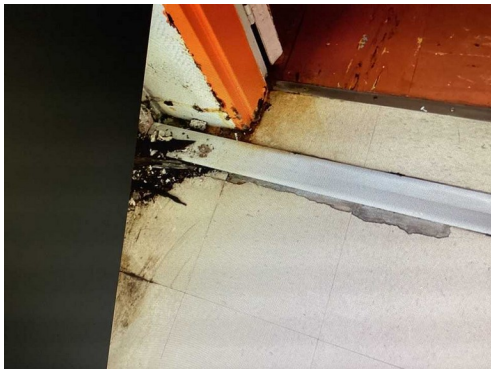
| P7 | ZPSO 7 |

| RDC -> Circulation RC0-16 | |
| Revêtements de sol -> Dalles de sol (Liste B) | |

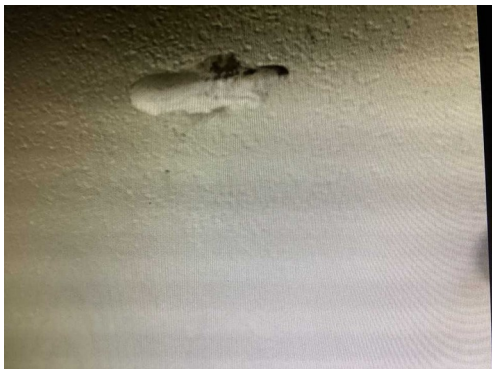
| P8 | ZPSO 8 |

| RDC -> RC0-24 | |
| Murs et cloisons maçonnées "en dur" -> Enduits projetés (Liste B) | |

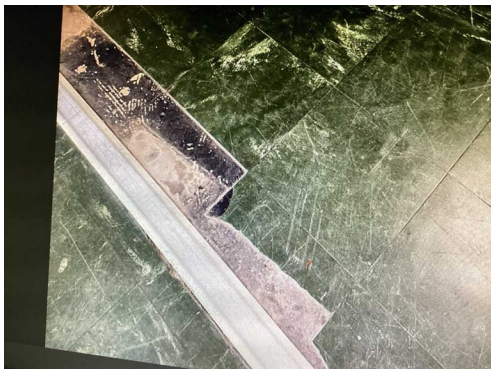
| P6 | ZPSO 6 |

| N°ZPSO | Localisation | Ouvrage | Partie d'ouvrage | Aspect | Couleur | Résultat de l'évaluation de l'état de conservation |
|---|---|---|---|---|---|---|
| 6 | RDC -> RC0-39 | Revêtements de sol | Dalles de sol | / | Foncé, Vert | AC1 |

| RDC -> RC0-39 | |
| Revêtements de sol -> Dalles de sol (Liste B) | |

| Résultat de la grille d'évaluation | Conclusion |
|---|---|
| AC1 | Nécessité d'une action de remise en état : remplacement, recouvrement ou protection des éléments dégradés |

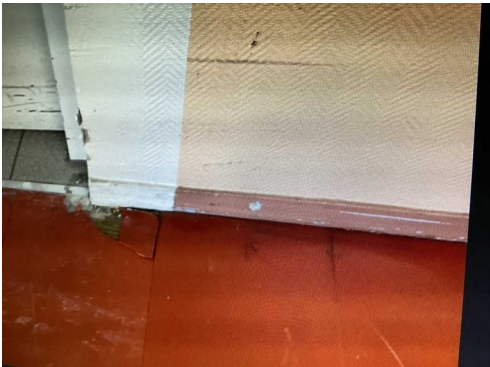
| P4 | ZPSO 4 |

| P4 | ZPSO 4 |
|---|---|
| RDC -> RC0-25 | |
| Revêtements de sol -> Dalles de sol (Liste B) | |

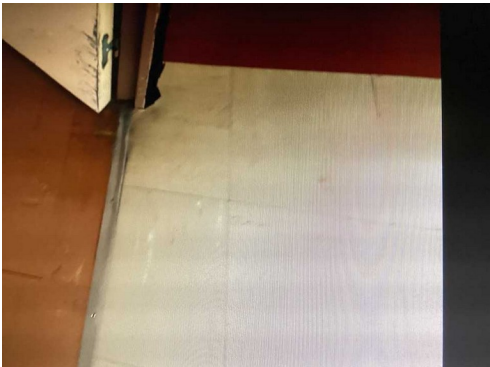
| P5 | ZPSO 5 |

| P5 | ZPSO 5 |
|---|---|
| RDC -> RC0-25 | |
| Revêtements de sol -> Dalles de sol (Liste B) | |

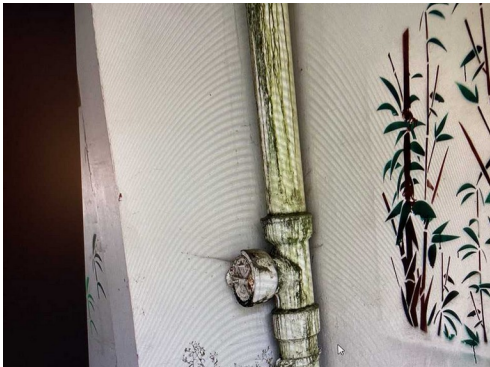
| S3 | ZPSO 11 |

| Localisation | Ouvrage | Matériaux et produits | Aspect | Couleur | N° ZPSO | N° Prél. | N° Sond. | Critère de décision | EC | Observation | Présence amiante |
|---|---|---|---|---|---|---|---|---|---|---|---|
| Sous-sols | Conduits | Conduits | / | / | 11 | / | S3 | JP | EP | | Oui |

| S3 | ZPSO 11 |
|---|---|
| Sous-sols | |
| Conduits -> Conduits (Liste B) | |

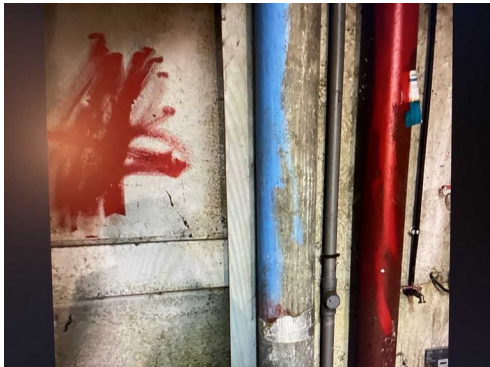
| S2 | ZPSO 11 |

| N°ZPSO | Localisation | Ouvrage | Partie d'ouvrage | Aspect | Couleur | Résultat de l'évaluation de l'état de conservation |
|---|---|---|---|---|---|---|
| 11 | Sous-sols -> RC00-08 | Conduits | Conduits | / | / | EP |

| S2 | ZPSO 11 |
|---|---|
| Sous-sols -> RC00-08 | |
| Conduits -> Conduits (Liste B) | |

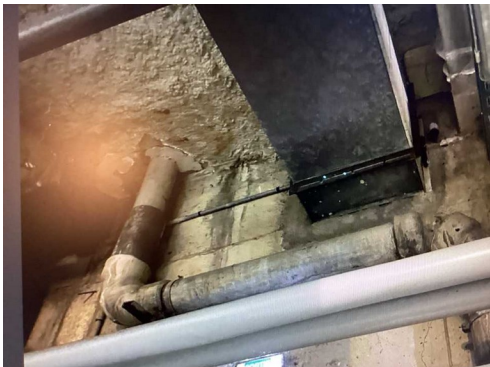
| S2 | ZPSO 11 |

| S2 | ZPSO 11 |
|---|---|
| Sous-sols -> RC00-08 | |
| Conduits -> Conduits (Liste B) | |

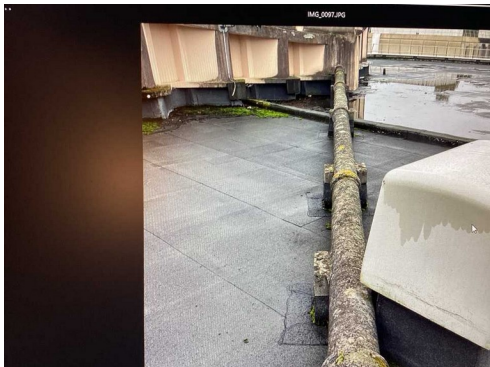
| S1 | ZPSO 11 |

| N°ZPSO | Localisation | Ouvrage | Partie d'ouvrage | Aspect | Couleur | Résultat de l'évaluation de l'état de conservation |
|---|---|---|---|---|---|---|
| 11 | Toiture | Conduits | Conduits | / | / | EP |

| S1 | ZPSO 11 |
|---|---|
| Toiture | |
| Conduits -> Conduits (Liste B) | |
