# Rapport de repérage des matériaux et produits contenant de l'amiante à intégrer au Dossier Technique Amiante

Rapport N° : 22381381/S1/23/AM-DTA\_V1

Rédigé le : 06/11/2024

**UGECAM - BATIMENT S**

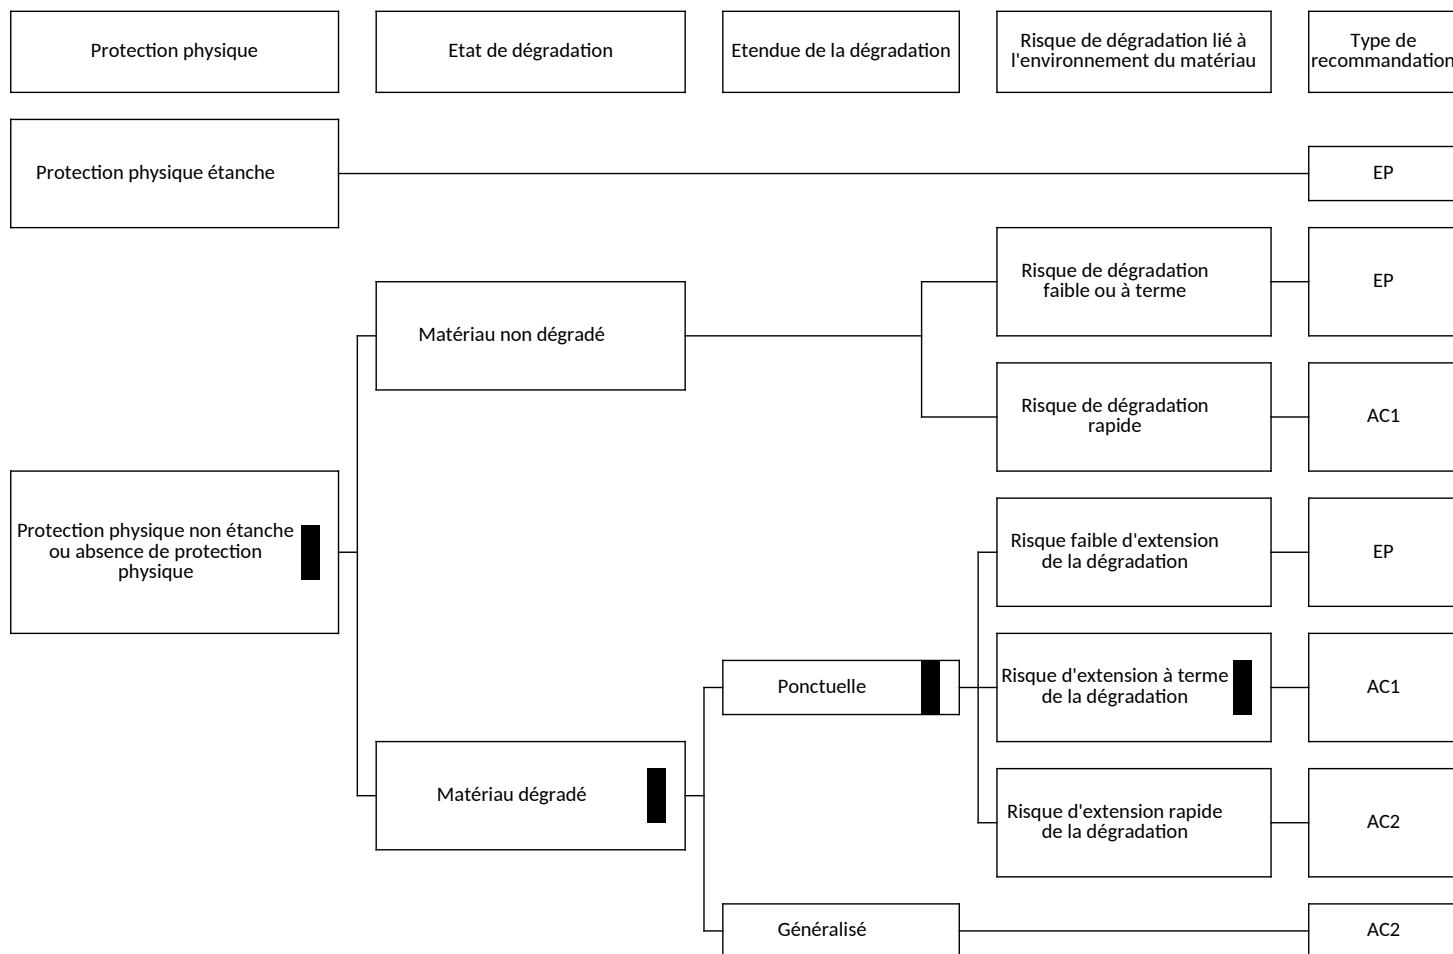
| Grille d'évaluation de l'état de conservation de Dalles de sol | |

| Résultat de la grille d'évaluation | Conclusion |
|---|---|
| AC1 | Nécessité d'une action de remise en état : remplacement, recouvrement ou protection des éléments dégradés |

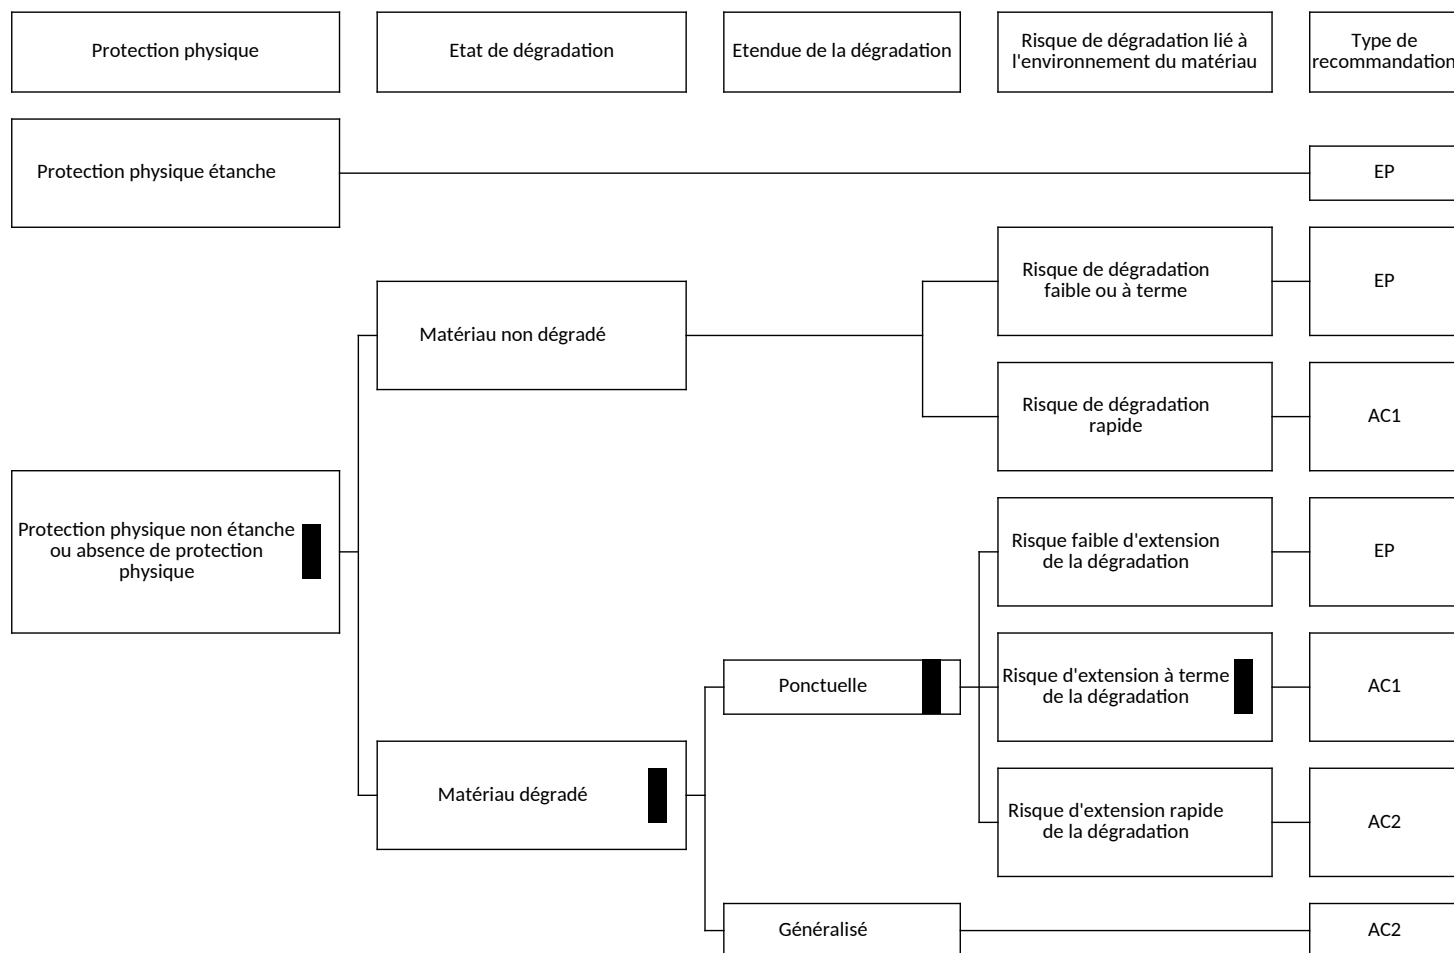
| Grille d'évaluation de l'état de conservation de Dalles de sol | |

| Résultat de la grille d'évaluation | Conclusion |
|---|---|
| AC1 | Nécessité d'une action de remise en état : remplacement, recouvrement ou protection des éléments dégradés |

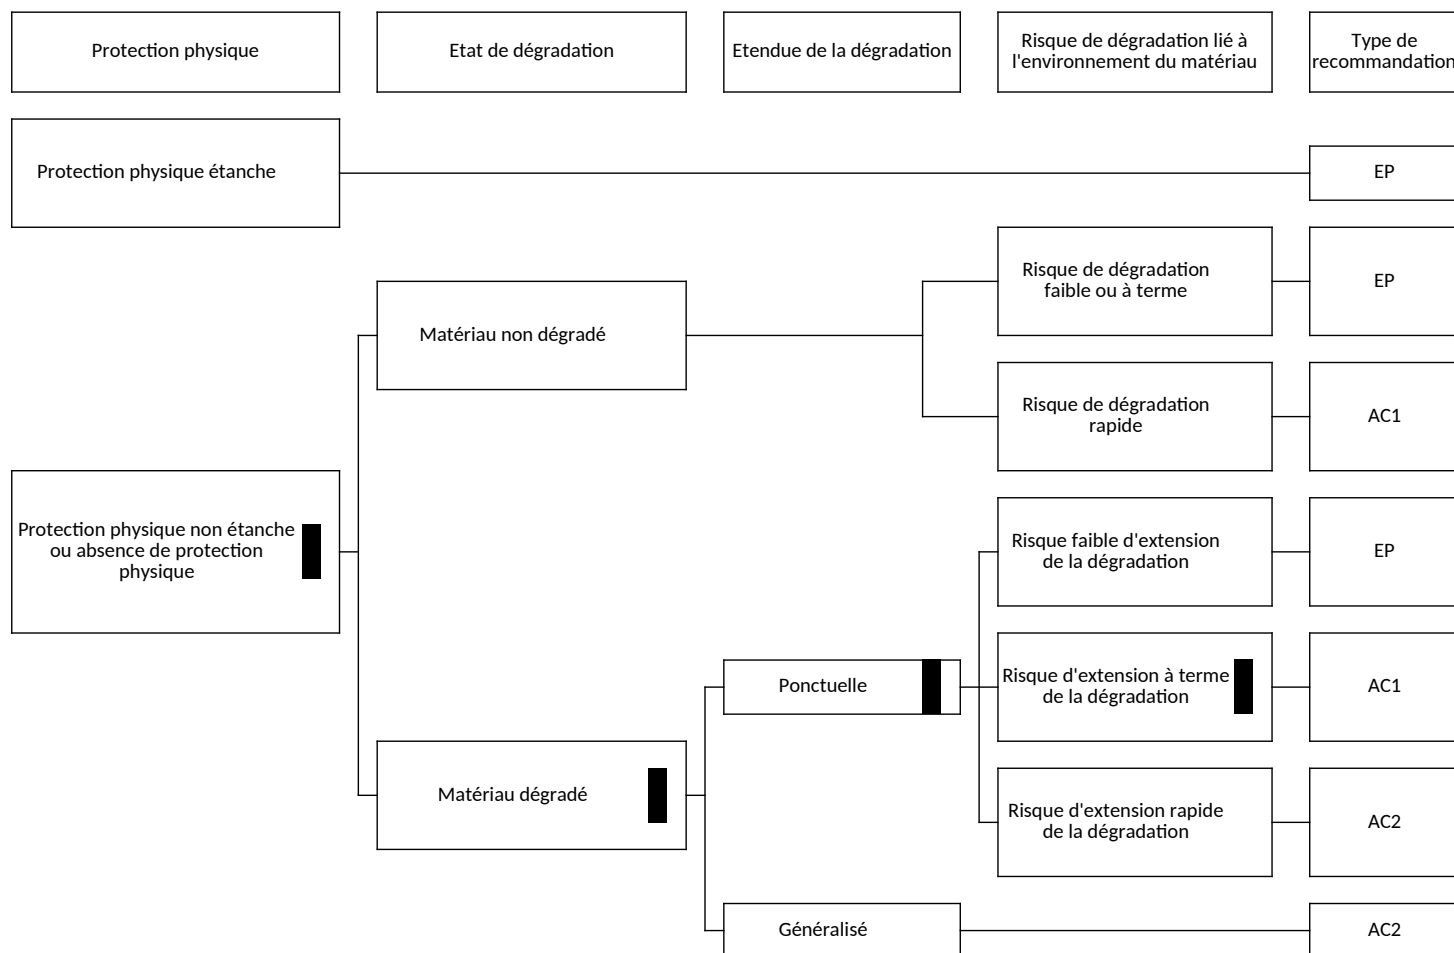
| Grille d'évaluation de l'état de conservation de Dalles de sol | |

| Résultat de la grille d'évaluation | Conclusion |
|---|---|
| AC1 | Nécessité d'une action de remise en état : remplacement, recouvrement ou protection des éléments dégradés |

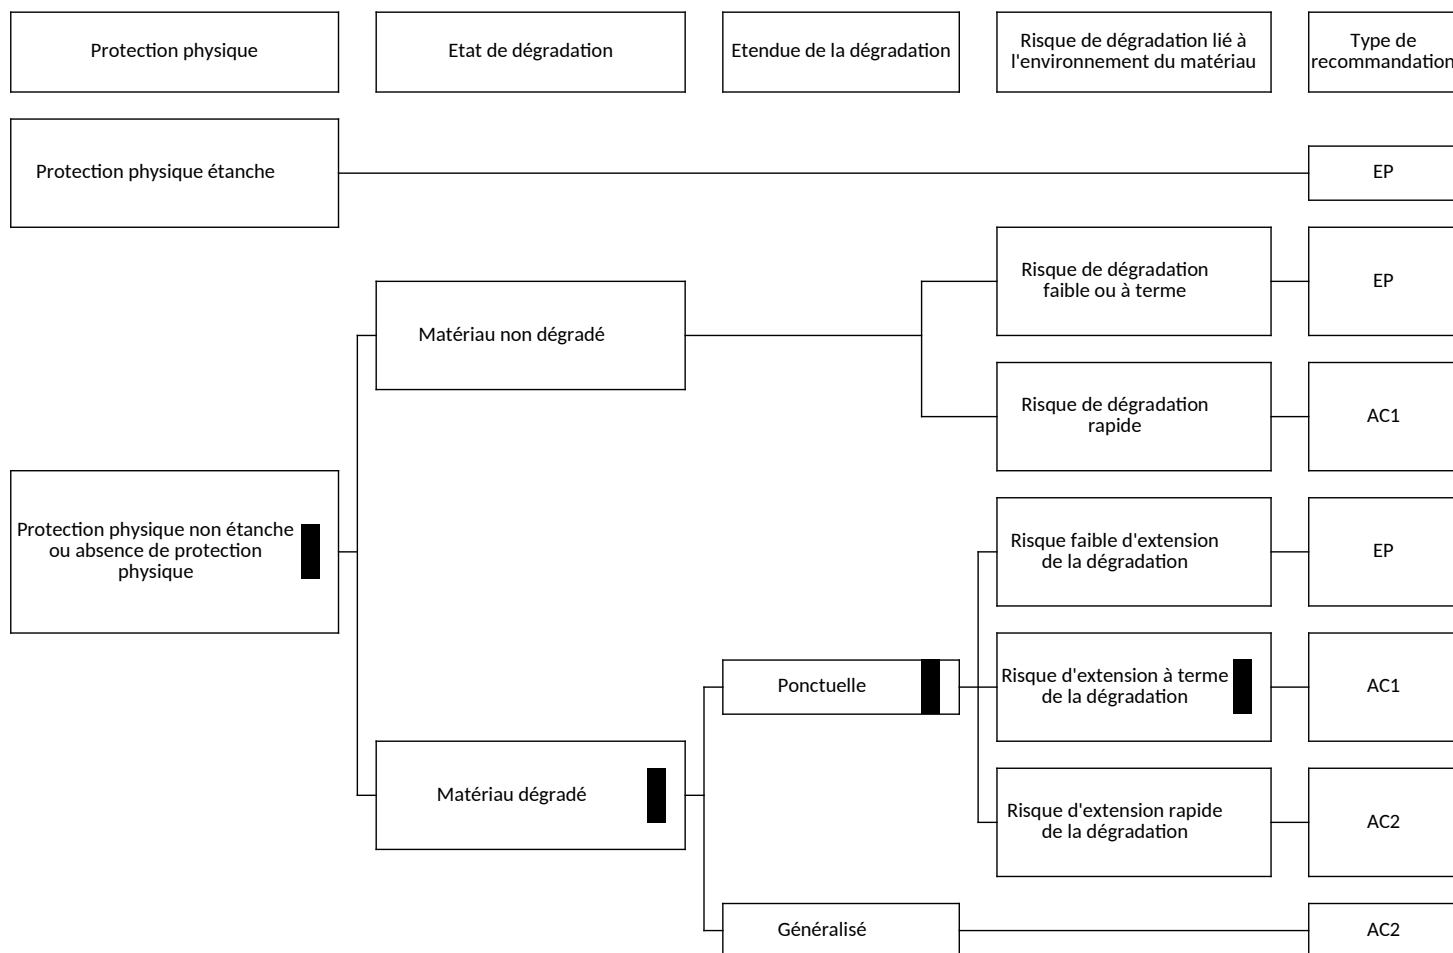
| Grille d'évaluation de l'état de conservation de Dalles de sol | |

| Résultat de la grille d'évaluation | Conclusion |
|---|---|
| AC1 | Nécessité d'une action de remise en état : remplacement, recouvrement ou protection des éléments dégradés |

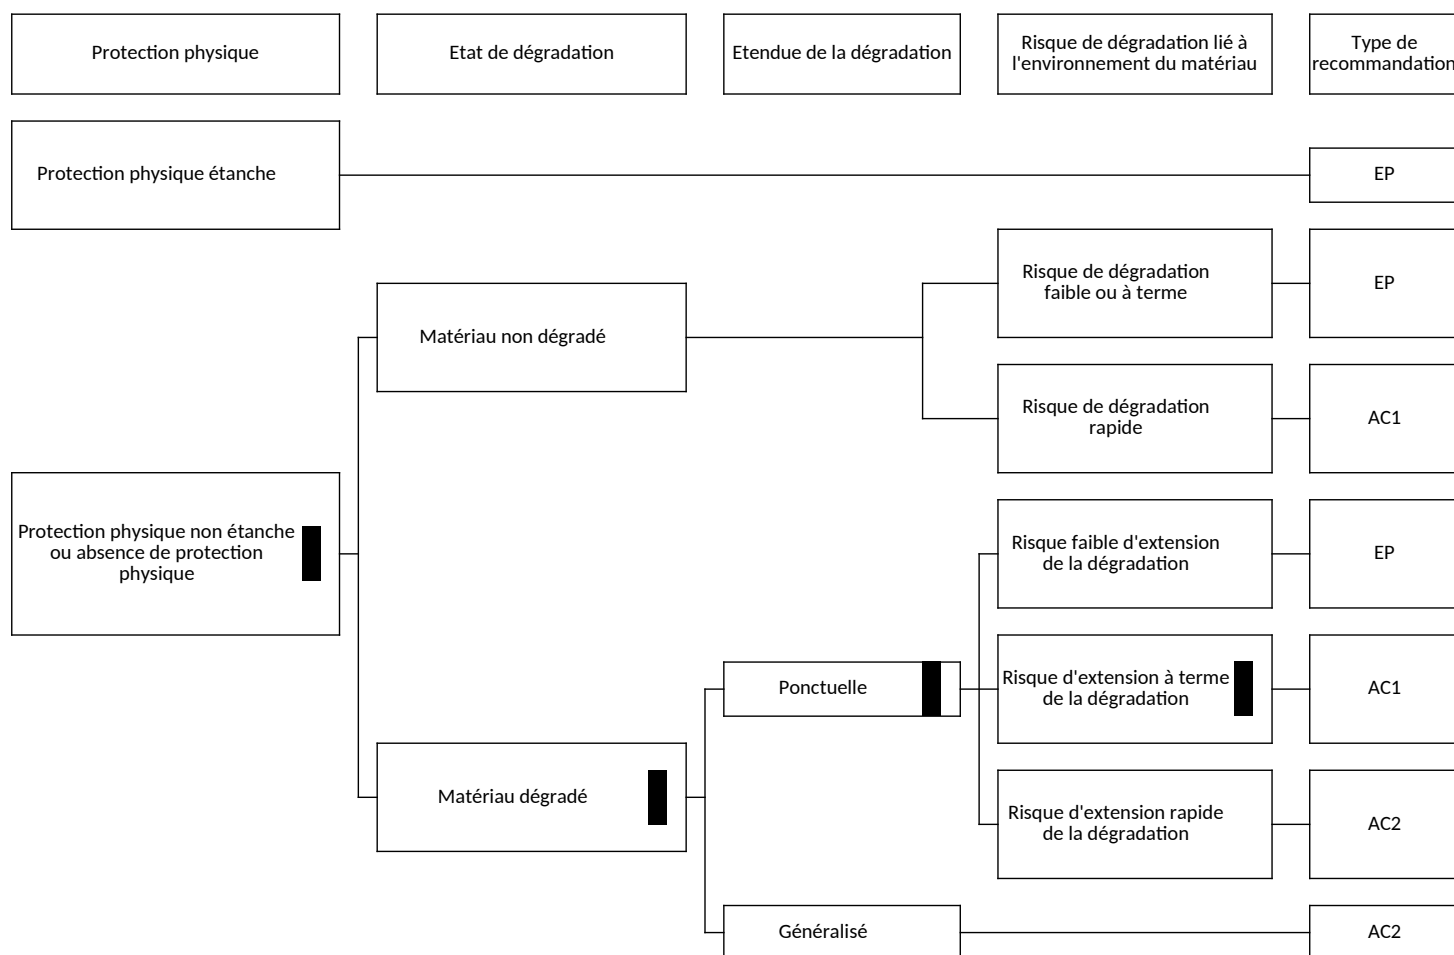
| Grille d'évaluation de l'état de conservation de Dalles de sol | |

| Résultat de la grille d'évaluation | Conclusion |
|---|---|
| AC1 | Nécessité d'une action de remise en état : remplacement, recouvrement ou protection des éléments dégradés |

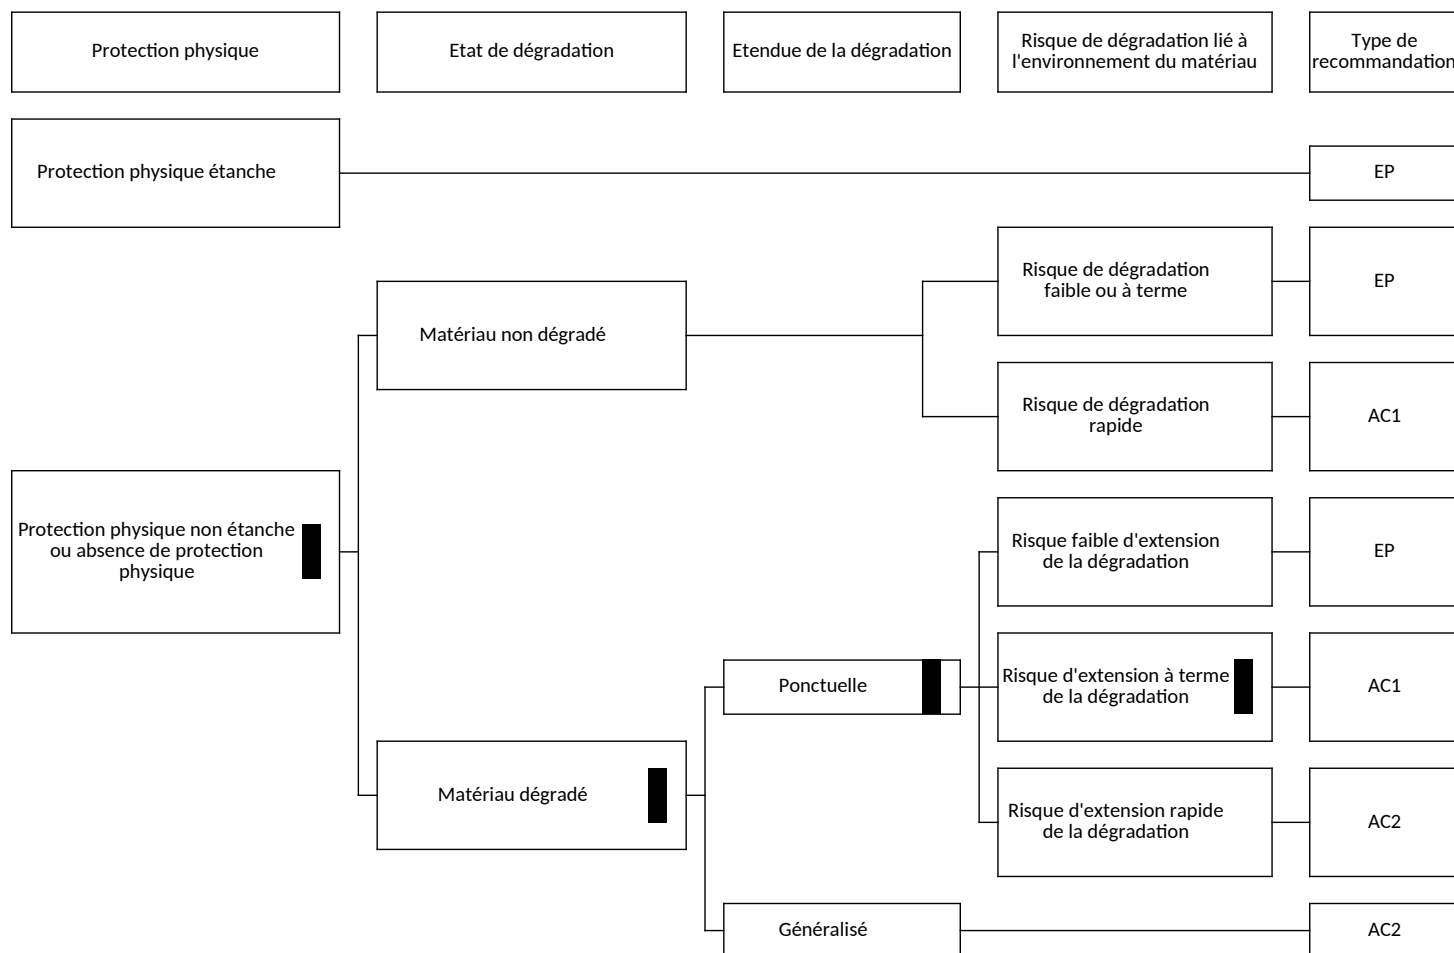
| Grille d'évaluation de l'état de conservation de Dalles de sol | |

| Résultat de la grille d'évaluation | Conclusion |
|---|---|
| AC1 | Nécessité d'une action de remise en état : remplacement, recouvrement ou protection des éléments dégradés |

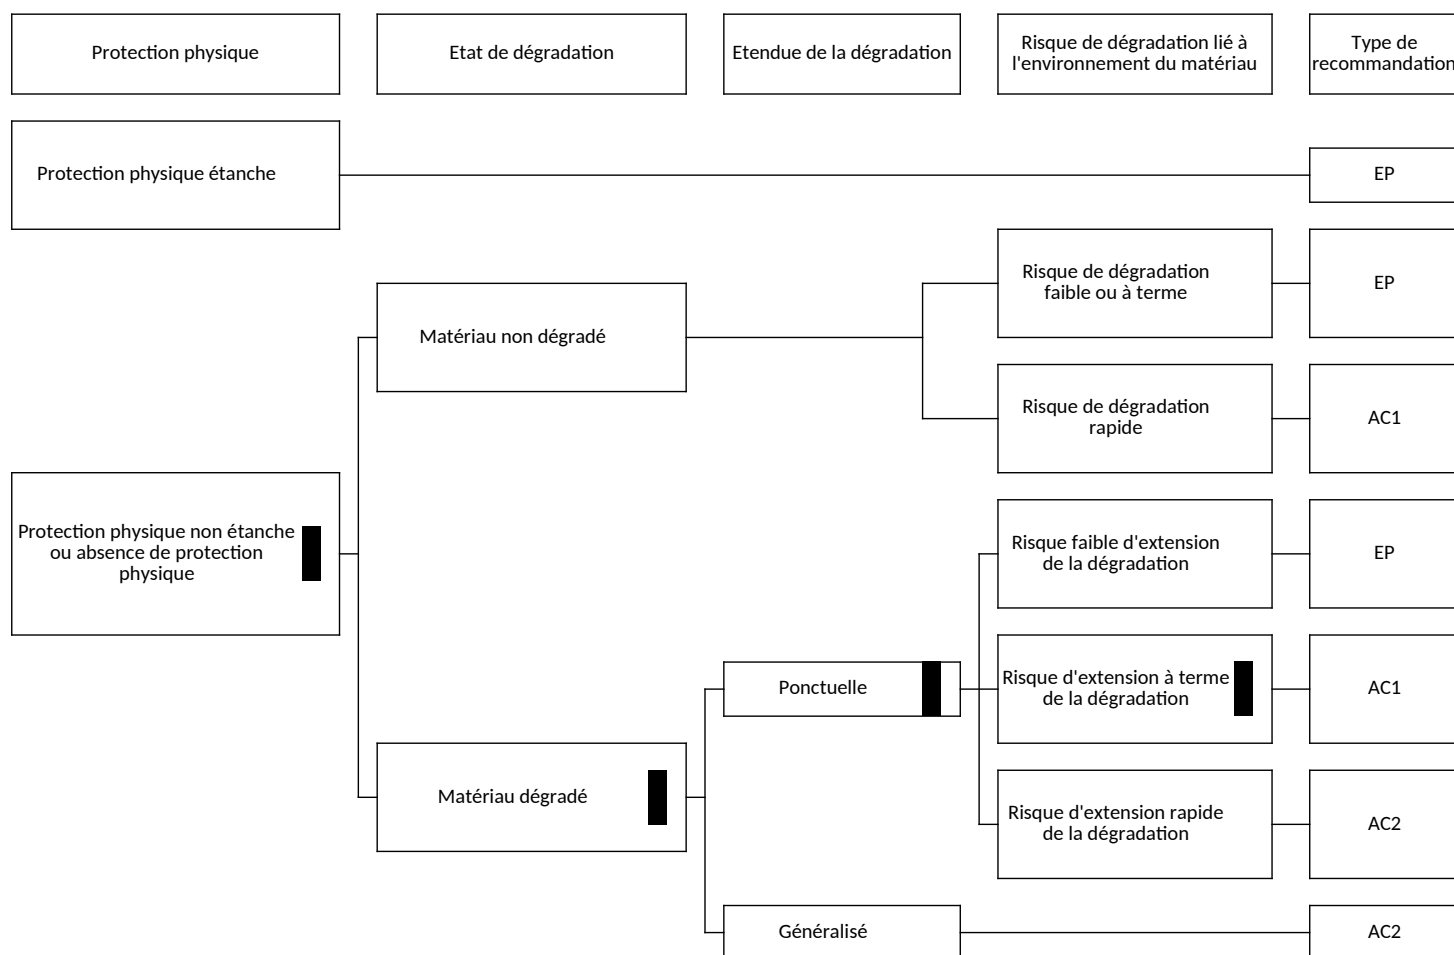
| Grille d'évaluation de l'état de conservation de Dalles de sol | |

| Résultat de la grille d'évaluation | Conclusion |
|---|---|
| AC1 | Nécessité d'une action de remise en état : remplacement, recouvrement ou protection des éléments dégradés |

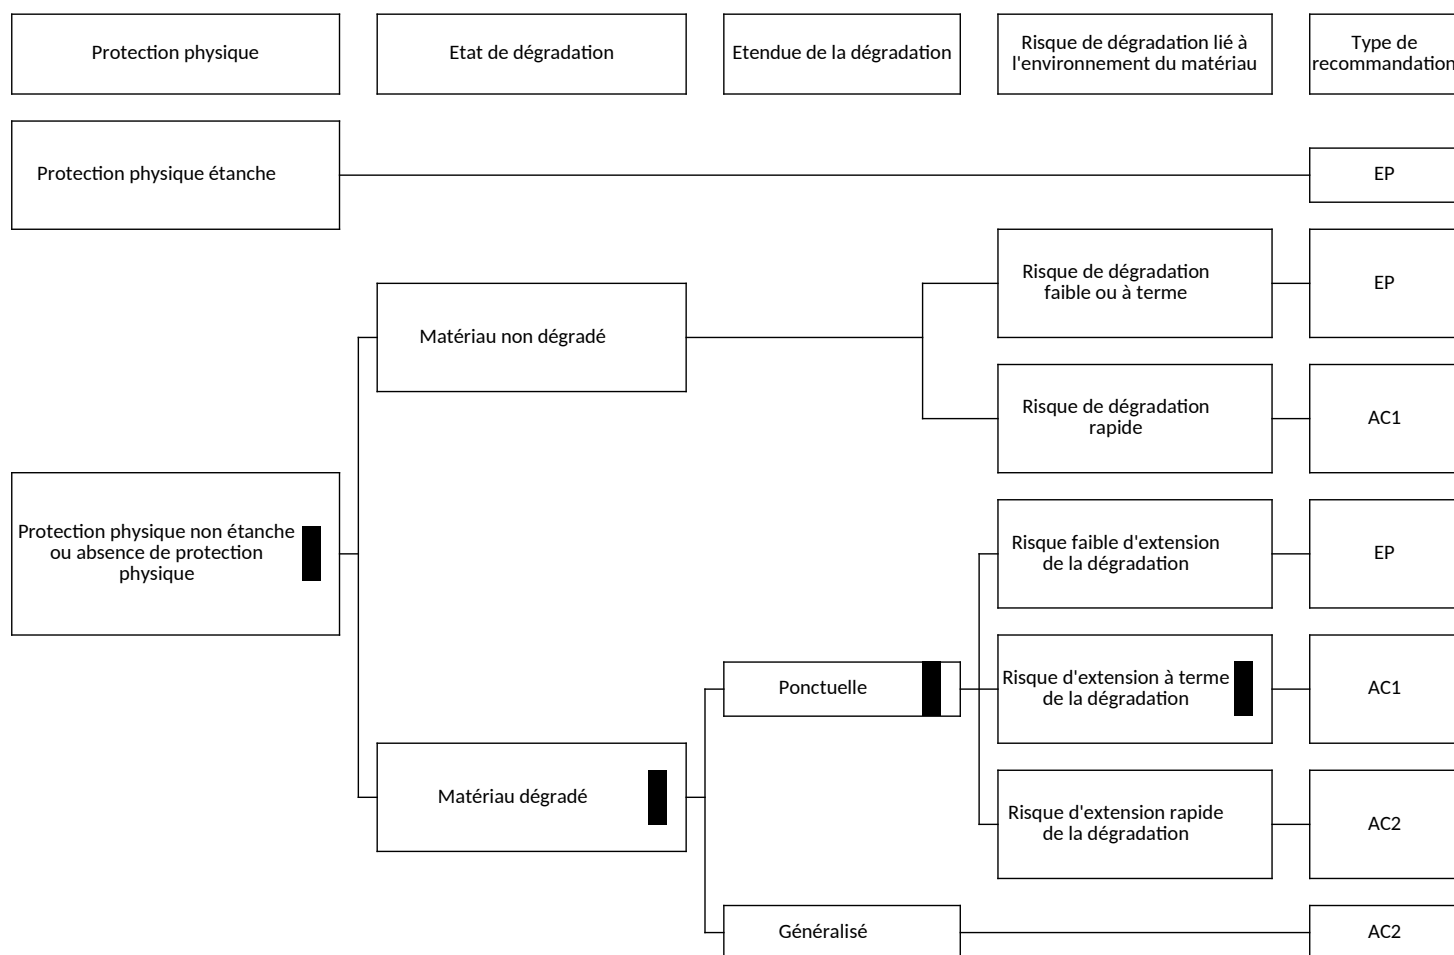
| Grille d'évaluation de l'état de conservation de Dalles de sol | |

| Résultat de la grille d'évaluation | Conclusion |
|---|---|
| AC1 | Nécessité d'une action de remise en état : remplacement, recouvrement ou protection des éléments dégradés |

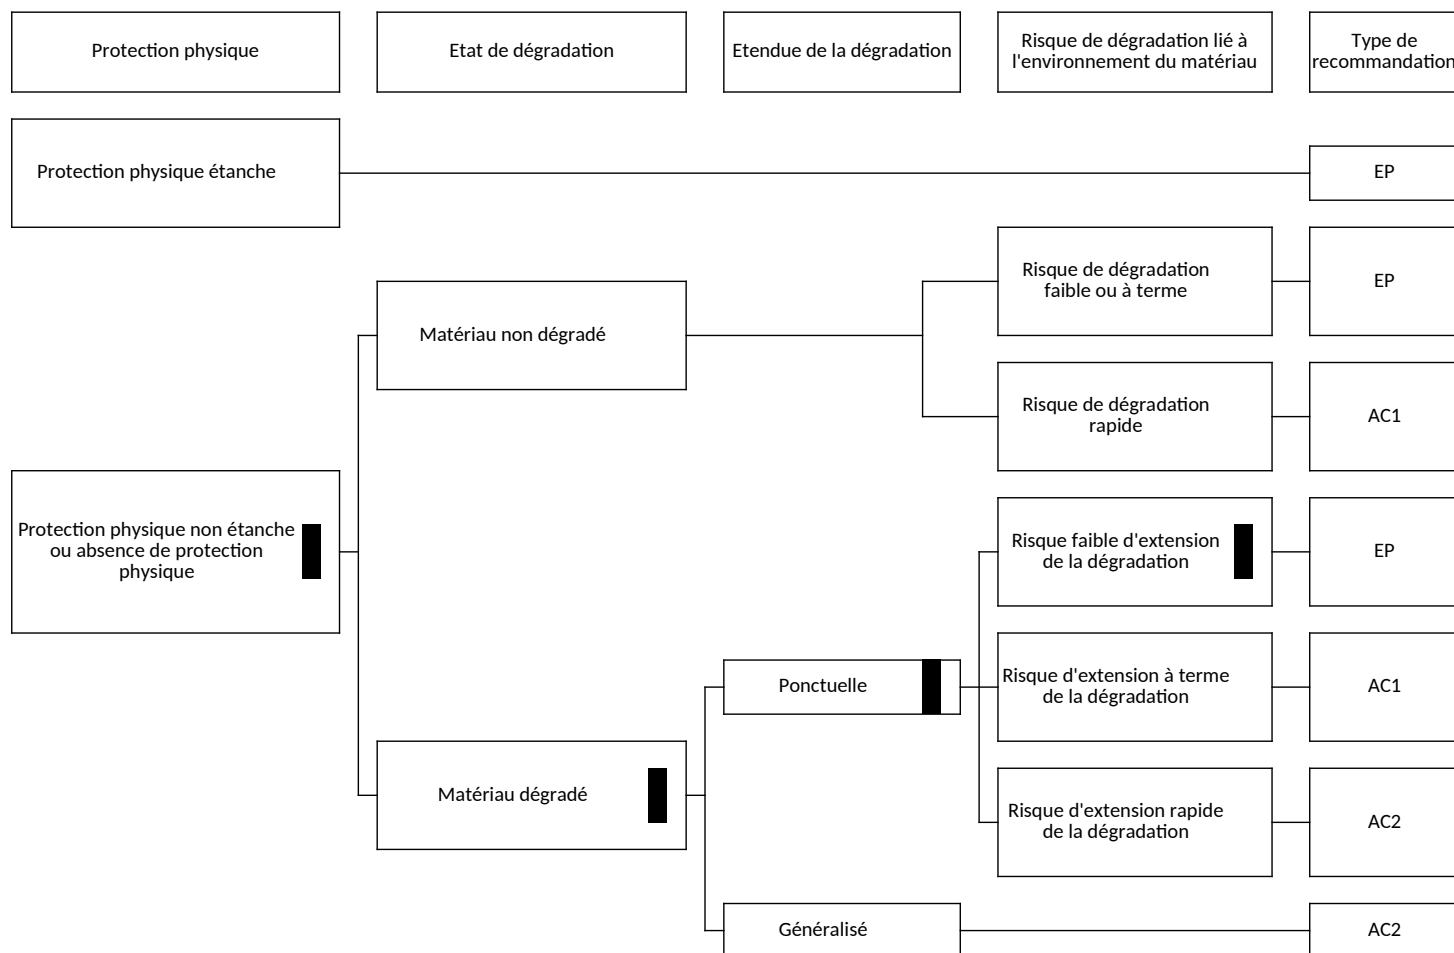
| Grille d'évaluation de l'état de conservation de Dalles de sol | |

| Résultat de la grille d'évaluation | Conclusion |
|---|---|
| EP | Contrôler périodiquement l'état de conservation du matériau |

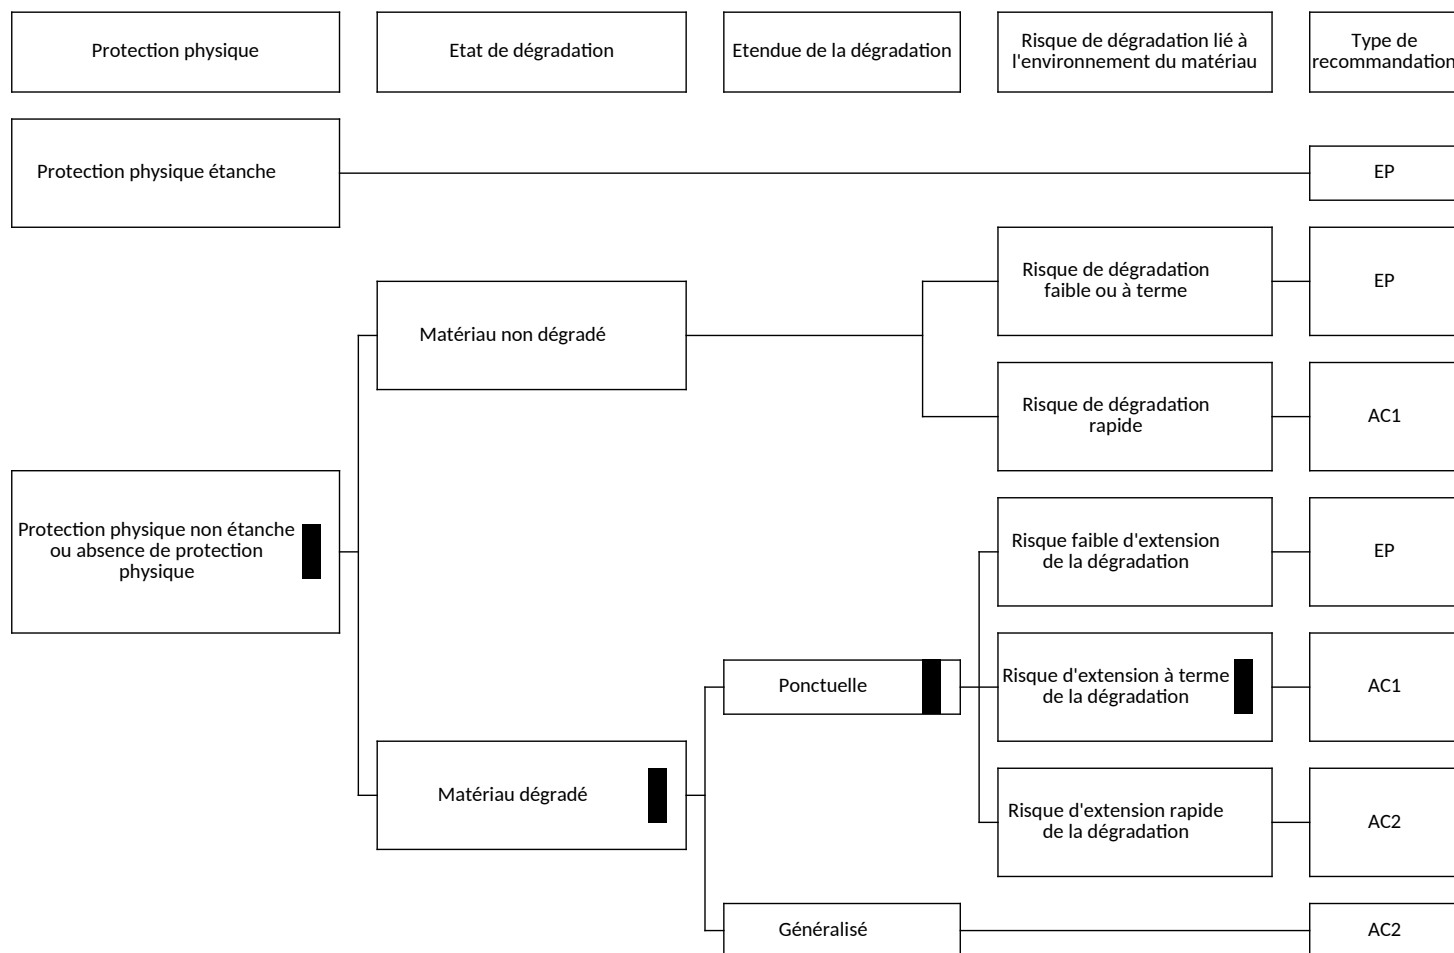
| Grille d'évaluation de l'état de conservation de Dalles de sol | |

| Résultat de la grille d'évaluation | Conclusion |
|---|---|
| AC1 | Nécessité d'une action de remise en état : remplacement, recouvrement ou protection des éléments dégradés |

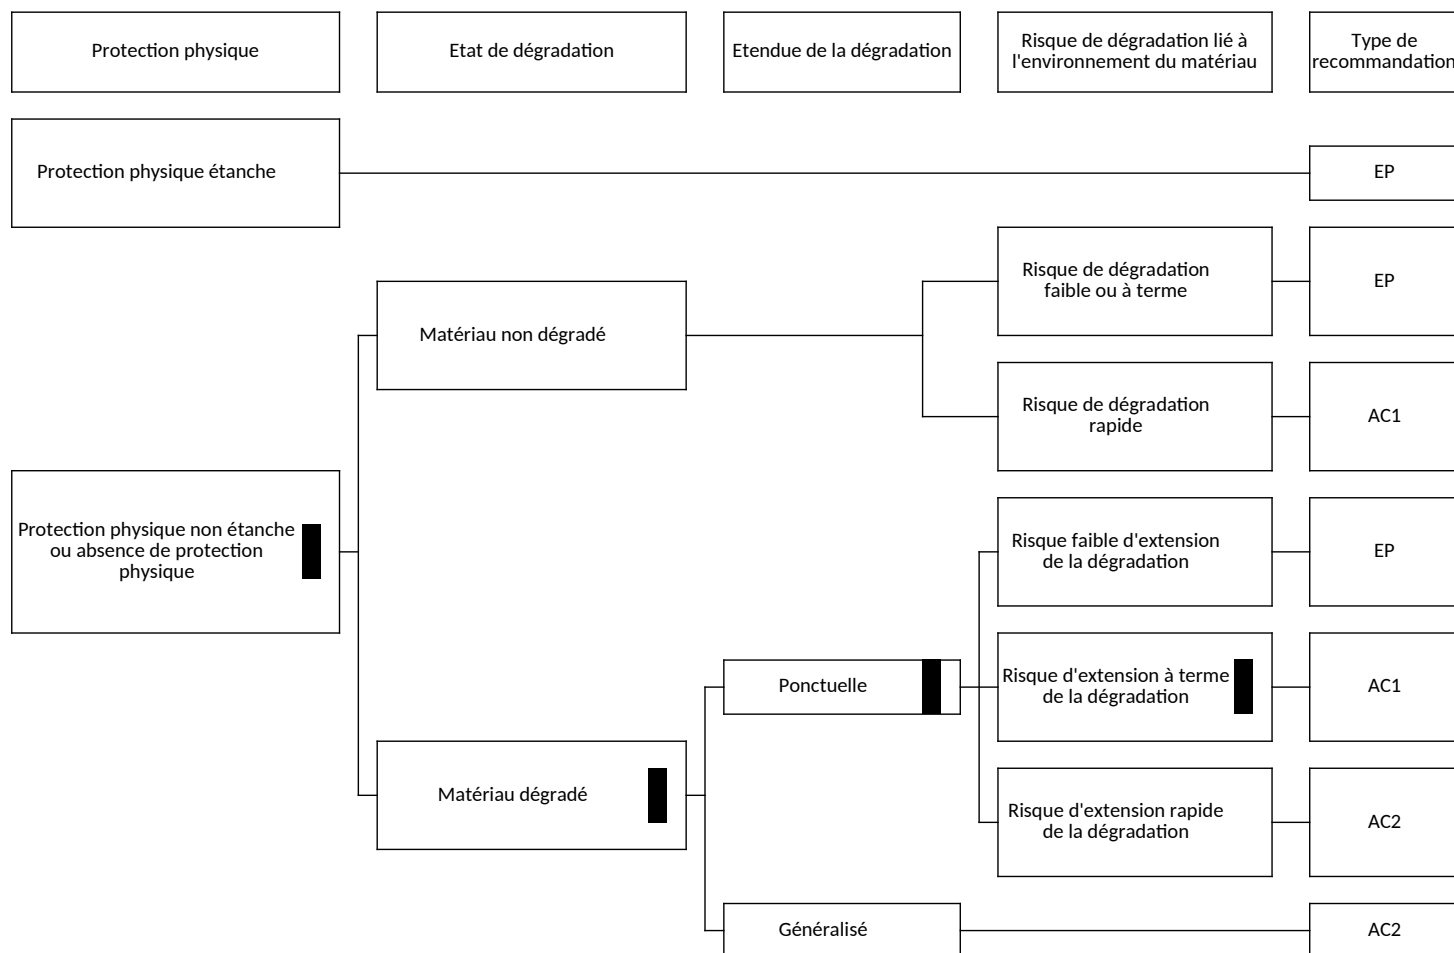
| Grille d'évaluation de l'état de conservation de Dalles de sol | |

| Résultat de la grille d'évaluation | Conclusion |
|---|---|
| AC1 | Nécessité d'une action de remise en état : remplacement, recouvrement ou protection des éléments dégradés |

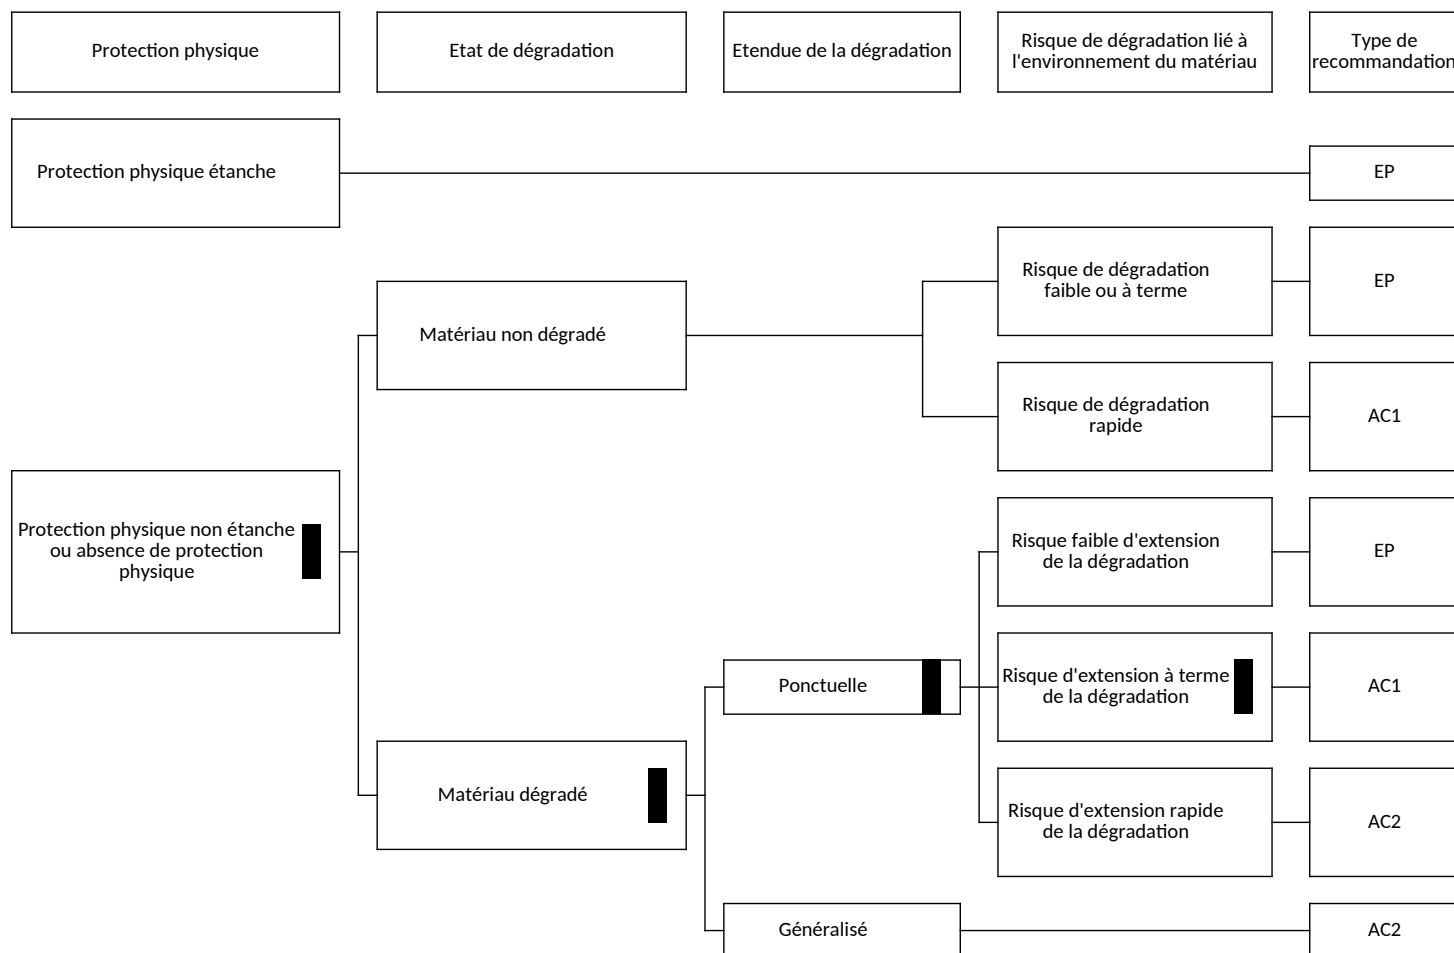
| Grille d'évaluation de l'état de conservation de Dalles de sol | |

| Résultat de la grille d'évaluation | Conclusion |
|---|---|
| AC1 | Nécessité d'une action de remise en état : remplacement, recouvrement ou protection des éléments dégradés |

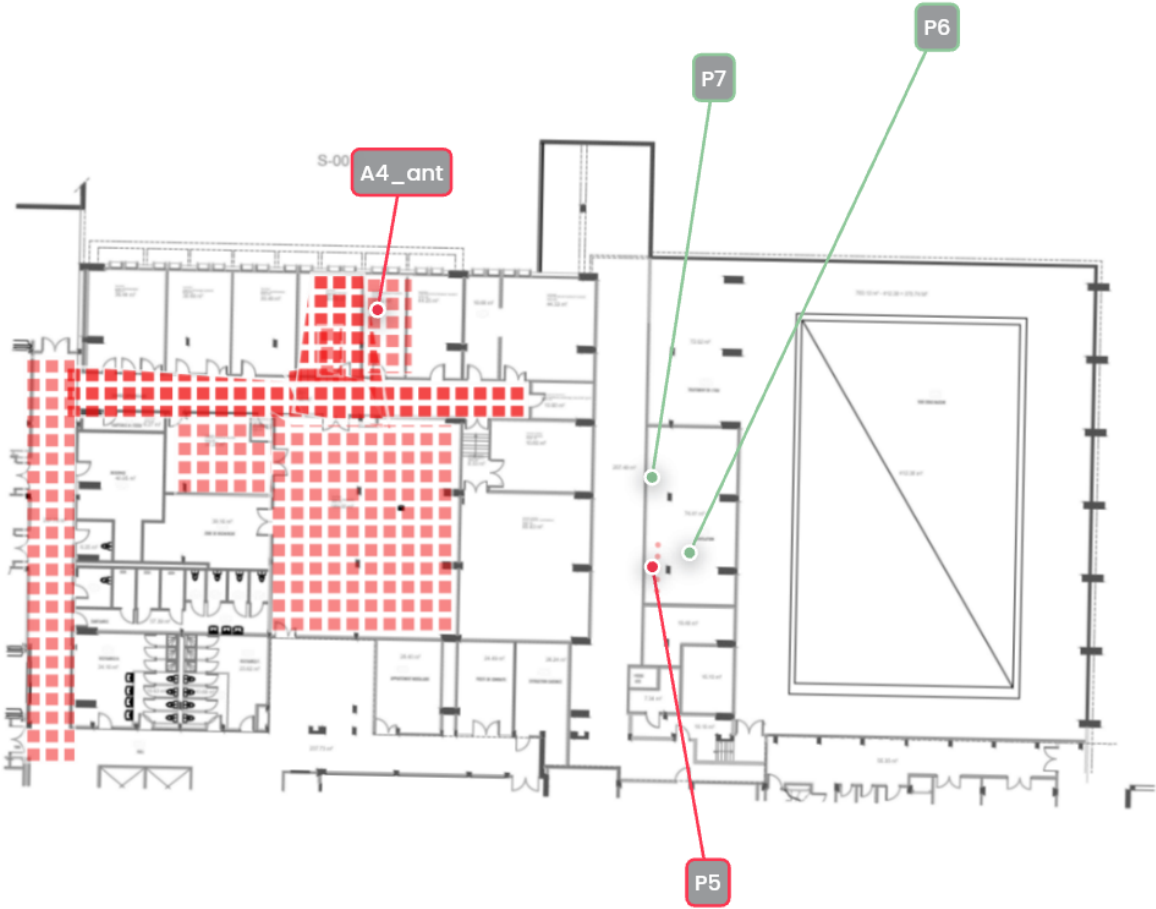
| PLANCHE DE REPERAGE TECHNIQUE | | |
|---|---|---|
| <b>Matériaux et produits contenant de l'amiante :</b><br>..... Calorifugeages (Liste A)<br>■■■■■ Dalles de sol (Liste B) | | |

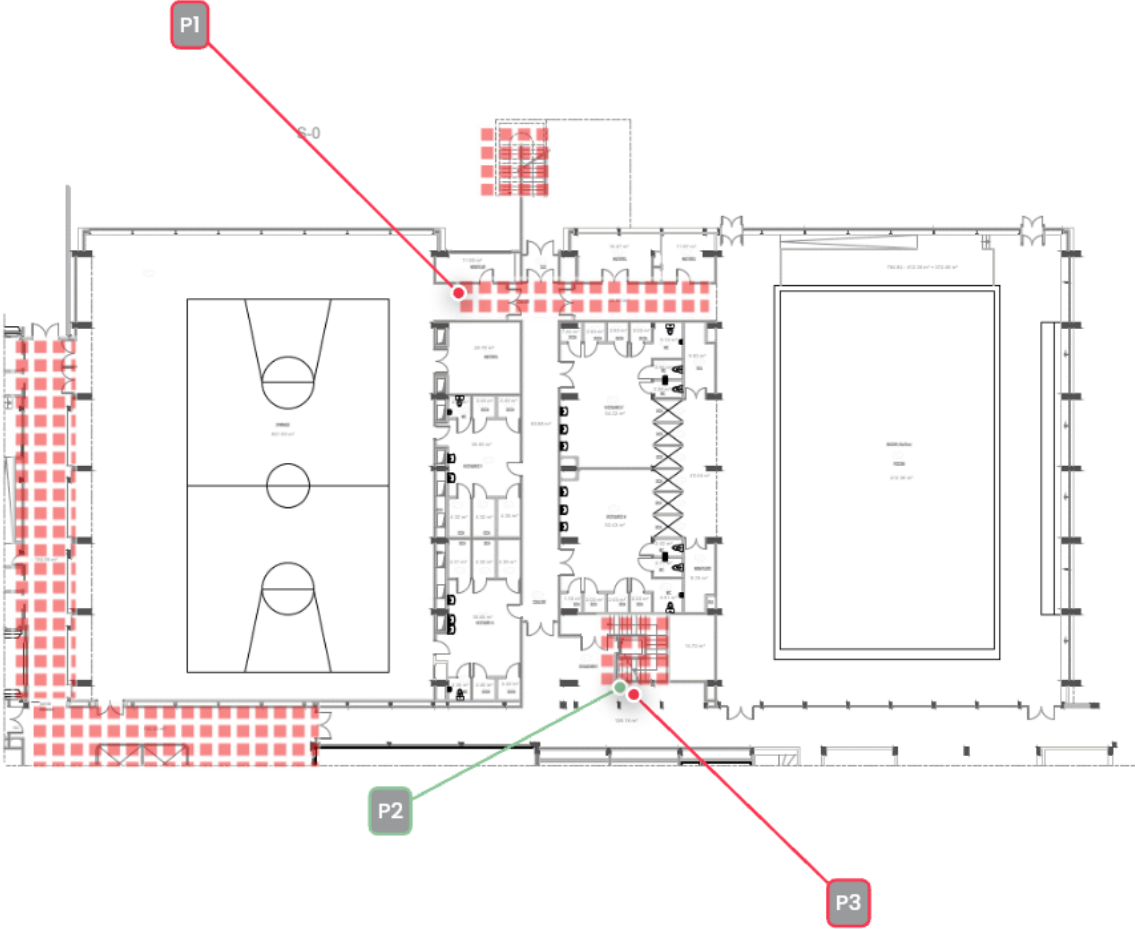
| PLANCHE DE REPERAGE TECHNIQUE | | |
|---|---|---|
| <b>Matériaux et produits contenant de l'amiante :</b><br><div><div></div> Dalles de sol (Liste B)</div> | | |

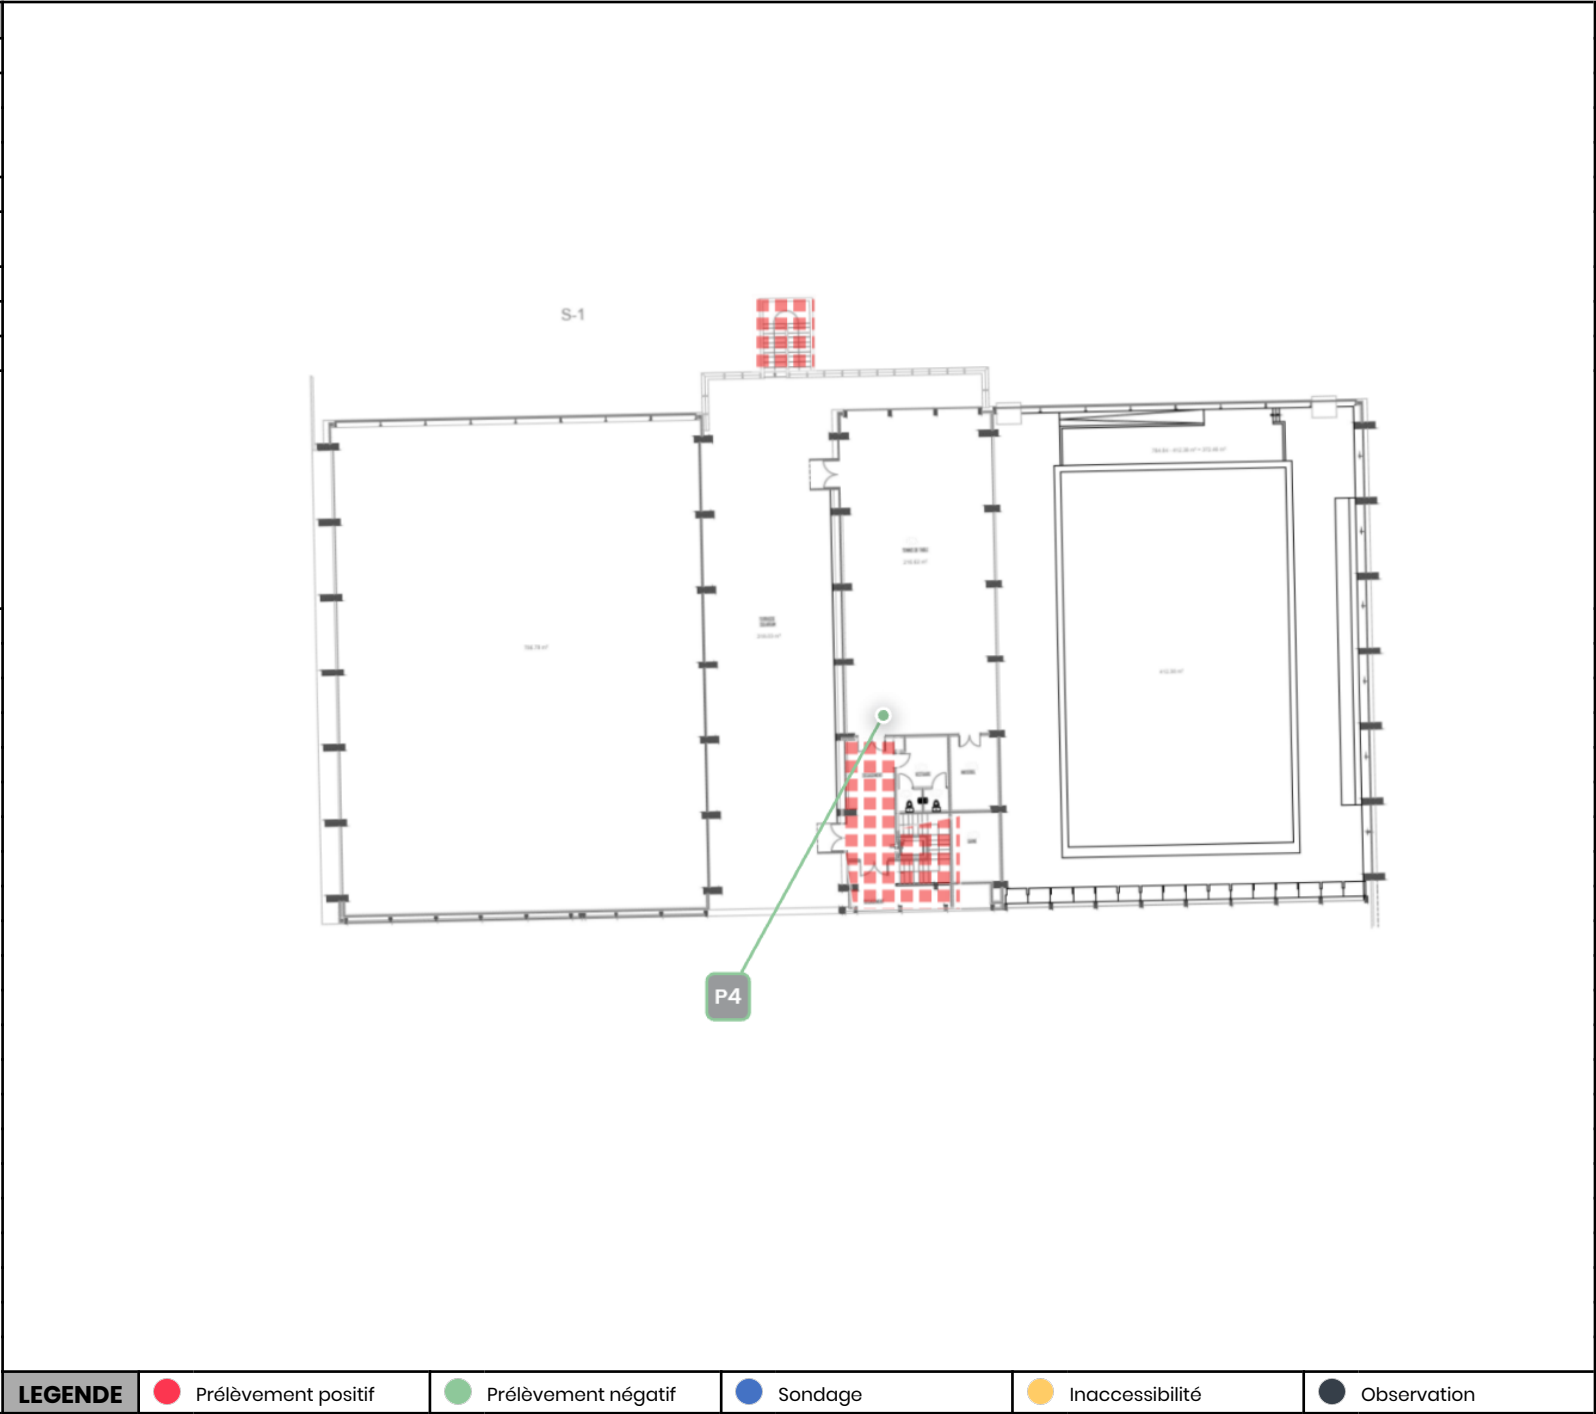
| PLANCHE DE REPERAGE TECHNIQUE | | |
|---|---|---|
| <b>Matériaux et produits contenant de l'amiante :</b><br><div><div></div> Dalles de sol (Liste B)</div> | | |

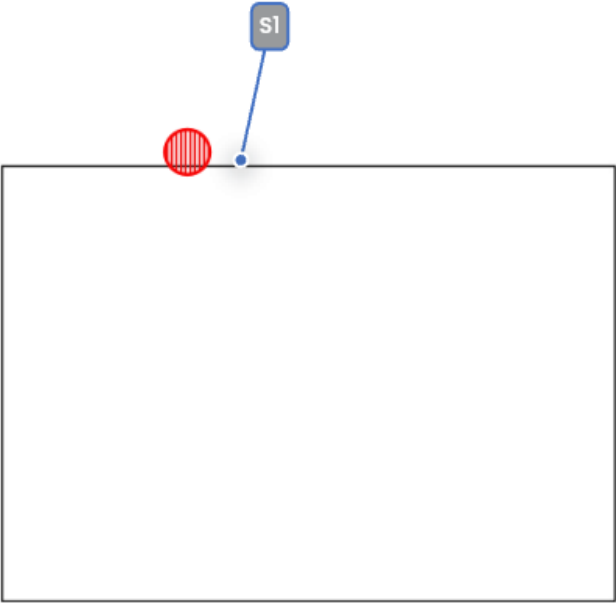
| PLANCHE DE REPERAGE TECHNIQUE | | |
|---|---|---|
| <div>Matériaux et produits contenant de l'amiante :</div> <div><div>●</div> Conduits (Liste B)</div> | | |
