# Pré-Rapport de repérage des matériaux et produits contenant de l'amiante à intégrer au Dossier Technique Amiante

Rapport N° : 22381381/S6/85/AM-DTA\_V1

**UGE CAM - BATIMENT SG**

**BATIMENT SG**

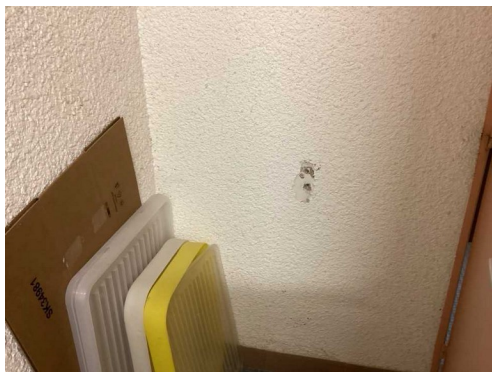
| P10 | ZPSO 25 |

| RDC - SG 00 -> SG-09 | |
| Murs et cloisons maçonnées "en dur" -> Enduits projetés (Liste B) | |

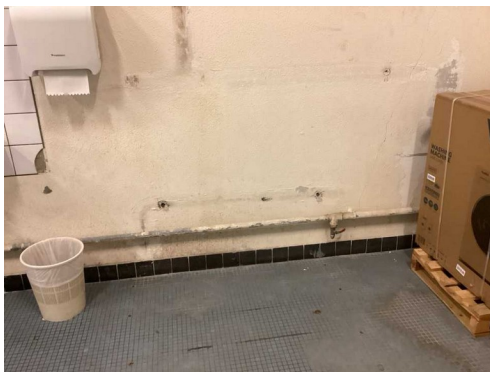
| P4 | ZPSO 21 |

| N°ZPSO | Localisation | Ouvrage | Partie d'ouvrage | Aspect | Couleur | Résultat de l'évaluation de l'état de conservation |
|---|---|---|---|---|---|---|
| 21 | RDC - SG 00 -> SG-10 | Murs et cloisons maçonnées "en dur" | Enduits projetés | Plâtre | Blanc | EP |

| RDC - SG 00 -> SG-10 | |
| Murs et cloisons maçonnées "en dur" -> Enduits projetés (Liste B) | |

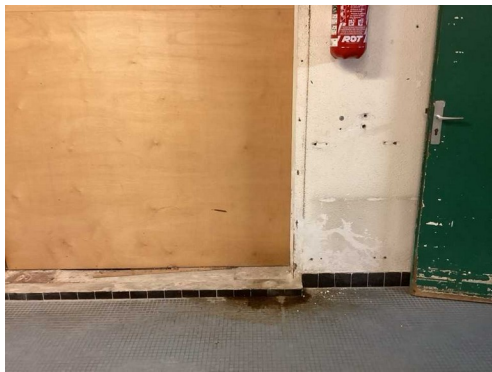
| P5 | ZPSO 31 |

| RDC - SG 00 -> SG-10 | |
| Murs et cloisons maçonnées "en dur" -> Enduits projetés (Liste B) | |

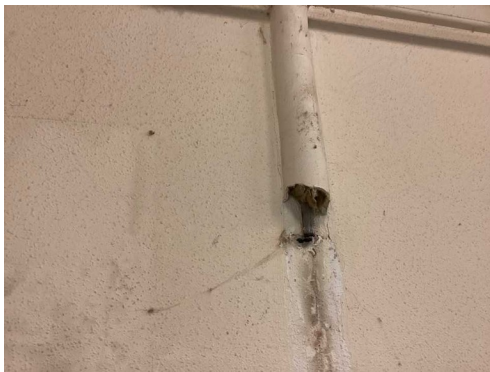
| P1 | ZPSO 19 |

| RDC - SG 00 -> SG-10 | |
| Conduits -> Enveloppes de calorifuges (Liste B) | |

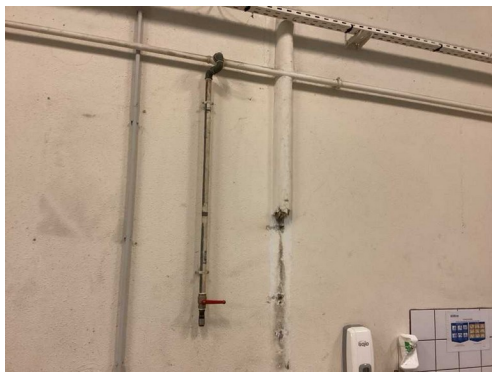
| P2 | ZPSO 19 |

| RDC - SG 00 -> SG-10 | |
| Conduits -> Enveloppes de calorifuges (Liste B) | |

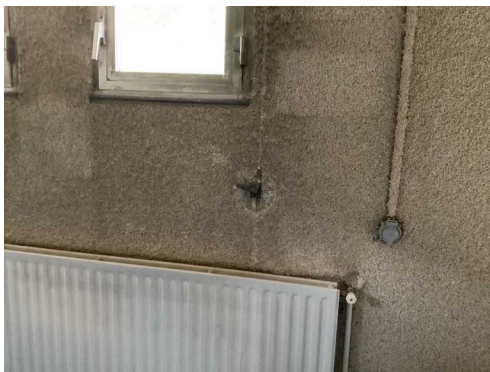
| P6 | ZPSO 22 |

| RDC - SG 00 -> SG-12 | |
| Murs et cloisons maçonnées "en dur" -> Enduits projetés (Liste B) | |

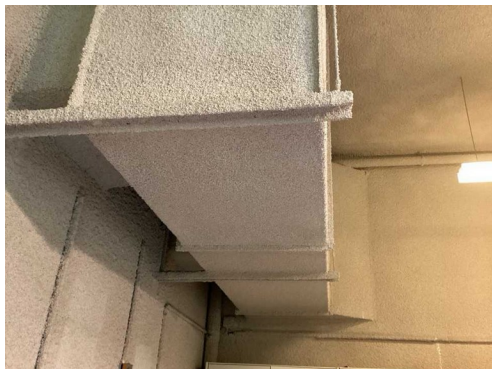
| P8 | ZPSO 24 |

| RDC - SG 00 -> SG-12 | |
| Conduits -> Flocages (Liste A) | |

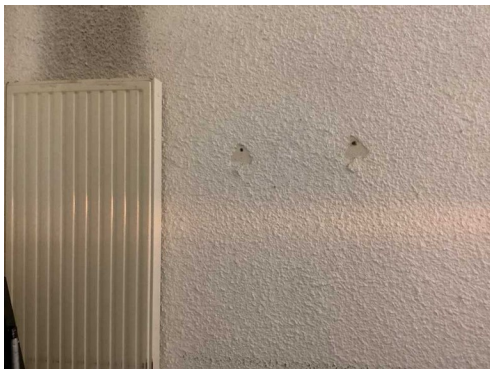
| P9 | ZPSO 25 |

| RDC - SG 00 -> SG-47 | |
| Murs et cloisons maçonnées "en dur" -> Enduits projetés (Liste B) | |

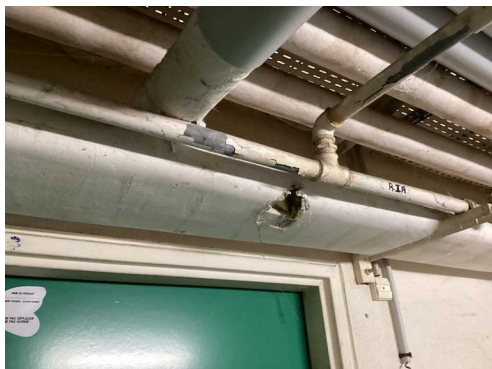
| P17 | ZPSO 30 |

| RDC - SG 00 -> SG-17 - Circulation | |
| Conduits -> Enveloppes de calorifuges (Liste B) | |

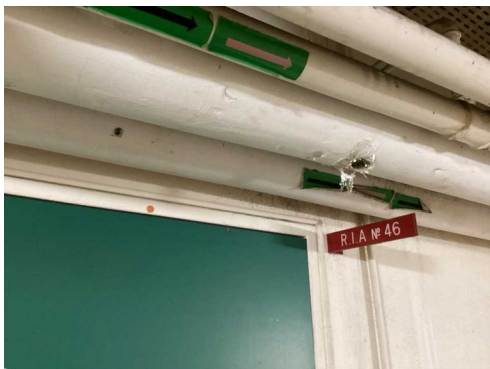
| P18 | ZPSO 30 |

| RDC - SG 00 -> SG-17 - Circulation | |
| Conduits -> Enveloppes de calorifuges (Liste B) | |

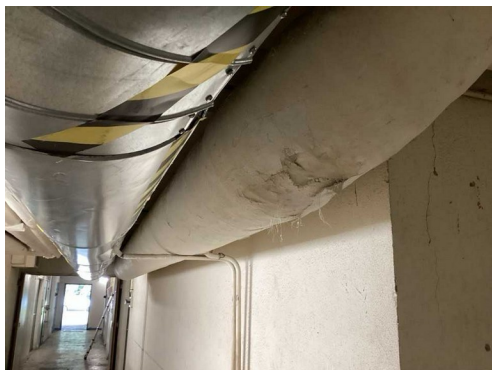
| P19 | ZPSO 30 |

| RDC - SG 00 -> SG-17 - Circulation | |
| Conduits -> Enveloppes de calorifuges (Liste B) | |

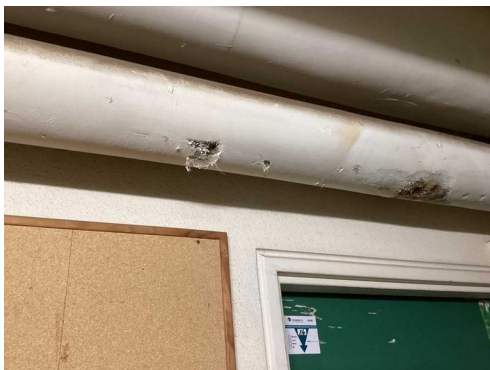
| P20 | ZPSO 30 |

| RDC - SG 00 -> SG-17 - Circulation | |
| Conduits -> Enveloppes de calorifuges (Liste B) | |

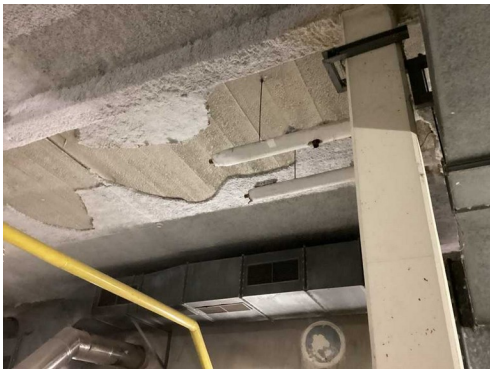
| P12 | ZPSO 26 |

| RDC - SG 00 -> SG-02 - Chaufferie | |
| Plafonds -> Flocages (Liste A) | |

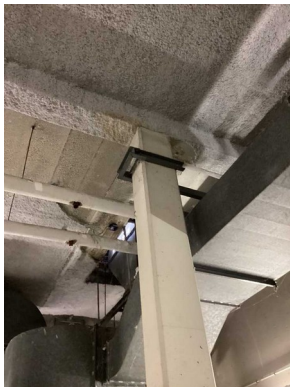
| P15 | ZPSO 28 |

| RDC - SG 00 -> SG-02 - Chaufferie | |
| Poutres -> Flocages (Liste A) | |

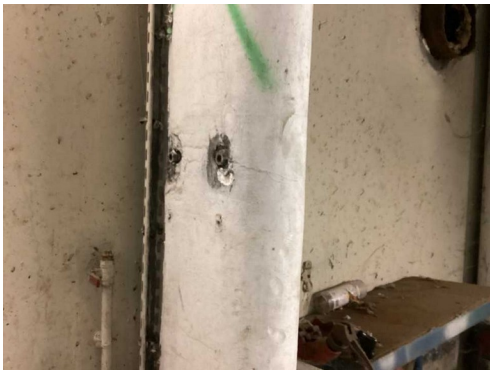
| P14 | ZPSO 27 |

| RDC - SG 00 -> SG-02 - Chaufferie | |
| Conduits -> Enveloppes de calorifuges (Liste B) | |

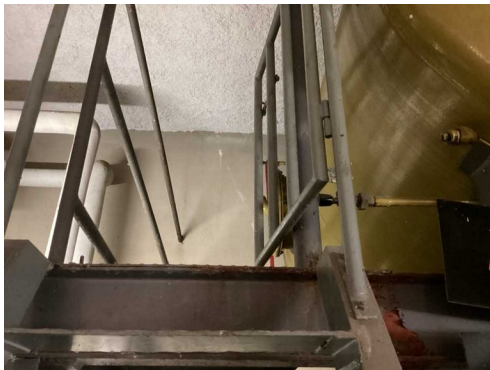
| P11 | ZPSO 26 |

| RDC - SG 00 -> SG-03 - Sous-station | |
| Plafonds -> Flocages (Liste A) | |

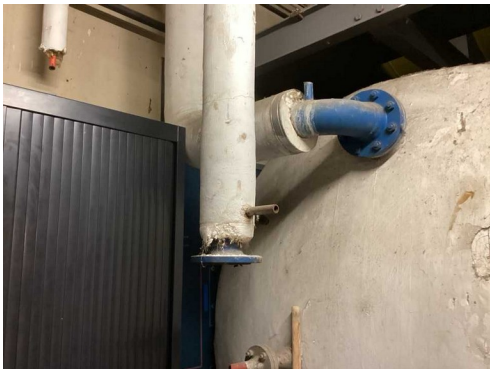
| P13 | ZPSO 27 |

| RDC - SG 00 -> SG-03 - Sous-station | |
| Conduits -> Enveloppes de calorifuges (Liste B) | |

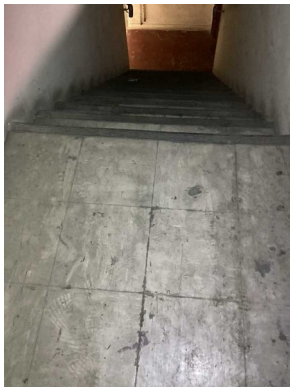
| P16 | ZPSO 29 |

| RDC - SG 00 -> Escaliers RDC vers R+1 | |
| Revêtements de sol -> Dalles de sol (Liste B) | |

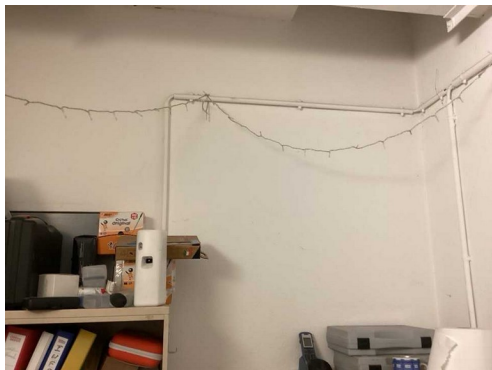
| <b>P14 - Eurofins - Échantillon 86592-14425-14_ant</b> | <b>ZPSO 2</b> |

| N°ZPSO | Localisation | Ouvrage | Partie d'ouvrage | Aspect | Couleur | Résultat de l'évaluation de l'état de conservation |
|---|---|---|---|---|---|---|
| 2 | RDC - SG 00 -> SG-11 | Murs et cloisons maçonnées "en dur" | Enduits projetés | Peint | Blanc | EP |

| RDC - SG 00 -> SG-11 | |
| Murs et cloisons maçonnées "en dur" -> Enduits projetés (Liste B) | |

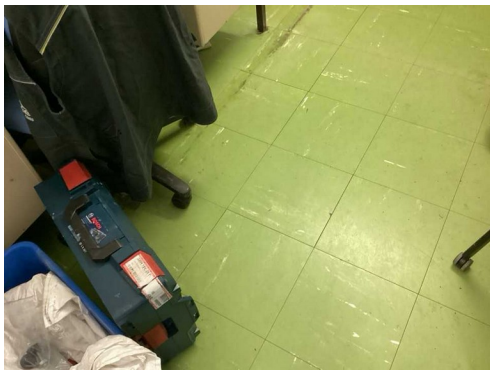
| <b>P11-Echantillon Eurofins 86579-14425-11_ant</b> | <b>ZPSO 1</b> |

| N°ZPSO | Localisation | Ouvrage | Partie d'ouvrage | Aspect | Couleur | Résultat de l'évaluation de l'état de conservation |
|---|---|---|---|---|---|---|
| 1 | RDC - SG 00 -> SG-11 | Revêtements de sol | Dalles de sol | Cassant | Vert | EP |

| RDC - SG 00 -> SG-11 | |
| Revêtements de sol -> Dalles de sol (Liste B) | |

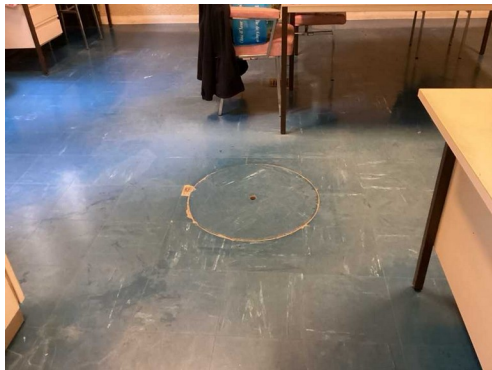
| <b>P6 Eurofins - Échantillon 86584 14425-06_ant</b> | <b>ZPSO 3</b> |

| N°ZPSO | Localisation | Ouvrage | Partie d'ouvrage | Aspect | Couleur | Résultat de l'évaluation de l'état de conservation |
|---|---|---|---|---|---|---|
| 3 | RDC - SG 00 -> SG-12 | Revêtements de sol | Dalles de sol | Cassant | Bleu | AC1 |
| 3 | RDC - SG 00 -> SG-14 | Revêtements de sol | Dalles de sol | Cassant | Bleu | AC1 |

| RDC - SG 00 -> SG-14 | |
| Revêtements de sol -> Dalles de sol (Liste B) | |

- a) rechercher les causes de la dégradation et définir les mesures correctives appropriées pour les supprimer ;
- b) procéder à la mise en œuvre de ces mesures correctives afin d'éviter toute nouvelle dégradation et, dans l'attente, prendre les mesures de protection appropriées afin de limiter le risque de dispersion des fibres d'amiante ;
- c) veiller à ce que les modifications apportées ne soient pas de nature à aggraver l'état des autres matériaux et produits contenant de l'amiante restant accessibles dans la même zone ;
- d) contrôler périodiquement que les autres matériaux et produits restant accessibles, ainsi que, le cas échéant, leur protection, demeurent en bon état de conservation
