# Rapport de repérage amiante avant réalisation de travaux dans un immeuble bâti

Rapport N° : 26162940/S1/1/AM-RTV\_V1

UGCAMIF UNION GEST CAISS ASSUR MAL

| Description succincte du programme des travaux |
|---|
| Remplacement de deux ascenseurs électriques |

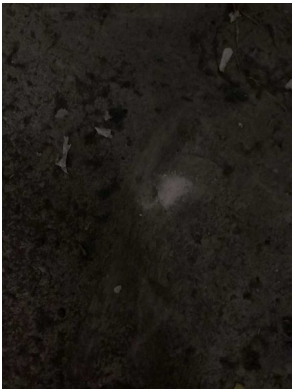
| P33 | ZPSO 16 |

| Localisation | Ouvrage | Matériaux | Aspect | Couleur | N° ZPSO | N° Prél. | N° Sond. | Critère de décision | Observation | Présence amiante |
|---|---|---|---|---|---|---|---|---|---|---|
| R-2 -> Ascenseur 1 trémie | Revêtements de sol | Ragréages | / | / | 16 | P33*<br>N | / | AN | Fond de fosse | Non |

| P33 | ZPSO 16 |
|---|---|
| R-2 -> Ascenseur 1 trémie | |
| Revêtements de sol -> Ragréages | |

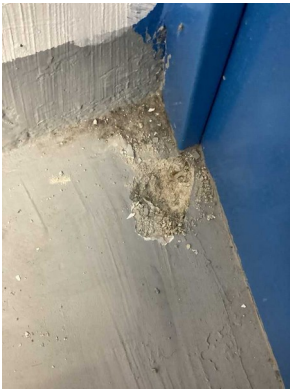
| P14 | ZPSO 9 |

| Localisation | Ouvrage | Matériaux | Aspect | Couleur | N° ZPSO | N° Prél. | N° Sond. | Critère de décision | Observation | Présence amiante |
|---|---|---|---|---|---|---|---|---|---|---|
| R-2 -> Ascenseur 1 palier | Revêtements de sol | Ragréages | / | Gris | 9 | P14*<br>N | / | AN | / | Non |
| R-2 -> Ascenseur 1 palier | Revêtements de sol | Peintures de sol | / | / | 9 | P14*<br>N | / | AN | / | Non |

| P14 | ZPSO 9 |
|---|---|
| R-2 -> Ascenseur 1 palier | |
| Revêtements de sol -> Ragréages Peintures de sol | |

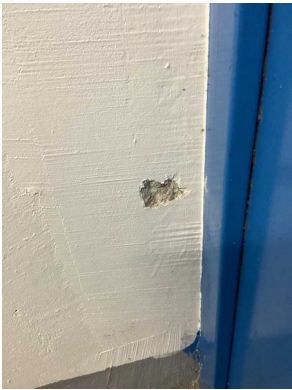
| P15 | ZPSO 4 |

| Localisation | Ouvrage | Matériaux | Aspect | Couleur | N° ZPSO | N° Prél. | N° Sond. | Critère de décision | Observation | Présence amiante |
|---|---|---|---|---|---|---|---|---|---|---|
| R-2 -> Ascenseur 1 palier | Murs et cloisons maçonnées "en dur" | Enduits lissés, projetés ou talochés | Ciment | Gris | 4 | P15*<br>N | / | AN | / | Non |

| P15 | ZPSO 4 |
|---|---|
| R-2 -> Ascenseur 1 palier | |
| Murs et cloisons maçonnées "en dur" -> Enduits lissés, projetés ou talochés Peinture | |

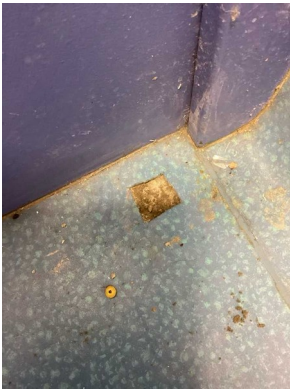
| P13 | ZPSO 3 |

| N°ZPSO | Localisation | Ouvrage | Partie d'ouvrage | Aspect | Couleur |
|---|---|---|---|---|---|
| 3 | R-1 -> Ascenseur 2 palier | Revêtements de sol | Colles bitumineuses | Bitumineux | Noir |

| P13 | ZPSO 3 |
|---|---|
| R-1 -> Ascenseur 2 palier | |
| Revêtements de sol -> Ragréages Colles bitumineuses | |

Suite à la campagne de prélèvements, les résultats sur les paliers de l'ascenseur 2 reviennent hétérogène. Il est possible qu'il reste des traces de colle bitumineuse sur les paliers des autres étages., par conséquent nous concluons par la présence d'amiante sur l'ensemble des paliers de l'ascenseur 2 du R-1 au R+2.

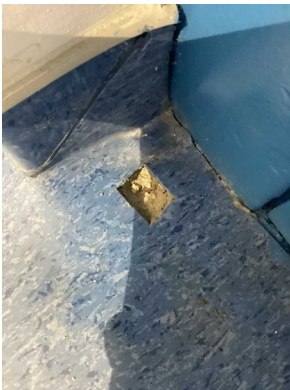
| P11 | ZPSO 3 |

| N°ZPSO | Localisation | Ouvrage | Partie d'ouvrage | Aspect | Couleur |
|---|---|---|---|---|---|
| 3 | R-1 -> Ascenseur 2 palier | Revêtements de sol | Colles bitumineuses | Bitumineux | Noir |

| P11 | ZPSO 3 |
|---|---|
| R-1 -> Ascenseur 2 palier | |
| Revêtements de sol -> Colles bitumineuses | |

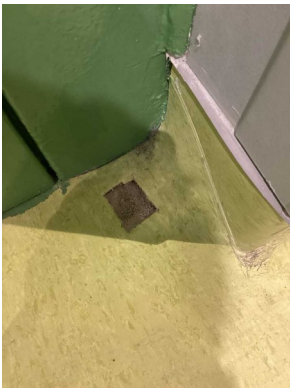
| P4 | ZPSO 3 |

| N°ZPSO | Localisation | Ouvrage | Partie d'ouvrage | Aspect | Couleur |
|---|---|---|---|---|---|
| 3 | R+1 -> Ascenseur 2 palier | Revêtements de sol | Colles bitumineuses | Bitumineux | Noir |

| R+1 -> Ascenseur 2 palier | |
| Revêtements de sol -> Colles bitumineuses | |

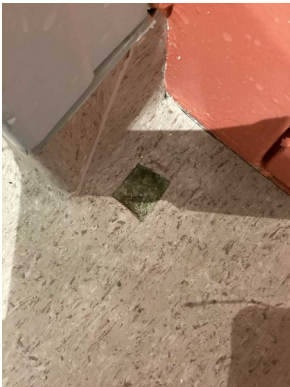
| P3 | ZPSO 3 |

| N°ZPSO | Localisation | Ouvrage | Partie d'ouvrage | Aspect | Couleur |
|---|---|---|---|---|---|
| 3 | R+2 -> Ascenseur 2 palier | Revêtements de sol | Colles bitumineuses | Bitumineux | Noir |

| R+2 -> Ascenseur 2 palier | |
| Revêtements de sol -> Ragréages Colles bitumineuses | |

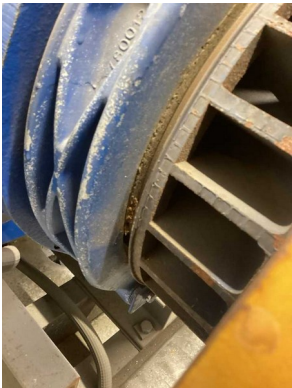
| P25 | ZPSO 12 |

| N°ZPSO | Localisation | Ouvrage | Partie d'ouvrage | Aspect | Couleur |
|---|---|---|---|---|---|
| 12 | Terrasse -> Machinerie Ascenseur 1 | Matériel en machinerie ascenseur | Freins d'ascenseurs | / | / |

| Terrasse -> Machinerie Ascenseur 1 | |
| Matériel en machinerie ascenseur -> Freins d'ascenseurs | |

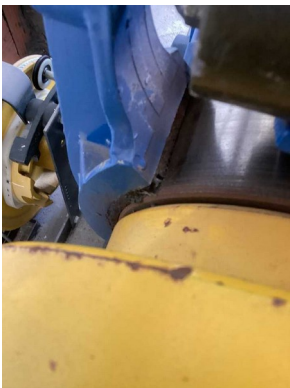
| P26 | ZPSO 17 |

| Terrasse -> Machinerie Ascenseur 2 | |
| Matériel en machinerie ascenseur -> Freins d'ascenseurs | |

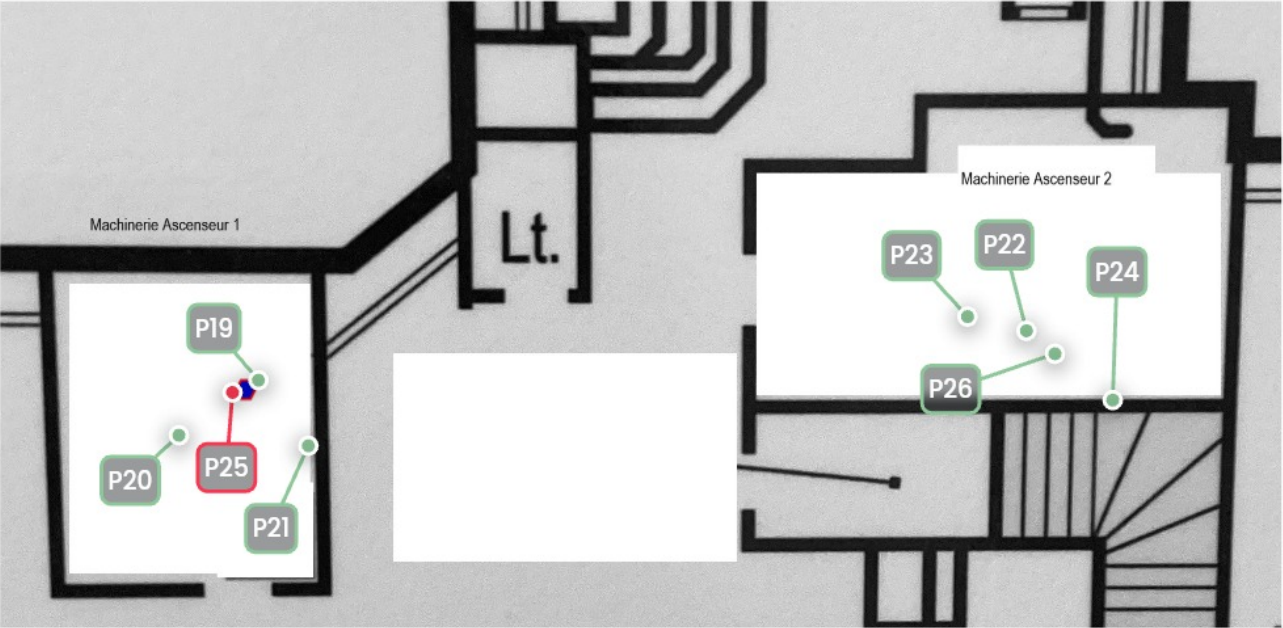
- Matériaux et produits contenant de l'amiante :**
- Freins d'ascenseurs
