## RAPPORT n° 03-0509

### INVENTAIRE DES MATERIAUX ET PRODUITS A BASE D'AMIANTE

**Ancienne clinique KLOCK**  
**49 bis rue Klock**  
**92110 CLICHY**

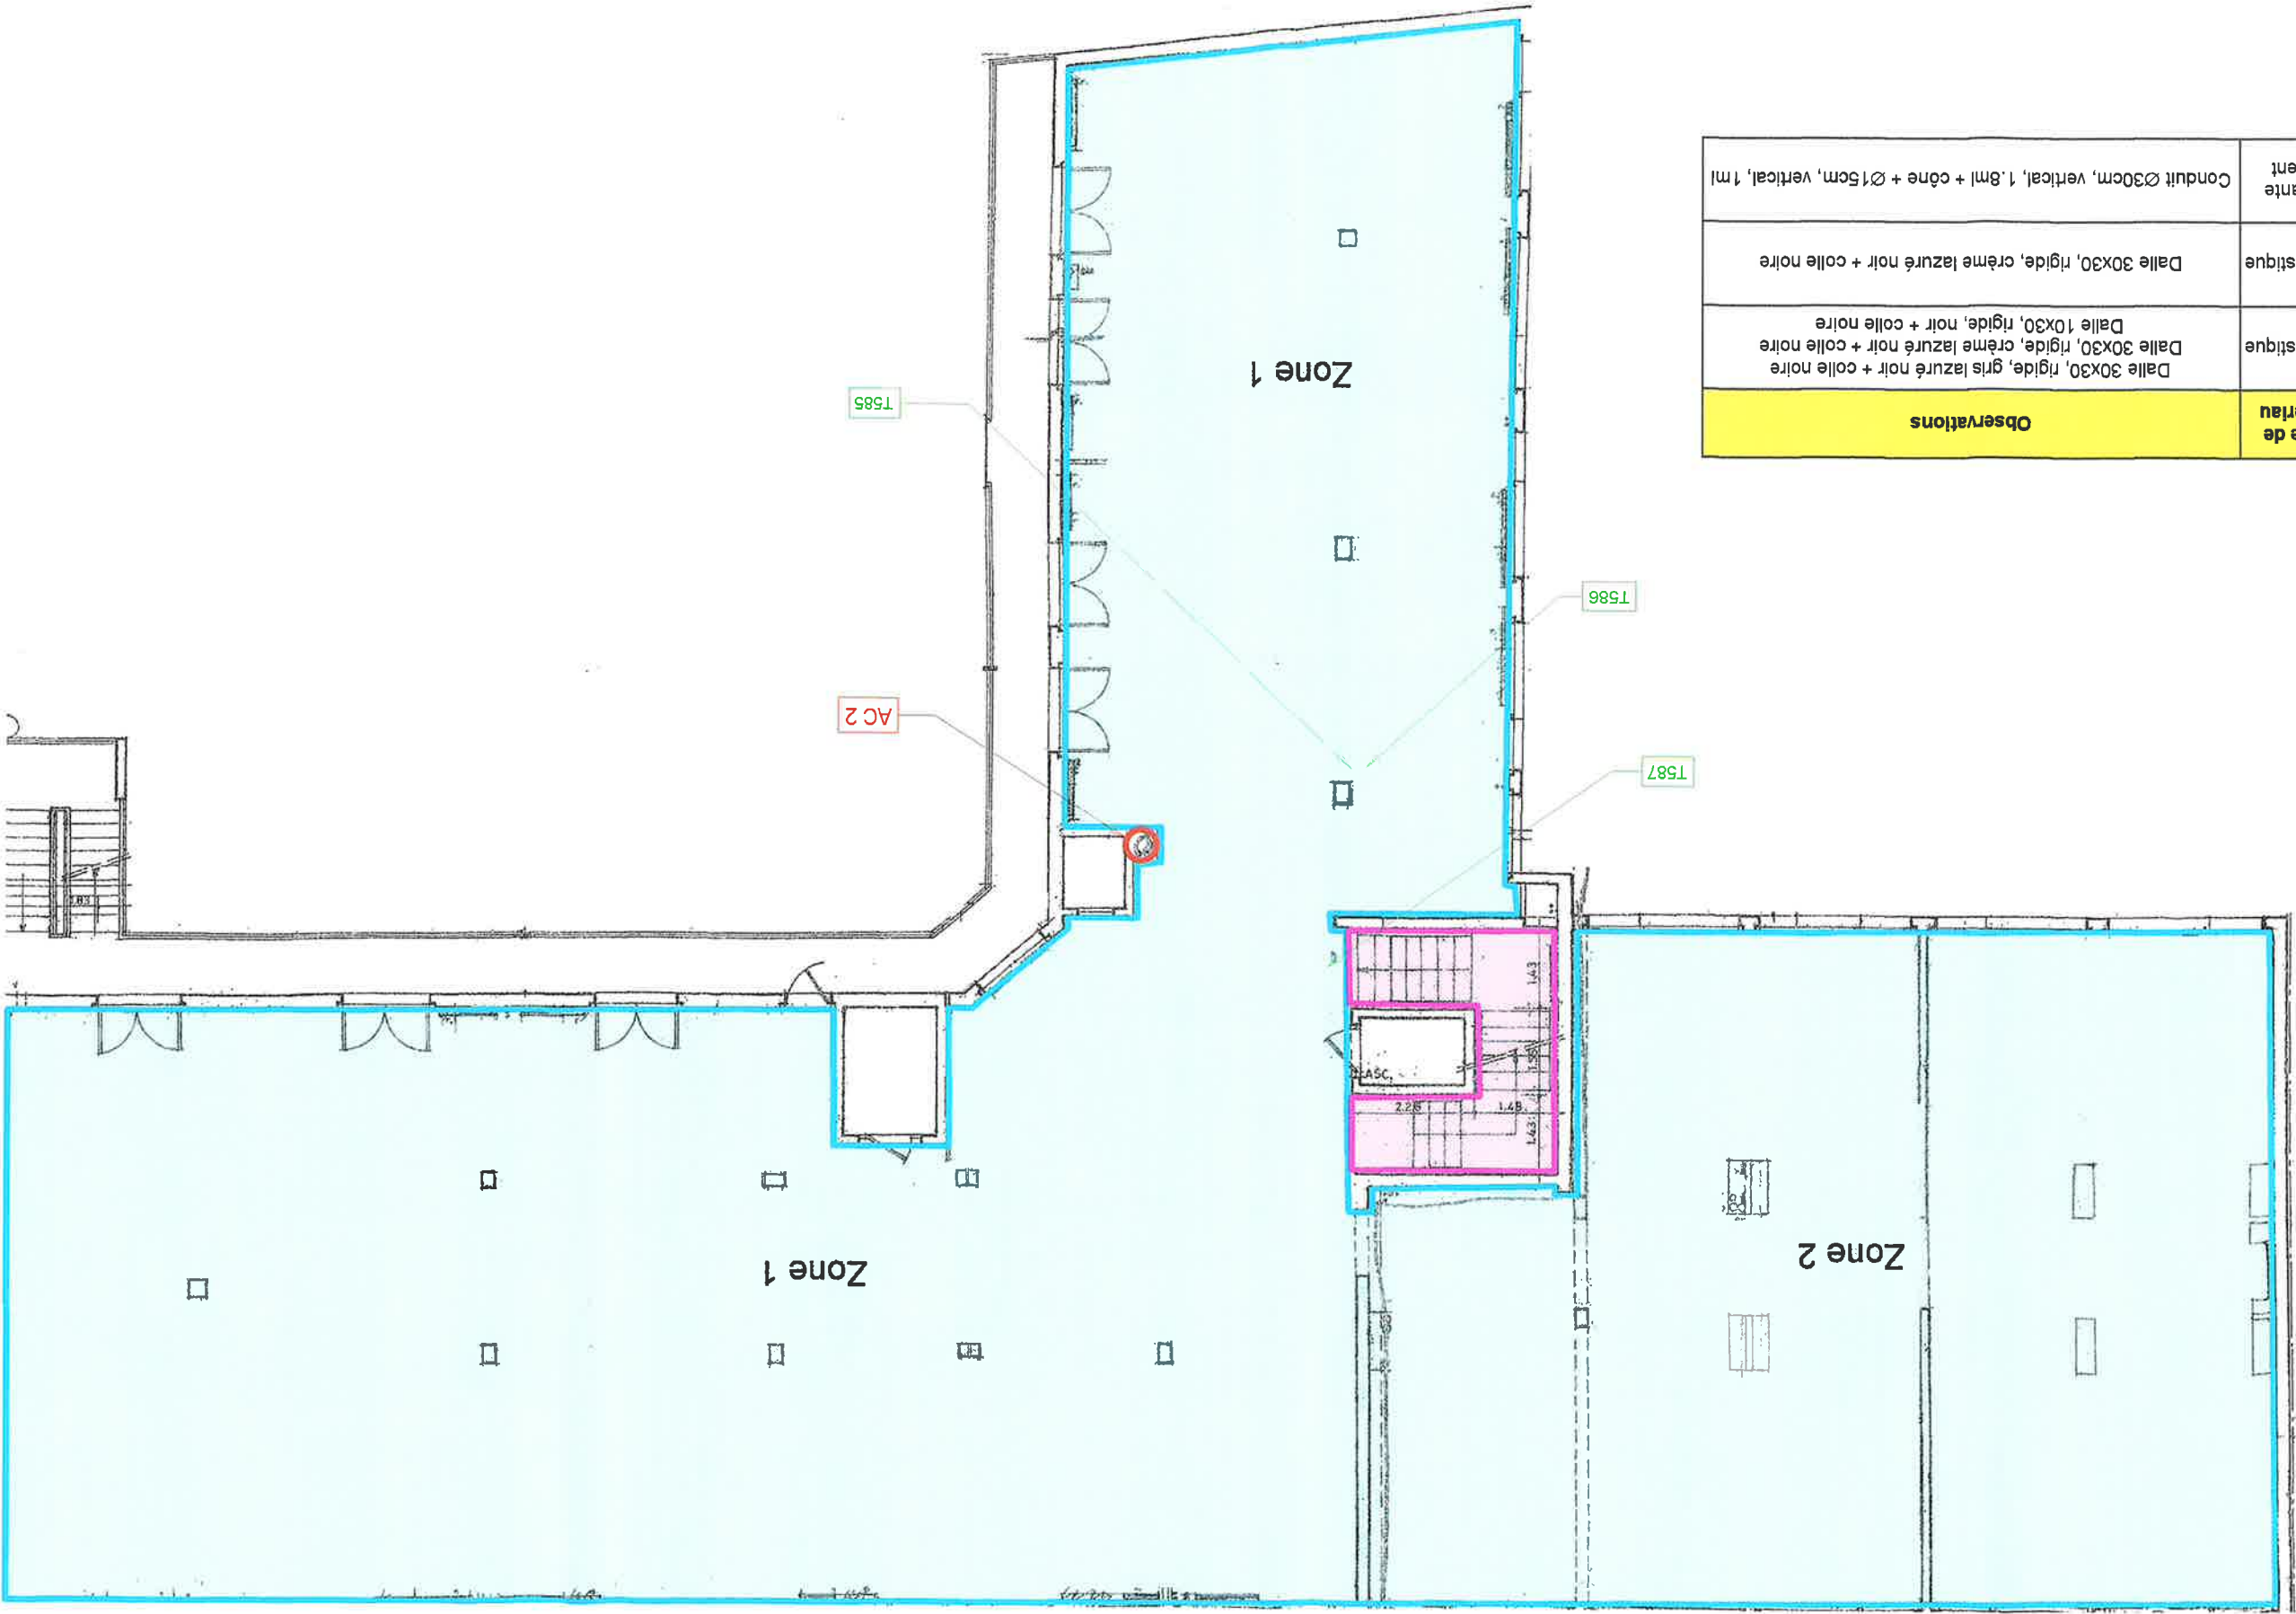
| Légende | Réf. Analyse | Type de matériau | Observations |
|---|---|---|---|
| | T585 | Sol plastique | Dalle 30x30, rigide, crème lazure noir + colle noire |

| Légende | Réf. Analyse | Type de matériau | Observations |
|---|---|---|---|
| | T585 | Sol plastique | Dalle 30x30, rigide, gris lazuré noir + colle noire |
| AC2 | x | Amlante ciment | Conduit Ø30cm, vertical, 3ml, dans coffrage |

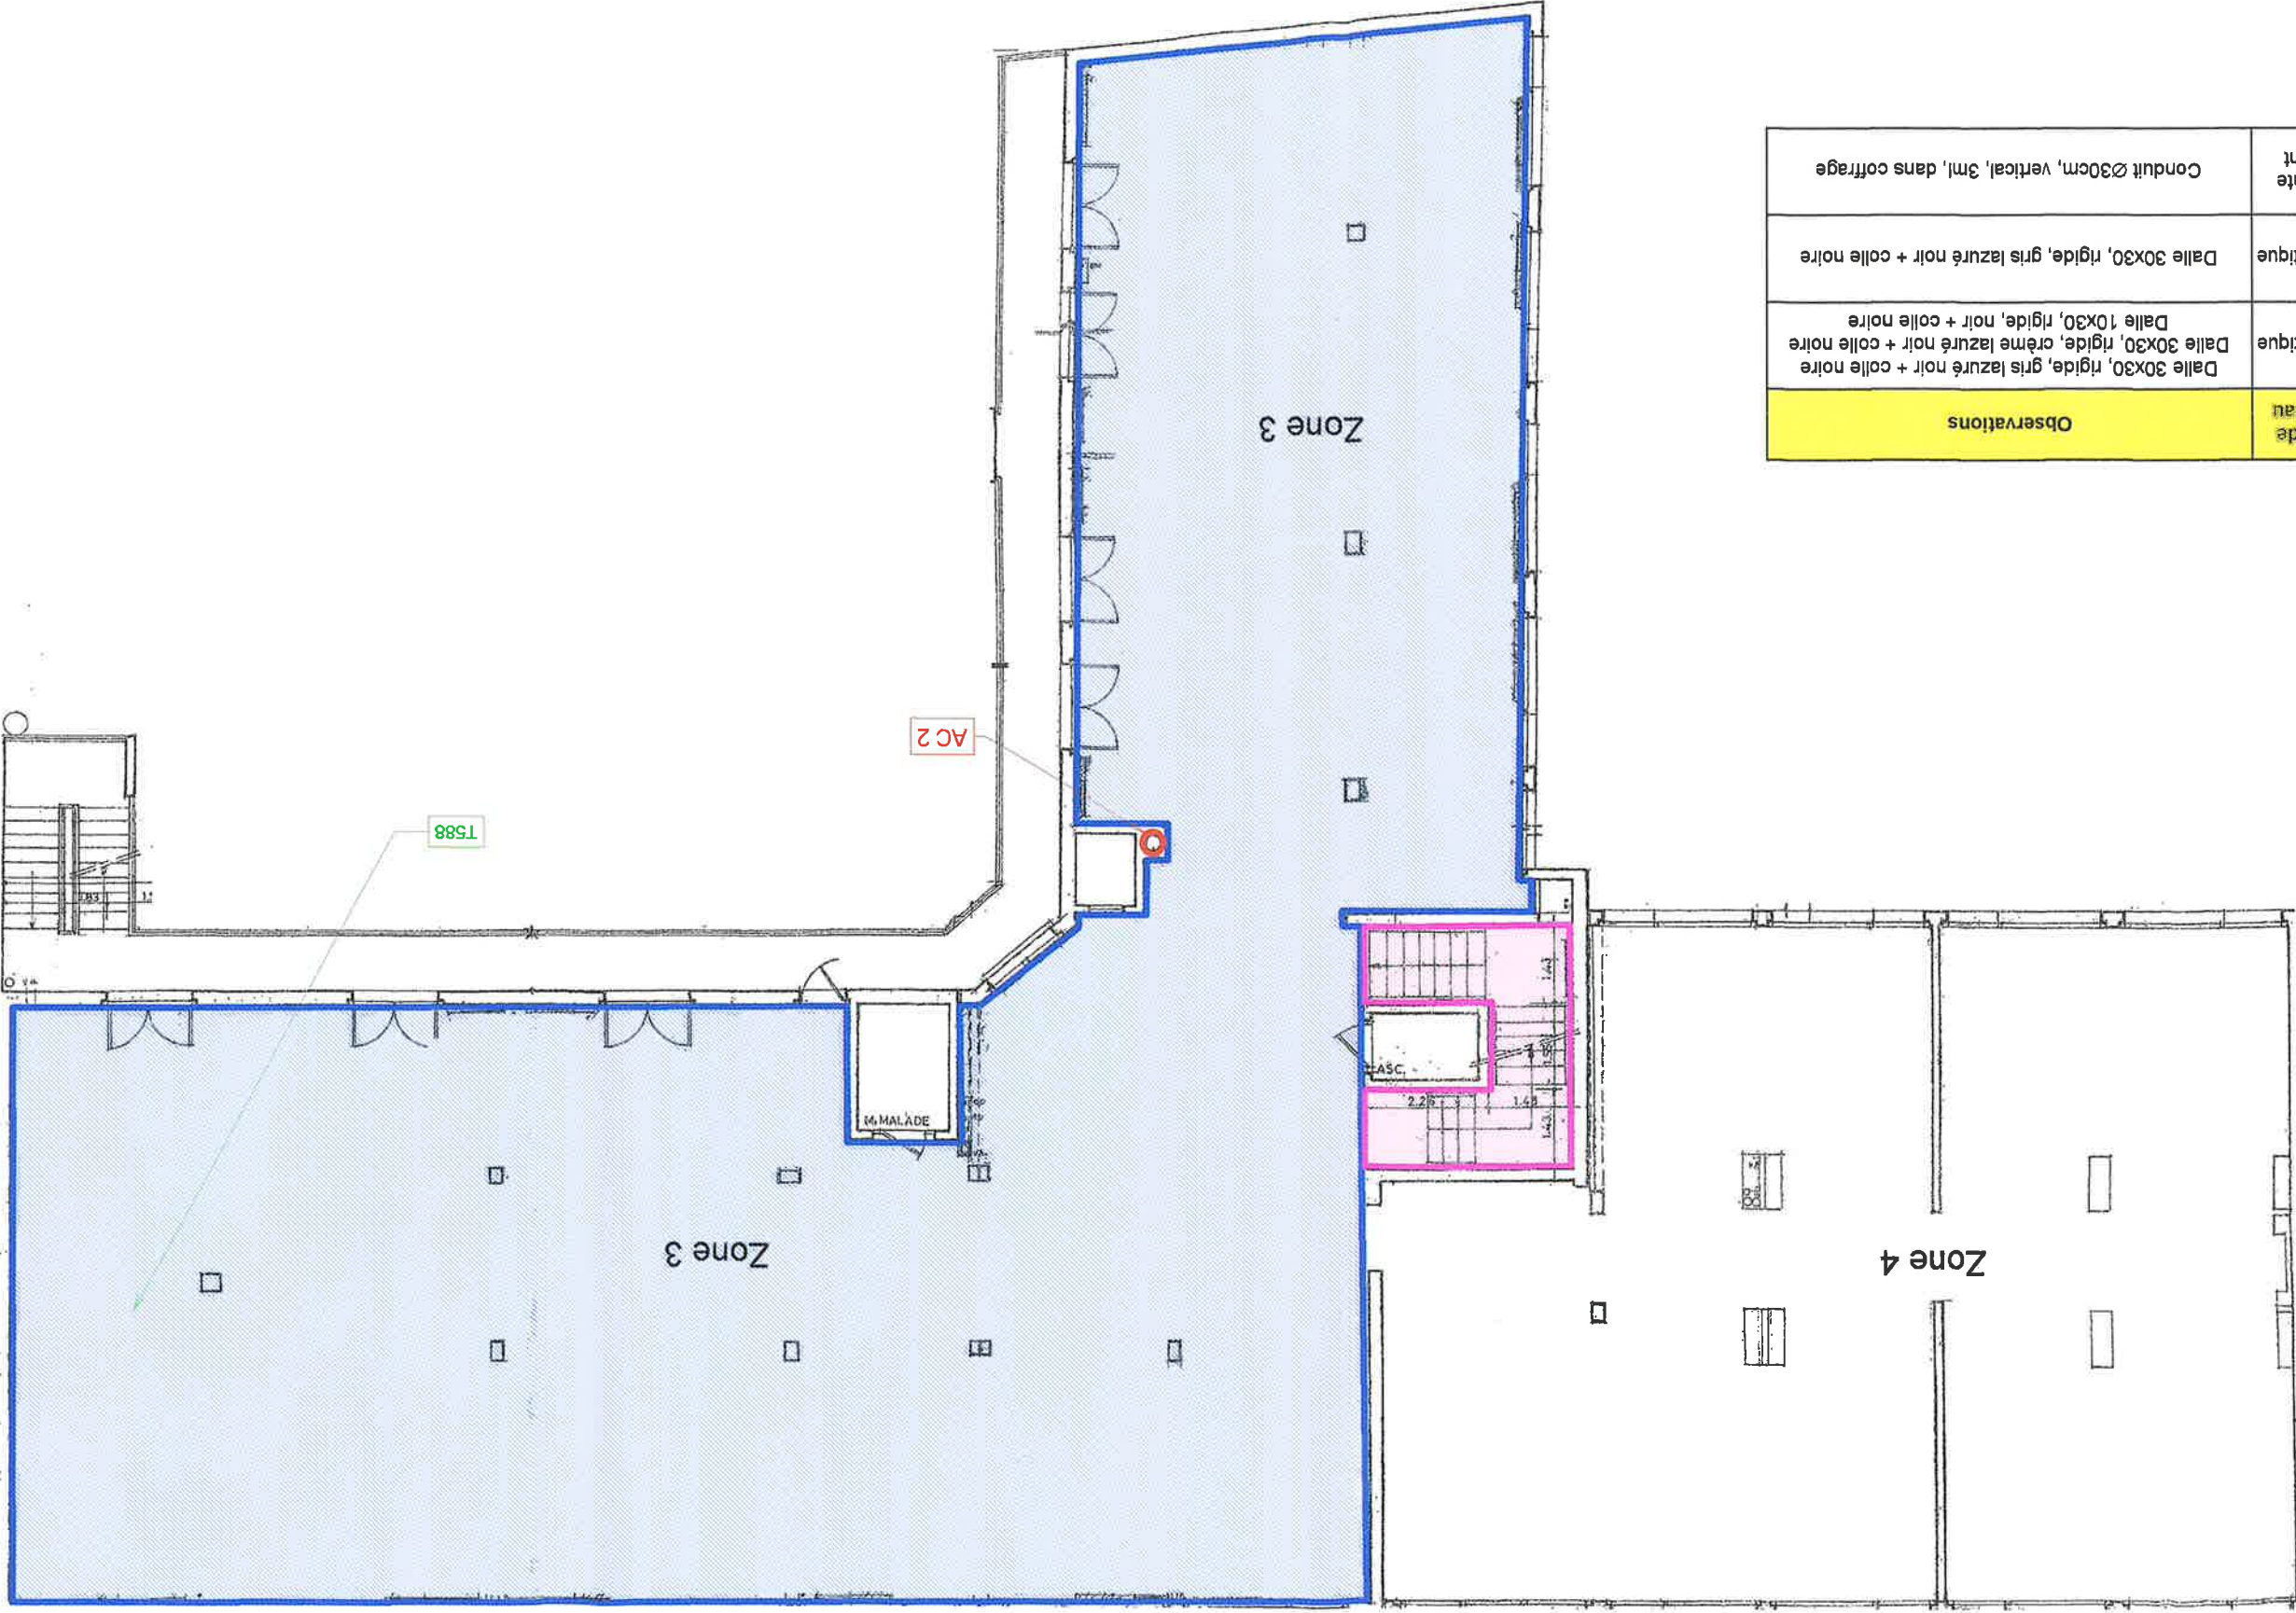
| | | Bâtiment 1 | |

| Légende | Réf. Analyse | Type de matériau | Observations |
|---|---|---|---|
| | AC2 | Amiante ciment | Conduit Ø30cm, vertical, 3m, dans coffrage |
| | AC3 | Amiante ciment | Conduit 20x20, horizontal, 50cm + coude + 20x20, horizontal 3m |

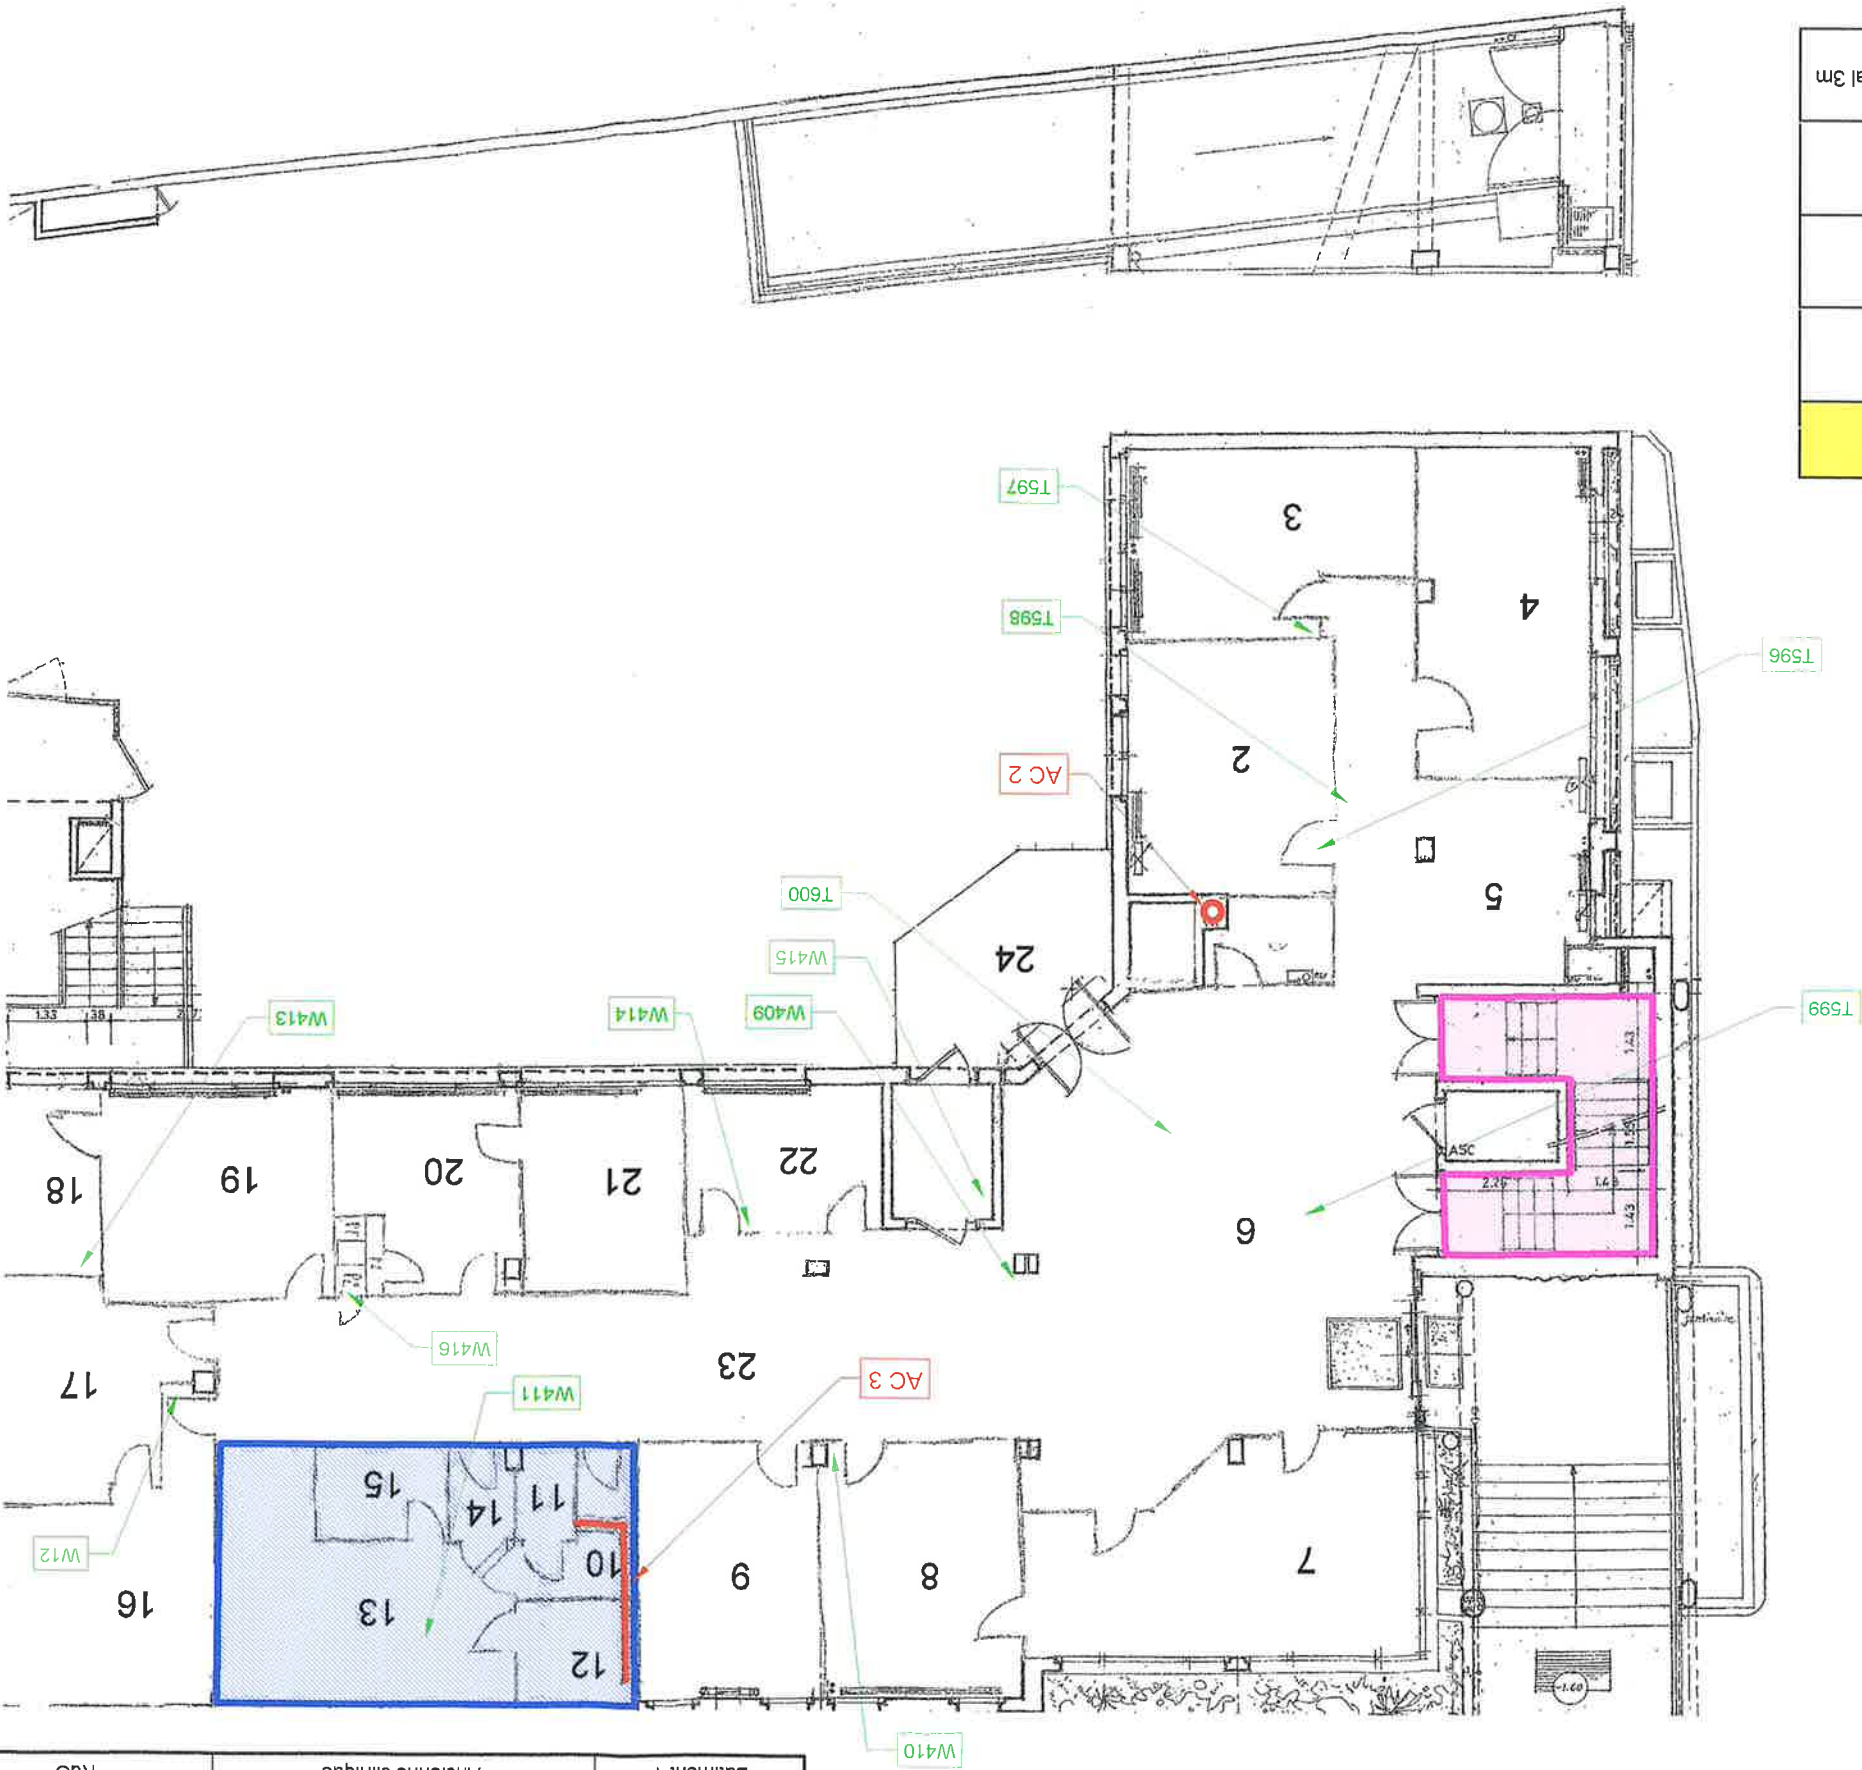
| Bâtiment 1 | | Ancienne clinique | | RdC | |

| Légende | Réf. Analyse | Type de matériau | Observations |
|---|---|---|---|
| | AC2 | Armaite ciment | Conduit Ø30cm, vertical, 3m, dans coffrage |
| | AC4 | Armaite ciment | Conduit 30x30, horizontal, 3m + coude |

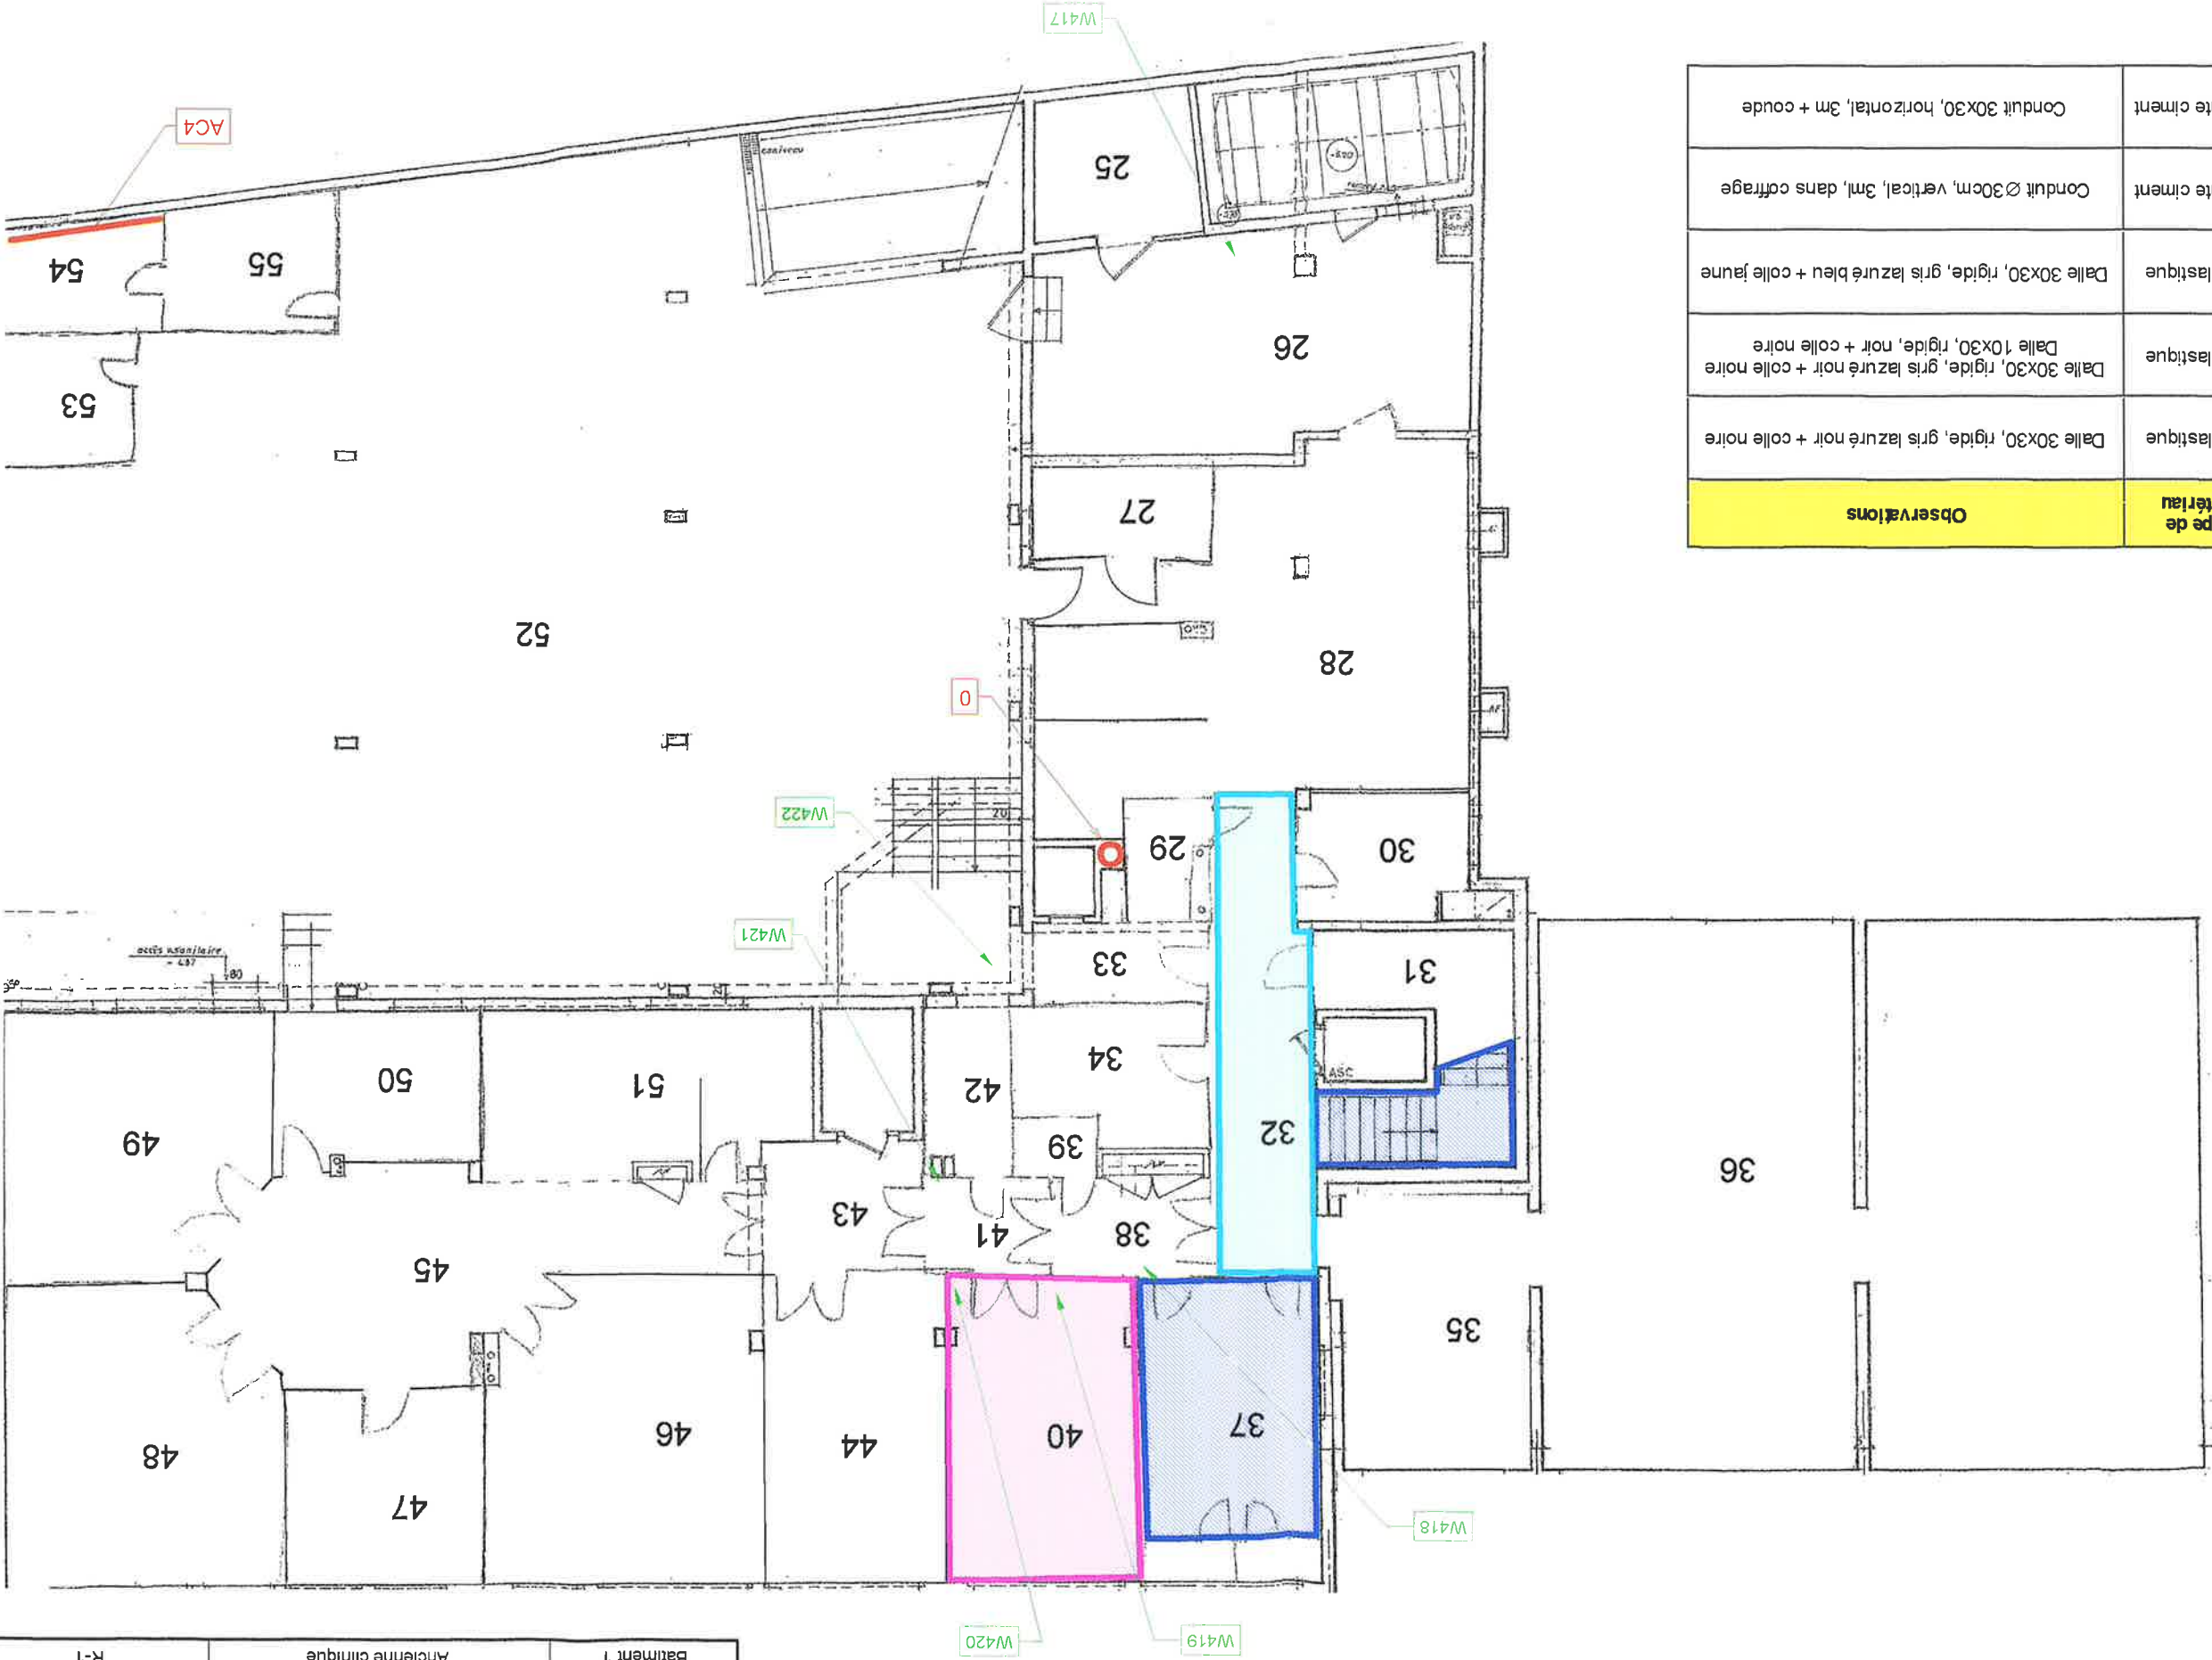
| | | Bâtiment 1 | Ancienne clinique | R-1 |

| Légende | Réf. Analyse | Type de matériau | Résultat analyse | Friable | Localisation | Dégradation | | Accessibilité | | Observations |
|---|---|---|---|---|---|---|---|---|---|---|
| AC2 | X | Amiante ciment | X | Non | Local 28 | | X | | X | Conduit Ø30cm, vertical, 3ml, dans coffrage |
