Date de la commande : 10/05/2022  
Rapport N°: OS490/14291269  
Rapport établie le : 10/05/2022

## **RAPPORT de repérage des matériaux et produits contenant de l'amiante avant réalisation de travaux**

| <b>Immeuble :</b><br><b>Composant :</b><br><b>G2D :</b> | ETS MARITIME LANVEOC POULMIC<br>BATIMENT OM (BOIS-BELLEAU)<br>290120503X0063 | <b>Propriétaire :</b> | ESID de BREST - BCRM DE BREST<br>15 Bis avenue de l'école Navale<br>29240 BREST |

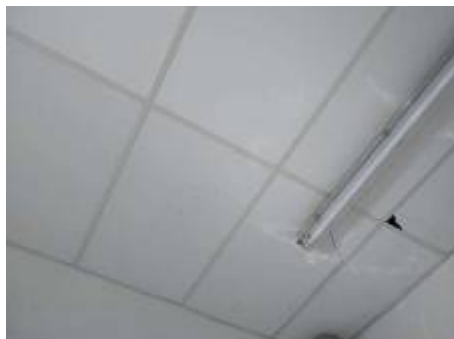
## ELEMENT : Plafond

| Nom du client | Numéro de dossier | Pièce ou local |
|---|---|---|
| ESID de BREST - BCRM DE BREST | 14291269 | Rez de chaussée - 00.028 |

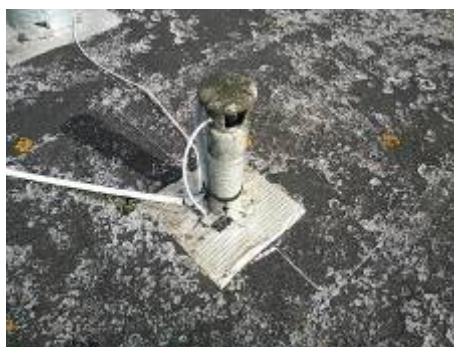
## ELEMENT : Conduit de ventilation

| Nom du client | Numéro de dossier | Pièce ou local |
|---|---|---|
| ESID de BREST - BCRM DE BREST | 14291269 | Etage 4 - Toiture terrasse n°3 |

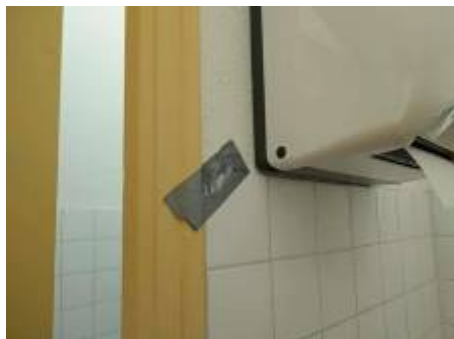
| Nom du client | Numéro de dossier | Pièce ou local |
|---|---|---|
| ESID de BREST - BCRM DE BREST | 14291269 | Rez de chaussée - 00.028 |

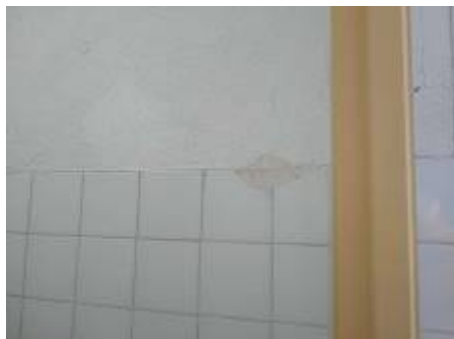
| Nom du client | Numéro de dossier | Pièce ou local |
|---|---|---|
| ESID de BREST - BCRM DE BREST | 14291269 | Rez de chaussée - 00.029 |
