**BAN LANVEOC**  
**BOIS BELLEAU**  
**N° G2D : 290120503XB063**

Objet du marché : Contrôle périodique des séparateurs à hydrocarbures. Base de défense Brest – Lorient.

Opération : Nettoyage/dégazage de cuves et contrôle de détecteurs de fuite

| | <b>RAPPORT MISSION N°67</b><br><b>G2D 290120503XB063</b><br><b>NETTOYAGE – DETECTEUR DE</b><br><b>FUITE</b><br><b>22 JUIN et 17 JUILLET 2017</b> | <b>Réf. : Rapport 67</b><br><b>Mise à jour le : 24/08/2017</b><br><b>Emission : 24/08/2017</b> |

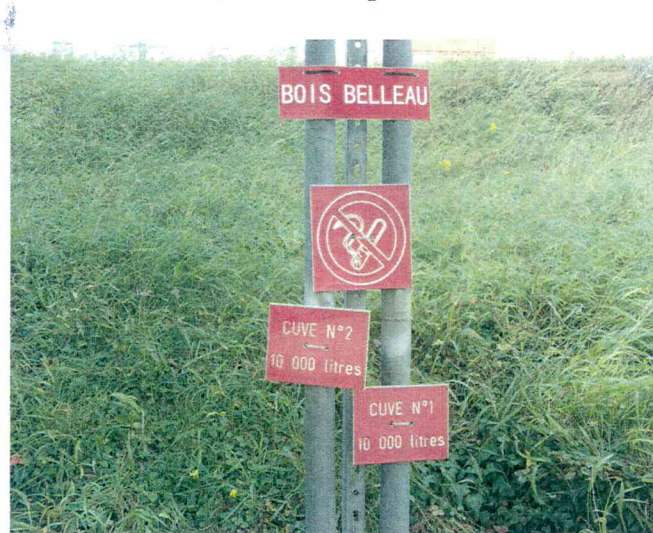
La cuve est une double paroi en acier de 10m<sup>3</sup>. Les caractéristiques de ces cuves sont une longueur de 3.880mm et un diamètre de 1.900mm, avec une épaisseur de 5mm.

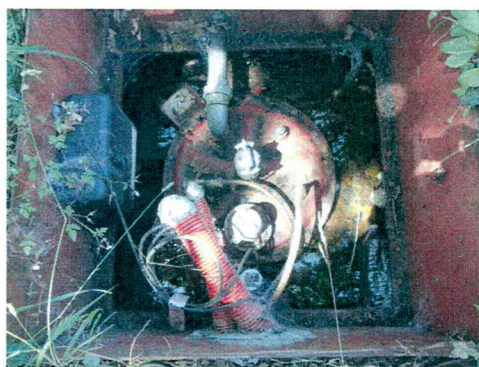
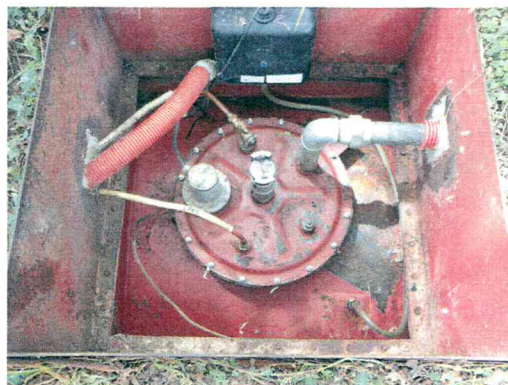
L'intervention de nettoyage/dégazage avant restitution du produit s'est déroulée le 17 juillet 2017. Les résidus de nettoyage représentaient un volume de 300l environ.

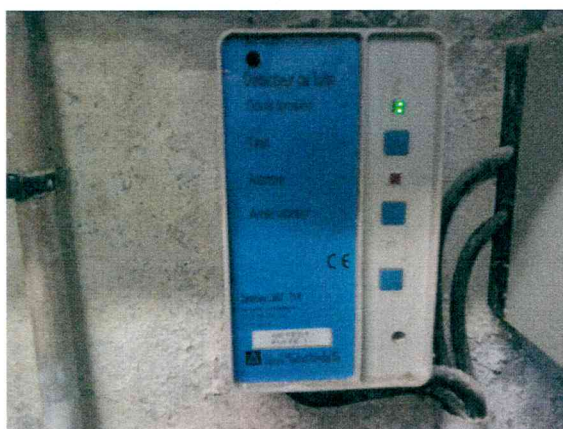
Le contrôle concerne le détecteur de classe 2 de la cuve Bois Belleau 1 de marque Eurojauge, avec pour numéro de série 4618. Le contrôle s'est révélé conforme.
