# **RAPPORT DE DIAGNOSTIC TECHNIQUE**

## **BATIMENT BOIS BELLEAU EST**

### **- LANVEOC POULMIC (29) -**

Référence du rapport : 31376835-1  
Indice de révision : Révision 1

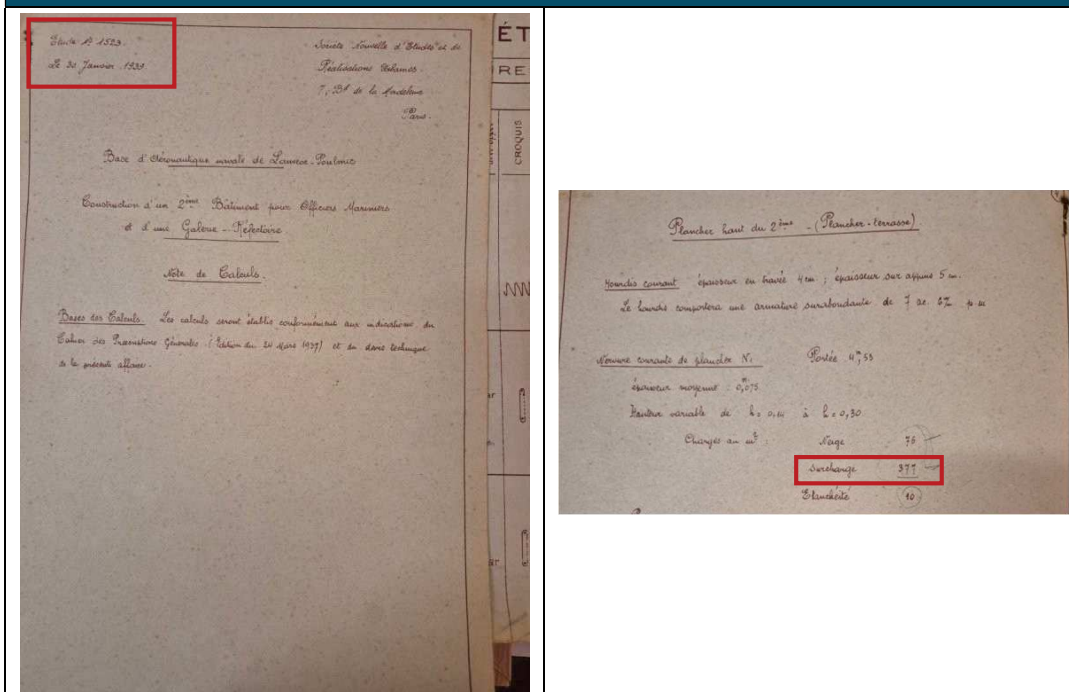
### Extrait n°1 de note de calculs de 1939 (Extension au bâtiment de 1933)

De plus, les documents d'archives consultés à l'USID de LANVEOC ont montré l'existence de notes de calculs d'une extension de 1939 au bâtiment d'origine de 1933 : ces notes de calcul sont établies pour les toitures-terrasses avec une charge d'exploitation de 377 kg/m<sup>2</sup>. En supposant que le bâtiment d'origine de 1933 ait été conçu avec les mêmes hypothèses, cela laisse une marge de charges supplémentaires confortable, la charge d'exploitation actuelle suivant les Eurocodes étant de moins de 100 kg/m<sup>2</sup>.
