# Dossier de Diagnostic Technique

**Numéro de Dossier : AF2025-2031-A**

| Désignation du ou des bâtiments |
|---|
| Adresse : ..... <b>211 Avenue Jean Jaurès</b><br><b>Pavillon du Charollais</b><br>Code Postal : ... <b>75019</b> Ville : <b>PARIS</b><br>Précision : .....<br>Année de construction : ..... 0<br>Section cadastrale : ..... Section cadastrale : NC, Parcelle(s) n° : NC<br>Numéro de lot(s) : ..... <b>Lot numéro : NC,</b><br>Type de bien à expertiser : .....<br>Lots rattachés : ..... <input type="checkbox"/> Cave , <input type="checkbox"/> Garage , <input type="checkbox"/> Terrain , <input type="checkbox"/> Autre |

# Rapport de mission de repérage du plomb avant travaux

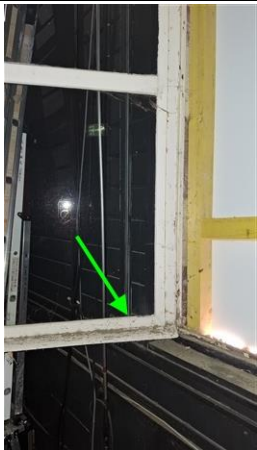
| Zone | Identifiant + Description | Conclusion (justification) | Photo |
|---|---|---|---|
| ZPSO-001 | <p><u>Localisation</u> : Rez de chaussée Façade Sud-est - Fenêtre 1</p> <p><u>Echantillons</u> : P001</p> <p><u>Description</u> :<br/>Joint de mastic de vitrage</p> | Absence d'amiante<br>(Après analyse en laboratoire) | |

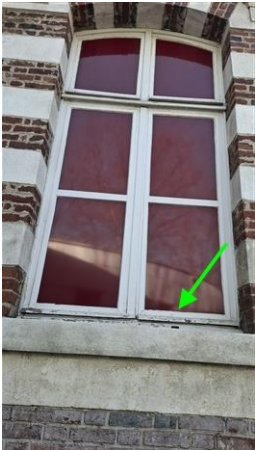
| Zone | Identifiant + Description | Conclusion (justification) | Photo |
|---|---|---|---|
| ZPSO-006 | <p><u>Localisation</u> : 1er étage Façade Nord_ouest - Fenêtre 3</p> <p><u>Echantillons</u> : P006</p> <p><u>Description</u> :<br/>Joint de vitrage</p> | Absence d'amiante<br>(Après analyse en laboratoire) | |

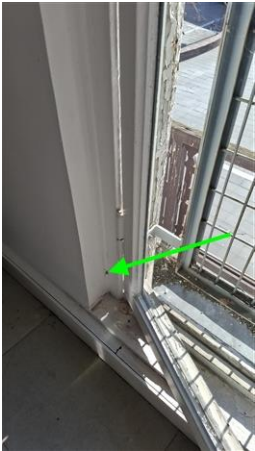
| Zone | Identifiant + Description | Conclusion (justification) | Photo |
|---|---|---|---|
| ZPSO-007 | <p><u>Localisation</u> : 1er étage Façade Sud-est - Porte fenêtre 2</p> <p><u>Echantillons</u> : P007</p> <p><u>Description</u> :<br/>Matériau de type peinture (beige) ; matériau semi-dur de type enduit (brillant) (blanc) ; matériau souple fibreux de type papier, carton (marron) ; matériau semi-dur de type plâtre (blanc)</p> | Absence d'amiante<br>(Après analyse en laboratoire) | |

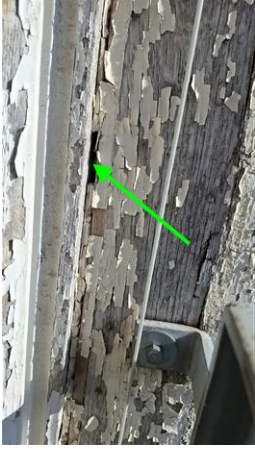
| Zone | Identifiant + Description | Conclusion (justification) | Photo |
|---|---|---|---|
| ZPSO-008 | <p><u>Localisation</u> : 1er étage Façade Sud-est - Porte fenêtre 2</p> <p><u>Echantillons</u> : P008</p> <p><u>Description</u> :<br/>Joint de mastic entre dormant et colombage bois</p> | Absence d'amiante<br>(Après analyse en laboratoire) | |

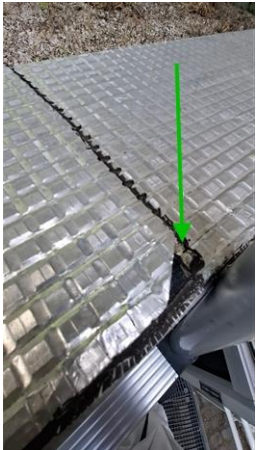
| Zone | Identifiant + Description | Conclusion (justification) | Photo |
|---|---|---|---|
| ZPSO-011 | <p><u>Localisation</u> : Extérieur<br/> <u>Echantillons</u> : P011<br/> <u>Description</u> :<br/> Relevé : revêtement bitumineux (bandes, lés...)</p> | <p>Absence d'amiante<br/> (Après analyse en laboratoire)</p> | |

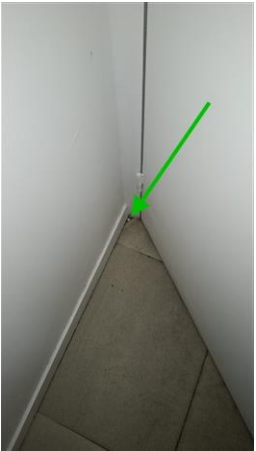
| Zone | Identifiant + Description | Conclusion (justification) | Photo |
|---|---|---|---|
| ZPSO-012 | <p><u>Localisation</u> : 1er étage - Dégagement; 1er étage - Bureau 1; 1er étage - Bureau 2; 1er étage - Bureau 3; 1er étage - Bureau 4; 1er étage - Bureau 5; 1er étage - Bureau 6<br/> <u>Echantillons</u> : P012<br/> <u>Description</u> :<br/> Dalle de sol + Colle</p> | <p>Absence d'amiante<br/> (Après analyse en laboratoire)</p> | |

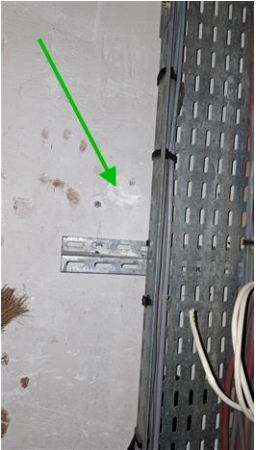
| Zone | Identifiant + Description | Conclusion (justification) | Photo |
|---|---|---|---|
| ZPSO-013 | <p><u>Localisation</u> : Rez de chaussée - Salle; Rez de chaussée - Couloir; Rez de chaussée - Scene; Rez de chaussée - Courcive<br/> <u>Echantillons</u> : P013<br/> <u>Description</u> :<br/> Enduit à base de plâtre lissé ou taloché</p> | <p>Absence d'amiante<br/> (Après analyse en laboratoire)</p> | |

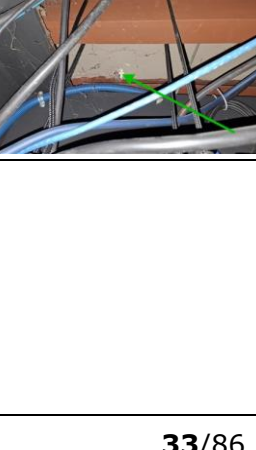
| Zone | Identifiant + Description | Conclusion (justification) | Photo |
|---|---|---|---|
| ZPSO-014 | <p><u>Localisation</u> : Rez de chaussée - Salle; Rez de chaussée - Couloir; Rez de chaussée - Scene; Rez de chaussée - Gradins; Rez de chaussée - Régie; Rez de chaussée - Courcive<br/> <u>Echantillons</u> : P014<br/> <u>Description</u> :<br/> Enduit à base de plâtre lissé ou taloché</p> | <p>Absence d'amiante<br/> (Après analyse en laboratoire)</p> | |

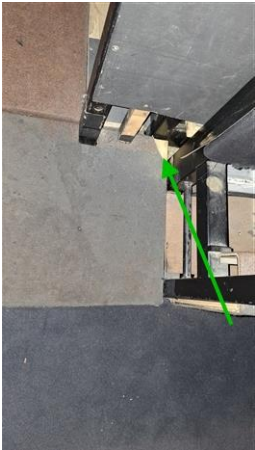
| Zone | Identifiant + Description | Conclusion (justification) | Photo |
|---|---|---|---|
| ZPSO-015 | <p><u>Localisation</u> : Rez de chaussée - Scene; Rez de chaussée - Gradins</p> <p><u>Echantillons</u> : P015</p> <p><u>Description</u> :<br/>Moquette + Colle</p> | Absence d'amiante<br>(Après analyse en laboratoire) | |

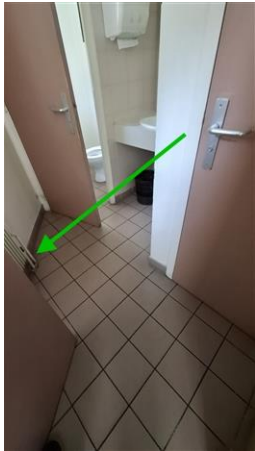
| Zone | Identifiant + Description | Conclusion (justification) | Photo |
|---|---|---|---|
| ZPSO-016 | <p><u>Localisation</u> : Rez de chaussée - Couloir 2; Rez de chaussée - Sanit F;<br/>Rez de chaussée - Sanit H; Rez de chaussée - Sanit PMR</p> <p><u>Echantillons</u> : P016</p> <p><u>Description</u> :<br/>Colle de carrelage</p> | Absence d'amiante<br>(Après analyse en laboratoire) | |

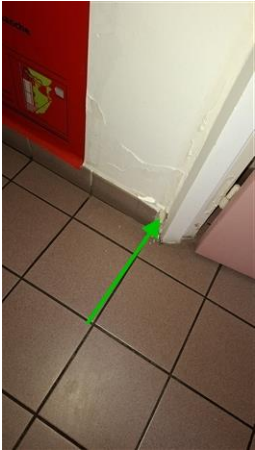
| Zone | Identifiant + Description | Conclusion (justification) | Photo |
|---|---|---|---|
| ZPSO-017 | <p><u>Localisation</u> : Rez de chaussée - Couloir 2; Rez de chaussée - Sanit F;<br/>Rez de chaussée - Sanit H; Rez de chaussée - Sanit PMR; Rez de<br/>chaussée - Loge</p> <p><u>Echantillons</u> : P017</p> <p><u>Description</u> :<br/>Colle de carrelage (Plinthes)</p> | Absence d'amiante<br>(Après analyse en laboratoire) | |

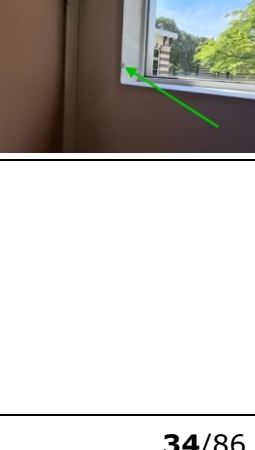
| Zone | Identifiant + Description | Conclusion (justification) | Photo |
|---|---|---|---|
| ZPSO-018 | <p><u>Localisation</u> : Rez de chaussée - Couloir 2; Rez de chaussée - Sanit F;<br/>Rez de chaussée - Sanit H; Rez de chaussée - Sanit PMR; Rez de<br/>chaussée - escalier; Rez de chaussée - Loge</p> <p><u>Echantillons</u> : P018</p> <p><u>Description</u> :<br/>Enduit à base de plâtre lissé ou taloché</p> | Absence d'amiante<br>(Après analyse en laboratoire) | |

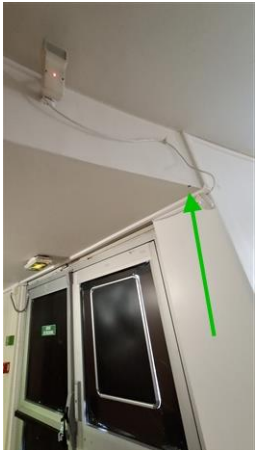
| Zone | Identifiant + Description | Conclusion (justification) | Photo |
|---|---|---|---|
| ZPSO-019 | <p><u>Localisation</u> : Rez de chaussée - Couloir 2; Rez de chaussée - Sanit F; Rez de chaussée - Sanit H; Rez de chaussée - Sanit PMR; Rez de chaussée - escalier; Rez de chaussée - Loge</p> <p><u>Echantillons</u> : P019</p> <p><u>Description</u> :<br/>Enduit à base de plâtre lissé ou taloché</p> | Absence d'amiante<br>(Après analyse en laboratoire) | |

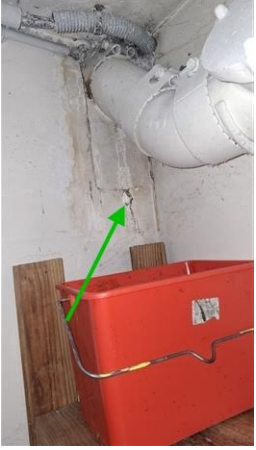
| Zone | Identifiant + Description | Conclusion (justification) | Photo |
|---|---|---|---|
| ZPSO-021 | <p><u>Localisation</u> : Sous-Sol - Dégagement; Sous-Sol - Local archives; Sous-Sol - Local entretien</p> <p><u>Echantillons</u> : P021</p> <p><u>Description</u> :<br/>Matériau de type système d'enduit peinture (blanc) ; matériau souple fibreux de type papier, carton (marron) ; matériau semi-dur de type plâtre (blanc)</p> | Absence d'amiante<br>(Après analyse en laboratoire) | |

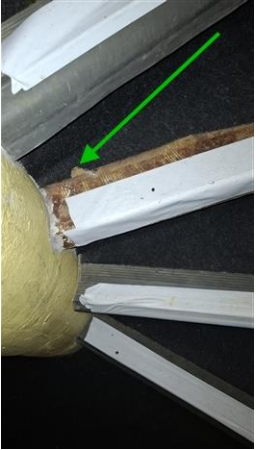
| Zone | Identifiant + Description | Conclusion (justification) | Photo |
|---|---|---|---|
| ZPSO-022 | <p><u>Localisation</u> : Rez de chaussée - escalier; Sous-Sol - Dégagement</p> <p><u>Echantillons</u> : P022</p> <p><u>Description</u> :<br/>Colle non bitumineuse de moquette</p> | Absence d'amiante<br>(Après analyse en laboratoire) | |

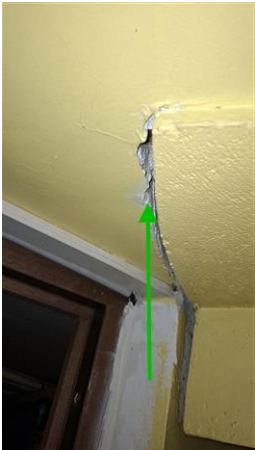
| Zone | Identifiant + Description | Conclusion (justification) | Photo |
|---|---|---|---|
| ZPSO-023 | <p><u>Localisation</u> : Sous-Sol - Dégagement; Sous-Sol - Local archives;<br/>Sous-Sol - Local entretien</p> <p><u>Echantillons</u> : P023</p> <p><u>Description</u> :<br/>Enduit à base de plâtre lissé ou taloché</p> | Absence d'amiante<br>(Après analyse en laboratoire) | |

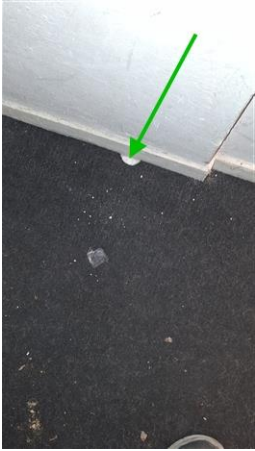
| Zone | Identifiant + Description | Conclusion (justification) | Photo |
|---|---|---|---|
| ZPSO-024 | <p><u>Localisation</u> : Sous-Sol - Couloir 3; Sous-Sol - Loge 1; Sous-Sol - Loge 2; Sous-Sol - Grande loge; Sous-Sol - Loge costumes; Sous-Sol - Instruments</p> <p><u>Echantillons</u> : P024</p> <p><u>Description</u> :<br/>Colle non bitumineuse de moquette</p> | Absence d'amiante<br>(Après analyse en laboratoire) | |

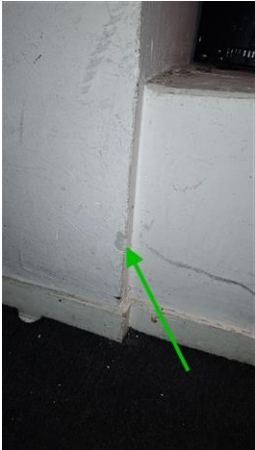
| Zone | Identifiant + Description | Conclusion (justification) | Photo |
|---|---|---|---|
| ZPSO-025 | <p><u>Localisation</u> : Sous-Sol - Couloir 3; Sous-Sol - Sanitaires F; Sous-Sol - Sanitaires H; Sous-Sol - Loge 1; Sous-Sol - Loge 2; Sous-Sol - Réserve 1; Sous-Sol - Réserve 2; Sous-Sol - Atelier; Sous-Sol - Grande loge; Sous-Sol - Loge costumes; Sous-Sol - Instruments; Sous-Sol - Foyer; Sous-Sol - Réserve 3; Sous-Sol - Réserve 4; Sous-Sol - Local ventilation; Sous-Sol - Local technique 1; Sous-Sol - Buanderie; Sous-Sol - Local électricité</p> <p><u>Echantillons</u> : P025</p> <p><u>Description</u> :<br/>Enduit à base de plâtre lissé ou taloché</p> | Absence d'amiante<br>(Après analyse en laboratoire) | |

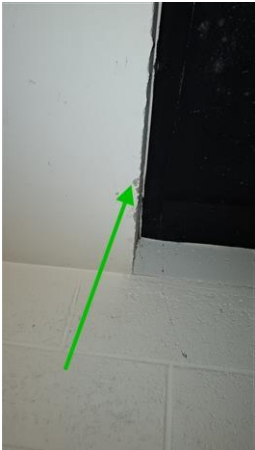
| Zone | Identifiant + Description | Conclusion (justification) | Photo |
|---|---|---|---|
| ZPSO-026 | <p><u>Localisation</u> : Sous-Sol - Couloir 3; Sous-Sol - Sanitaires F; Sous-Sol - Sanitaires H; Sous-Sol - Loge 1; Sous-Sol - Loge 2; Sous-Sol - Réserve 1; Sous-Sol - Réserve 2; Sous-Sol - Atelier; Sous-Sol - Grande loge; Sous-Sol - Loge costumes; Sous-Sol - Instruments; Sous-Sol - Foyer; Sous-Sol - Réserve 3; Sous-Sol - Réserve 4; Sous-Sol - Local ventilation; Sous-Sol - Local technique 1; Sous-Sol - Buanderie; Sous-Sol - Local électricité</p> <p><u>Echantillons</u> : P026</p> <p><u>Description</u> :<br/>Enduit à base de plâtre lissé ou taloché</p> | Absence d'amiante<br>(Après analyse en laboratoire) | |

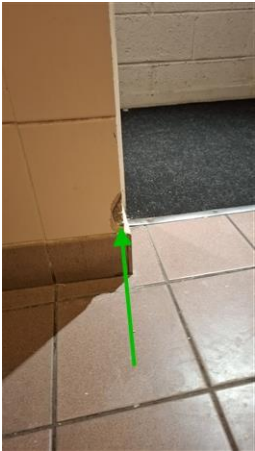
| Zone | Identifiant + Description | Conclusion (justification) | Photo |
|---|---|---|---|
| ZPSO-027 | <p><u>Localisation</u> : Sous-Sol - Sanitaires F; Sous-Sol - Sanitaires H</p> <p><u>Echantillons</u> : P027</p> <p><u>Description</u> :<br/>Colle de faïence</p> | Absence d'amiante<br>(Après analyse en laboratoire) | |

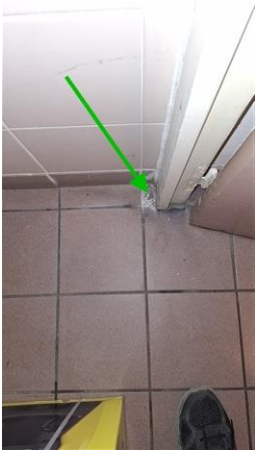
| Zone | Identifiant + Description | Conclusion (justification) | Photo |
|---|---|---|---|
| ZPSO-028 | <p><u>Localisation</u> : Sous-Sol - Sanitaires F; Sous-Sol - Sanitaires H</p> <p><u>Echantillons</u> : P028</p> <p><u>Description</u> :<br/>Colle de carrelage</p> | Absence d'amiante<br>(Après analyse en laboratoire) | |

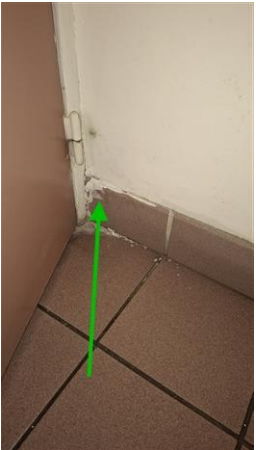
| Zone | Identifiant + Description | Conclusion (justification) | Photo |
|---|---|---|---|
| ZPSO-029 | <p><u>Localisation</u> : Sous-Sol - Sanitaires F; Sous-Sol - Sanitaires H</p> <p><u>Echantillons</u> : P029</p> <p><u>Description</u> : Colle de carrelage (Plinthes)</p> | Absence d'amiante<br>(Après analyse en laboratoire) | |

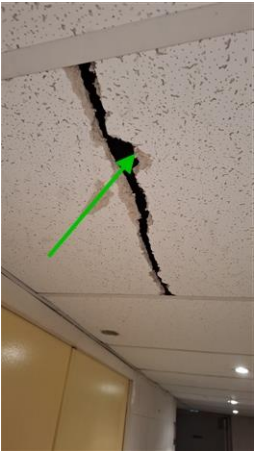
| Zone | Identifiant + Description | Conclusion (justification) | Photo |
|---|---|---|---|
| ZPSO-030 | <p><u>Localisation</u> : Sous-Sol - Couloir 3; Sous-Sol - Sanitaires F; Sous-Sol - Sanitaires H; Sous-Sol - Loge 1; Sous-Sol - Loge 2; Sous-Sol - Grande loge; Sous-Sol - Loge costumes; Sous-Sol - Instruments</p> <p><u>Echantillons</u> : P030</p> <p><u>Description</u> : Panneaux et plaques</p> | Absence d'amiante<br>(Après analyse en laboratoire) | |

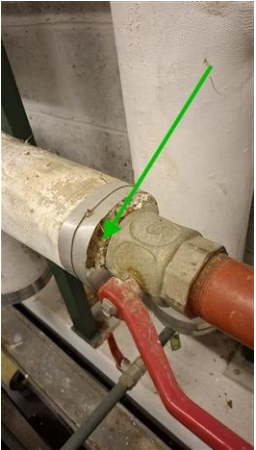
| Zone | Identifiant + Description | Conclusion (justification) | Photo |
|---|---|---|---|
| ZPSO-031 | <p><u>Localisation</u> : Sous-Sol - Local ventilation</p> <p><u>Echantillons</u> : P031</p> <p><u>Description</u> : Calorifuge (Plâtre + Laine minérale)</p> | Absence d'amiante<br>(Après analyse en laboratoire) | |

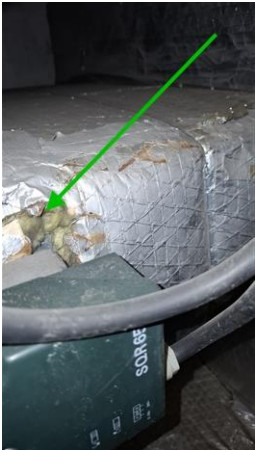
| Zone | Identifiant + Description | Conclusion (justification) | Photo |
|---|---|---|---|
| ZPSO-032 | <p><u>Localisation</u> : Sous-Sol - Local ventilation</p> <p><u>Echantillons</u> : P032</p> <p><u>Description</u> : Calorifuge (Alu + carton + laine minérale)</p> | Absence d'amiante<br>(Après analyse en laboratoire) | |

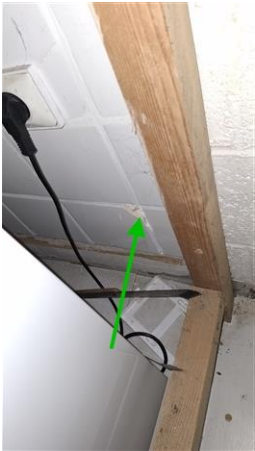
| Zone | Identifiant + Description | Conclusion (justification) | Photo |
|---|---|---|---|
| ZPSO-033 | <p><u>Localisation</u> : Sous-Sol - Foyer</p> <p><u>Echantillons</u> : P033</p> <p><u>Description</u> : Colle de faïence</p> | Absence d'amiante<br>(Après analyse en laboratoire) | |

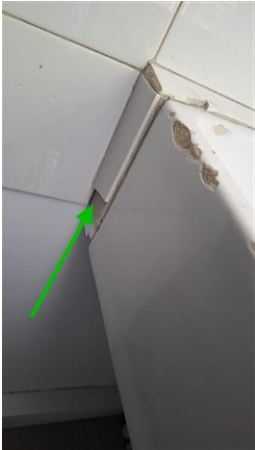
| Zone | Identifiant + Description | Conclusion (justification) | Photo |
|---|---|---|---|
| ZPSO-034 | <p><u>Localisation</u> : 1er étage - Bureau 3</p> <p><u>Echantillons</u> : P034</p> <p><u>Description</u> : Colle de faïence</p> | Absence d'amiante<br>(Après analyse en laboratoire) | |

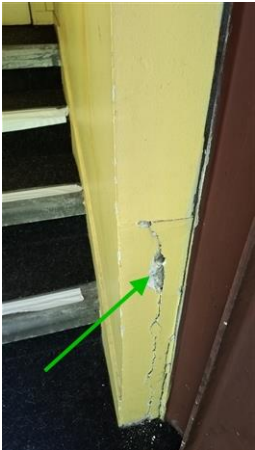
| Zone | Identifiant + Description | Conclusion (justification) | Photo |
|---|---|---|---|
| ZPSO-035 | <p><u>Localisation</u> : 1er étage - Passerelle</p> <p><u>Echantillons</u> : P035</p> <p><u>Description</u> :<br/>Enduit à base de plâtre lissé ou taloché</p> | <p>Absence d'amiante<br/>(Après analyse en laboratoire)</p> | |

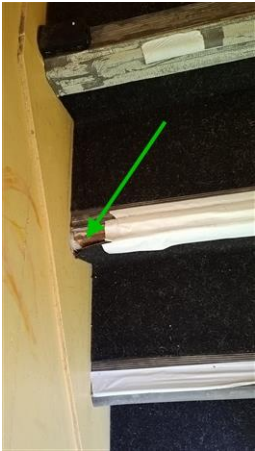
| Zone | Identifiant + Description | Conclusion (justification) | Photo |
|---|---|---|---|
| ZPSO-036 | <p><u>Localisation</u> : 1er étage - Passerelle</p> <p><u>Echantillons</u> : P036</p> <p><u>Description</u> :<br/>Colle non bitumineuse de moquette</p> | <p>Absence d'amiante<br/>(Après analyse en laboratoire)</p> | |

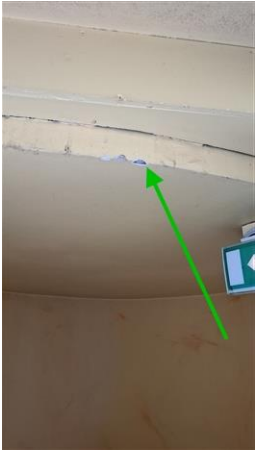
| Zone | Identifiant + Description | Conclusion (justification) | Photo |
|---|---|---|---|
| ZPSO-037 | <p><u>Localisation</u> : 1er étage - Passerelle</p> <p><u>Echantillons</u> : P037</p> <p><u>Description</u> :<br/>Enduit à base de plâtre lissé ou taloché</p> | <p>Absence d'amiante<br/>(Après analyse en laboratoire)</p> | |

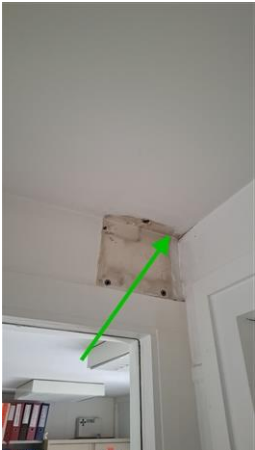
| Zone | Identifiant + Description | Conclusion (justification) | Photo |
|---|---|---|---|
| ZPSO-038 | <p><u>Localisation</u> : 1er étage - Dégagement; 1er étage - Bureau 1; 1er étage - Bureau 2; 1er étage - Bureau 3; 1er étage - Bureau 4; 1er étage - Bureau 5; 1er étage - Bureau 6</p> <p><u>Echantillons</u> : P038</p> <p><u>Description</u> :<br/>Bandes calicot + colle</p> | Absence d'amiante<br>(Après analyse en laboratoire) | |

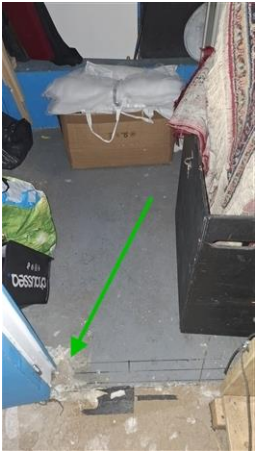
| Zone | Identifiant + Description | Conclusion (justification) | Photo |
|---|---|---|---|
| ZPSO-039 | <p><u>Localisation</u> : Sous-Sol - Réserve 3</p> <p><u>Echantillons</u> : P039</p> <p><u>Description</u> :<br/>Peinture de sol</p> | Absence d'amiante<br>(Après analyse en laboratoire) | |
