CCI  
Immeuble RACCINE  
12, Rue André HUET  
REIMS (51)

AMELIORATION DES PERFORMANCES  
ENERGETIQUES

CLOS-COUVERT  
PROPOSITIONS D'AMELIORATIONS

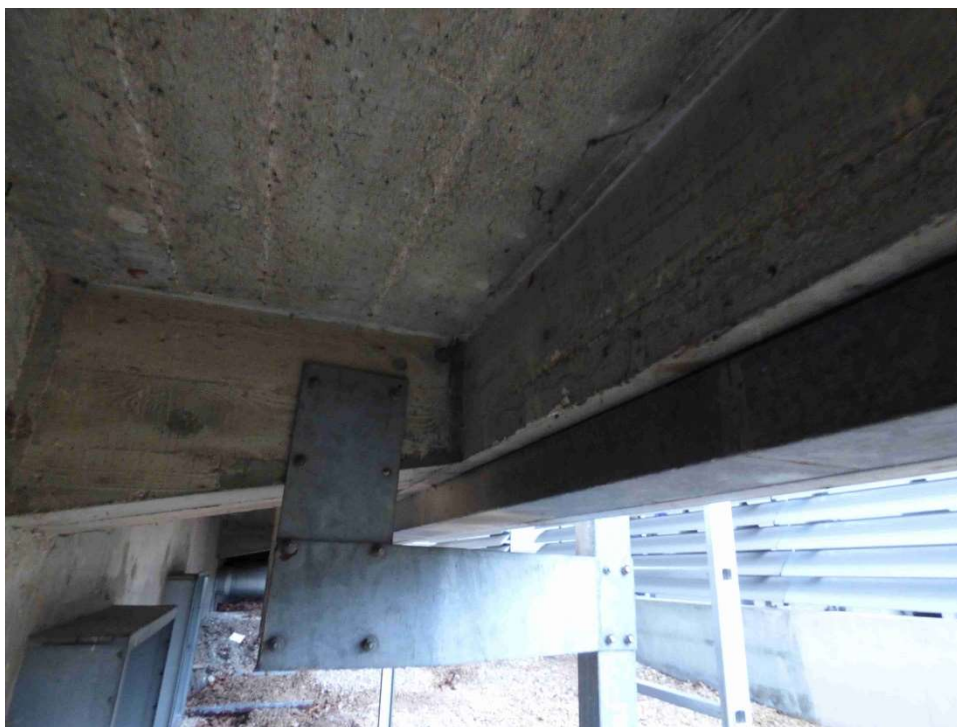
Bâtiment à simple rez de chaussée surélevé sur un sous-sol en béton armé. La façade rez de chaussée vient en débord par rapport à l'emprise du sous-sol. Nous remarquons l'absence d'isolant thermique en sous-face de dalle,

*Bâtiment NAPPE - Vue du débord de dalle RdC*

Sur le bâtiment Nappe, les débords de dalle en Plancher bas du rez de chaussée, constituent un pont thermique conséquent.

1. FACADES : remplacement des façades mur rideau avec intégration d'ouvrants et encoffrement de la structure verticale.
2. DEBORDS DE PLANCHERS : Isolation thermique et réfection du faux-plafond sous TOUR.
3. CAGE D'ESCALIER : créer un lanterneau de désenfumage en toiture terrasse.

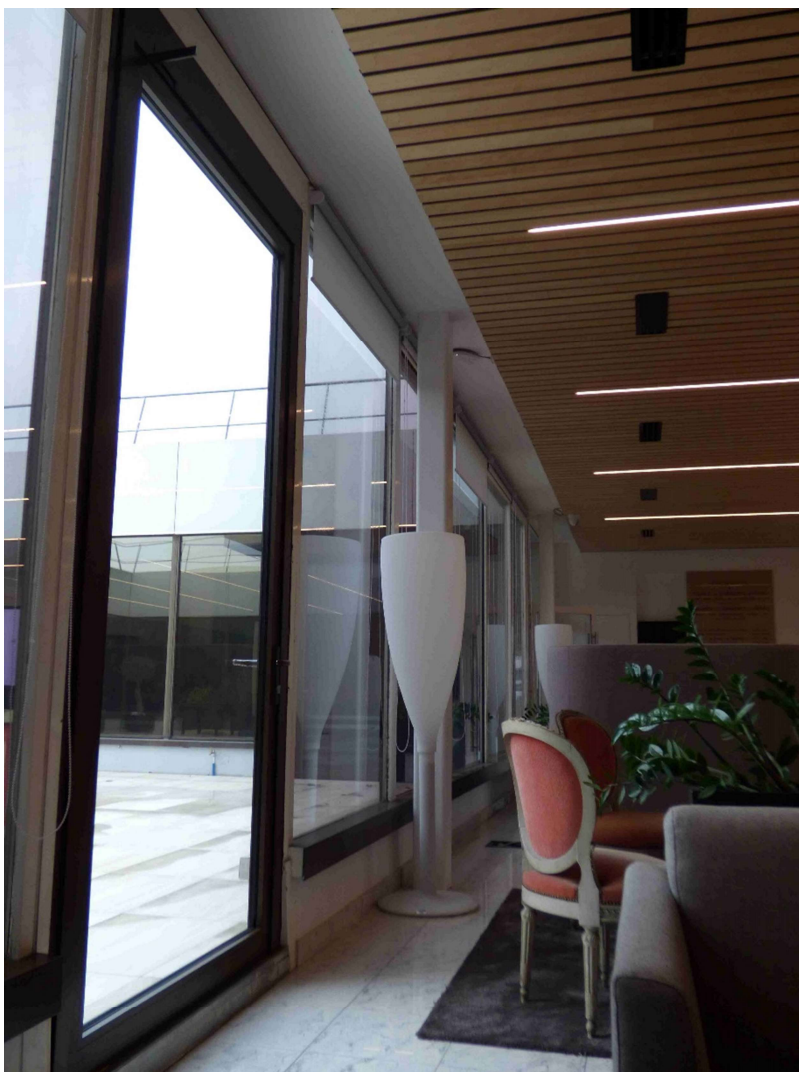
Sur patio intérieur, les menuiseries reposent sur une allège en béton armé.

*Bâtiment NAPPE – Vue sur patio intérieur*

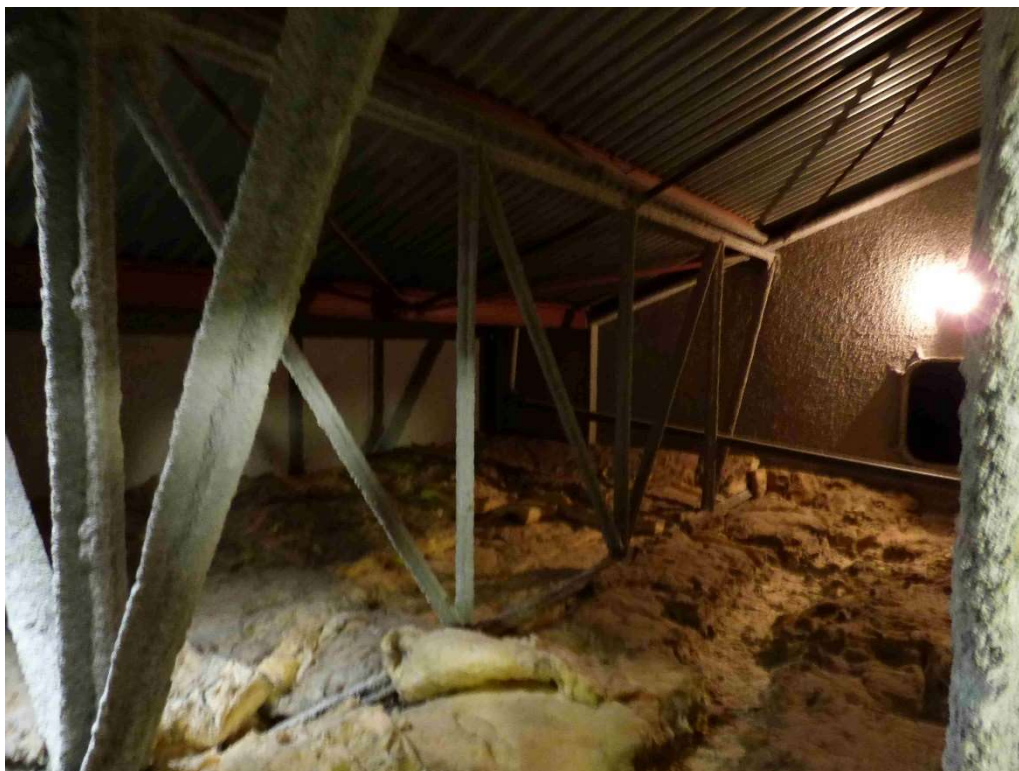
Nous notons la présence d'un lit de laine de verre, réparti sur le plancher. Ce lit est localement comprimé, ce qui nuit à son efficacité.

*Tour – Niveau R+6 - Vue intérieure des combles*

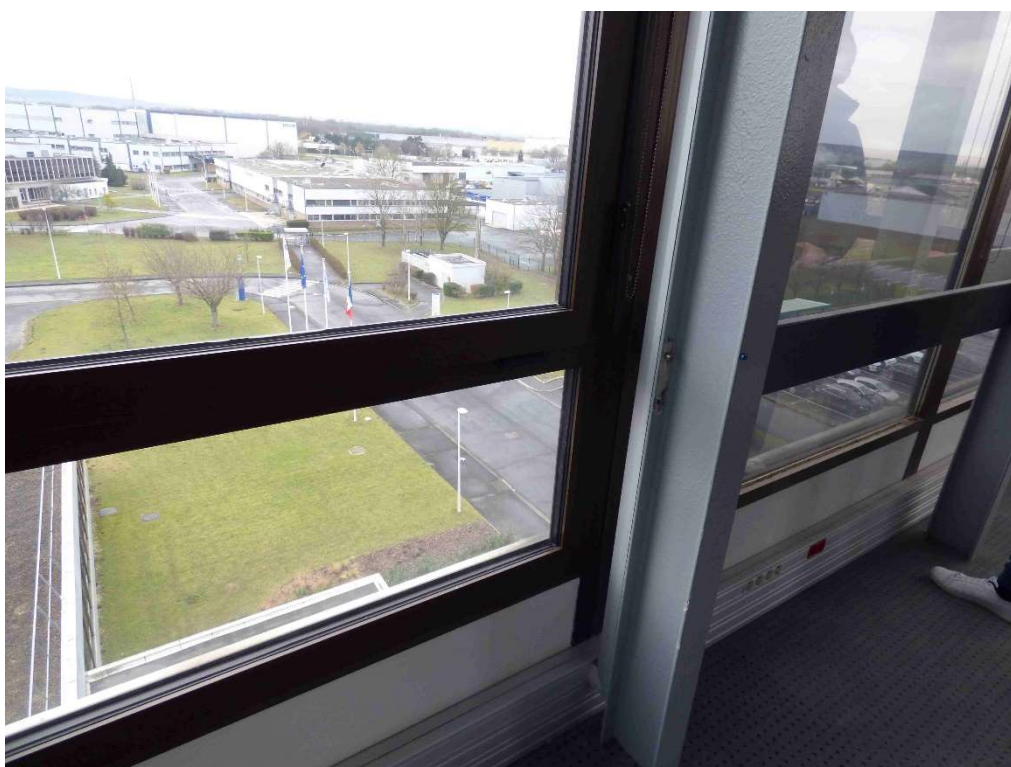
Les façades sont réalisées avec un mur rideau filant devant les nez de dalle et comprenant une allège opaque de 0.45m. La hauteur intérieure sous structure métallique est de 2.80m environ.

Une lisse garde-corps intérieure assure la protection contre les chutes. Cette lisse est remplacée par une allège fixe de 1m au droit des ouvrants de désenfumage.

*Tour – Niveau courant - Vue intérieure des bureaux*

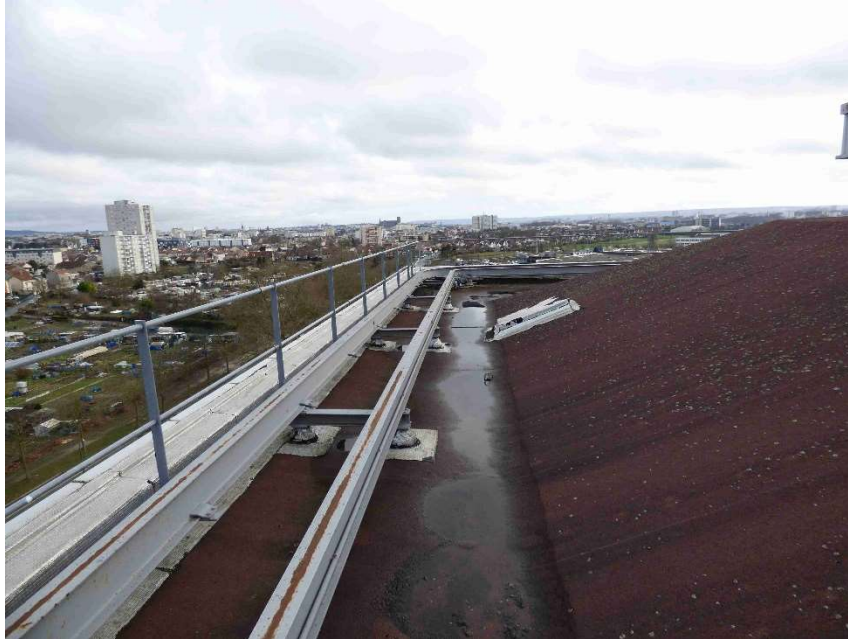
La terrasse supérieure est étanchée par étanchéité multicouche posée sur bac acier dont une partie en pente. Un garde-corps périphérique fixe a été ajouté en périphérie de terrasse non accessible.

*Tour – Niveau Terrasse R+7*
