Rapport de repérage amiante avant réalisation de travaux dans un immeuble bâti

Rapport N° : 29866190/S1/1/AM-RTV_V1

Mail Rénovation bâtiments "Nappes" et "Tour" réalisé le 01/12/2025 par KEVIN DRUMEL (Responsable des services généraux)

BÂTIMENT TOUR

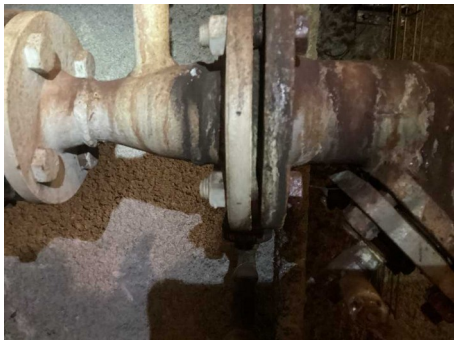
P39	ZPSO 46
R+6 -> LT 04

Conduits -> Joints entre éléments, joints de brides

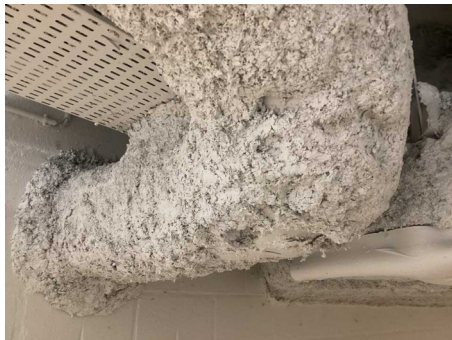
P66	ZPSO 27
SOUS-SOL -> CIRCULATION 1

Conduits -> Flocages (Liste A)

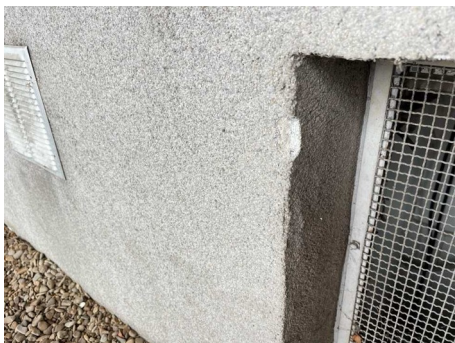
P91	ZPSO 40
ELEMENTS EXTERIEURS -> FACADES RDC + R+1

Façades lourdes y compris poteaux -> Enduits extérieurs projetés, lissés ou talochés, crépis extérieurs Enduits extérieurs projetés, lissés ou talochés, crépis extérieurs

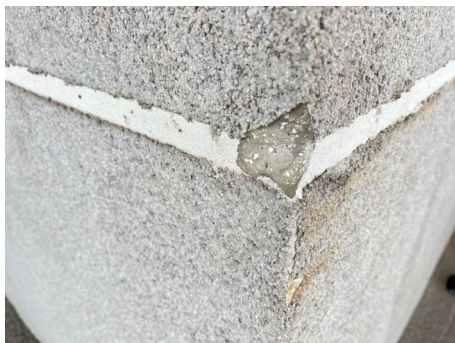
P92	ZPSO 41
ELEMENTS EXTERIEURS -> FACADES RDC + R+1

Façades lourdes y compris poteaux -> Enduits extérieurs projetés, lissés ou talochés, crépis extérieurs Enduits extérieurs projetés, lissés ou talochés, crépis extérieurs

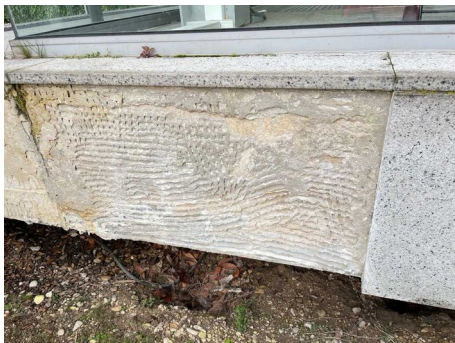
P93	ZPSO 42
ELEMENTS EXTERIEURS -> FACADES RDC + R+1

Façades lourdes y compris poteaux -> Colle

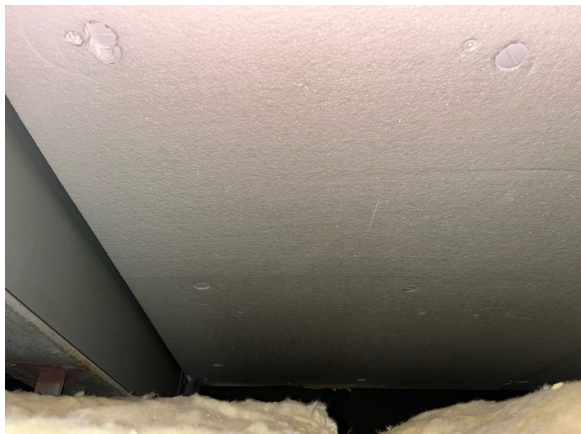
ELEMENTS EXTERIEURS -> FACADES RDC + R+1		OBS 1
Autre		
Plaque polystyrène clipsé en sous face de toiture

<p>Observation :</p> <p>Matériaux qui ne contient pas d'amiante, à vérifier si d'autres matériaux présent après dépose de celle-ci car hors d'atteinte le jour de la visite</p>
