# A84 dans le Calvados PR 238+200 à 255+400

## Etude de renforcement des chaussées

Commanditaire : DIRNO SPT – M Pierre VEDEL

N° NOVA : 25-NC-0011

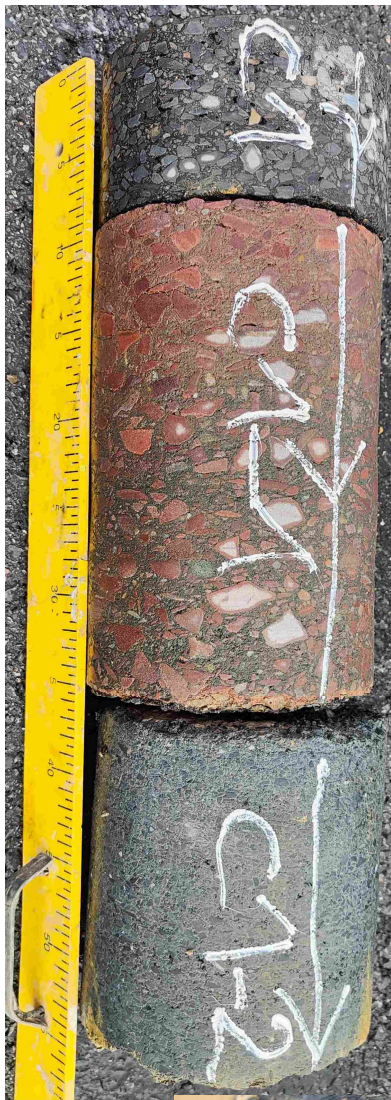
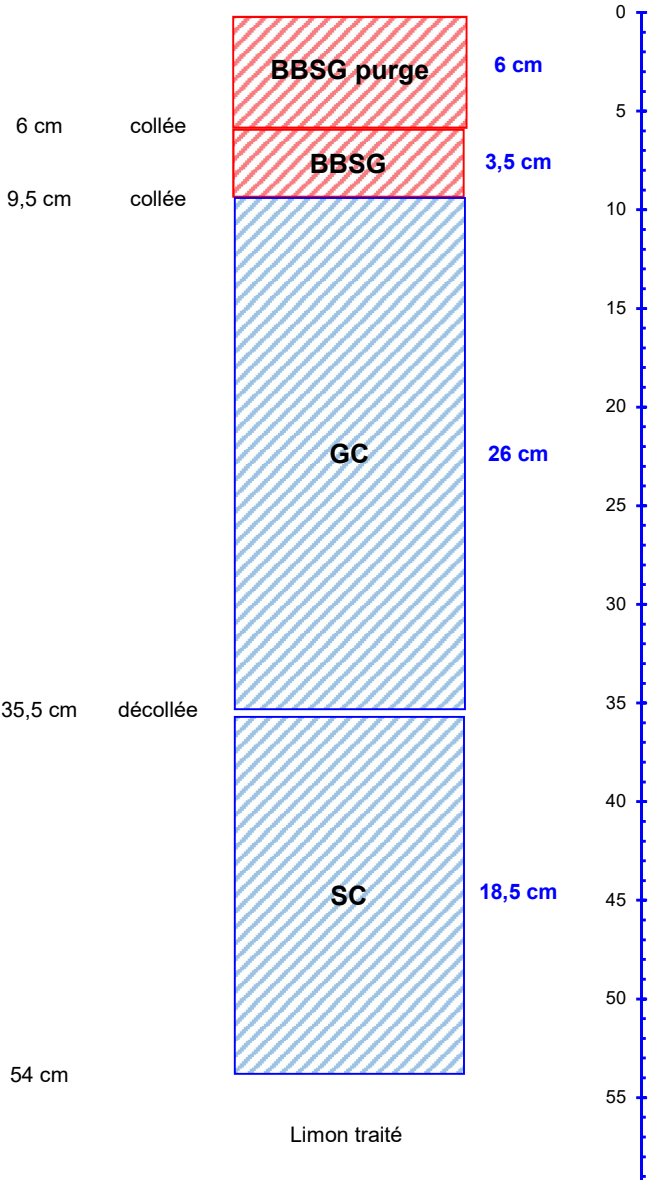
Réalisée sur réparation en BBSG

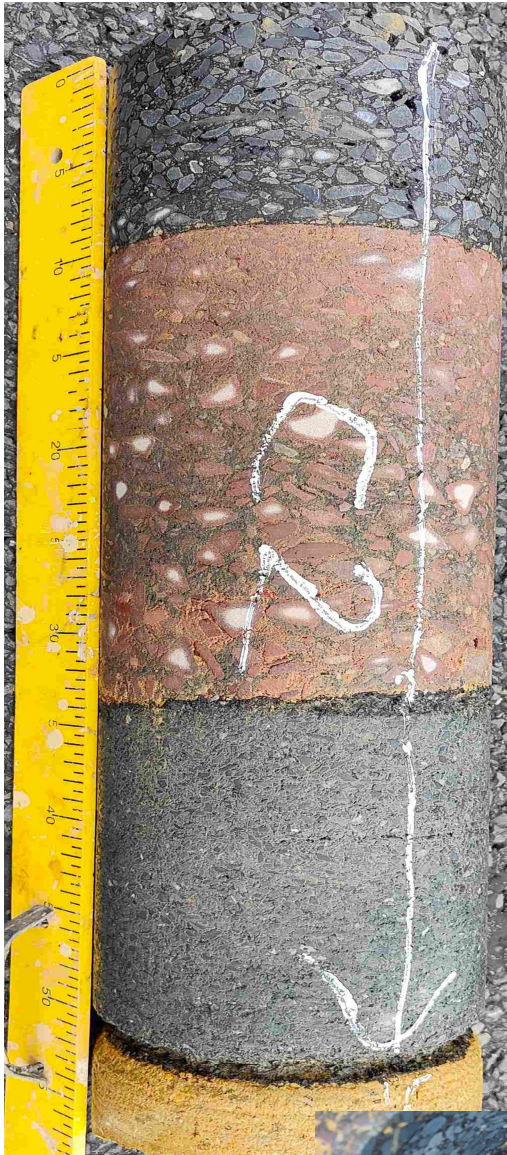
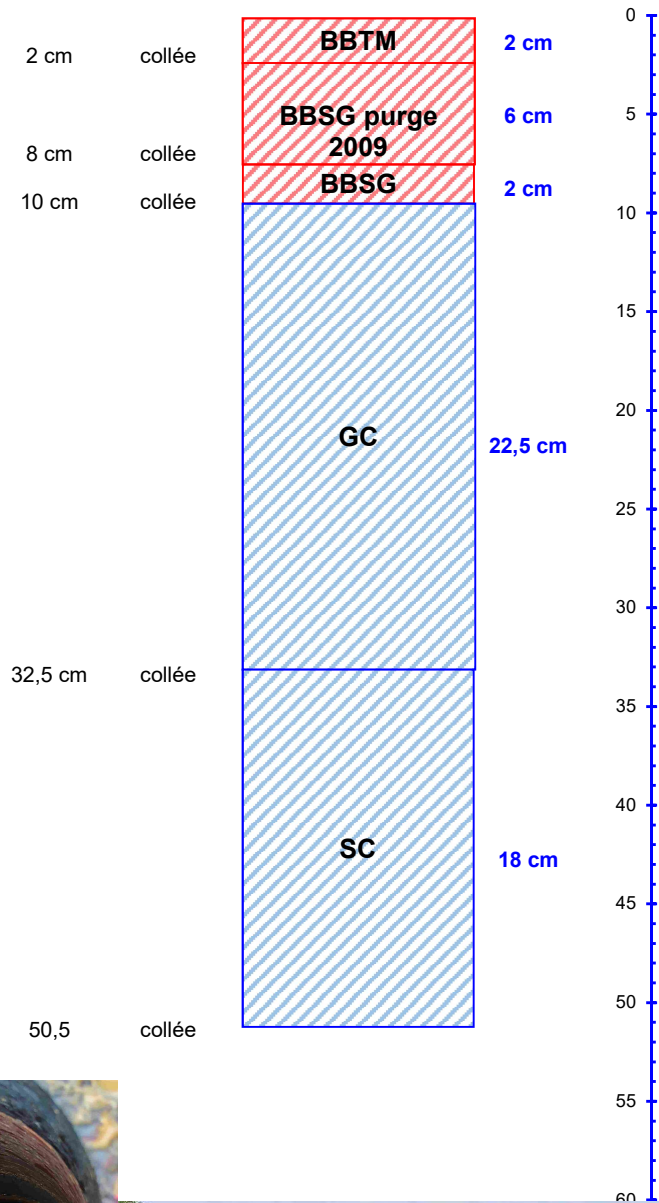
Réalisée proche FT

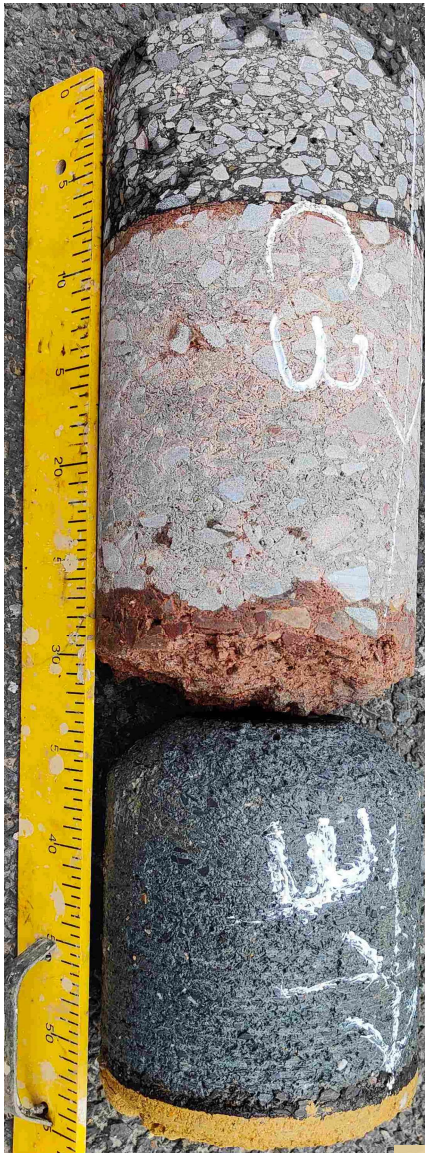
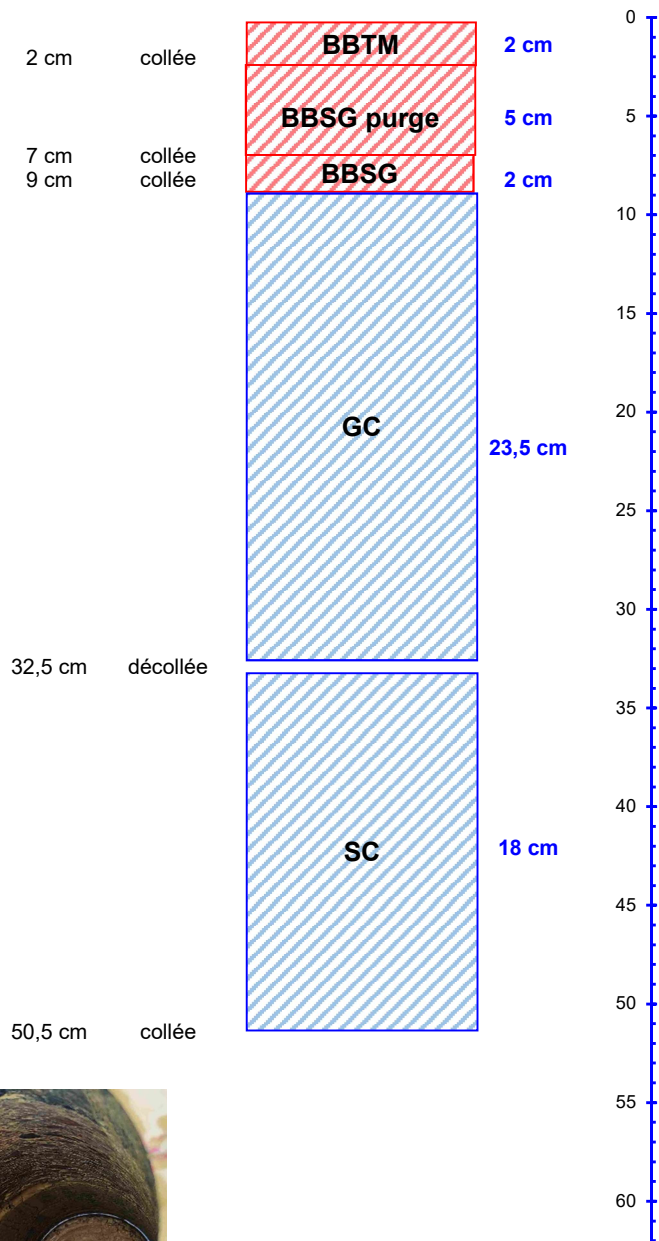
Réalisée proche FT

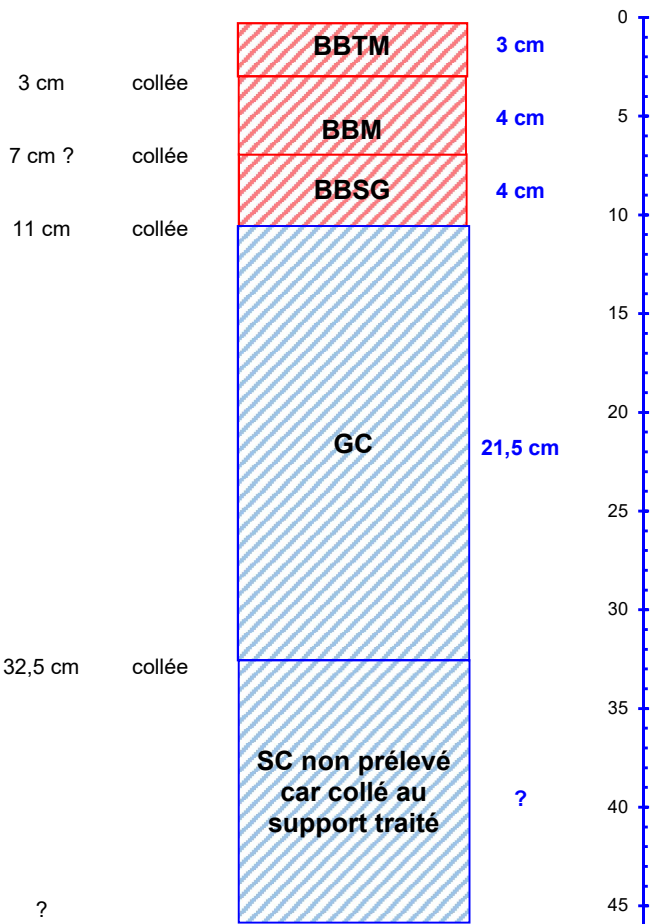
Réalisée proche FT

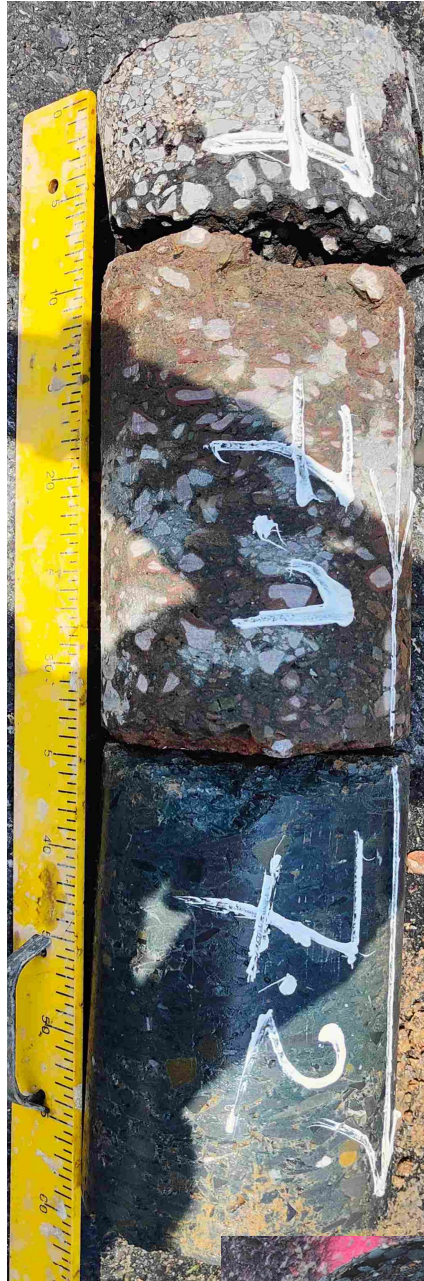
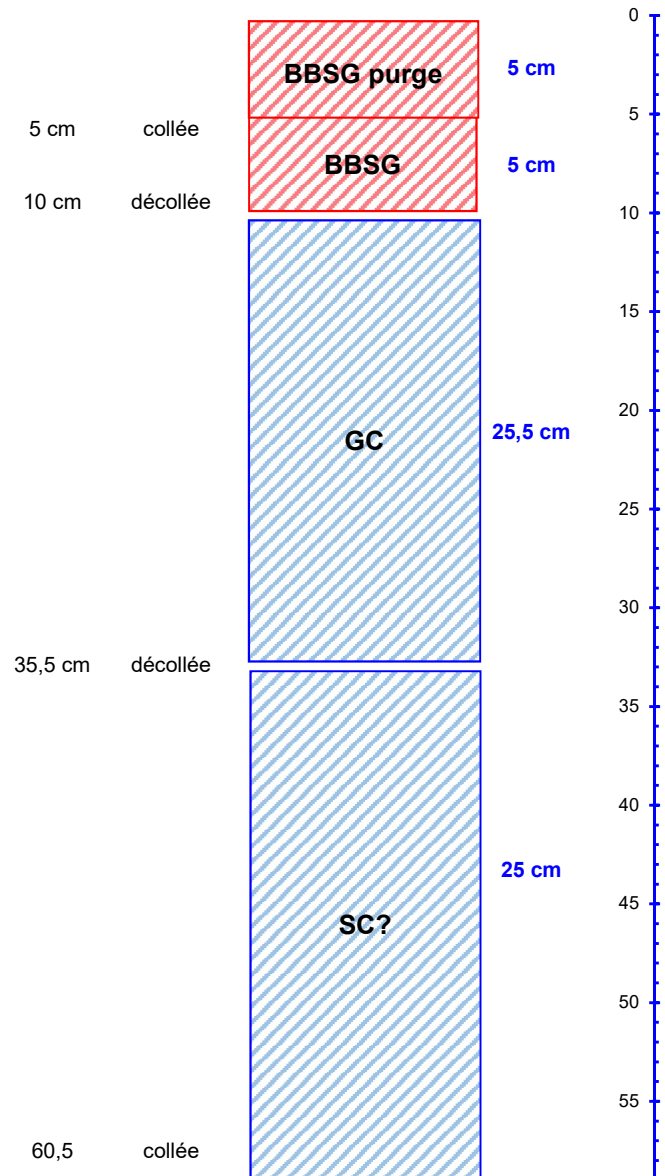
Sur purge

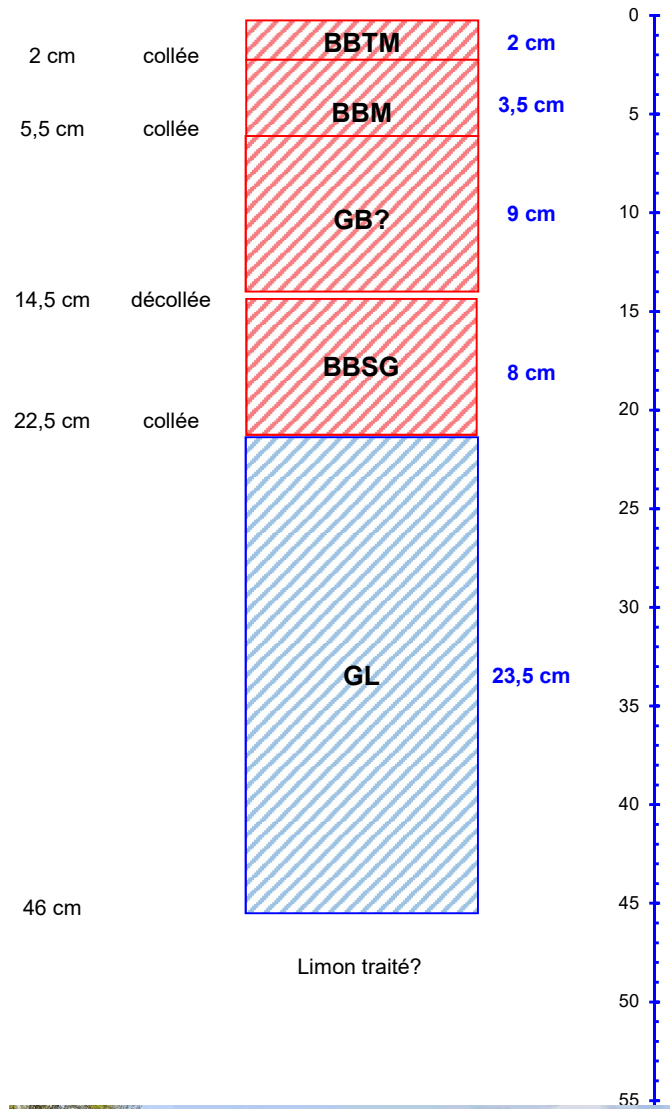
Réalisée proche FT

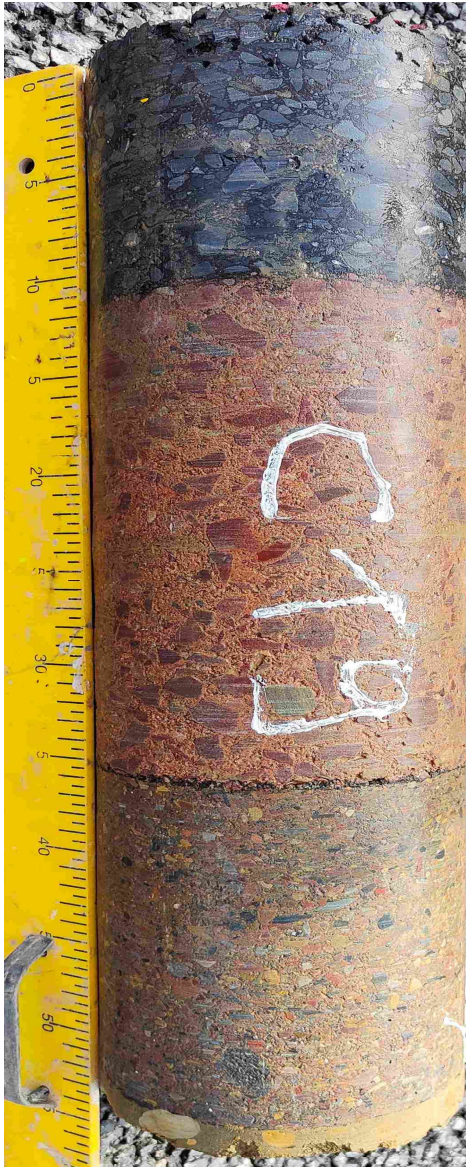
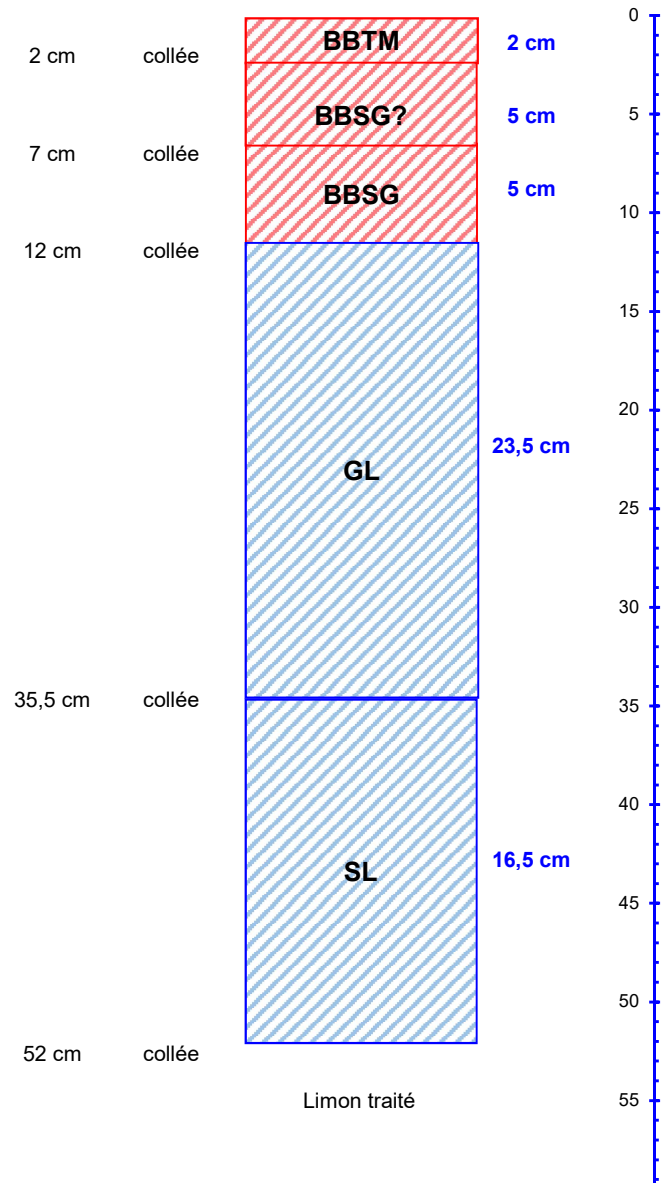
Réalisée proche FT

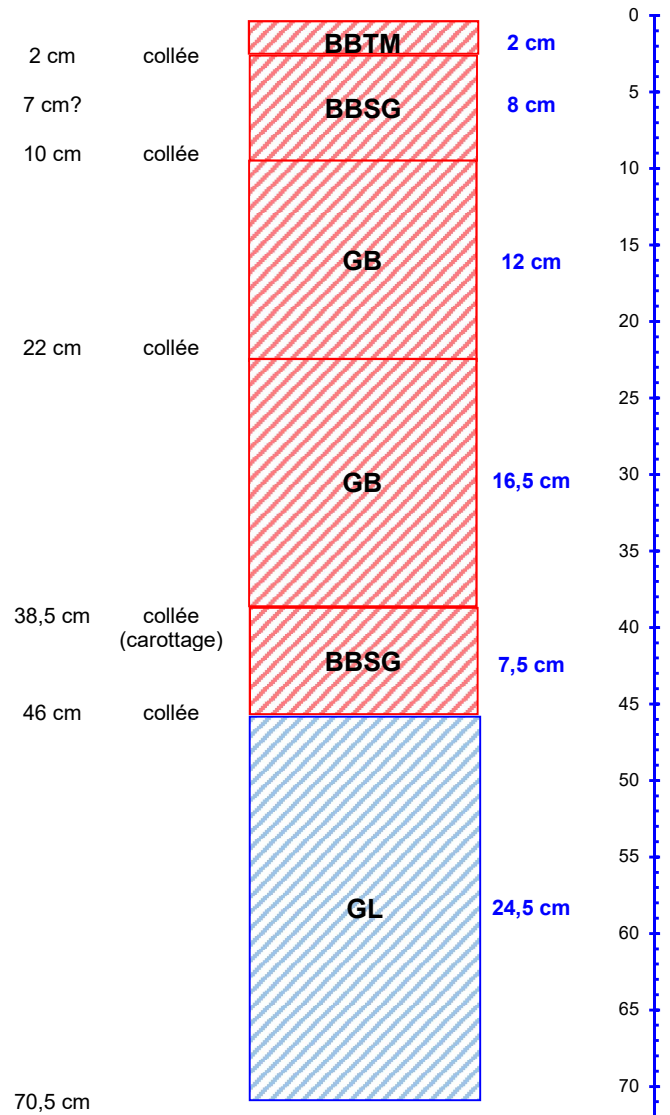
Réalisée proche FT

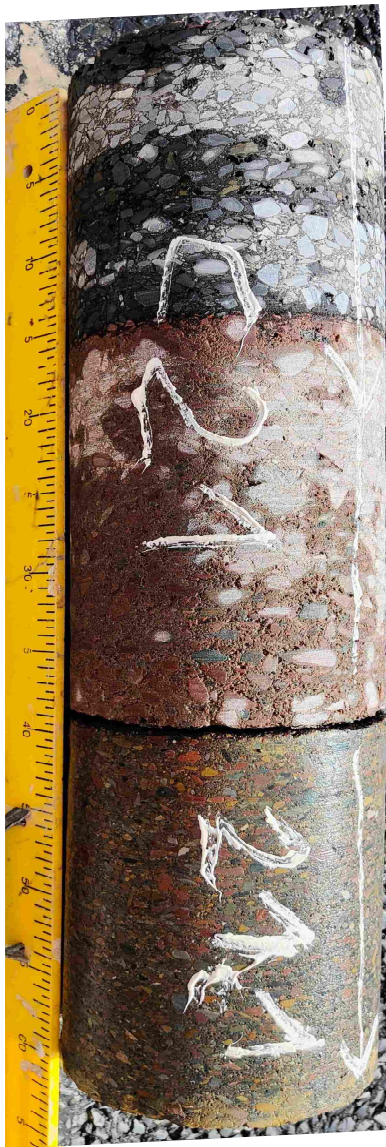
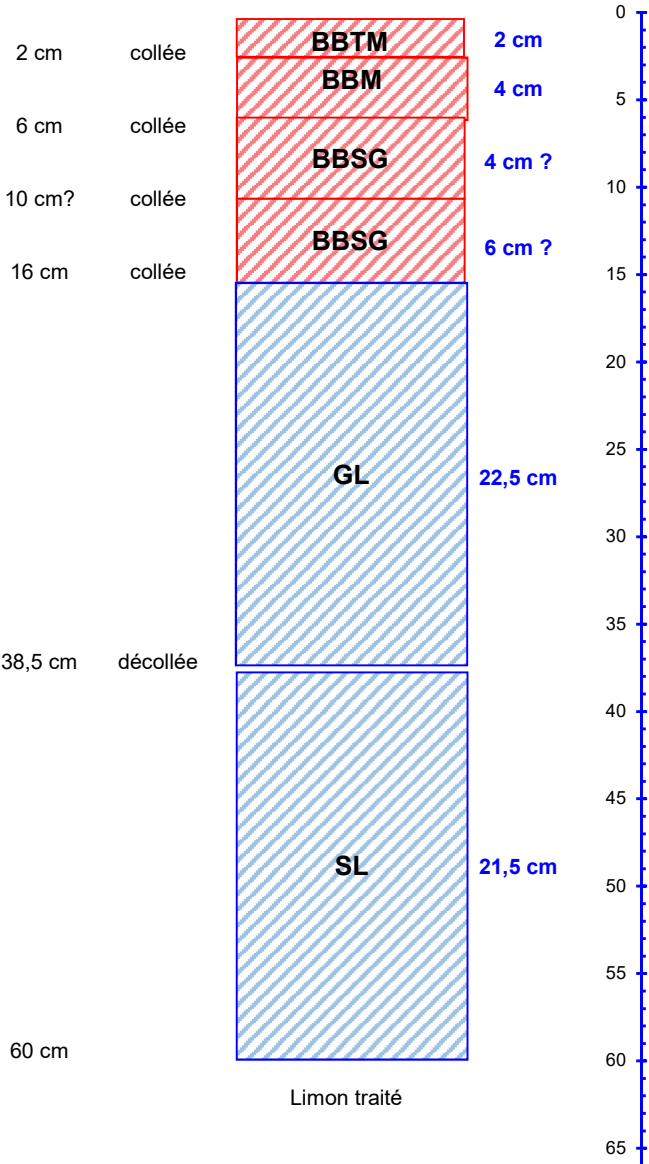
Réalisée proche FT

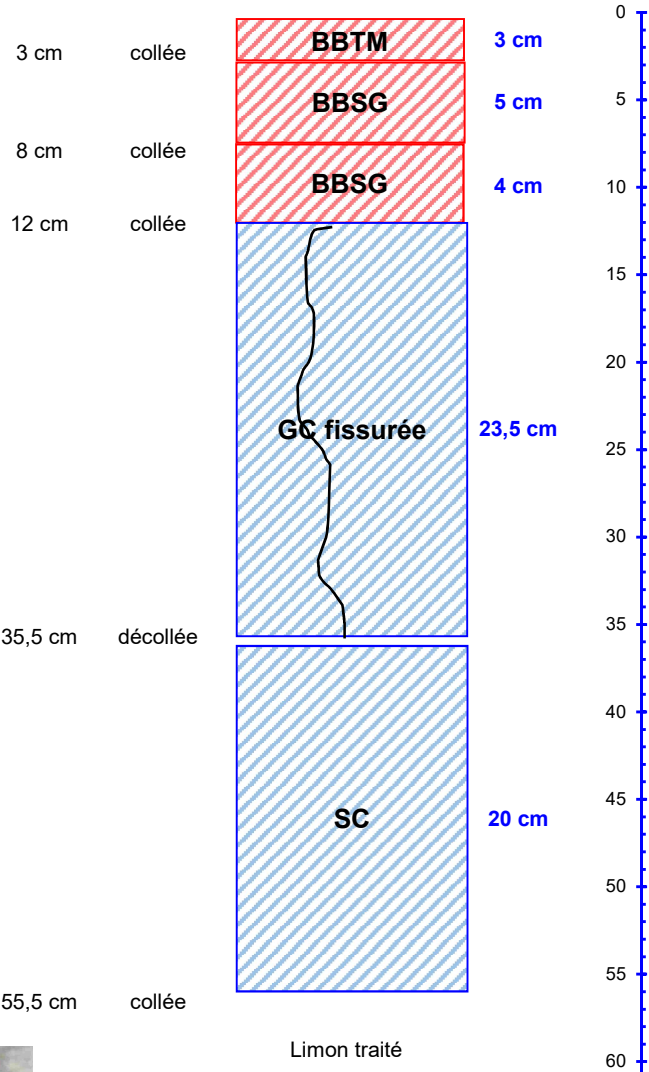
Proche FT

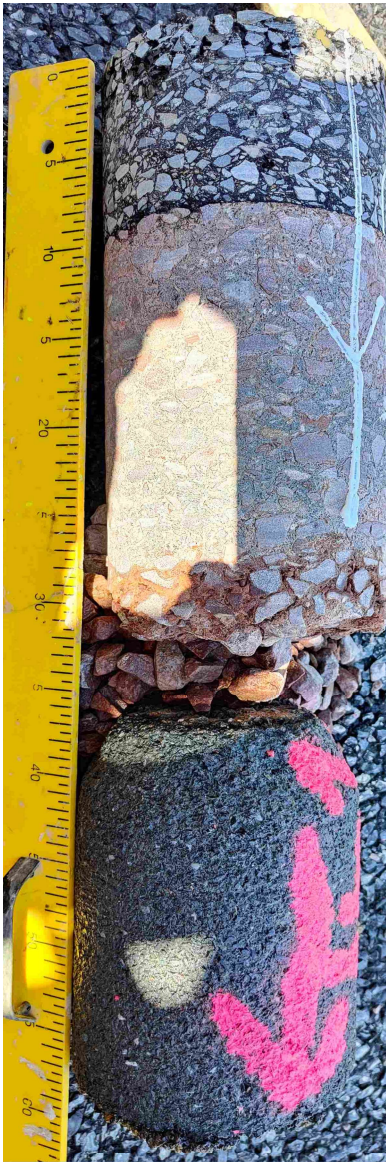
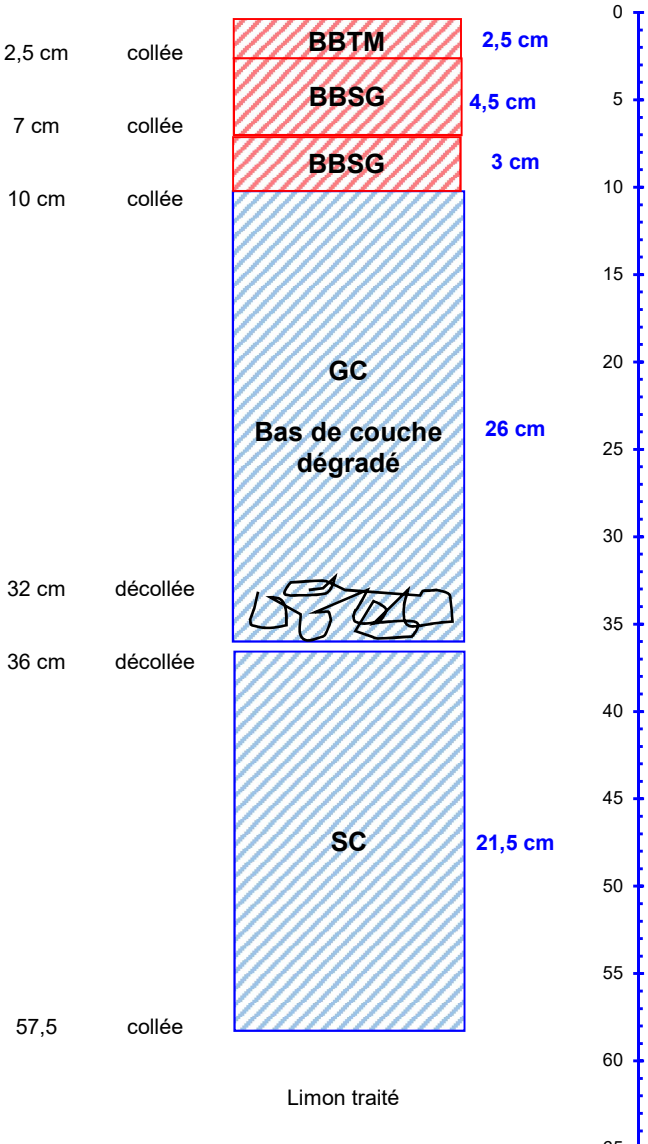
Proche FT avec remontée de fines

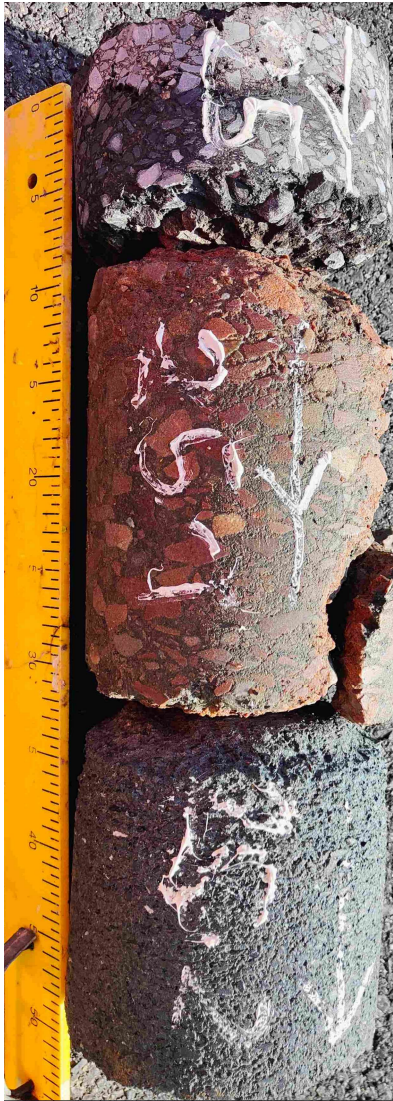
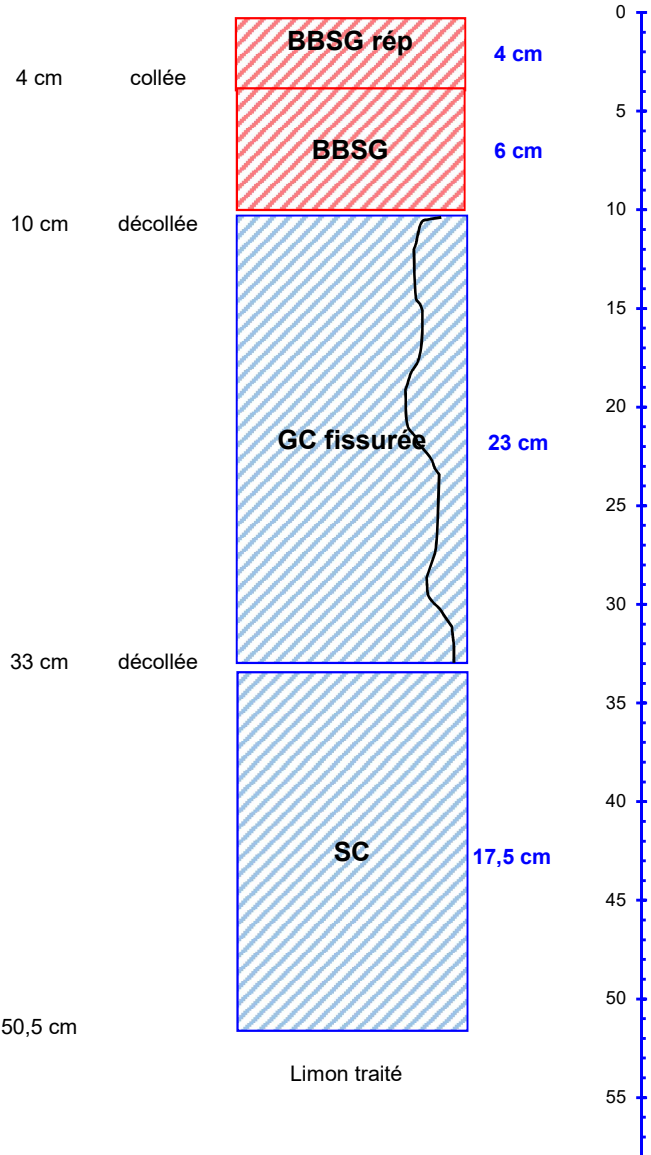
Sur réparation

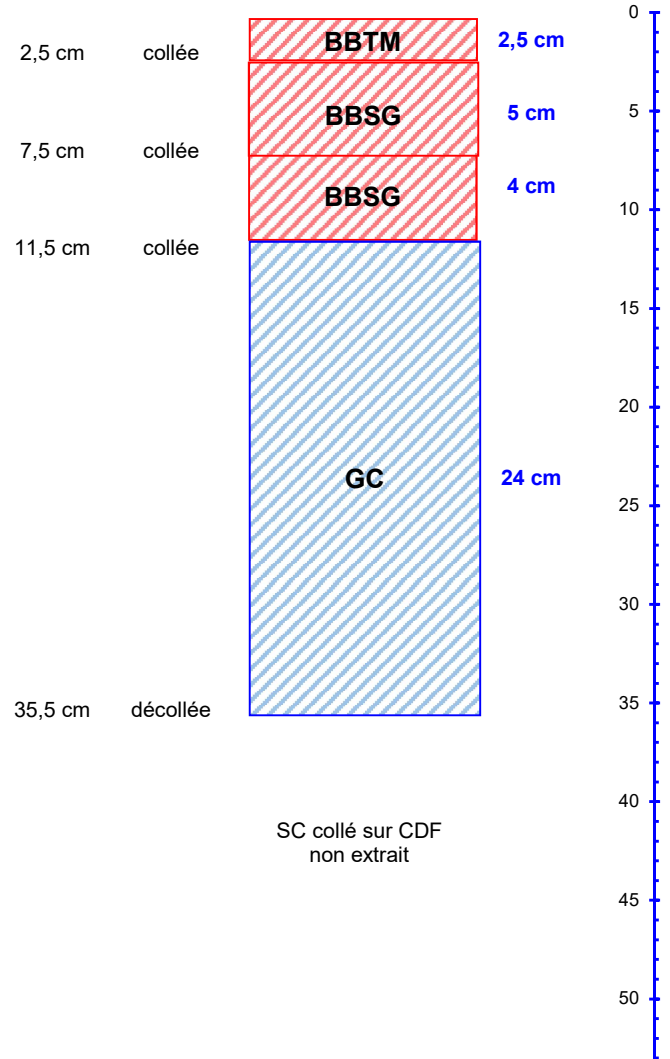
Proche FT

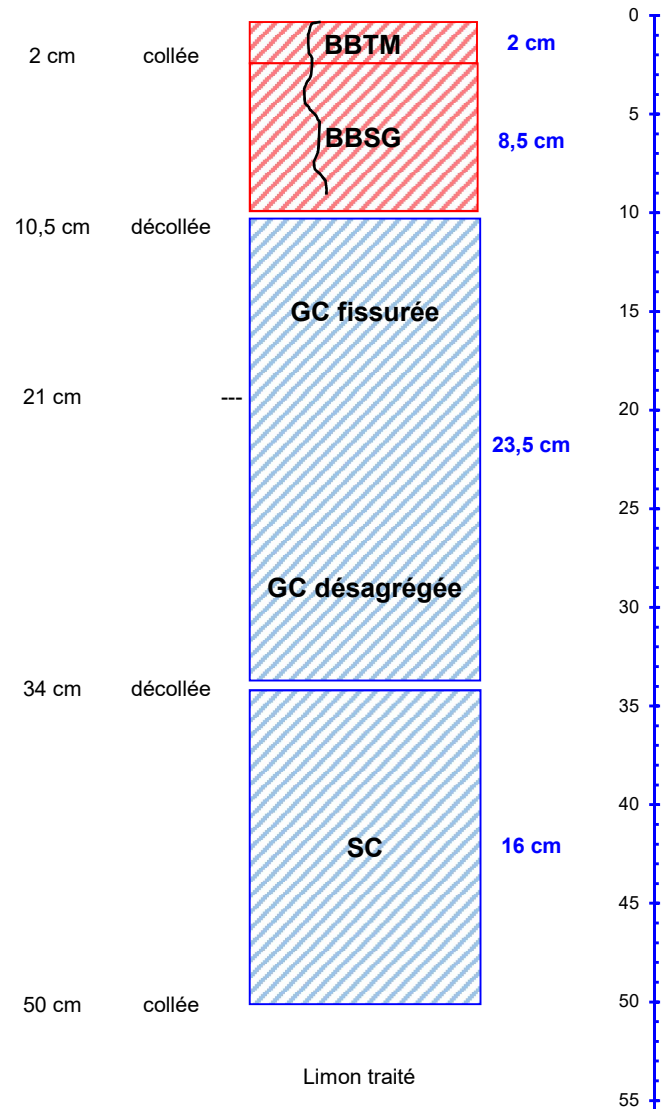
FL proche FT
