| TRIBUNAL DE COMMERCE : RESTAURATION<br>DES MENUISERIES ET DES DÉCORS INTÉRIEURS | | Echelle<br>- |
| ETAT ACTUEL : CARNET DE DECORS<br>SALLE DES PAS PERDUS | | E3.2.1 |

| ETAT ACTUEL : CARNET DE DECORS<br>GALERIES PREMIER ETAGE | E3.2.2 |

| ETAT ACTUEL : CARNET DE DECORS<br>GALERIES PREMIER ETAGE | E3.2.3 |

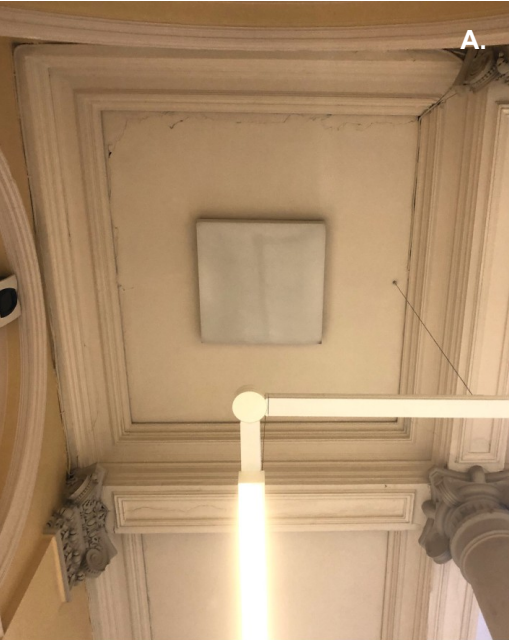
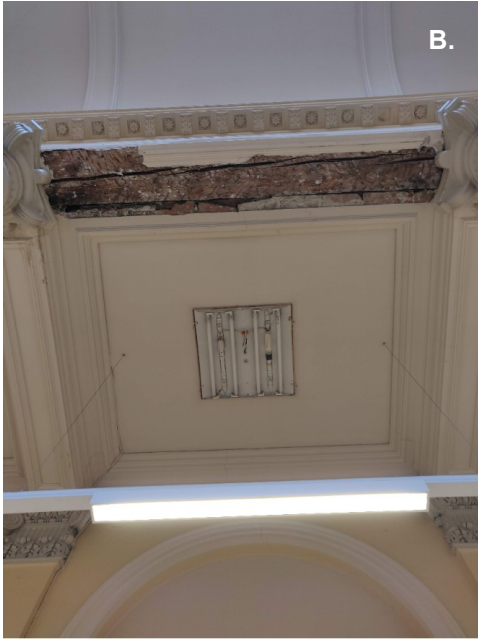
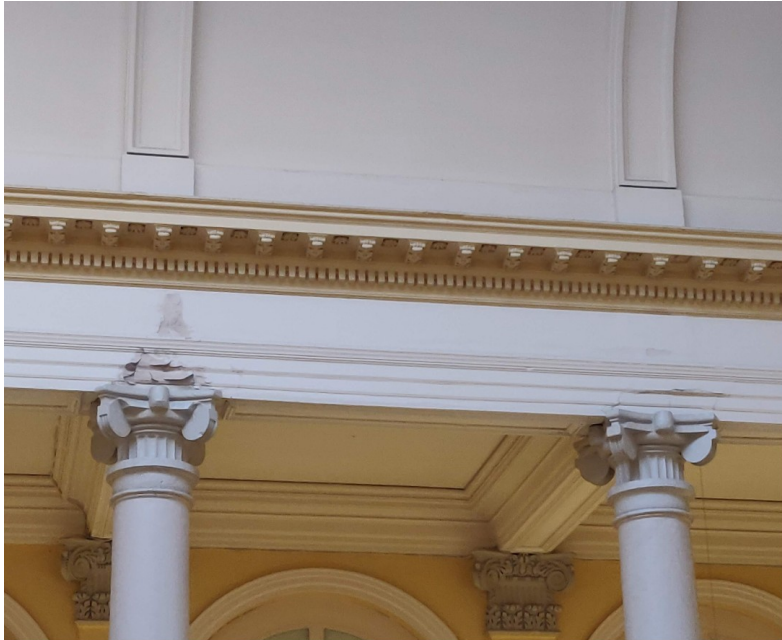
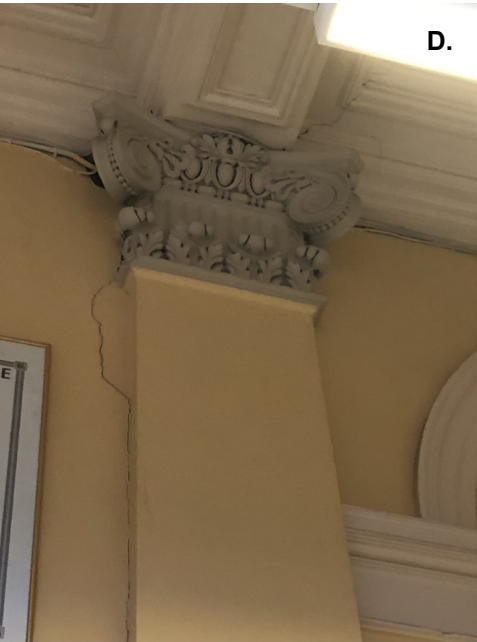
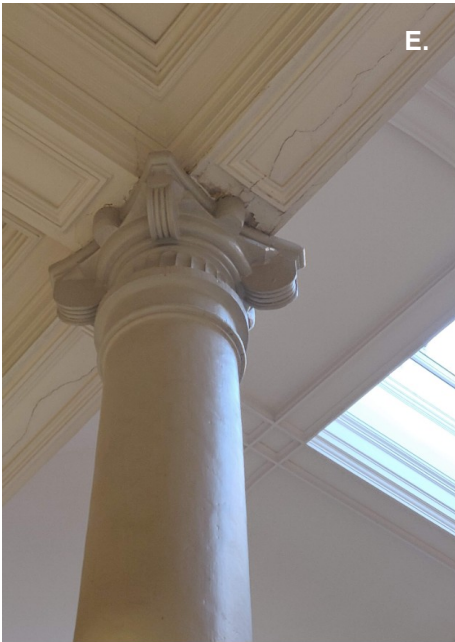
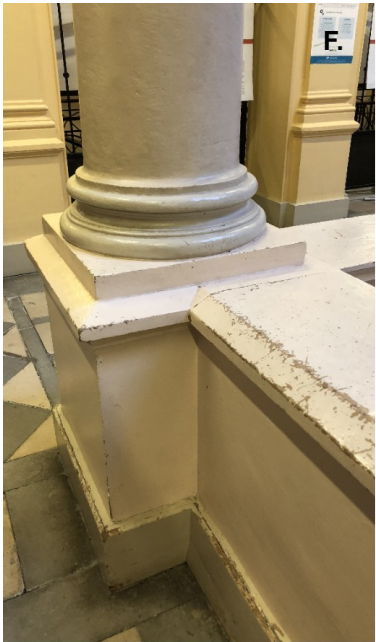
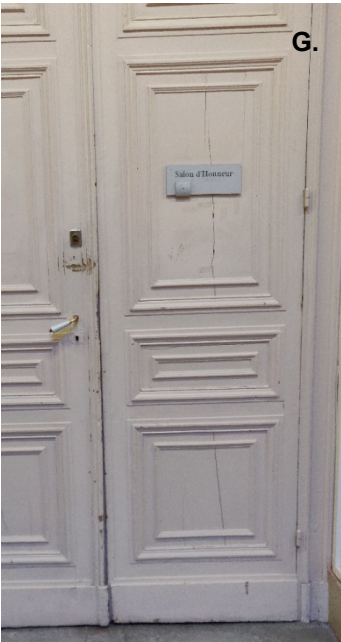
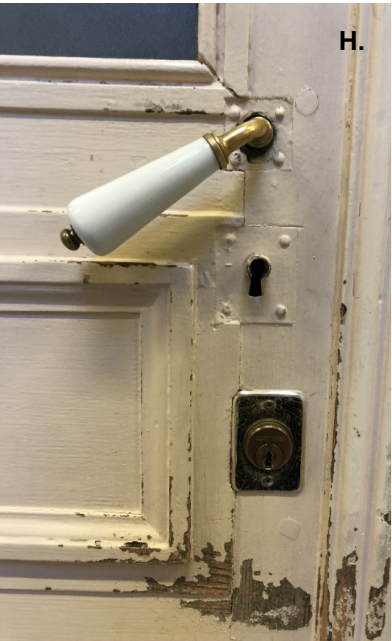
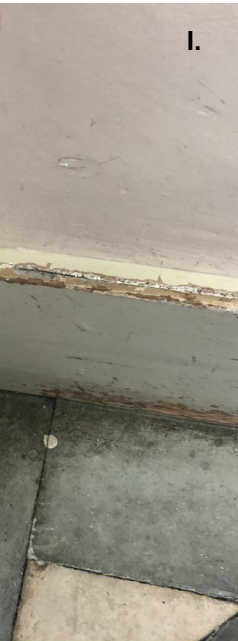
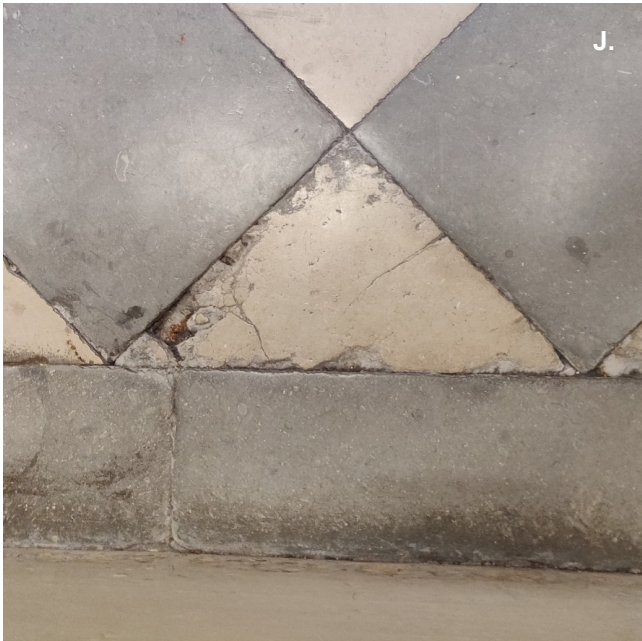
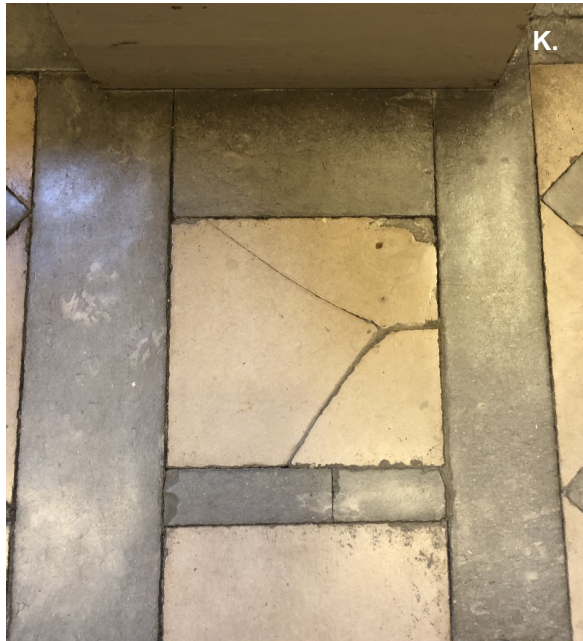
- A.Plafond plâtre fissuré : reprise des plâtres après consolidation du support
- B.Décor plâtre lacunaire : purge et reprise des plâtres avec façon de moulures
- C.Corniche plâtre fissurée et traces d'infiltrations: reprise des plâtres avec façon de moulures
- D.Plafond et mur fissurés : reprise des plâtres après consolidation du support
- E.Décor plâtre poutre fissuré : reprise des plâtres après consolidation du support
- F.Peinture usée et angles écorchés : consolidation et mise en peinture
- G.H.Porte bois fissurée et peinture écaillée : restauration de la porte et mise en peinture
- I.Plinthe bois craquelée usée : remplacement et consolidation des plinthes + mise en peinture
- J.K.Carreaux PDT brisés : remplacement en recherche

Après réparation et reprise des décors, prévoir la restauration du parquet compris ponçage huilage et la mise en peinture générale de la salle.
