# ETUDE D'IMPACT

## TRIBUNAL DE COMMERCE 1 place de la bourse, 31000 TOULOUSE

Etude selon devis DE2604332

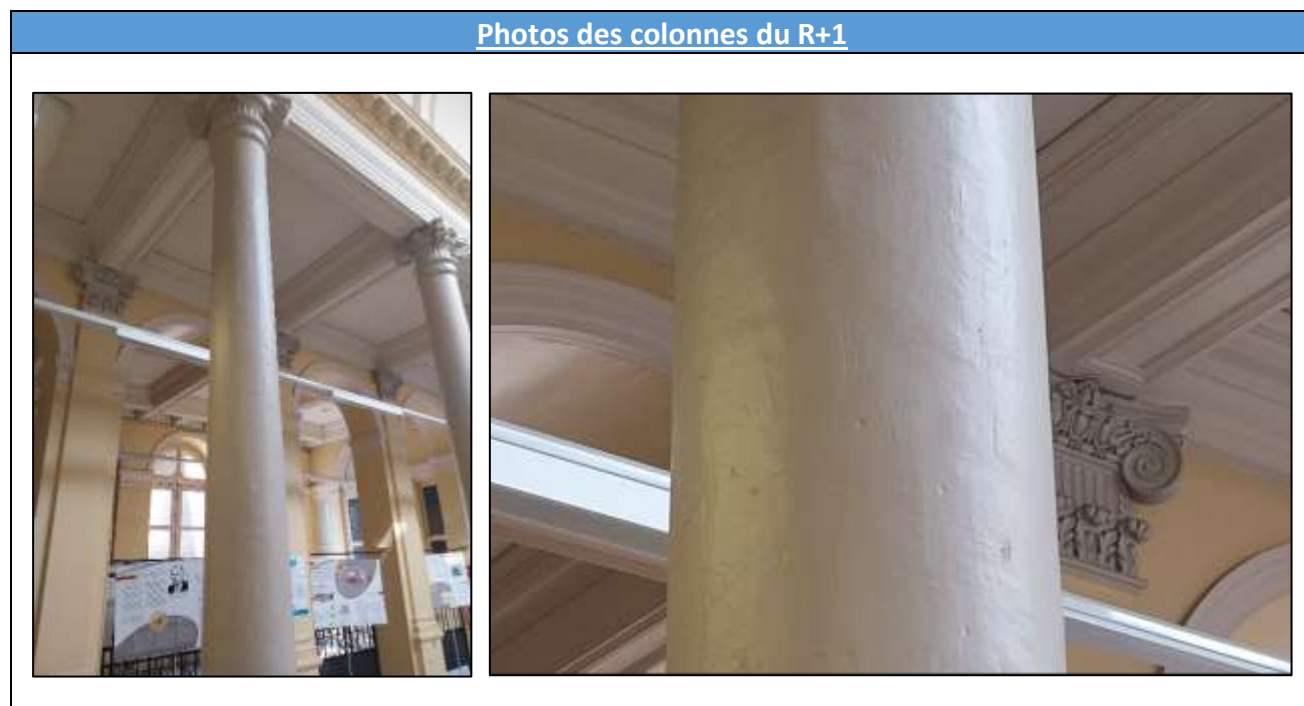
#### 5.1.2 Photos des éléments concernés

Suite à la visite sur site, aucune dégradation globale ni localisée n'a été constatée sur le revêtement des colonnes. Celles-ci peuvent faire l'objet d'un recouvrement sans préconisation de déplombage.

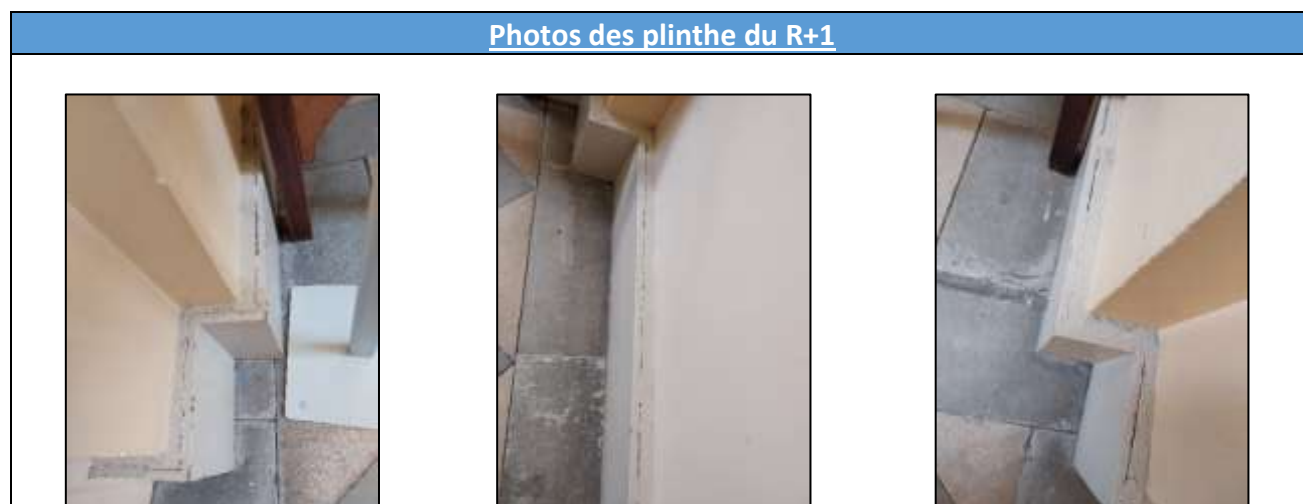
### 5.2.3 Photos des éléments concernés

| Galerie R+1 – Plinthes | | |
|---|---|---|
| Aspect visuel | Fissures importantes, éclats, déformation | Score 3 - Etat dégradé |

Suite à la visite sur site, une faible dégradation a été constatée sur les parties verticales des plinthes. En revanche, la partie horizontale (« plate ») présente un état de dégradation important. Des fissures ont été observées sur l'ensemble des plinthes, accompagnées d'éclats de peinture et de plusieurs impacts.

Au regard de l'état de dégradation constaté, il est préconisé au donneur d'ordre de procéder au déplombage des plinthes afin de repartir sur un support sain et de permettre leur remise en peinture.

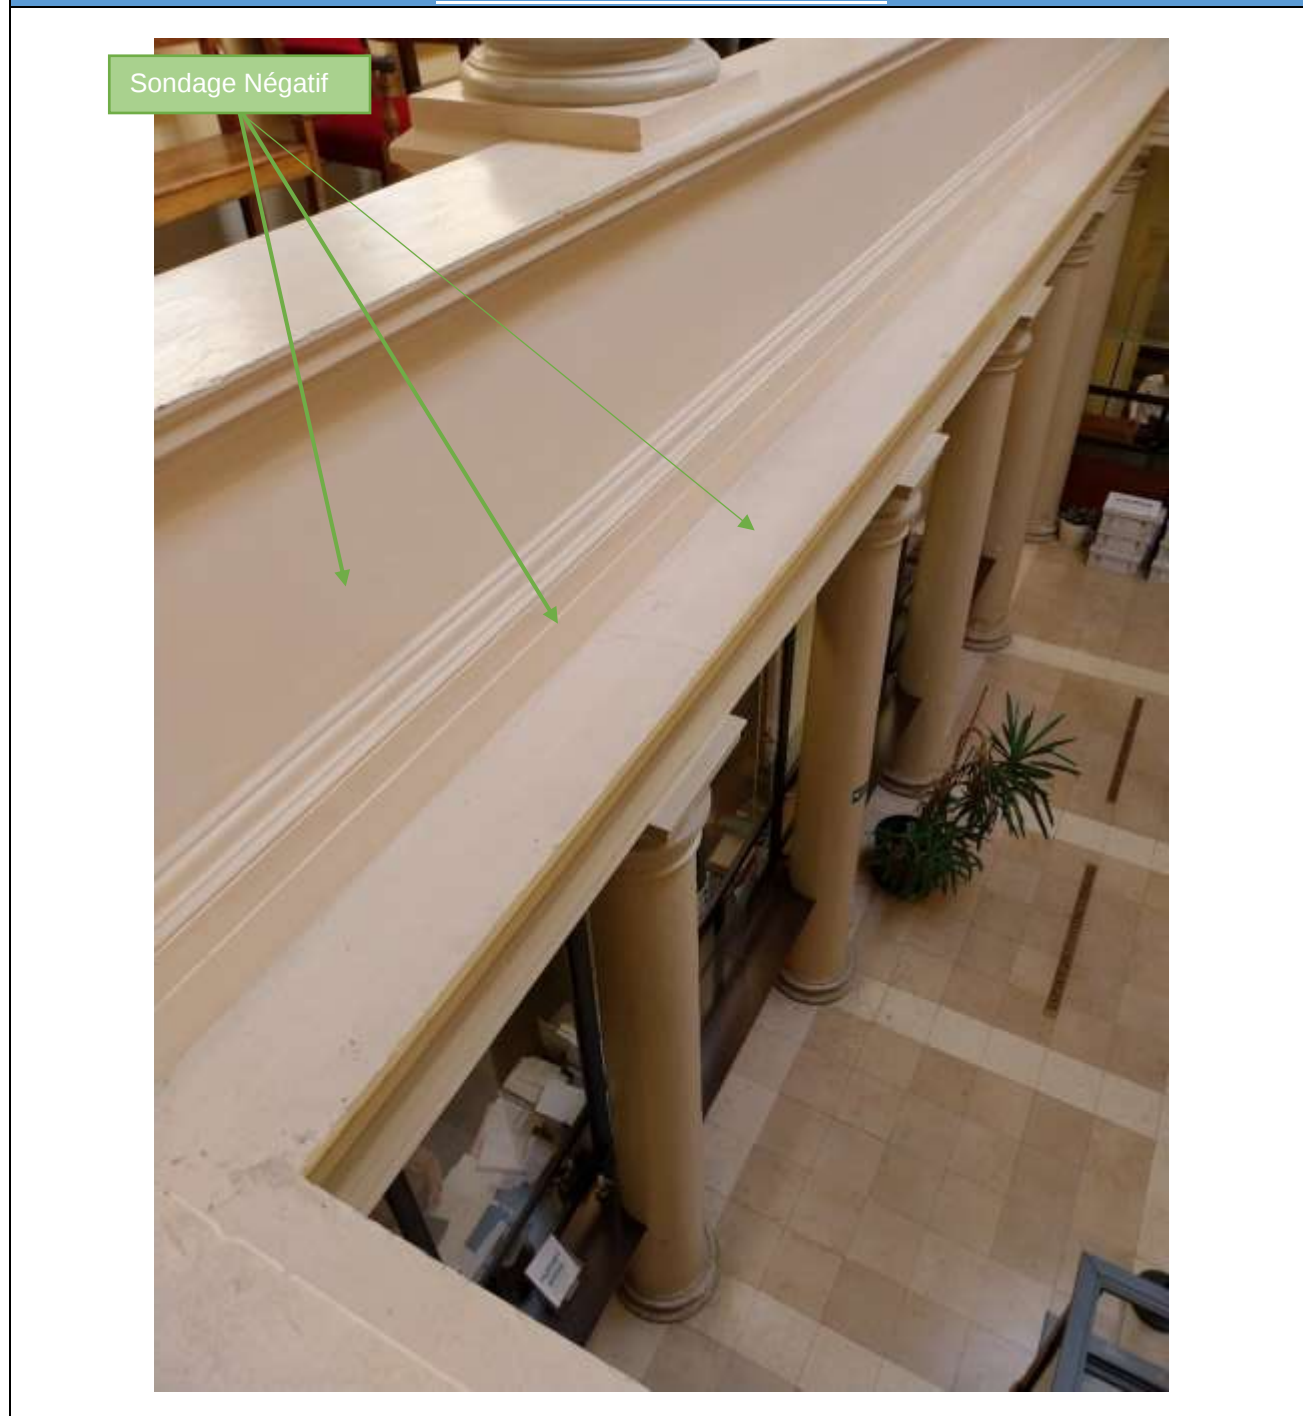
#### Photos du murs bahut et corniche

Suite aux sondages complémentaires réalisés, il a été constaté qu'aucune présence de plomb n'a été détectée sur les murs bahuts côté « Galerie R+1 », ni sur la partie horizontale de la corniche (voir photos ci-dessous).

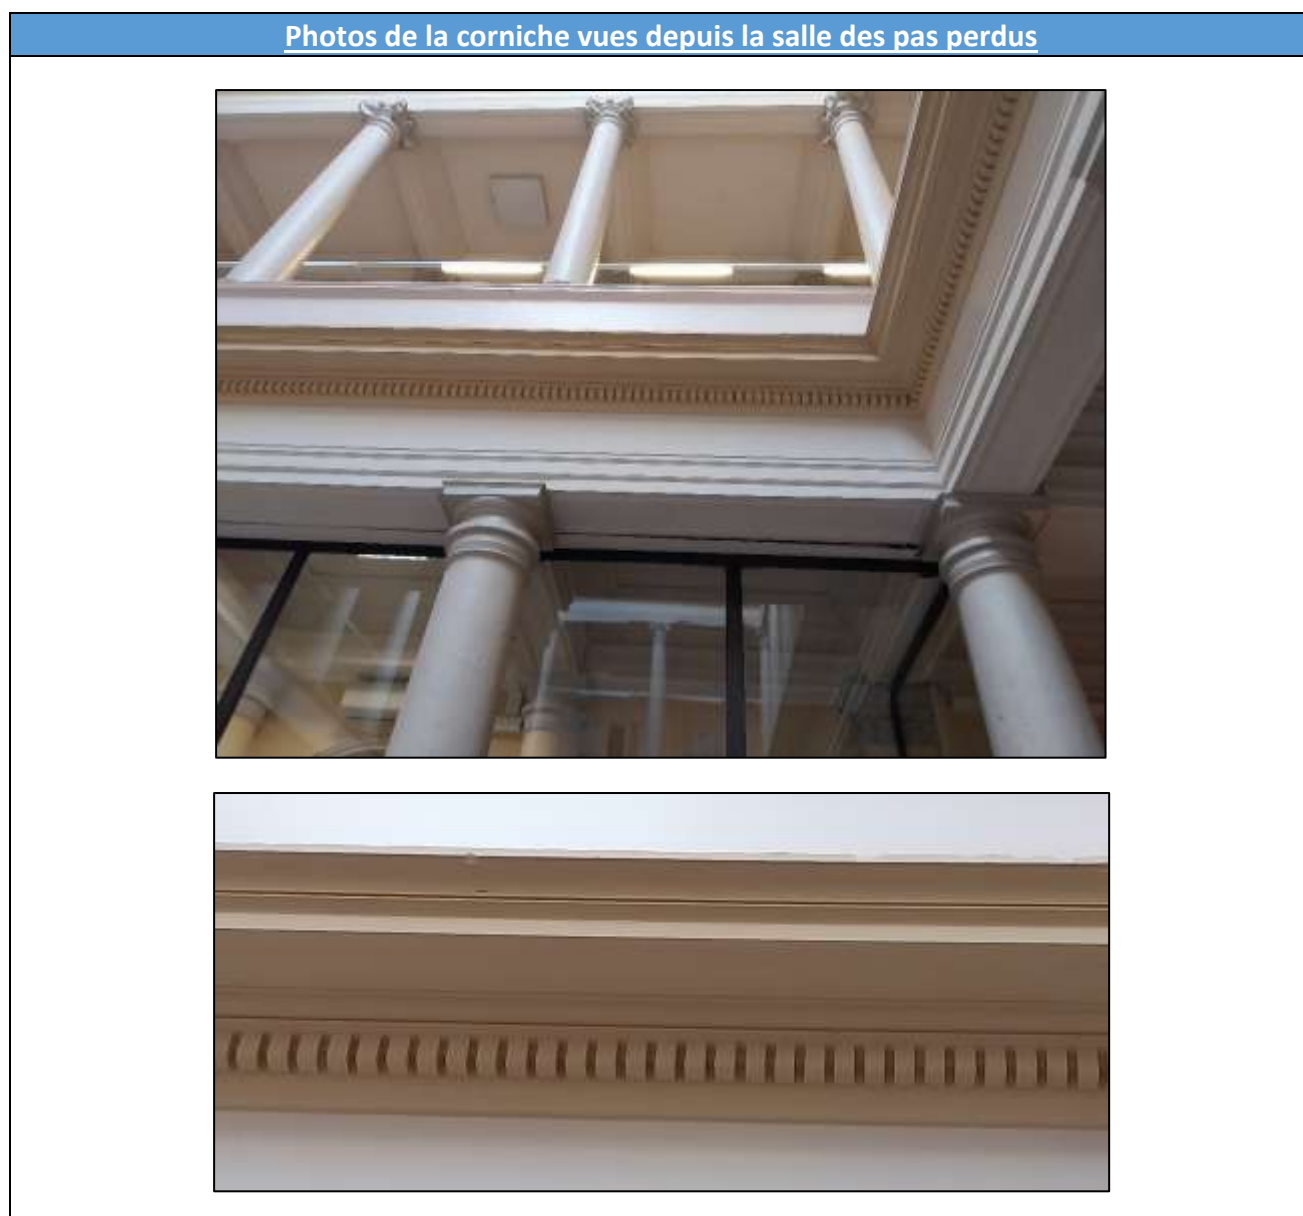
### 5.3.3 Photos des éléments concernés

Suite à la visite sur site, aucune dégradation globale ni localisée n'a été constatée sur le revêtement de la corniche. Celle-ci peut donc faire l'objet d'un recouvrement, sans nécessité de déplombage.

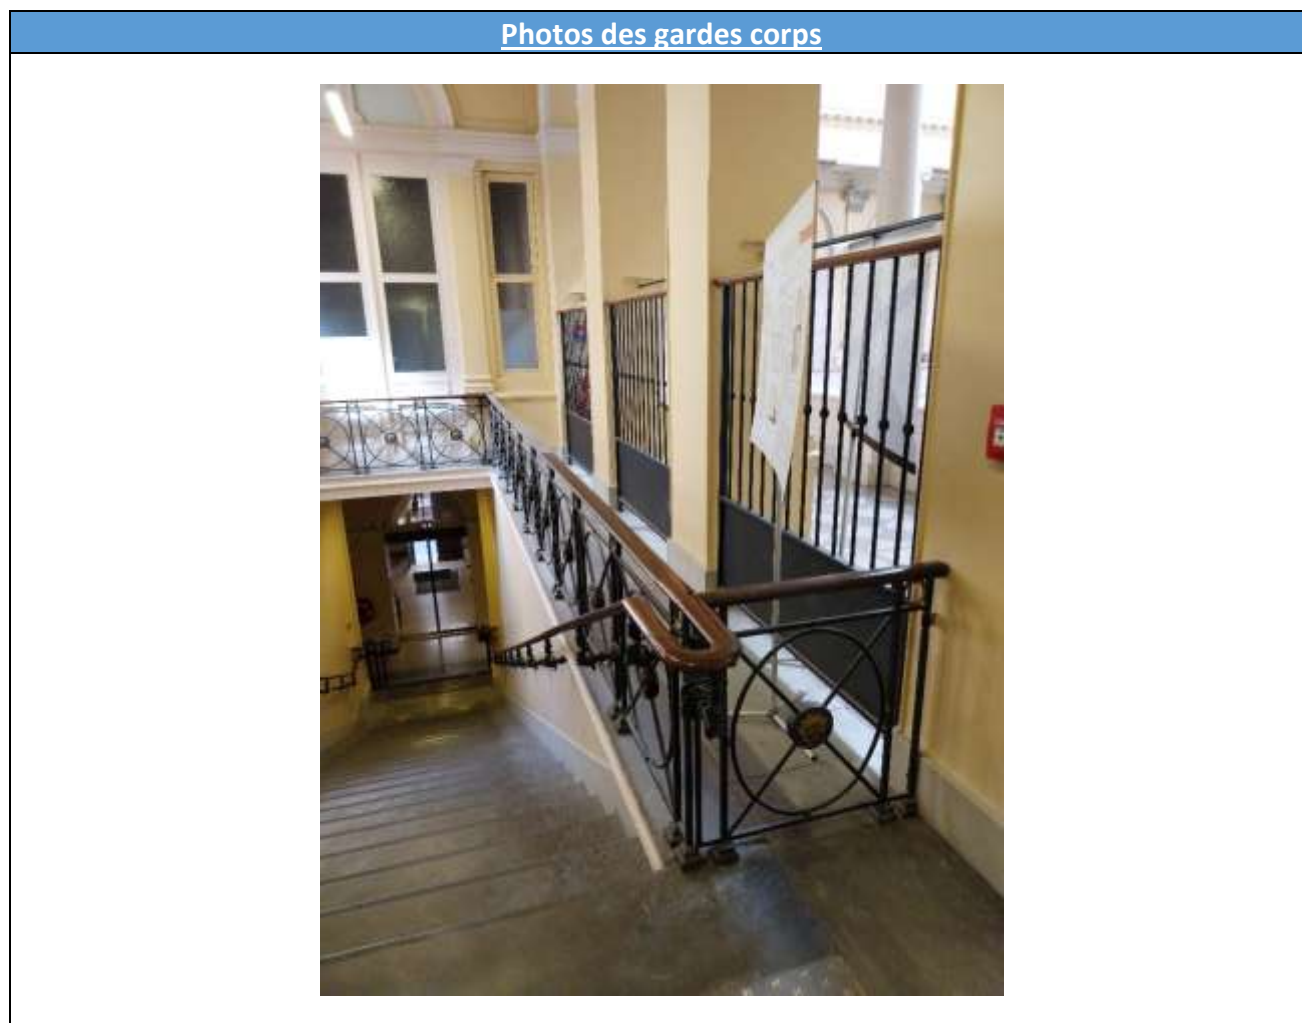
### 5.4.2 Photos des éléments concernés

| Galerie R+1 – Garde-corps | | |
|---|---|---|
| Aspect visuel | Petites fissures, tâches | Score 1 - Bon état |

Suite à la visite sur site, aucune dégradation, ni globale ni localisée, n'a été constatée sur le revêtement des garde-corps. Ceux-ci peuvent faire l'objet d'un recouvrement sans qu'un déplombage ne soit préconisé.

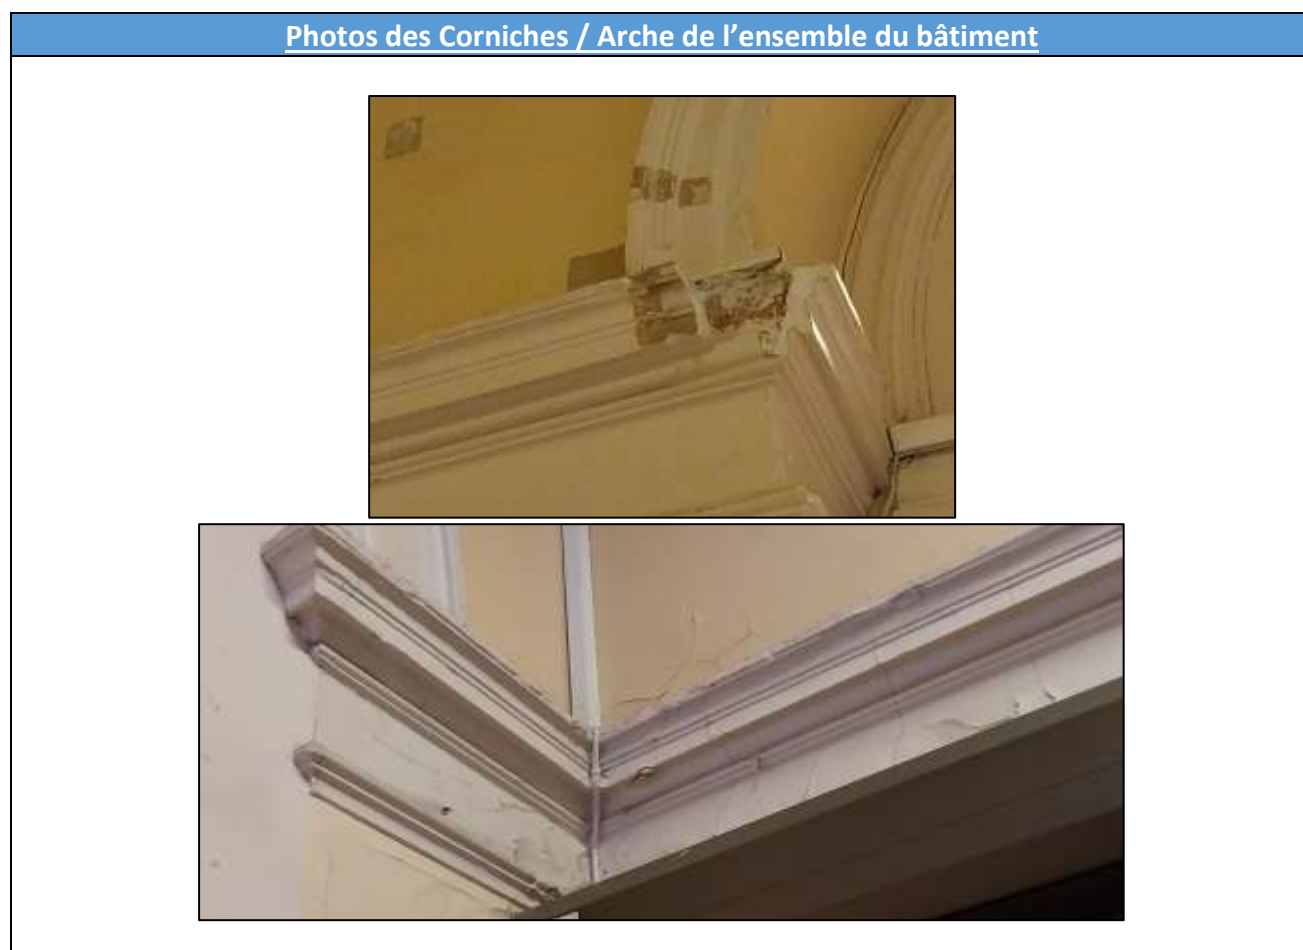
### 5.5.2 Photos des éléments concernés

| Corniche / Arche de l'ensemble du bâtiment | | |
|---|---|---|
| Aspect visuel | Fissures importantes, éclats, déformation (dégradation localisée) | Score 3 - Etat dégradé |
| Texture / surface | Très rugueuse, écaillée ou friable (dégradation localisée) | |

Suite à la visite sur site, plusieurs dégradations ont été constatées sur les corniches et les arches décoratives présentes dans le bâtiment. Les sondages complémentaires réalisés se sont tous révélés positifs.

Il est donc préconisé au donneur d'ordre de procéder au déplombage des éléments au droit des zones dégradées. Un recouvrement en l'état apparaît difficile à réaliser, compte tenu du niveau de dégradation de certaines corniches et arches.

Une phase de déplombage sera notamment nécessaire sur les zones présentant des dégradations importantes. Ces travaux devront être réalisés sous confinement afin de maîtriser les émissions de poussières et de fibres lors des interventions.

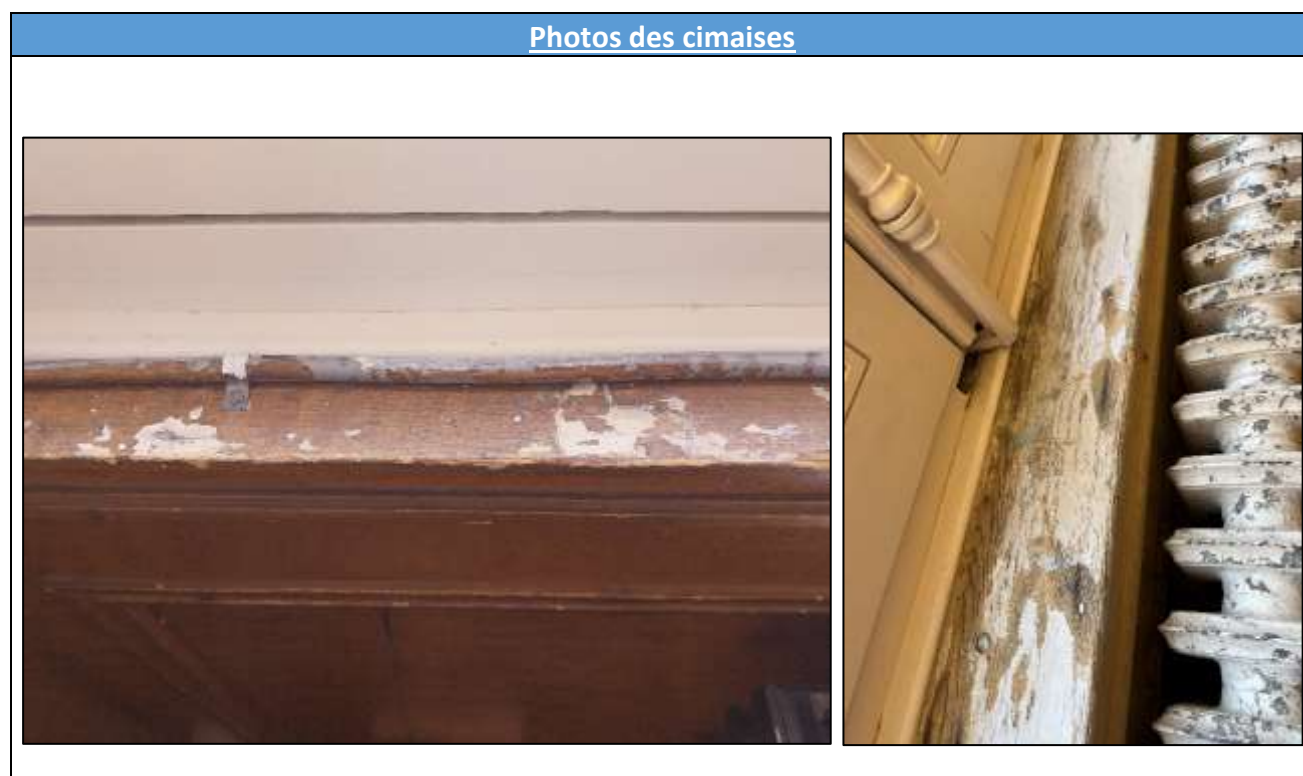
### 5.6.2 Photos des éléments concernés

| Galerie R+1 – Cimaises / Soubassement bois | | |
|---|---|---|
| Aspect visuel | Fissures importantes, éclats, déformation | Score 3 - Etat dégradé |

Suite à la visite sur site, une faible dégradation a été constatée sur les parties verticales des cimaises. En revanche, la partie horizontale « plate » est fortement dégradée. On observe également des fissures sur l'ensemble des plinthes, ainsi que des éclats de peinture et plusieurs impacts.

Au regard de l'état de dégradation constaté, il est recommandé au donneur d'ordre de procéder au déplombage de la partie horizontale des cimaises afin de repartir sur un support sain et de permettre leur remise en peinture.

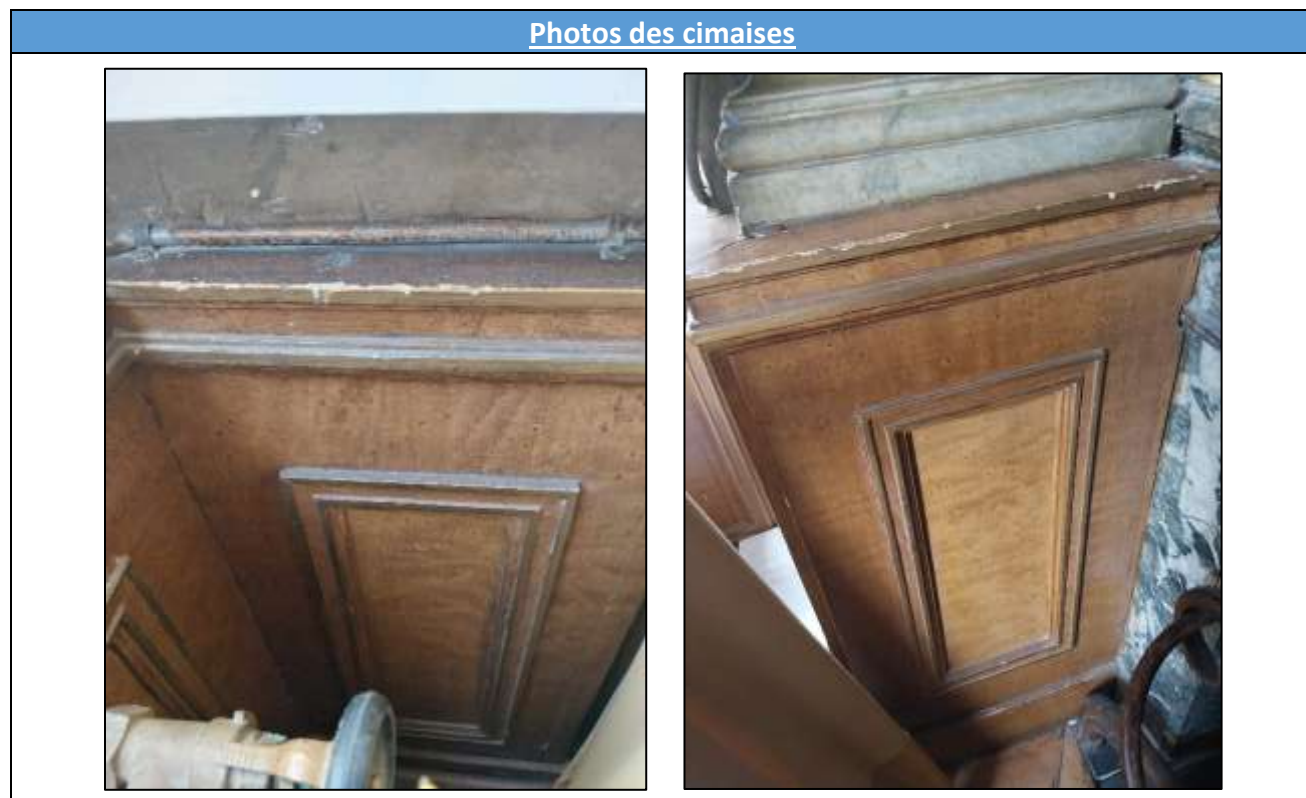
### 5.6.5 Photos des éléments concernés

| Galerie R+1 – Cimaises / Soubassement bois | | |
|---|---|---|
| Aspect visuel | Petites fissures, taches | Score 2 - Etat d'usage |

Suite à la visite sur site, aucune dégradation, ni globale ni localisée, n'a été constatée sur le revêtement des cimaises et des soubassements en bois. Ceux-ci peuvent faire l'objet d'un recouvrement sans qu'un déplombage soit nécessaire.

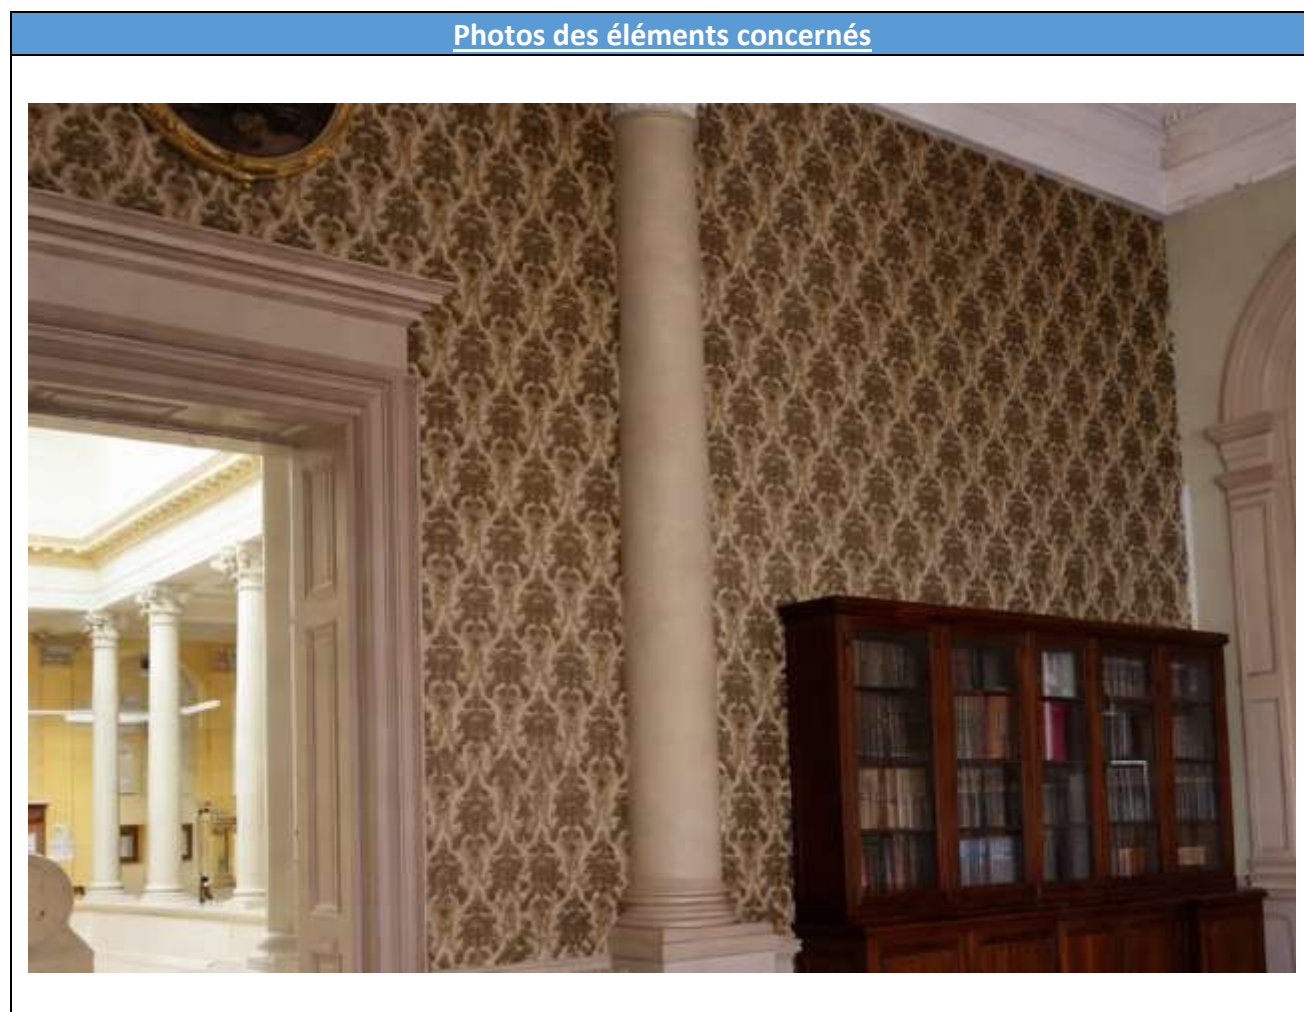
### 5.7.2 Photos des éléments concernés

Suite à la visite sur site, aucune dégradation, ni globale ni localisée, n'a été constatée sur le revêtement des colonnes. Celles-ci peuvent faire l'objet d'un recouvrement sans qu'un déplombage soit nécessaire.

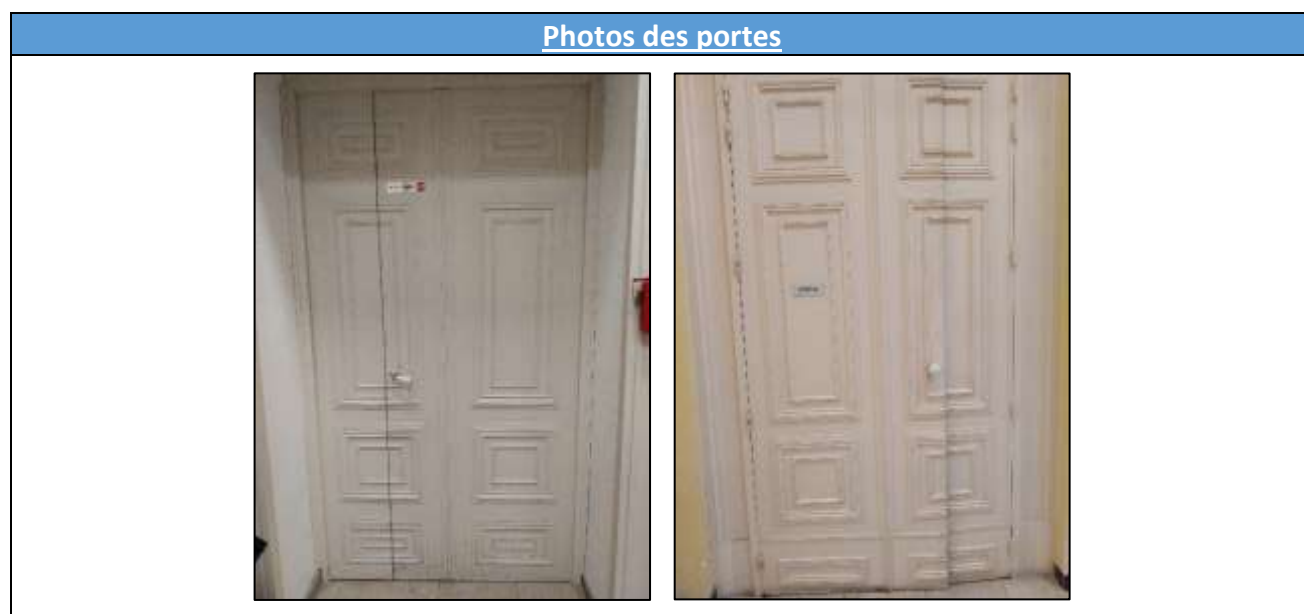
#### 5.8.6 Photos des éléments concernés

| Portes de la Salle des pas perdus – RDC | | |
|---|---|---|
| Aspect visuel | Petites fissures, taches | Score 2 - Etat d'usage |

Suite à la visite sur site, des dégradations ponctuelles liées à l'usage de l'ouvrage ont été constatées, mais elles n'entraînent aucune obligation de procéder à un déplombage.

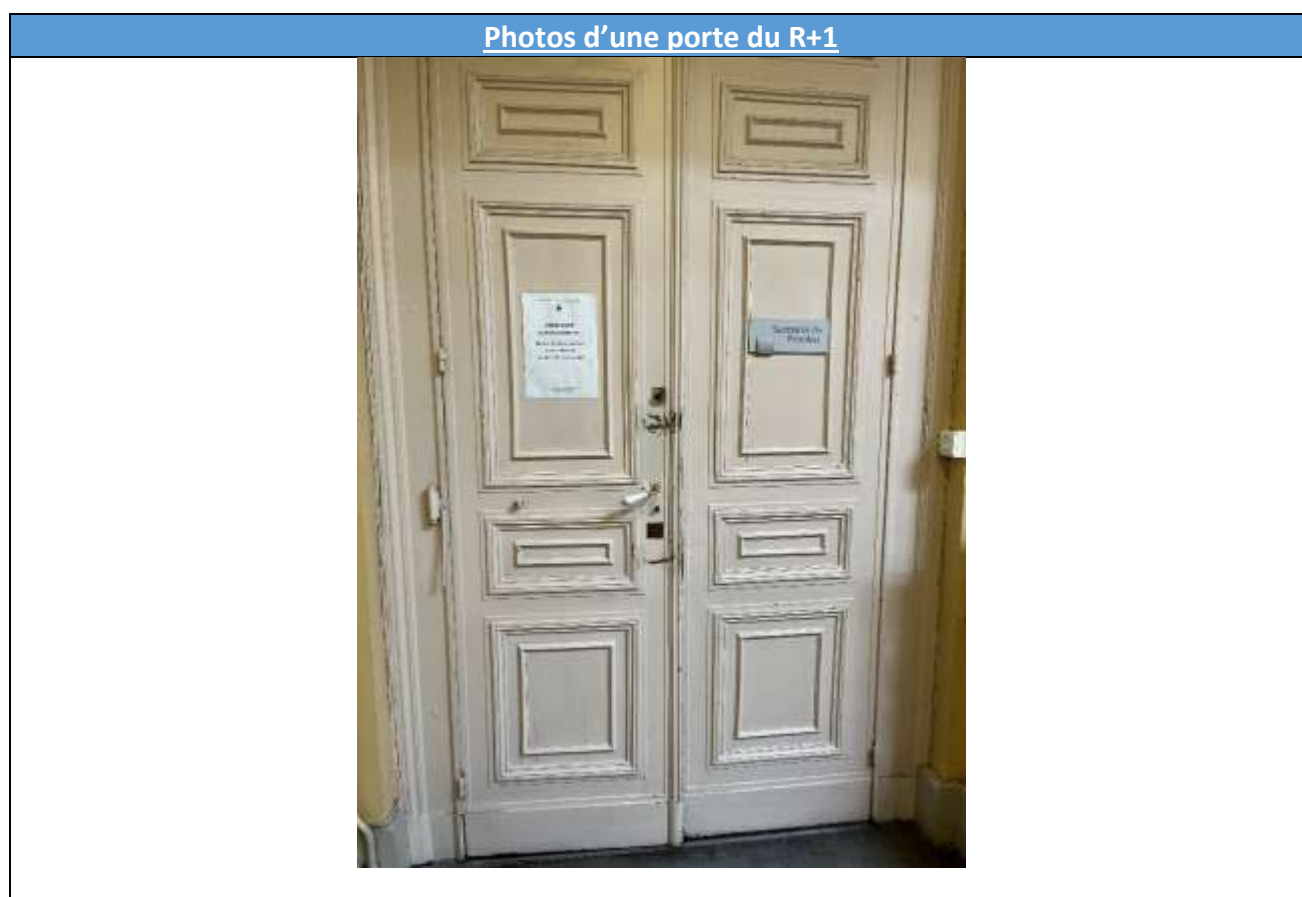
### 5.8.9 Photos des éléments concernés

| Galerie R+1 – Portes | | |
|---|---|---|
| Aspect visuel | Petites fissures, taches | Score 2 - Etat d'usage |

Suite à la visite sur site, des dégradations ponctuelles liées à l'usage de l'ouvrage ont été détectées, mais elles n'entraînent aucune obligation de procéder à un déplombage.

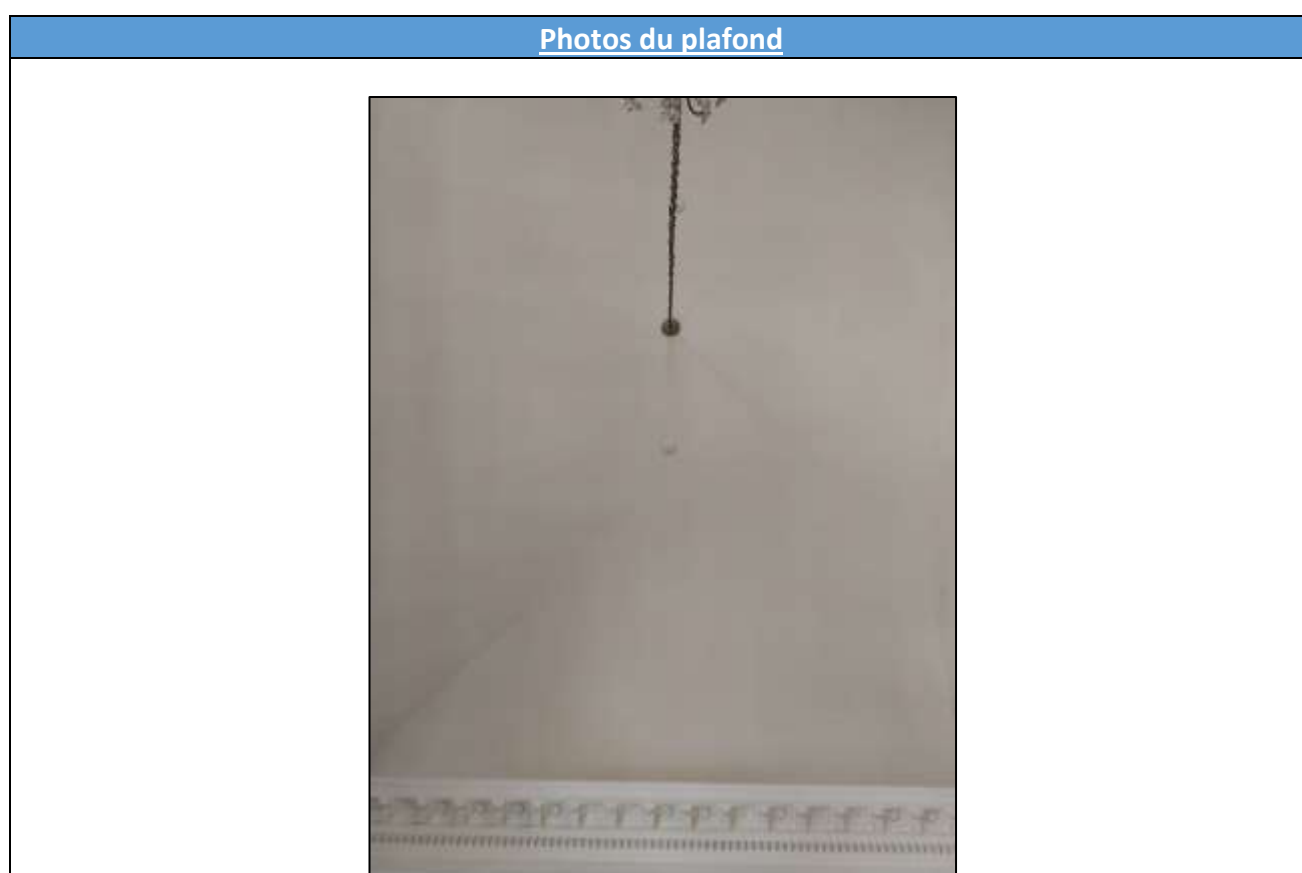
### 5.9.2 Photos des éléments concernés

| Bureau du président plafond | | |
|---|---|---|
| Aspect visuel | Petites fissures, tâches | Score 1 - Bon état |

Suite à la visite sur site, aucune dégradation, ni globale ni localisée, n'a été constatée sur le plafond du bureau du président. Ce plafond peut faire l'objet d'un recouvrement sans qu'un déplombage ne soit nécessaire.
