# Rapport de mission de repérage du plomb avant travaux dans un immeuble bâti

Ugecam Auvergne Limousin  
5 Av. de la Duchesse de Fontange  
15800 Vic-sur-Cère

Date du rapport : 02/03/2026

Référence du dossier : 2602CRACL  
- BI12970000002710

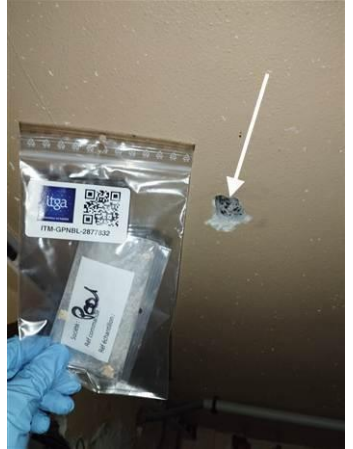
| N° de prélèvements | N° de composant *1<br>& Description opérateur | Localisation | Composant de la construction | Date du prélèvement | Résultat de l'analyse | Photo |
|---|---|---|---|---|---|---|
| P001 | <u>Identifiant:</u> ZPSO-001<br><u>Description:</u> Enduit plâtre + peinture | UGECAM / Rez-de-chaussée -<br>Dégagement | 4 - Plafonds et faux<br>plafonds - Plafonds | 23/02/2026 | Absence<br>d'amiante | |

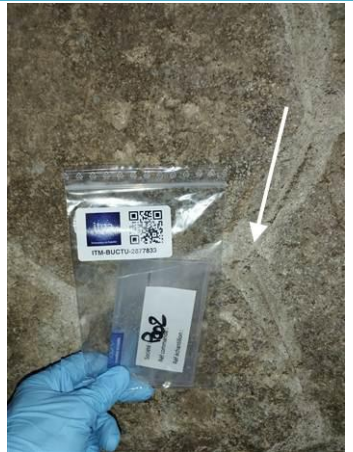
| N° de prélèvements | N° de composant *1<br>& Description opérateur | Localisation | Composant de la construction | Date du prélèvement | Résultat de l'analyse | Photo |
|---|---|---|---|---|---|---|
| P002 | <u>Identifiant:</u> ZPSO-002<br><u>Description:</u> Joint entre élément | UGECAM / Rez-de-chaussée -<br>Façade Sud | 2 - Parois verticales<br>extérieures et Façades -<br>Façades lourdes y<br>compris poteaux | 23/02/2026 | Absence<br>d'amiante | |

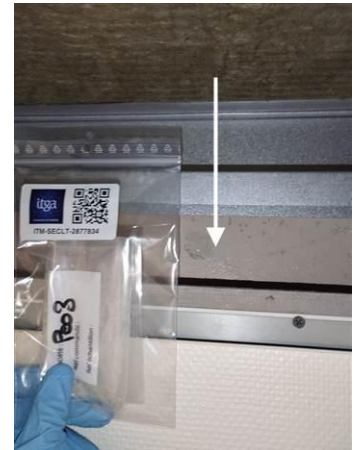
| N° de prélèvements | N° de composant *1<br>& Description opérateur | Localisation | Composant de la construction | Date du prélèvement | Résultat de l'analyse | Photo |
|---|---|---|---|---|---|---|
| P003 | <u>Identifiant:</u> ZPSO-003<br><u>Description:</u> Enduit plâtre + peinture | UGEAM / Rez-de-chaussée - Local poubelle | 3 - Parois verticales intérieures - Murs et cloisons maçonnés | 23/02/2026 | Absence d'amiante | |

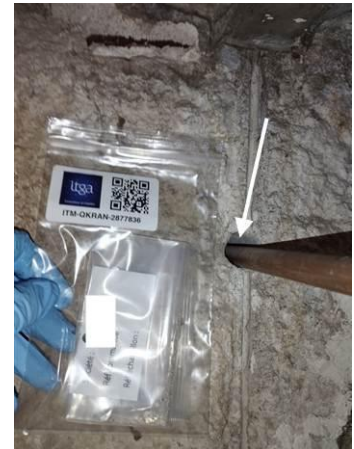
| N° de prélèvements | N° de composant *1<br>& Description opérateur | Localisation | Composant de la construction | Date du prélèvement | Résultat de l'analyse | Photo |
|---|---|---|---|---|---|---|
| P004 | <u>Identifiant:</u> ZPSO-004<br><u>Description:</u> Matériau blanc | UGEAM / Rez-de-chaussée - Façade Sud | 2 - Parois verticales extérieures et Façades - Façades lourdes y compris poteaux | 23/02/2026 | Absence d'amiante | |

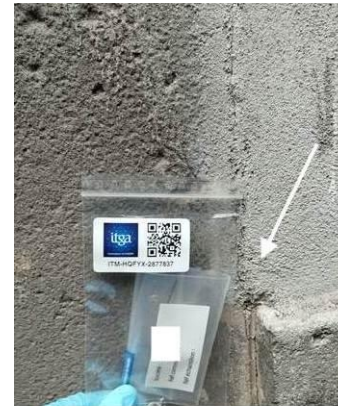
| N° de prélèvements | N° de composant *1<br>& Description opérateur | Localisation | Composant de la construction | Date du prélèvement | Résultat de l'analyse | Photo |
|---|---|---|---|---|---|---|
| P005 | Identifiant: ZPSO-005<br>Description: Enduit extérieur (projeté, lissé ou taloché) | UGECAM / Rez-de-chaussée - Façade Sud | 2 - Parois verticales extérieures et Façades - Façades lourdes y compris poteaux | 23/02/2026 | Absence d'amiante | |

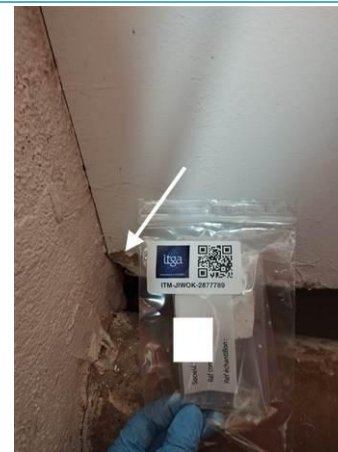
| N° de prélèvements | N° de composant *1<br>& Description opérateur | Localisation | Composant de la construction | Date du prélèvement | Résultat de l'analyse | Photo |
|---|---|---|---|---|---|---|
| P006 | Identifiant: ZPSO-006<br>Description: Placoplâtre + peinture | UGECAM / Rez-de-chaussée - Salle de commande | 3 - Parois verticales intérieures - Cloisons sèches (assemblées, préfabriquées) | 23/02/2026 | Absence d'amiante | |

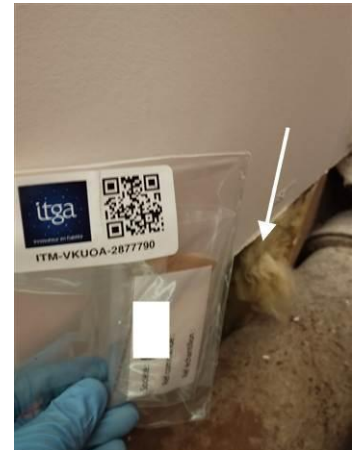
| N° de prélèvements | N° de composant *1<br>& Description opérateur | Localisation | Composant de la construction | Date du prélèvement | Résultat de l'analyse | Photo |
|---|---|---|---|---|---|---|
| P007 | <u>Identifiant:</u> ZPSO-007<br><u>Description:</u> Isolant intérieur fibreux | UGECAM / Rez-de-chaussée - Salle de commande | 3 - Parois verticales intérieures - Cloisons sèches (assemblées, préfabriquées) | 23/02/2026 | Absence d'amiante | |

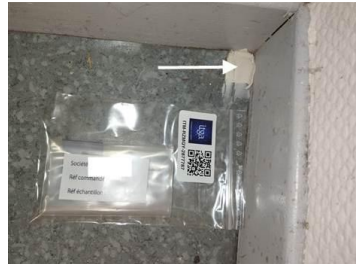
| N° de prélèvements | N° de composant *1<br>& Description opérateur | Localisation | Composant de la construction | Date du prélèvement | Résultat de l'analyse | Photo |
|---|---|---|---|---|---|---|
| P008 | <u>Identifiant:</u> ZPSO-008<br><u>Description:</u> Colle de revêtement plastique | UGECAM / 1er étage - Dégagement | 5 - Planchers et planchers techniques - Revêtements de sols | 23/02/2026 | Absence d'amiante | |

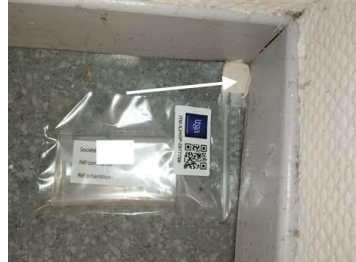
| N° de prélèvements | N° de composant *1<br>& Description opérateur | Localisation | Composant de la construction | Date du prélèvement | Résultat de l'analyse | Photo |
|---|---|---|---|---|---|---|
| P009 | <u>Identifiant:</u> ZPSO-009<br><u>Description:</u> Ragréage | UGECAM / 1er étage - Dégagement | 5 - Planchers et planchers techniques - Revêtements de sols | 23/02/2026 | Absence d'amiante | |

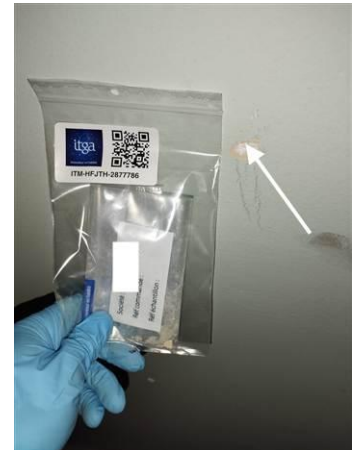
| N° de prélèvements | N° de composant *1<br>& Description opérateur | Localisation | Composant de la construction | Date du prélèvement | Résultat de l'analyse | Photo |
|---|---|---|---|---|---|---|
| P010 | <u>Identifiant:</u> ZPSO-010<br><u>Description:</u> Enduit plâtre + peinture | UGE CAM / 1er étage - Dégagement | 4 - Plafonds et faux plafonds - Plafonds | 23/02/2026 | Absence d'amiante | |

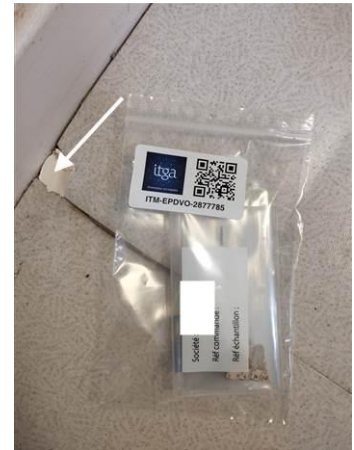
| N° de prélèvements | N° de composant *1<br>& Description opérateur | Localisation | Composant de la construction | Date du prélèvement | Résultat de l'analyse | Photo |
|---|---|---|---|---|---|---|
| P011 | <u>Identifiant:</u> ZPSO-011<br><u>Description:</u> Colle revêtement plastique | UGE CAM / 3ème étage - Stockage 2 | 5 - Planchers et planchers techniques - Revêtements de sols | 23/02/2026 | Absence d'amiante | |

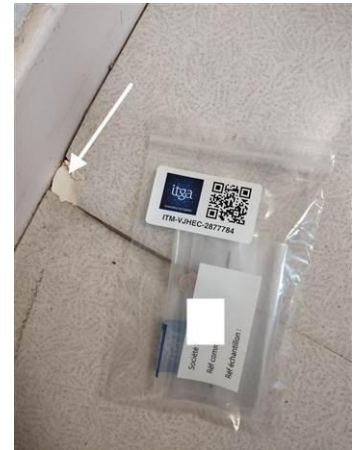
| N° de prélèvements | N° de composant *1<br>& Description opérateur | Localisation | Composant de la construction | Date du prélèvement | Résultat de l'analyse | Photo |
|---|---|---|---|---|---|---|
| P012 | <u>Identifiant:</u> ZPSO-012<br><u>Description:</u> Ragréage | UGECAM / 3ème étage - Stockage 2 | 5 - Planchers et planchers techniques - Revêtements de sols | 23/02/2026 | Absence d'amiante | |

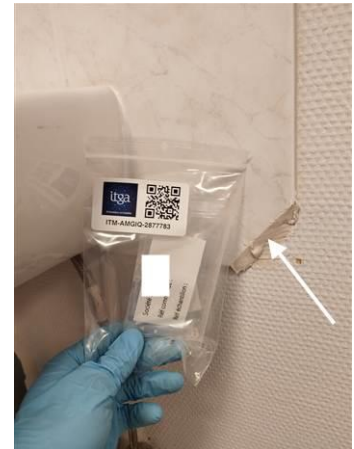
| N° de prélèvements | N° de composant *1<br>& Description opérateur | Localisation | Composant de la construction | Date du prélèvement | Résultat de l'analyse | Photo |
|---|---|---|---|---|---|---|
| P013 | <u>Identifiant:</u> ZPSO-013<br><u>Description:</u> Colle de faïence | UGECAM / 3ème étage - Stockage 2 | 3 - Parois verticales intérieures - Revêtements de murs, poteaux, cloisons, gaines, coffres | 23/02/2026 | Absence d'amiante | |

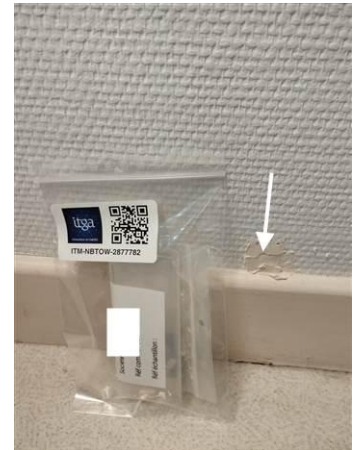
| N° de prélèvements | N° de composant *1<br>& Description opérateur | Localisation | Composant de la construction | Date du prélèvement | Résultat de l'analyse | Photo |
|---|---|---|---|---|---|---|
| P014 | <u>Identifiant:</u> ZPSO-014<br><u>Description:</u> Enduit plâtre + toile de verre peinte | UGECAM / 3ème étage - Stockage 2 | 3 - Parois verticales intérieures - Murs et cloisons maçonnés | 23/02/2026 | Absence d'amiante | |

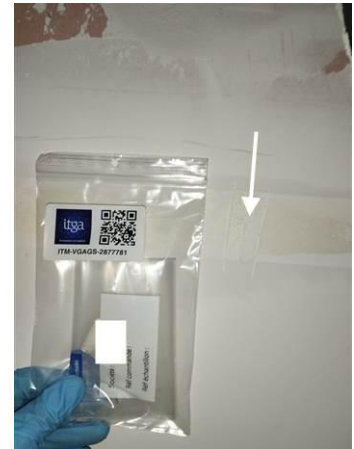
| N° de prélèvements | N° de composant *1<br>& Description opérateur | Localisation | Composant de la construction | Date du prélèvement | Résultat de l'analyse | Photo |
|---|---|---|---|---|---|---|
| P015 | <u>Identifiant:</u> ZPSO-015<br><u>Description:</u> Bandes calicot | UGECAM / 3ème étage - Stockage 2 | 3 - Parois verticales intérieures - Cloisons sèches (assemblées, préfabriquées) | 23/02/2026 | Absence d'amiante | |

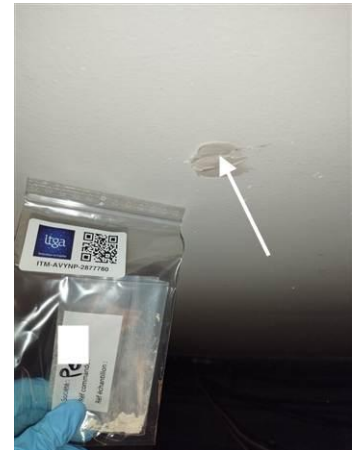
| N° de prélèvements | N° de composant *1<br>& Description opérateur | Localisation | Composant de la construction | Date du prélèvement | Résultat de l'analyse | Photo |
|---|---|---|---|---|---|---|
| P016 | Identifiant: ZPSO-016<br>Description: Enduit plâtre + peinture | UGECAM / 3ème étage - Stockage 2 | 4 - Plafonds et faux plafonds - Plafonds | 23/02/2026 | Absence d'amiante | |

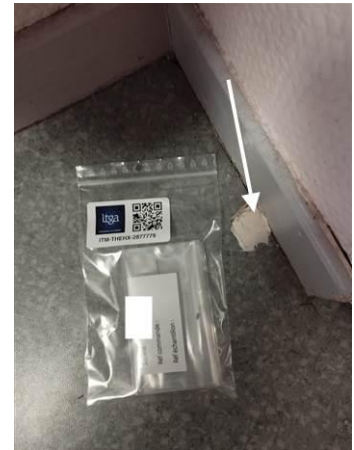
| N° de prélèvements | N° de composant *1<br>& Description opérateur | Localisation | Composant de la construction | Date du prélèvement | Résultat de l'analyse | Photo |
|---|---|---|---|---|---|---|
| P017 | Identifiant: ZPSO-017<br>Description: Colle de revêtement plastique | UGECAM / 3ème étage - Dégagement | 5 - Planchers et planchers techniques - Revêtements de sols | 23/02/2026 | Absence d'amiante | |

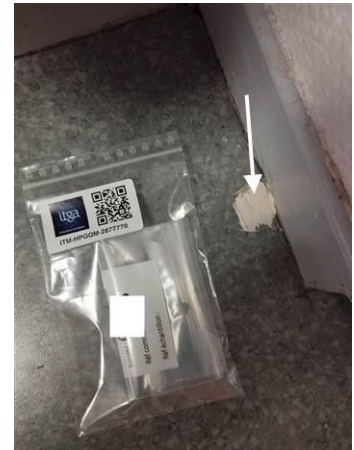
| N° de prélèvements | N° de composant *1<br>& Description opérateur | Localisation | Composant de la construction | Date du prélèvement | Résultat de l'analyse | Photo |
|---|---|---|---|---|---|---|
| P018 | <u>Identifiant:</u> ZPSO-018<br><u>Description:</u> Ragraéage | UGEAM / 3ème étage -<br>Dégagement | 5 - Planchers et planchers techniques - Revêtements de sols | 23/02/2026 | Absence d'amiante | |

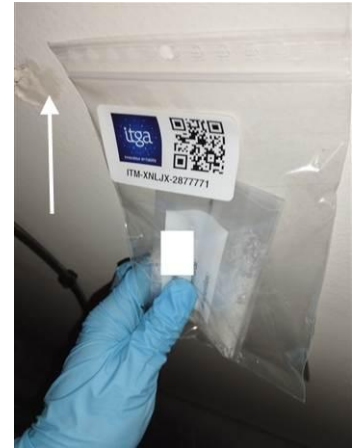
| N° de prélèvements | N° de composant *1<br>& Description opérateur | Localisation | Composant de la construction | Date du prélèvement | Résultat de l'analyse | Photo |
|---|---|---|---|---|---|---|
| P019 | <u>Identifiant:</u> ZPSO-019<br><u>Description:</u> Enduit plâtre + peinture | UGEAM / 3ème étage -<br>Dégagement | 4 - Plafonds et faux plafonds - Plafonds | 23/02/2026 | Absence d'amiante | |

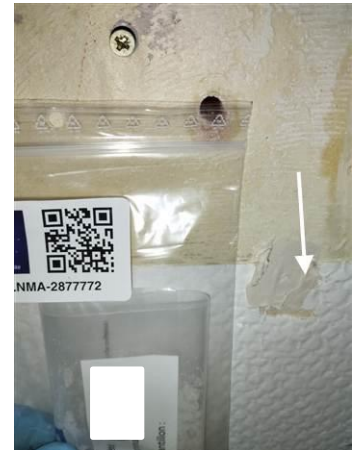
| N° de prélèvements | N° de composant *1<br>& Description opérateur | Localisation | Composant de la construction | Date du prélèvement | Résultat de l'analyse | Photo |
|---|---|---|---|---|---|---|
| P020 | <u>Identifiant:</u> ZPSO-020<br><u>Description:</u> Enduit plâtre + toile de verre peinte | UGE CAM / 3ème étage -<br>Dégagement | 3 - Parois verticales<br>intérieures - Murs et<br>cloisons maçonnés | 23/02/2026 | Absence<br>d'amiante | |

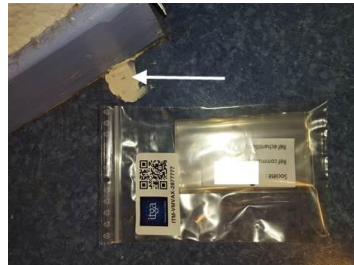
| N° de prélèvements | N° de composant *1<br>& Description opérateur | Localisation | Composant de la construction | Date du prélèvement | Résultat de l'analyse | Photo |
|---|---|---|---|---|---|---|
| P021 | <u>Identifiant:</u> ZPSO-021<br><u>Description:</u> Colle revêtement<br>plastique | UGE CAM / 4ème étage -<br>Dégagement | 5 - Planchers et planchers<br>techniques - Revêtements<br>de sols | 23/02/2026 | Absence<br>d'amiante | |

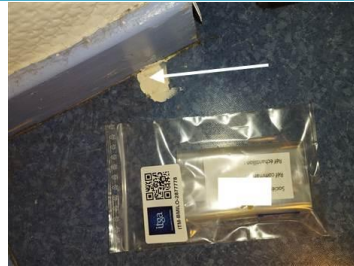
| N° de prélèvements | N° de composant *1<br>& Description opérateur | Localisation | Composant de la construction | Date du prélèvement | Résultat de l'analyse | Photo |
|---|---|---|---|---|---|---|
| P022 | <u>Identifiant:</u> ZPSO-022<br><u>Description:</u> Ragréage | UGE CAM / 4ème étage -<br>Dégagement | 5 - Planchers et planchers<br>techniques - Revêtements<br>de sols | 23/02/2026 | Absence<br>d'amiante | |

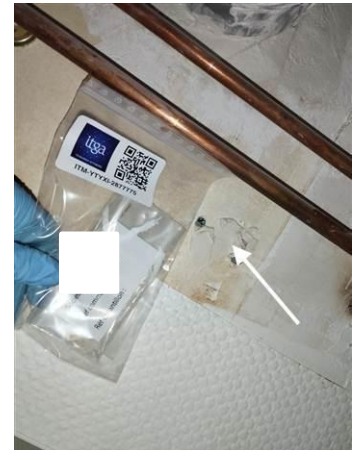
| N° de prélèvements | N° de composant *1<br>& Description opérateur | Localisation | Composant de la construction | Date du prélèvement | Résultat de l'analyse | Photo |
|---|---|---|---|---|---|---|
| P023 | <u>Identifiant:</u> ZPSO-023<br><u>Description:</u> Enduit plâtre + toile de verre peinte | UGECAM / 4ème étage -<br>Dégagement | 3 - Parois verticales<br>intérieures - Murs et<br>cloisons maçonnés | 23/02/2026 | Absence<br>d'amiante | |

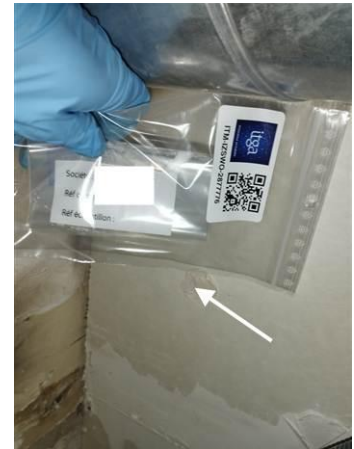
| N° de prélèvements | N° de composant *1<br>& Description opérateur | Localisation | Composant de la construction | Date du prélèvement | Résultat de l'analyse | Photo |
|---|---|---|---|---|---|---|
| P024 | <u>Identifiant:</u> ZPSO-024<br><u>Description:</u> Placoplâtre | UGECAM / 4ème étage -<br>Dégagement | 4 - Plafonds et faux<br>plafonds - Plafonds | 23/02/2026 | Absence<br>d'amiante | |

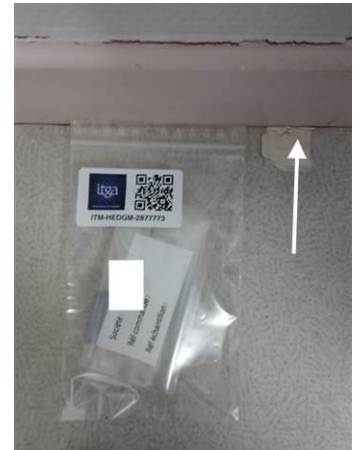
| N° de prélèvements | N° de composant *1<br>& Description opérateur | Localisation | Composant de la construction | Date du prélèvement | Résultat de l'analyse | Photo |
|---|---|---|---|---|---|---|
| P025 | Identifiant: ZPSO-025<br>Description: Colle revêtement plastique | UGECAM / 4ème étage - Stockage 2 | 5 - Planchers et planchers techniques - Revêtements de sols | 23/02/2026 | Absence d'amiante | |

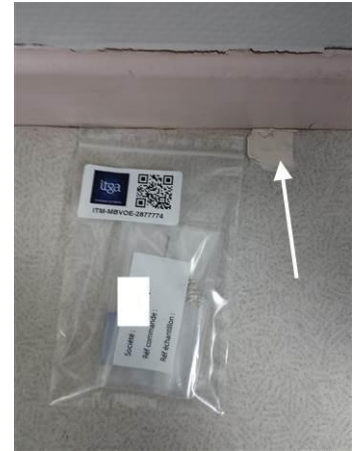
| N° de prélèvements | N° de composant *1<br>& Description opérateur | Localisation | Composant de la construction | Date du prélèvement | Résultat de l'analyse | Photo |
|---|---|---|---|---|---|---|
| P026 | Identifiant: ZPSO-026<br>Description: Ragréage | UGECAM / 4ème étage - Stockage 2 | 5 - Planchers et planchers techniques - Revêtements de sols | 23/02/2026 | Absence d'amiante | |

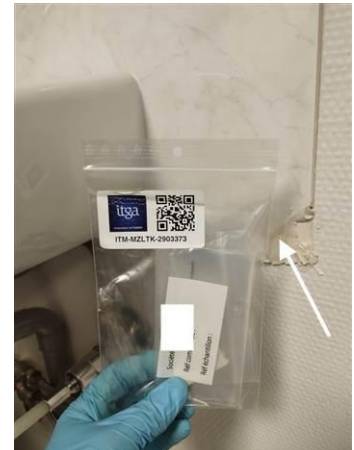
| N° de prélèvements | N° de composant *1<br>& Description opérateur | Localisation | Composant de la construction | Date du prélèvement | Résultat de l'analyse | Photo |
|---|---|---|---|---|---|---|
| P027 | <u>Identifiant:</u> ZPSO-027<br><u>Description:</u> Colle de faïence | UGECAM / 4ème étage - Stockage 2 | 3 - Parois verticales intérieures - Revêtements de murs, poteaux, cloisons, gaines, coffres | 23/02/2026 | Absence d'amiante | |

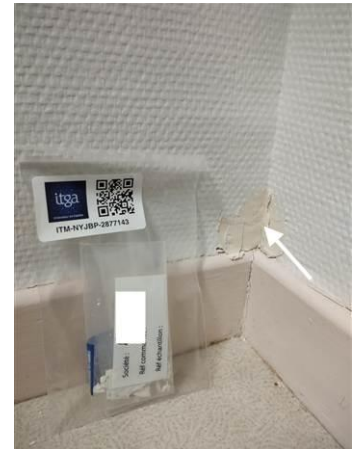
| N° de prélèvements | N° de composant *1<br>& Description opérateur | Localisation | Composant de la construction | Date du prélèvement | Résultat de l'analyse | Photo |
|---|---|---|---|---|---|---|
| P028 | <u>Identifiant:</u> ZPSO-028<br><u>Description:</u> Placoplâtre + toile de verre peint | UGECAM / 4ème étage - Stockage 2 | 3 - Parois verticales intérieures - Cloisons sèches (assemblées, préfabriquées) | 23/02/2026 | Absence d'amiante | |

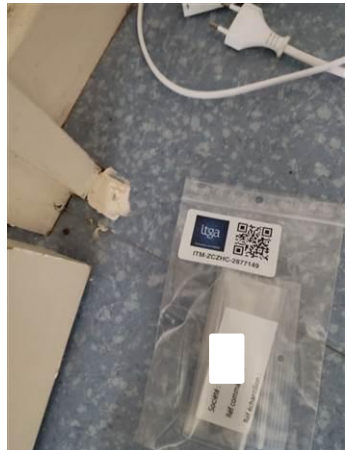
| N° de prélèvements | N° de composant *1<br>& Description opérateur | Localisation | Composant de la construction | Date du prélèvement | Résultat de l'analyse | Photo |
|---|---|---|---|---|---|---|
| P029 | Identifiant: ZPSO-029<br>Description: Bandes calicot + placoplâtre | UGECAM / 4ème étage - Stockage 2 | 4 - Plafonds et faux plafonds - Gains et coffres horizontaux | 23/02/2026 | Absence d'amiante | |

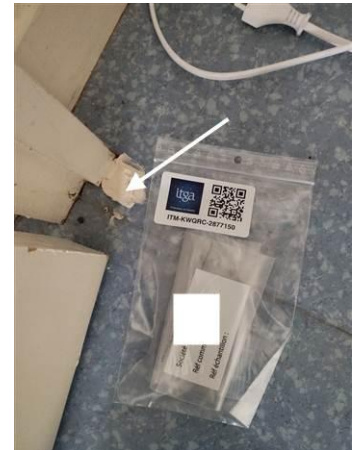
| N° de prélèvements | N° de composant *1<br>& Description opérateur | Localisation | Composant de la construction | Date du prélèvement | Résultat de l'analyse | Photo |
|---|---|---|---|---|---|---|
| P031 | <u>Identifiant:</u> ZPSO-031<br><u>Description:</u> Ragréage | UGEAM / 4ème étage - Salle réunion | 5 - Planchers et planchers techniques - Revêtements de sols | 23/02/2026 | Absence d'amiante | |

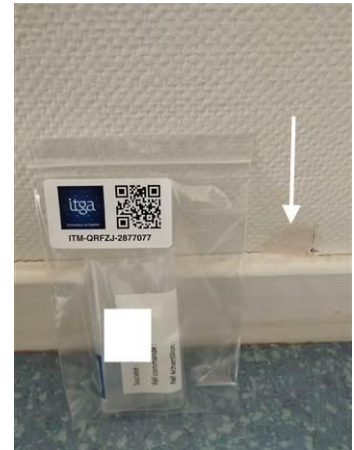
| N° de prélèvements | N° de composant *1<br>& Description opérateur | Localisation | Composant de la construction | Date du prélèvement | Résultat de l'analyse | Photo |
|---|---|---|---|---|---|---|
| P032 | <u>Identifiant:</u> ZPSO-032<br><u>Description:</u> Placoplâtre + toile de verre peinte | UGEAM / 4ème étage - Salle réunion | 3 - Parois verticales intérieures - Cloisons sèches (assemblées, préfabriquées) | 23/02/2026 | Absence d'amiante | |

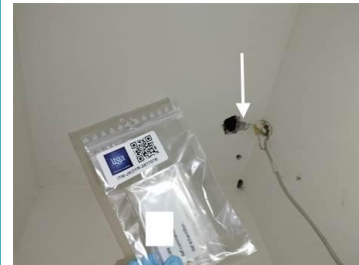
| N° de prélèvements | N° de composant *1<br>& Description opérateur | Localisation | Composant de la construction | Date du prélèvement | Résultat de l'analyse | Photo |
|---|---|---|---|---|---|---|
| P033 | Identifiant: ZPSO-029<br>Description: Bandes calicot + placoplâtre | UGECAM / 4ème étage - Salle réunion | 4 - Plafonds et faux plafonds - Gaines et coffres horizontaux | 23/02/2026 | Absence d'amiante | |

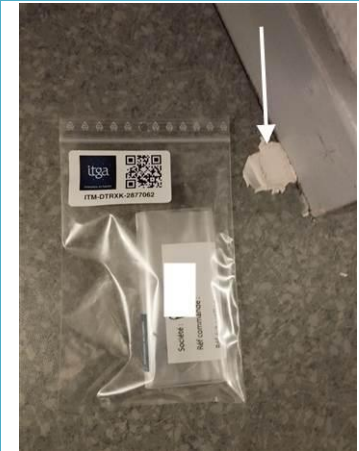
| N° de prélèvements | N° de composant *1<br>& Description opérateur | Localisation | Composant de la construction | Date du prélèvement | Résultat de l'analyse | Photo |
|---|---|---|---|---|---|---|
| P034 | Identifiant: ZPSO-033<br>Description: Colle revêtement plastique | UGECAM / 5ème étage - Dégagement | 5 - Planchers et planchers techniques - Revêtements de sols | 23/02/2026 | Absence d'amiante | |

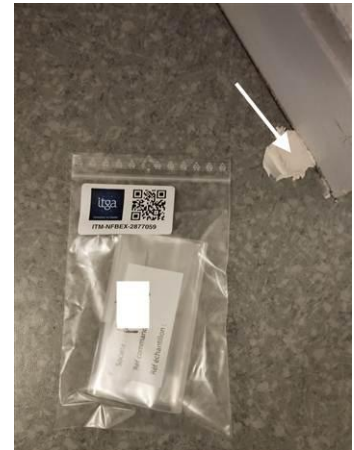
| N° de prélèvements | N° de composant *1<br>& Description opérateur | Localisation | Composant de la construction | Date du prélèvement | Résultat de l'analyse | Photo |
|---|---|---|---|---|---|---|
| P035 | <u>Identifiant:</u> ZPSO-034<br><u>Description:</u> Ragréage | UGECAM / 5ème étage -<br>Dégagement | 5 - Planchers et planchers<br>techniques - Revêtements<br>de sols | 23/02/2026 | Absence<br>d'amiante | |

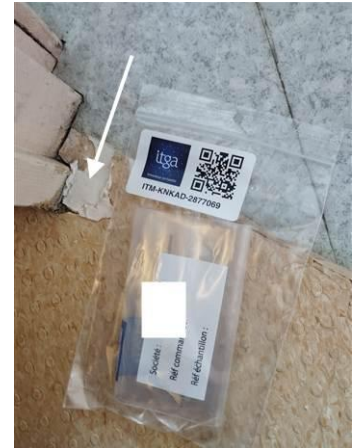
| N° de prélèvements | N° de composant *1<br>& Description opérateur | Localisation | Composant de la construction | Date du prélèvement | Résultat de l'analyse | Photo |
|---|---|---|---|---|---|---|
| P036 | <u>Identifiant:</u> ZPSO-035<br><u>Description:</u> Colle revêtement<br>plastique | UGECAM / 5ème étage - Salle de<br>bain 511 | 5 - Planchers et planchers<br>techniques - Revêtements<br>de sols | 23/02/2026 | Absence<br>d'amiante | |

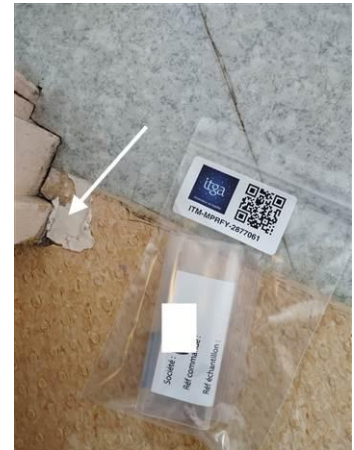
| N° de prélèvements | N° de composant *1<br>& Description opérateur | Localisation | Composant de la construction | Date du prélèvement | Résultat de l'analyse | Photo |
|---|---|---|---|---|---|---|
| P037 | <u>Identifiant:</u> ZPSO-036<br><u>Description:</u> Ragraéage | UGEAM / 5ème étage - Salle de bain 511 | 5 - Planchers et planchers techniques - Revêtements de sols | 23/02/2026 | Absence d'amiante | |

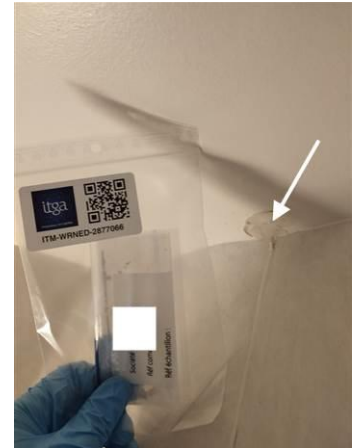
| N° de prélèvements | N° de composant *1<br>& Description opérateur | Localisation | Composant de la construction | Date du prélèvement | Résultat de l'analyse | Photo |
|---|---|---|---|---|---|---|
| P038 | <u>Identifiant:</u> ZPSO-037<br><u>Description:</u> Bandes calicot + placoplâtre peint | UGEAM / 5ème étage - Salle de bain 511 | 4 - Plafonds et faux plafonds - Plafonds | 23/02/2026 | Absence d'amiante | |

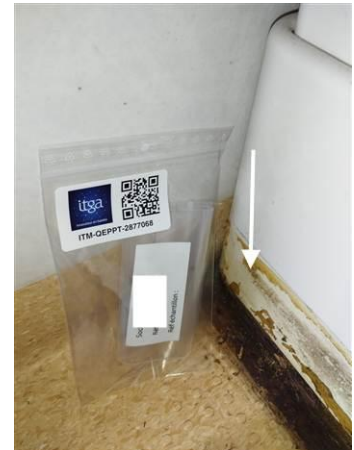
| N° de prélèvements | N° de composant *1<br>& Description opérateur | Localisation | Composant de la construction | Date du prélèvement | Résultat de l'analyse | Photo |
|---|---|---|---|---|---|---|
| P039 | <u>Identifiant:</u> ZPSO-038<br><u>Description:</u> Colle non bitumineuse | UGECAM / 5ème étage - Salle de bain 511 | 3 - Parois verticales intérieures - Cabine de douche | 23/02/2026 | Absence d'amiante | |

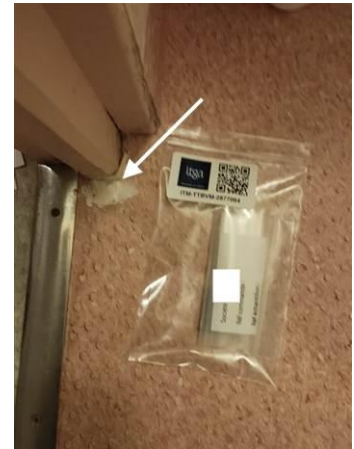
| N° de prélèvements | N° de composant *1<br>& Description opérateur | Localisation | Composant de la construction | Date du prélèvement | Résultat de l'analyse | Photo |
|---|---|---|---|---|---|---|
| P040 | <u>Identifiant:</u> ZPSO-035<br><u>Description:</u> Colle revêtement plastique | UGECAM / 5ème étage - Salle de bain 503 | 5 - Planchers et planchers techniques - Revêtements de sols | 23/02/2026 | Absence d'amiante | |

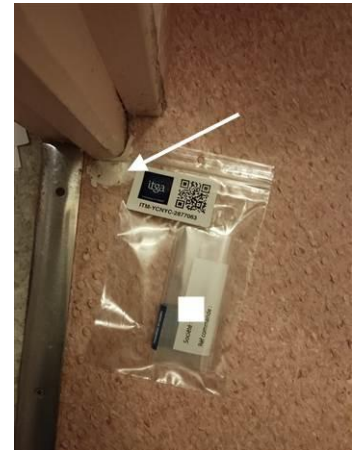
| N° de prélèvements | N° de composant *1<br>& Description opérateur | Localisation | Composant de la construction | Date du prélèvement | Résultat de l'analyse | Photo |
|---|---|---|---|---|---|---|
| P041 | <u>Identifiant:</u> ZPSO-036<br><u>Description:</u> Ragréage | UGECAM / 5ème étage - Salle de bain 503 | 5 - Planchers et planchers techniques - Revêtements de sols | 23/02/2026 | Absence d'amiante | |

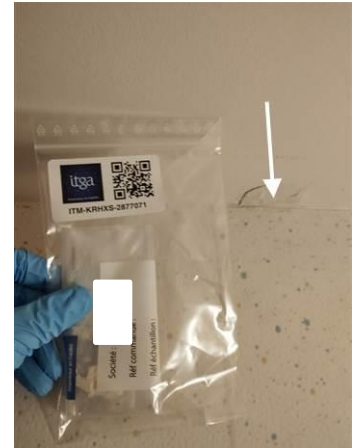
| N° de prélèvements | N° de composant *1<br>& Description opérateur | Localisation | Composant de la construction | Date du prélèvement | Résultat de l'analyse | Photo |
|---|---|---|---|---|---|---|
| P042 | <u>Identifiant:</u> ZPSO-037<br><u>Description:</u> Bandes calicot + placoplâtre peint | UGECAM / 5ème étage - Salle de bain 503 | 4 - Plafonds et faux plafonds - Plafonds | 23/02/2026 | Absence d'amiante | |

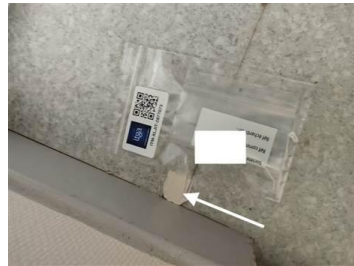
| N° de prélèvements | N° de composant *1 & Description opérateur | Localisation | Composant de la construction | Date du prélèvement | Résultat de l'analyse | Photo |
|---|---|---|---|---|---|---|
| P043 | <u>Identifiant:</u> ZPSO-039<br><u>Description:</u> Colle revêtement plastique | UGECAM / 5ème étage - Salle de réunion | 5 - Planchers et planchers techniques - Revêtements de sols | 23/02/2026 | Absence d'amiante | |

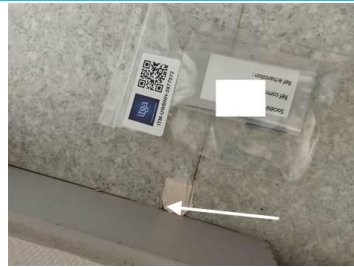
| N° de prélèvements | N° de composant *1 & Description opérateur | Localisation | Composant de la construction | Date du prélèvement | Résultat de l'analyse | Photo |
|---|---|---|---|---|---|---|
| P044 | <u>Identifiant:</u> ZPSO-040<br><u>Description:</u> Ragréage | UGECAM / 5ème étage - Salle de réunion | 5 - Planchers et planchers techniques - Revêtements de sols | 23/02/2026 | Absence d'amiante | |

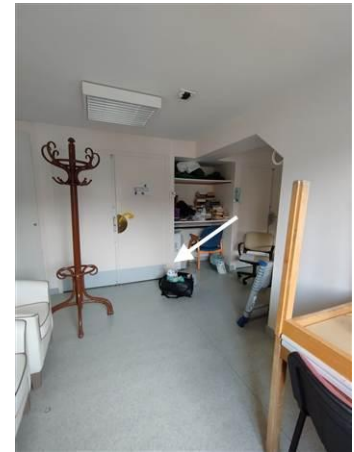
| N° de prélèvements | N° de composant *1 & Description opérateur | Localisation | Composant de la construction | Date du prélèvement | Résultat de l'analyse | Photo |
|---|---|---|---|---|---|---|
| P045 | <u>Identifiant:</u> ZPSO-041<br><u>Description:</u> Placoplâtre + toile de verre peint | UGECAM / 5ème étage - Salle de réunion | 3 - Parois verticales intérieures - Cloisons sèches (assemblées, préfabriquées) | 23/02/2026 | Absence d'amiante | |

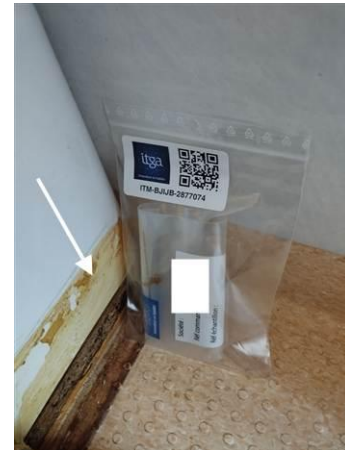
| N° de prélèvements | N° de composant *1<br>& Description opérateur | Localisation | Composant de la construction | Date du prélèvement | Résultat de l'analyse | Photo |
|---|---|---|---|---|---|---|
| P046 | <u>Identifiant:</u> ZPSO-038<br><u>Description:</u> Colle non bitumineuse | UGECAM / 5ème étage - Salle de bain 508 | 3 - Parois verticales intérieures - Cabine de douche | 23/02/2026 | Absence d'amiante | |

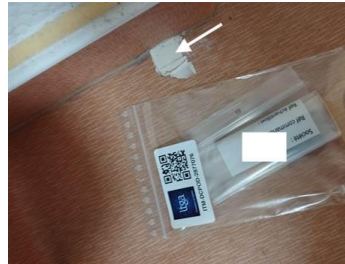
| N° de prélèvements | N° de composant *1<br>& Description opérateur | Localisation | Composant de la construction | Date du prélèvement | Résultat de l'analyse | Photo |
|---|---|---|---|---|---|---|
| P047 | <u>Identifiant:</u> ZPSO-042<br><u>Description:</u> Colle revêtement plastique | UGECAM / 2ème étage - Dégagement | 5 - Planchers et planchers techniques - Revêtements de sols | 23/02/2026 | Absence d'amiante | |

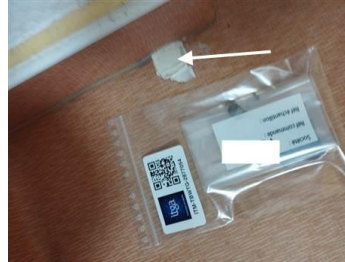
| N° de prélèvements | N° de composant *1<br>& Description opérateur | Localisation | Composant de la construction | Date du prélèvement | Résultat de l'analyse | Photo |
|---|---|---|---|---|---|---|
| P048 | <u>Identifiant:</u> ZPSO-043<br><u>Description:</u> Ragréage | UGECAM / 2ème étage - Dégagement | 5 - Planchers et planchers techniques - Revêtements de sols | 23/02/2026 | Absence d'amiante | |

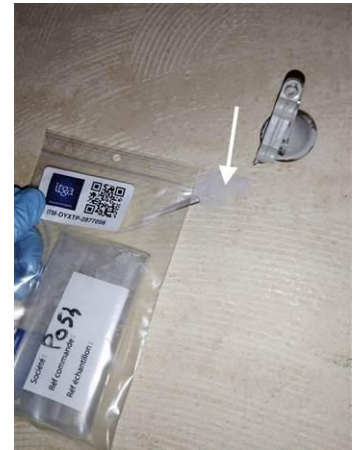
| N° de prélèvements | N° de composant *1<br>& Description opérateur | Localisation | Composant de la construction | Date du prélèvement | Résultat de l'analyse | Photo |
|---|---|---|---|---|---|---|
| P049 | Identifiant: ZPSO-044<br>Description: Enduit plâtre + toile de verre peinte | UGECAM / 2ème étage -<br>Dégagement | 3 - Parois verticales<br>intérieures - Murs et<br>cloisons maçonnés | 23/02/2026 | Absence<br>d'amiante | |

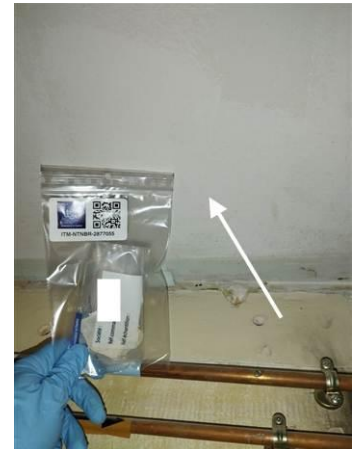
| N° de prélèvements | N° de composant *1<br>& Description opérateur | Localisation | Composant de la construction | Date du prélèvement | Résultat de l'analyse | Photo |
|---|---|---|---|---|---|---|
| P050 | Identifiant: ZPSO-045<br>Description: Enduit plâtre + peinture | UGECAM / 2ème étage -<br>Dégagement | 4 - Plafonds et faux<br>plafonds - Plafonds | 23/02/2026 | Absence<br>d'amiante | |

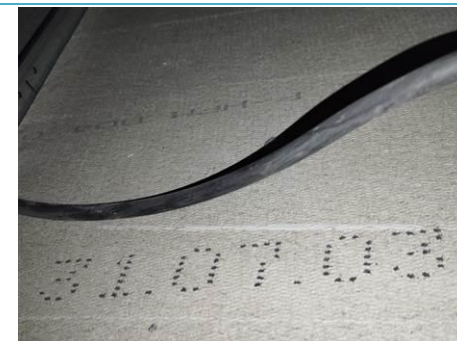
| N° de composant | Localisation | Description | Justification | Photo |
|---|---|---|---|---|
| ZPSO-046 | UGECAM / Rez-de-chaussée - Dégagement; UGECAM / Rez-de-chaussée - Local poubelle; UGECAM / 1er étage - Dégagement; UGECAM / 2ème étage - Dégagement; UGECAM / 3ème étage - Dégagement; UGECAM / 3ème étage - Stockage 1; UGECAM / 3ème étage - Stockage 2 | Panneaux et plaques | Absence d'amiante (Sur marquage du matériau) | |

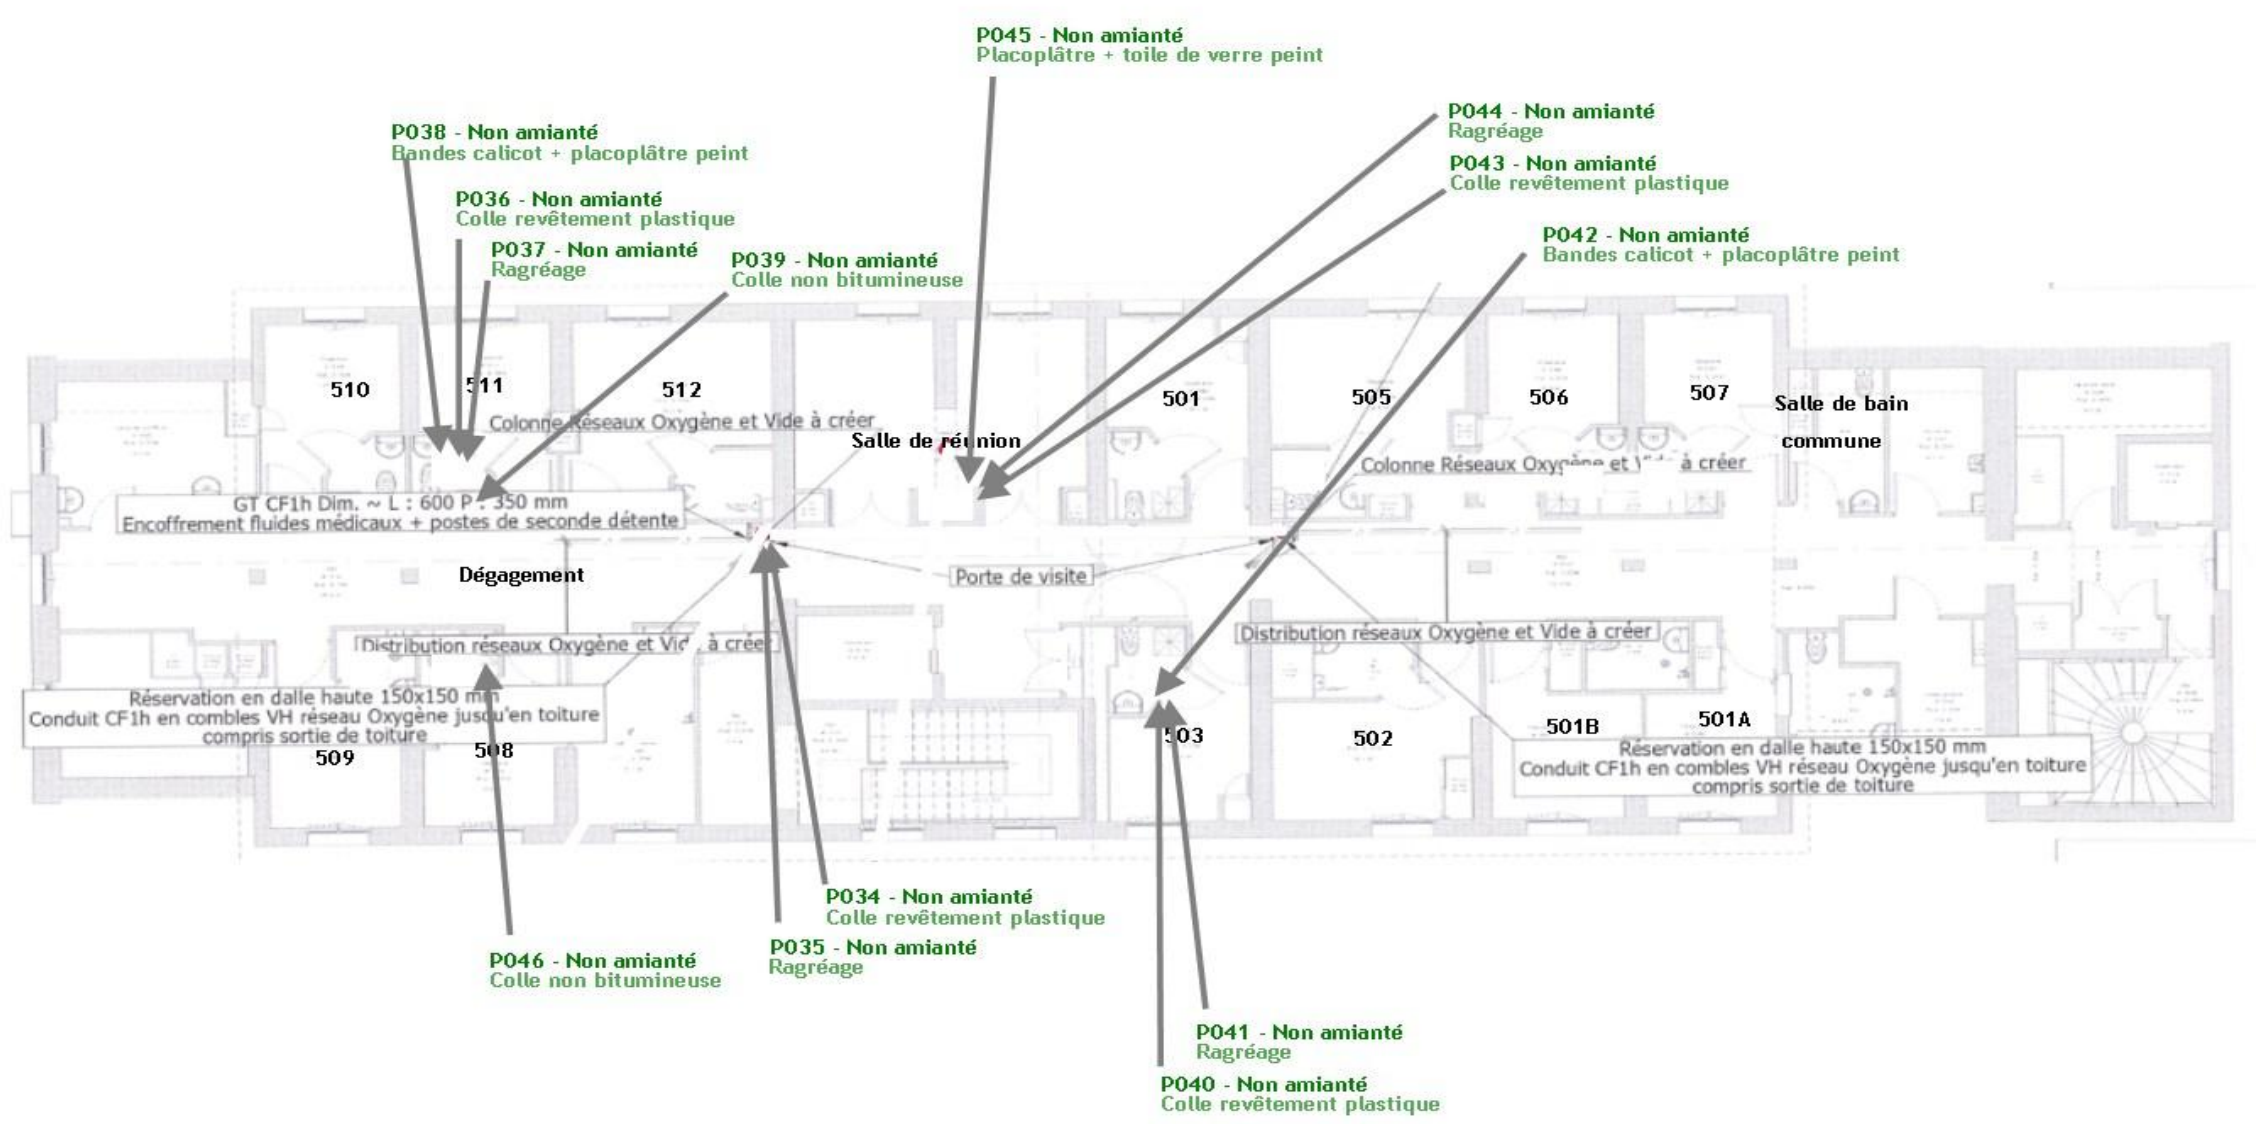
| <p>P038 - Non amianté<br/>Bandes calicot + placoplâtre peint</p> <p>P036 - Non amianté<br/>Colle revêtement plastique</p> <p>P037 - Non amianté<br/>Ragréage</p> <p>P039 - Non amianté<br/>Colle non bitumineuse</p> <p>P045 - Non amianté<br/>Placoplâtre + toile de verre peint</p> <p>P044 - Non amianté<br/>Ragréage</p> <p>P043 - Non amianté<br/>Colle revêtement plastique</p> <p>P042 - Non amianté<br/>Bandes calicot + placoplâtre peint</p> <p>P034 - Non amianté<br/>Colle revêtement plastique</p> <p>P035 - Non amianté<br/>Ragréage</p> <p>P046 - Non amianté<br/>Colle non bitumineuse</p> <p>P041 - Non amianté<br/>Ragréage</p> <p>P040 - Non amianté<br/>Colle revêtement plastique</p> <p>510 511 512 501 505 506 507 508 509 502 501B 501A</p> <p>Colonne Réseaux Oxygène et Vide à créer</p> <p>Salle de réunion</p> <p>Salle de bain commune</p> <p>GT CF1h Dim. ~ L : 600 P : 350 mm<br/>Encoffrement fluides médicaux + postes de seconde détente</p> <p>Dégagement</p> <p>Porte de visite</p> <p>Distribution réseaux Oxygène et Vide à créer</p> <p>Réservation en dalle haute 150x150 mm<br/>Conduit CF1h en combles VH réseau Oxygène jusqu'en toiture compris sortie de toiture</p> | <b>Planche de repérage technique</b> |
