## DOSSIER DE DIAGNOSTIC TECHNIQUE

**Référence : 002EX069827**

Pôle Physique  
4 AVENUE BLAISE PASCAL  
63178 AUBIÈRE

## Rapport de repérage des matériaux et produits contenant de l'amiante avant réalisation de travaux dans un immeuble bâti

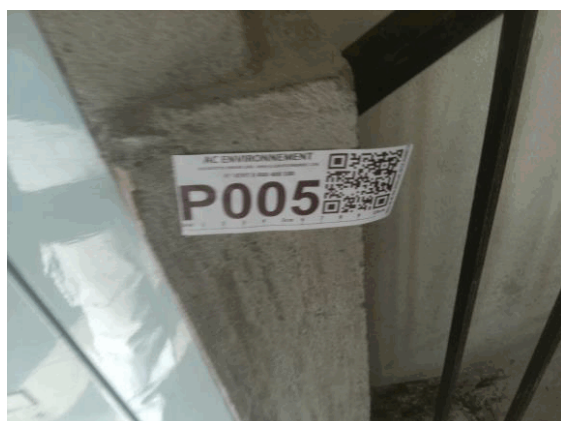
| Plan | Localisation | Composant | Partie composant | Réf action | Observation | Précision loc. | Ref photo | Ref Prél. | Descriptif | Résultat | Conclusion | Etat Cons |
|---|---|---|---|---|---|---|---|---|---|---|---|---|
| RDC | Vol 1 (Couloir rdc) | Murs | Enduit ciment | P5 | Réalisation d'un prélèvement | | 002EX0<br>69827 n<br>°5 - 2 | P5 | Mortier - Effritable - Gris | Négatif | Négatif sur analyse | |

002EX069827 n°5 - 2 (P5) - RDC - Vol 1 (Couloir rdc)
