## DOSSIER DE DIAGNOSTIC TECHNIQUE

| RÉFÉRENCES | DÉSIGNATION DU BIEN | PROPRIÉTAIRE |
|---|---|---|
| Référence dossier : <b>26DFL8159</b><br>Réalisé le : <b>20/05/2026</b><br>Référence bien : <b>IUT THIONVILLE</b> | <b>Espace Cormontaigne</b><br><b>Rue Alfred Kastler</b><br><b>57970 YUTZ</b> | <b>UNIVERSITE DE LORRAINE</b><br><b>34 Cours Léopold</b><br><b>54052 NANCY CEDEX</b> |

**REPÉRAGE AMIANTE  
AVANT TRAVAUX**

## RAPPORT DE REPÉRAGE DES MATÉRIAUX ET PRODUITS CONTENANT DE L'AMIANTE AVANT RÉALISATION DE TRAVAUX DANS UN IMMEUBLE BÂTI

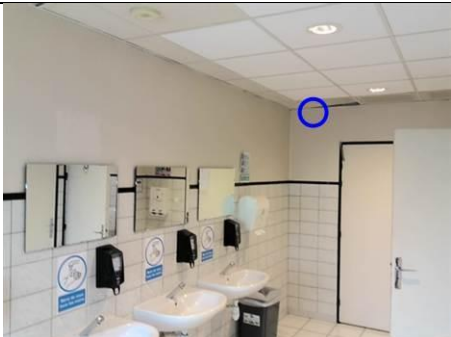
| IDENTIFICATION DE LA ZPSO | N° DE PRELEVEMENT | LOCALISATION | LOCALISATION DETAILLEE | COMPOSANT | PARTIE DE COMPOSANT | DESCRIPTION | CONCLUSION |
|---|---|---|---|---|---|---|---|
| | P004 | RDC - San 6 | Cloisons - Pièces humides | 3 - Parois verticales intérieures - Cloisons sèches (assemblées, préfabriquées) | Bandes calicot | Bandes calicot | Absence d'amiante (Après analyse en laboratoire) |

| N° DE PRELEVEMENT | LOCALISATION | COMPOSANT DE LA CONSTRUCTION | DESCRIPTION | PHOTOS |
|---|---|---|---|---|
| P004 | RDC - San 6 | 3 - Parois verticales intérieures - Cloisons sèches (assemblées, préfabriquées) | Bandes calicot | |

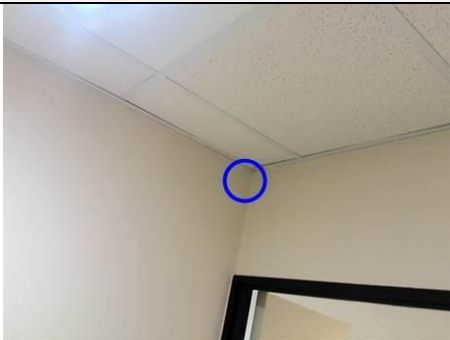
| IDENTIFICATION DE LA ZPSO | N° DE PRELEVEMENT | LOCALISATION | LOCALISATION DETAILLEE | COMPOSANT | PARTIE DE COMPOSANT | DESCRIPTION | CONCLUSION |
|---|---|---|---|---|---|---|---|
| | P005 | RDC - San 6 | Cloisons - Pièces humides | 3 - Parois verticales intérieures - Cloisons sèches (assemblées, préfabriquées) | Enduit de jointoiement des plaques de plâtre | Enduit de jointoiement des plaques de plâtre | Absence d'amiante (Après analyse en laboratoire) |

| N° DE PRELEVEMENT | LOCALISATION | COMPOSANT DE LA CONSTRUCTION | DESCRIPTION | PHOTOS |
|---|---|---|---|---|
| P005 | RDC - San 6 | 3 - Parois verticales intérieures - Cloisons sèches (assemblées, préfabriquées) | Enduit de jointoiment des plaques de plâtre | |

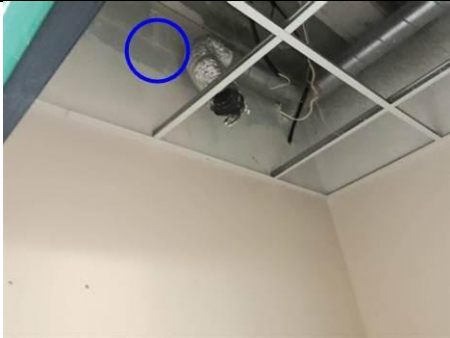
| IDENTIFICATION DE LA ZPSO | N° DE PRELEVEMENT | LOCALISATION | LOCALISATION DETAILLEE | COMPOSANT | PARTIE DE COMPOSANT | DESCRIPTION | CONCLUSION |
|---|---|---|---|---|---|---|---|
| | P016 | RDC - San 8 | Cloisons - Pièces humides | 3 - Parois verticales intérieures - Cloisons sèches (assemblées, préfabriquées) | Enduit de jointoiement des plaques de plâtre | Enduit de jointoiement des plaques de plâtre | Absence d'amiante (Après analyse en laboratoire) |

| N° DE PRELEVEMENT | LOCALISATION | COMPOSANT DE LA CONSTRUCTION | DESCRIPTION | PHOTOS |
|---|---|---|---|---|
| P016 | RDC - San 8 | 3 - Parois verticales intérieures - Cloisons sèches (assemblées, préfabriquées) | Enduit de jointoiment des plaques de plâtre | |

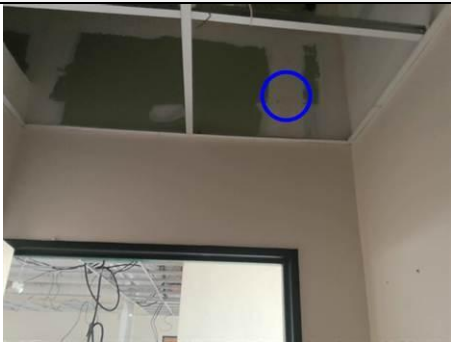
| IDENTIFICATION DE LA ZPSO | N° DE PRELEVEMENT | LOCALISATION | LOCALISATION DETAILLEE | COMPOSANT | PARTIE DE COMPOSANT | DESCRIPTION | CONCLUSION |
|---|---|---|---|---|---|---|---|
| | P017 | RDC - San 8 | Cloisons - Pièces humides | 3 - Parois verticales intérieures - Cloisons sèches (assemblées, préfabriquées) | Bandes calicot | Bandes calicot | Absence d'amiante (Après analyse en laboratoire) |

| N° DE PRELEVEMENT | LOCALISATION | COMPOSANT DE LA CONSTRUCTION | DESCRIPTION | PHOTOS |
|---|---|---|---|---|
| P017 | RDC - San 8 | 3 - Parois verticales intérieures - Cloisons sèches (assemblées, préfabriquées) | Bandes calicot | |

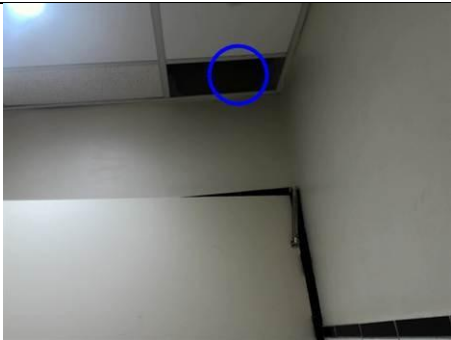
| IDENTIFICATION DE LA ZPSO | N° DE PRELEVEMENT | LOCALISATION | LOCALISATION DETAILLEE | COMPOSANT | PARTIE DE COMPOSANT | DESCRIPTION | CONCLUSION |
|---|---|---|---|---|---|---|---|
| ZPSO-018 | P020 | R+1 - San 1 | Cloisons - Pièces humides | 3 - Parois verticales intérieures - Cloisons sèches (assemblées, préfabriquées) | Bandes calicot | Bandes calicot | Absence d'amiante (Après analyse en laboratoire) |

| N° DE PRELEVEMENT | LOCALISATION | COMPOSANT DE LA CONSTRUCTION | DESCRIPTION | PHOTOS |
|---|---|---|---|---|
| P020 | R+1 - San 1 | 3 - Parois verticales intérieures - Cloisons sèches (assemblées, préfabriquées) | Bandes calicot | |

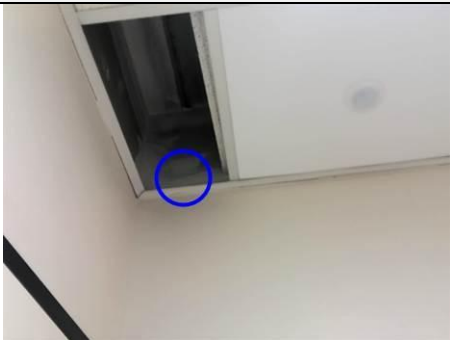
| IDENTIFICATION DE LA ZPSO | N° DE PRELEVEMENT | LOCALISATION | LOCALISATION DETAILLEE | COMPOSANT | PARTIE DE COMPOSANT | DESCRIPTION | CONCLUSION |
|---|---|---|---|---|---|---|---|
| ZPSO-019 | P021 | R+1 - San 1 | Cloisons - Pièces humides | 3 - Parois verticales intérieures - Cloisons sèches (assemblées, préfabriquées) | Enduit de jointoiement des plaques de plâtre | Enduit de jointoiement des plaques de plâtre | Absence d'amiante (Après analyse en laboratoire) |

| N° DE PRELEVEMENT | LOCALISATION | COMPOSANT DE LA CONSTRUCTION | DESCRIPTION | PHOTOS |
|---|---|---|---|---|
| P021 | R+1 - San 1 | 3 - Parois verticales intérieures - Cloisons sèches (assemblées, préfabriquées) | Enduit de jointoiment des plaques de plâtre | |

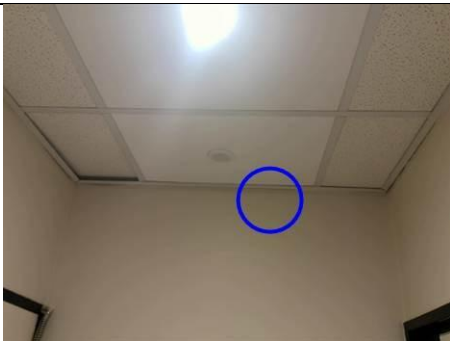
| IDENTIFICATION DE LA ZPSO | N° DE PRELEVEMENT | LOCALISATION | LOCALISATION DETAILLEE | COMPOSANT | PARTIE DE COMPOSANT | DESCRIPTION | CONCLUSION |
|---|---|---|---|---|---|---|---|
| | P022 | R+1 - San 3 | Cloisons - Pièces humides | 3 - Parois verticales intérieures - Cloisons sèches (assemblées, préfabriquées) | Enduit de jointoiement des plaques de plâtre | Enduit de jointoiement des plaques de plâtre | Absence d'amiante (Après analyse en laboratoire) |

| N° DE PRELEVEMENT | LOCALISATION | COMPOSANT DE LA CONSTRUCTION | DESCRIPTION | PHOTOS |
|---|---|---|---|---|
| P022 | R+1 - San 3 | 3 - Parois verticales intérieures - Cloisons sèches (assemblées, préfabriquées) | Enduit de jointoiment des plaques de plâtre | |

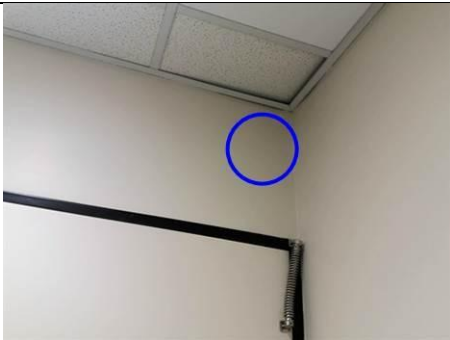
| IDENTIFICATION DE LA ZPSO | N° DE PRELEVEMENT | LOCALISATION | LOCALISATION DETAILLEE | COMPOSANT | PARTIE DE COMPOSANT | DESCRIPTION | CONCLUSION |
|---|---|---|---|---|---|---|---|
| | P023 | R+1 - San 3 | Cloisons - Pièces humides | 3 - Parois verticales intérieures - Cloisons sèches (assemblées, préfabriquées) | Bandes calicot | Bandes calicot | Absence d'amiante (Après analyse en laboratoire) |

| N° DE PRELEVEMENT | LOCALISATION | COMPOSANT DE LA CONSTRUCTION | DESCRIPTION | PHOTOS |
|---|---|---|---|---|
| P023 | R+1 - San 3 | 3 - Parois verticales intérieures - Cloisons sèches (assemblées, préfabriquées) | Bandes calicot | |

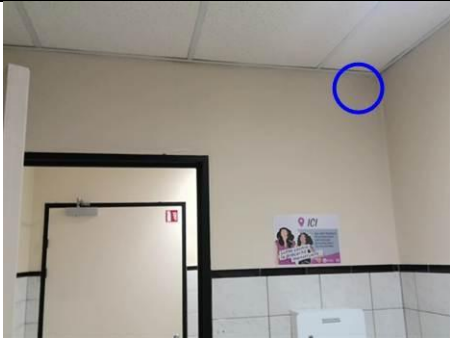
| IDENTIFICATION DE LA ZPSO | N° DE PRELEVEMENT | LOCALISATION | LOCALISATION DETAILLEE | COMPOSANT | PARTIE DE COMPOSANT | DESCRIPTION | CONCLUSION |
|---|---|---|---|---|---|---|---|
| ZPSO-022 | P030 | R+2 - Sanitaire 1 | Cloisons - Pièces humides | 3 - Parois verticales intérieures - Gains et coffres verticaux | Enduit de jointoiement des plaques de plâtre cartoné | Enduit de jointoiement des plaques de plâtre cartoné | Absence d'amiante (Après analyse en laboratoire) |

| N° DE PRELEVEMENT | LOCALISATION | COMPOSANT DE LA CONSTRUCTION | DESCRIPTION | PHOTOS |
|---|---|---|---|---|
| P030 | R+2 - Sanitaire 1 | 3 - Parois verticales intérieures - Gains et coffres verticaux | Enduit de jointoiment des plaques de plâtre cartonné | |

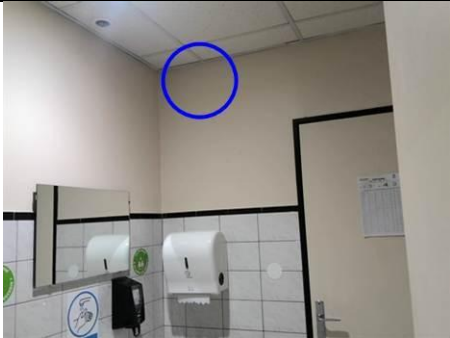
| IDENTIFICATION DE LA ZPSO | N° DE PRELEVEMENT | LOCALISATION | LOCALISATION DETAILLEE | COMPOSANT | PARTIE DE COMPOSANT | DESCRIPTION | CONCLUSION |
|---|---|---|---|---|---|---|---|
| ZPSO-023 | P031 | R+2 - Sanitaire 1 | Cloisons - Pièces humides | 3 - Parois verticales intérieures - Cloisons sèches (assemblées, préfabriquées) | Bandes calicot | Bandes calicot | Absence d'amiante (Après analyse en laboratoire) |

| N° DE PRELEVEMENT | LOCALISATION | COMPOSANT DE LA CONSTRUCTION | DESCRIPTION | PHOTOS |
|---|---|---|---|---|
| P031 | R+2 - Sanitaire 1 | 3 - Parois verticales intérieures - Cloisons sèches (assemblées, préfabriquées) | Bandes calicot | |

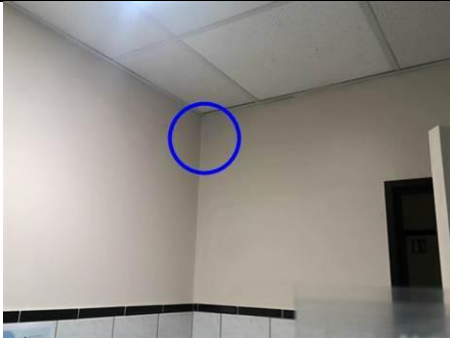
| IDENTIFICATION DE LA ZPSO | N° DE PRELEVEMENT | LOCALISATION | LOCALISATION DETAILLEE | COMPOSANT | PARTIE DE COMPOSANT | DESCRIPTION | CONCLUSION |
|---|---|---|---|---|---|---|---|
| | P032 | R+2 - Sanitaire 3 | Cloisons - Pièces humides | 3 - Parois verticales intérieures - Gains et coffres verticaux | Enduit de jointoiement des plaques de plâtre cartoné | Enduit de jointoiement des plaques de plâtre cartoné | Absence d'amiante (Après analyse en laboratoire) |

| N° DE PRELEVEMENT | LOCALISATION | COMPOSANT DE LA CONSTRUCTION | DESCRIPTION | PHOTOS |
|---|---|---|---|---|
| P032 | R+2 - Sanitaire 3 | 3 - Parois verticales intérieures - Gains et coffres verticaux | Enduit de jointoiment des plaques de plâtre cartonné | |

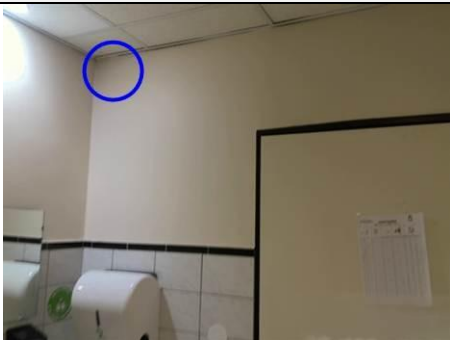
| IDENTIFICATION DE LA ZPSO | N° DE PRELEVEMENT | LOCALISATION | LOCALISATION DETAILLEE | COMPOSANT | PARTIE DE COMPOSANT | DESCRIPTION | CONCLUSION |
|---|---|---|---|---|---|---|---|
| | P033 | R+2 - Sanitaire 3 | Cloisons - Pièces humides | 3 - Parois verticales intérieures - Cloisons sèches (assemblées, préfabriquées) | Bandes calicot | Bandes calicot | Absence d'amiante (Après analyse en laboratoire) |

| N° DE PRELEVEMENT | LOCALISATION | COMPOSANT DE LA CONSTRUCTION | DESCRIPTION | PHOTOS |
|---|---|---|---|---|
| P033 | R+2 - Sanitaire 3 | 3 - Parois verticales intérieures - Cloisons sèches (assemblées, préfabriquées) | Bandes calicot | |
