# DOSSIER DE DIAGNOSTIC TECHNIQUE

| RÉFÉRENCES | DÉSIGNATION DU BIEN | PROPRIÉTAIRE |
|---|---|---|
| Référence dossier : <b>26LGU0173</b><br>Réalisé le : <b>19/05/2026</b><br>Référence bien : <b>UFR SCIFA<br/>BRIDOUX – Bat 11</b> | <b>Bâtiment 11<br/>UFR SCIFA<br/>Rue du Général Delestraint<br/>57000 METZ (France)</b> | <b>UNIVERSITE DE LORRAINE<br/>34 Cours Léopold<br/>54052 NANCY CEDEX</b> |

**REPÉRAGE AMIANTE  
AVANT TRAVAUX**

## RAPPORT DE REPÉRAGE DES MATÉRIAUX ET PRODUITS CONTENANT DE L'AMIANTE AVANT RÉALISATION DE TRAVAUX DANS UN IMMEUBLE BÂTI

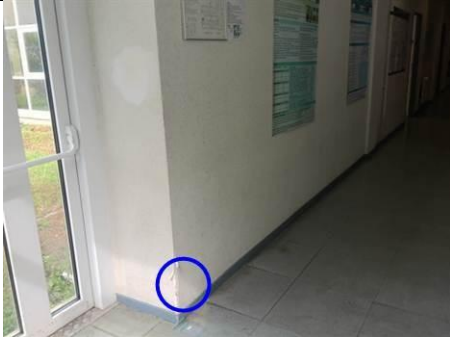
| N° DE PRELEVEMENT | LOCALISATION | COMPOSANT DE LA CONSTRUCTION | DESCRIPTION | PHOTOS |
|---|---|---|---|---|
| P001 | RDC - Dgt 6 | 3 - Parois verticales intérieures - Cloisons sèches (assemblées, préfabriquées) | Bandes calicot | |

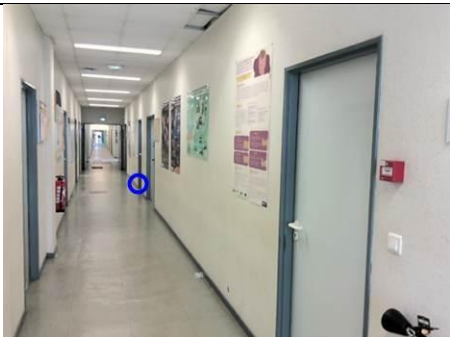
| N° DE PRELEVEMENT | LOCALISATION | COMPOSANT DE LA CONSTRUCTION | DESCRIPTION | PHOTOS |
|---|---|---|---|---|
| P002 | RDC - Dgt 6 | 3 - Parois verticales intérieures - Cloisons sèches (assemblées, préfabriquées) | Bandes calicot | |

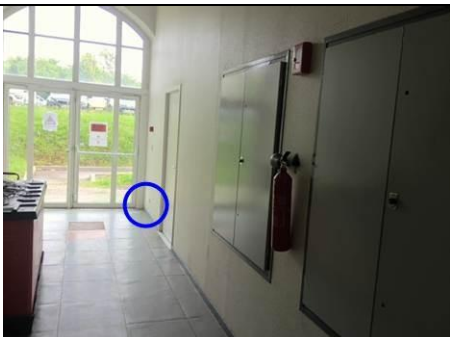
| N° DE PRELEVEMENT | LOCALISATION | COMPOSANT DE LA CONSTRUCTION | DESCRIPTION | PHOTOS |
|---|---|---|---|---|
| P003 | RDC - Dgt 5 | 3 - Parois verticales intérieures - Cloisons sèches (assemblées, préfabriquées) | Bandes calicot | |

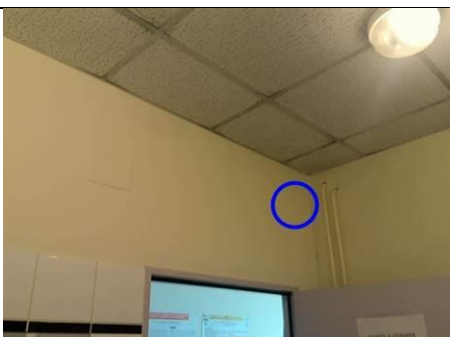
| N° DE PRELEVEMENT | LOCALISATION | COMPOSANT DE LA CONSTRUCTION | DESCRIPTION | PHOTOS |
|---|---|---|---|---|
| P004 | RDC - San Homme 3 | 3 - Parois verticales intérieures - Cloisons sèches (assemblées, préfabriquées) | Bandes calicot | |

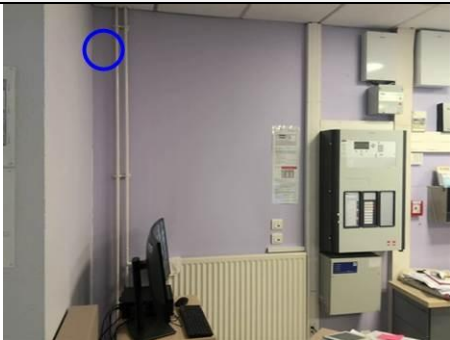
| N° DE PRELEVEMENT | LOCALISATION | COMPOSANT DE LA CONSTRUCTION | DESCRIPTION | PHOTOS |
|---|---|---|---|---|
| P005 | RDC - Accueil standard | 3 - Parois verticales intérieures - Cloisons sèches (assemblées, préfabriquées) | Bandes calicot | |

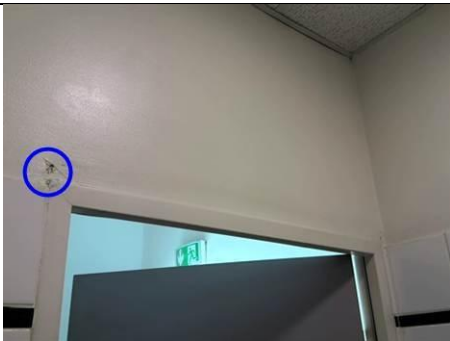
| N° DE PRELEVEMENT | LOCALISATION | COMPOSANT DE LA CONSTRUCTION | DESCRIPTION | PHOTOS |
|---|---|---|---|---|
| P006 | RDC - San Femme 1 | 3 - Parois verticales intérieures - Cloisons sèches (assemblées, préfabriquées) | Bandes calicot | |

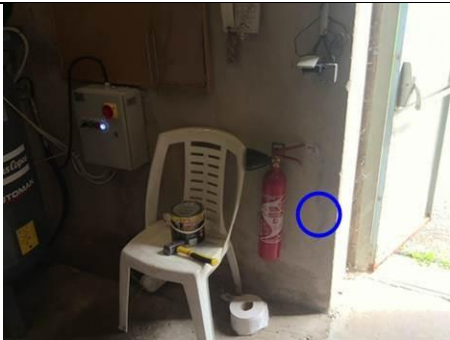
| N° DE PRELEVEMENT | LOCALISATION | COMPOSANT DE LA CONSTRUCTION | DESCRIPTION | PHOTOS |
|---|---|---|---|---|
| P007 | RDC - Sous-Station | 3 - Parois verticales intérieures - Murs et cloisons maçonnés | Enduit à base de ciment lissé ou taloché | |

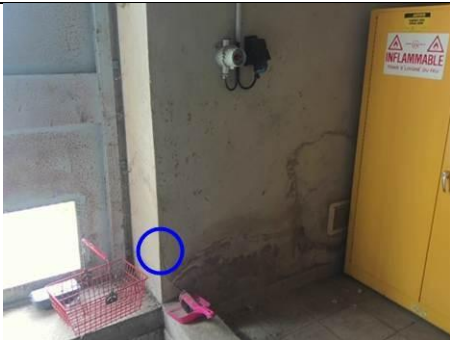
| N° DE PRELEVEMENT | LOCALISATION | COMPOSANT DE LA CONSTRUCTION | DESCRIPTION | PHOTOS |
|---|---|---|---|---|
| P008 | RDC - Stockage Produit 2 | 3 - Parois verticales intérieures - Murs et cloisons maçonnés | Enduit à base de ciment lissé ou taloché | |
