**Le conseil structure**

**Affaire n°588**

**DIAGNOSTIC STRUCTUREL BATIMENT M LE COTEAU – LA GAUDE**

**RAPPORT DE DIAGNOSTIC**

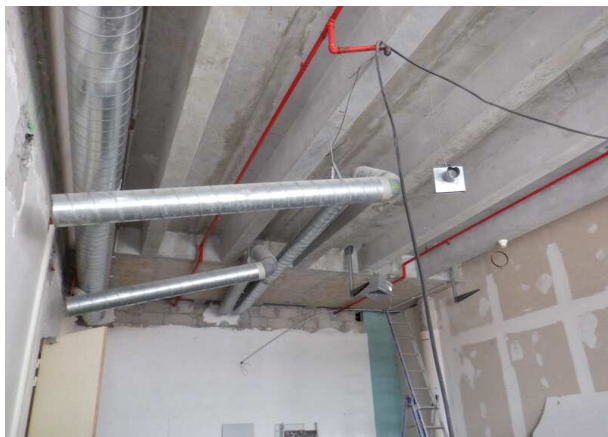
*Vue générale de la sous face du plancher haut*

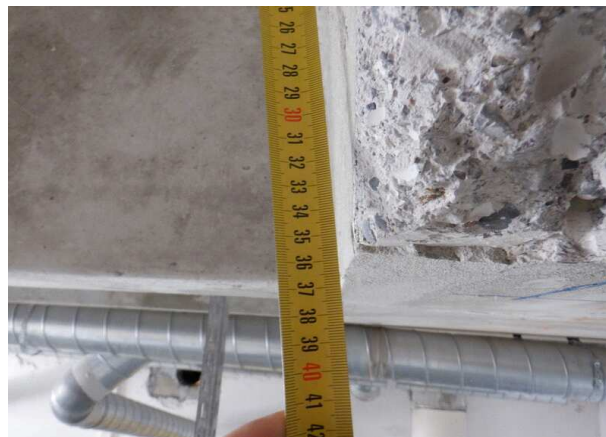
*Vue rapprochée de la hauteur de la poutre principale*

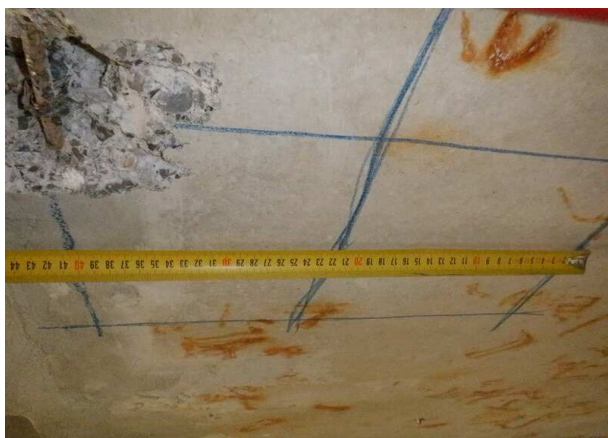
*Vue rapprochée de l'espacement des armatures filantes (poutre principale)*

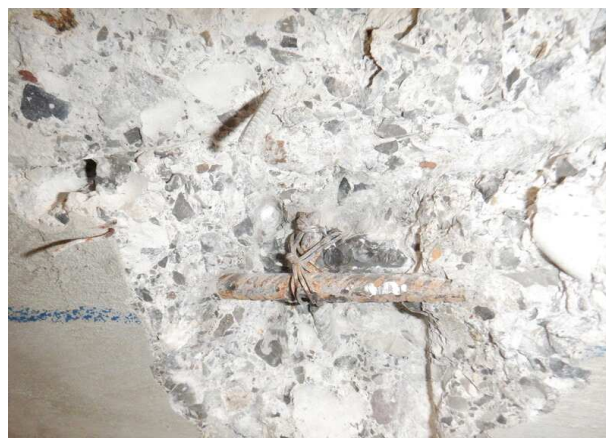
*Vue rapprochée du sondage*

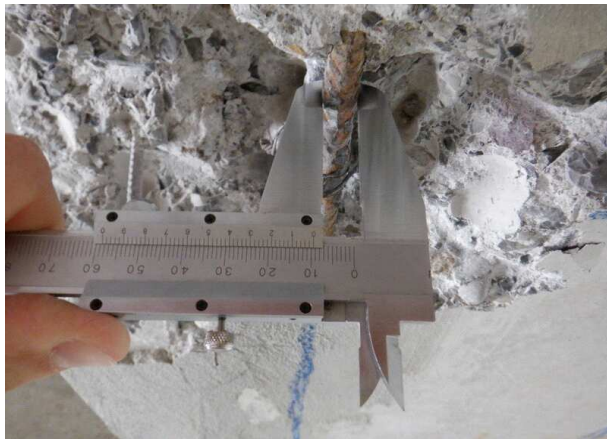
*Vue rapprochée HA 10*

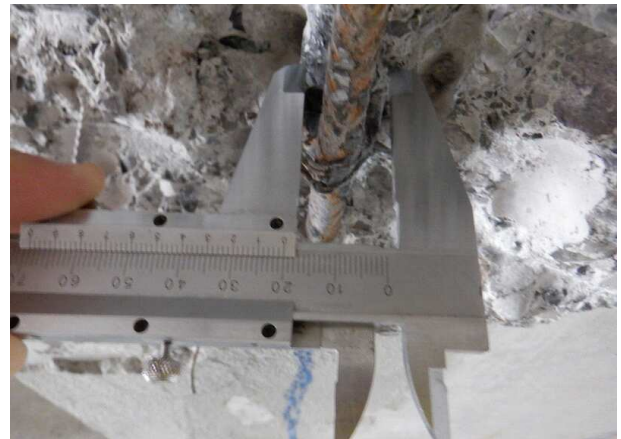
*Vue rapprochée HA 20*

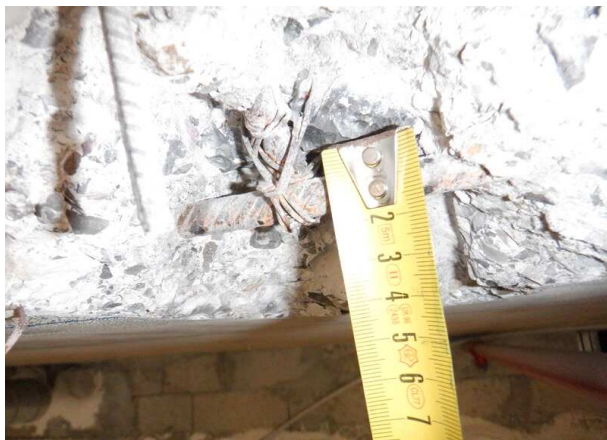
*Vue rapprochée de l'enrobage des armatures*

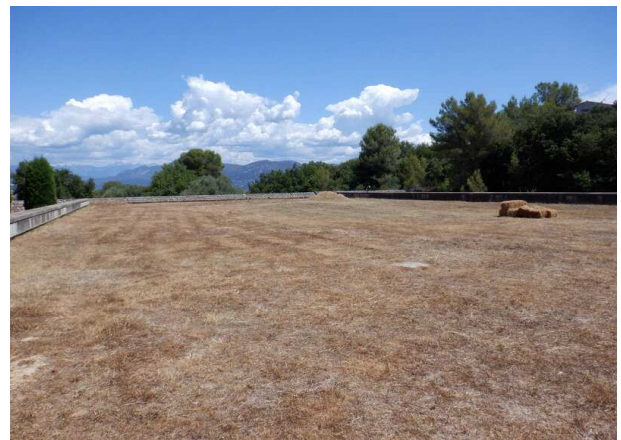
*Vue générale de la face supérieure de la toiture terrasse*

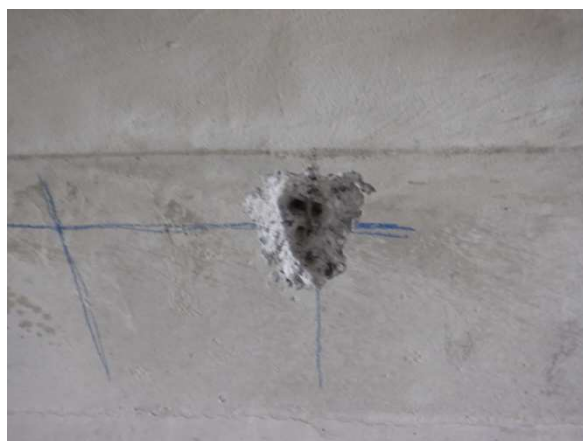
*Vue générale sondage sur dalle*

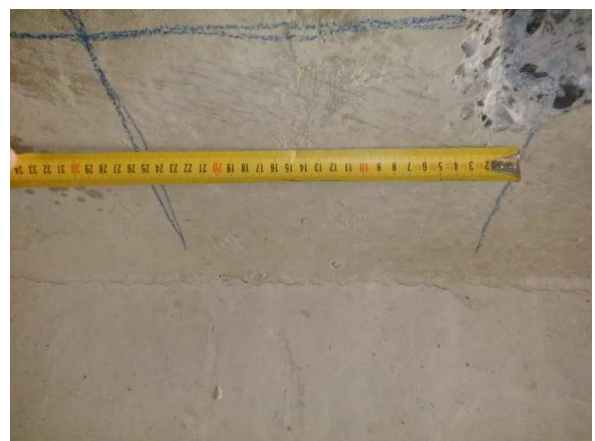
*Vue rapprochée entraxe dalle*

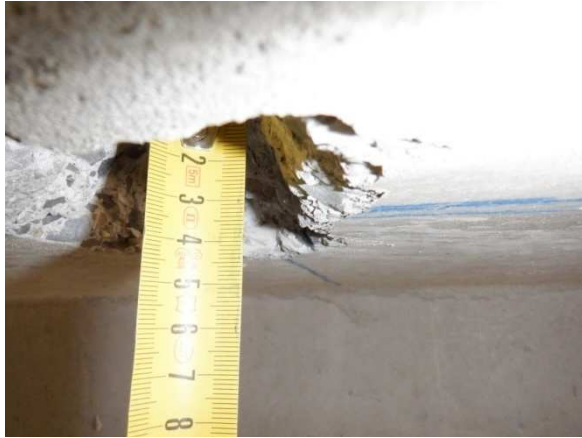
*Vue rapprochée enrobage aciers*

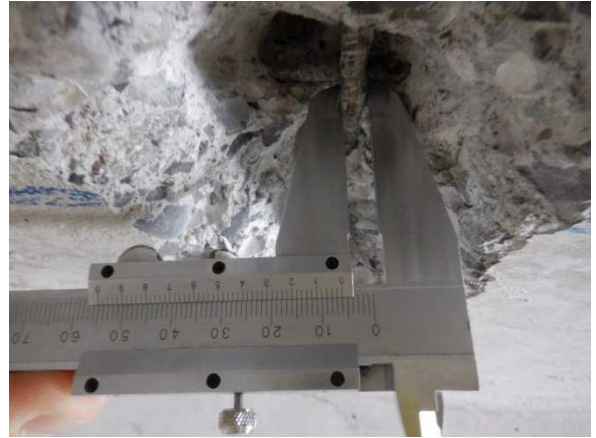
*Vue rapprochée HA 6*

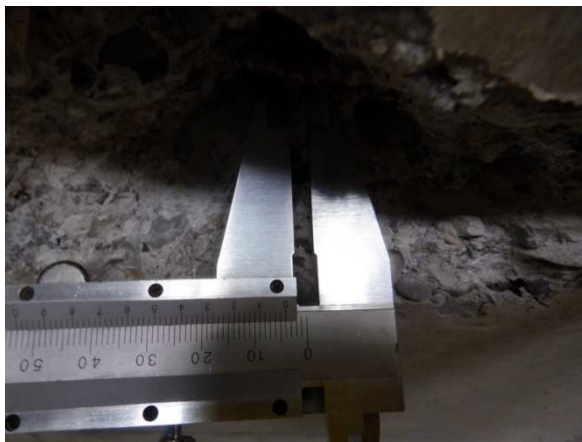
*Vue rapprochée HA 4*

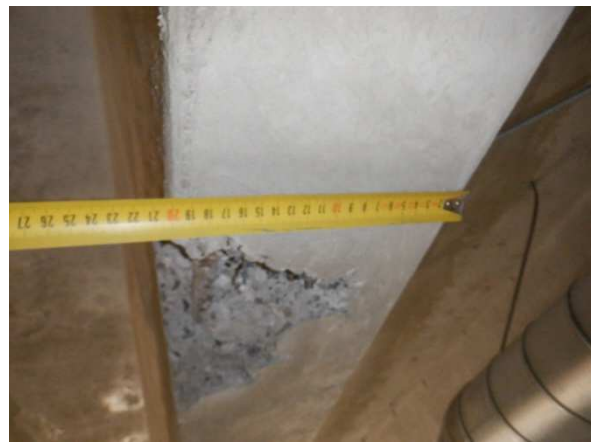
*Vue rapprochée largeur poutre secondaire*

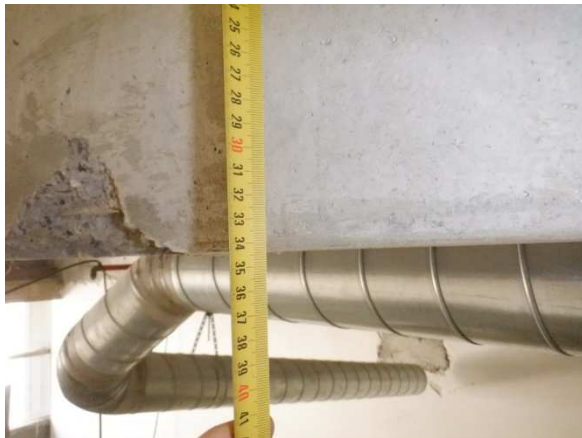
*Vue rapprochée hauteur poutre secondaire*

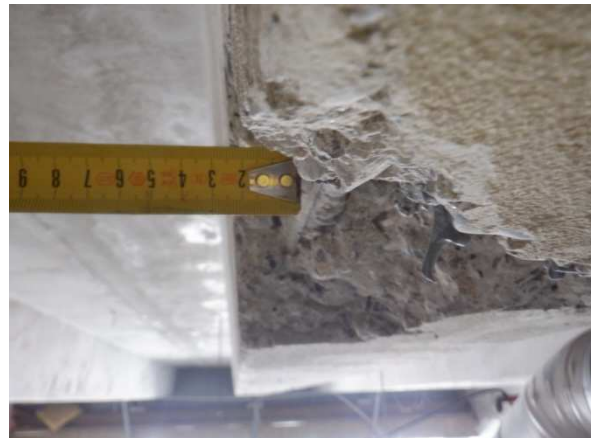
*Vue rapprochée enrobage acier*

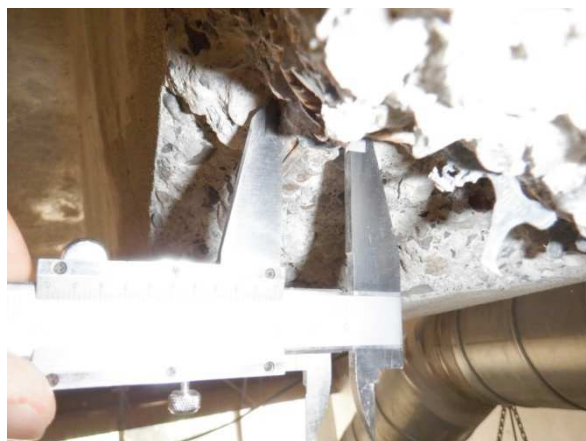
*Vue rapprochée acier HA 20*

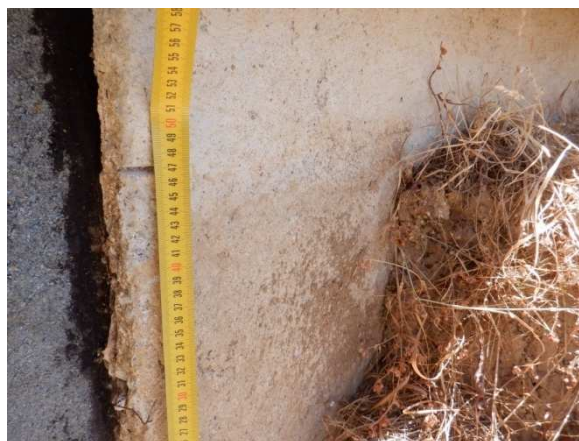
Enfin depuis la face supérieure, une couche de terre d'une épaisseur d'environ 65 cm vient recouvrir le tout selon les informations recueillies in-situ.

*Vue rapprochée hauteur terre*

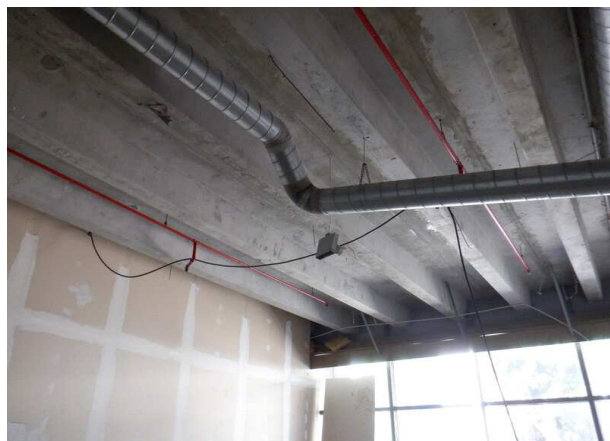
Il n'a pas été remarqué de pathologies significatives depuis la sous face de la zone investiguée.

*Vue générale des poutres secondaires*

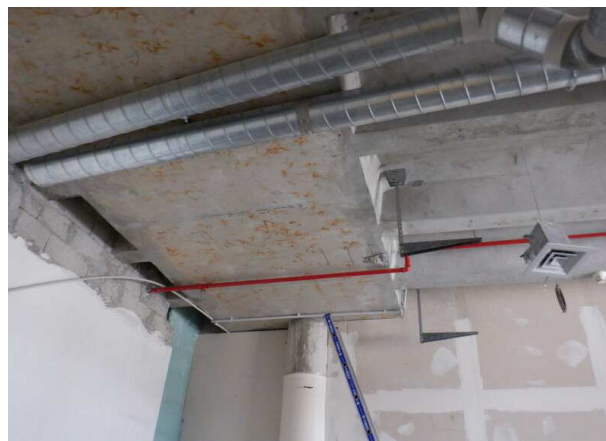
*Vue générale d'une poutre principale*

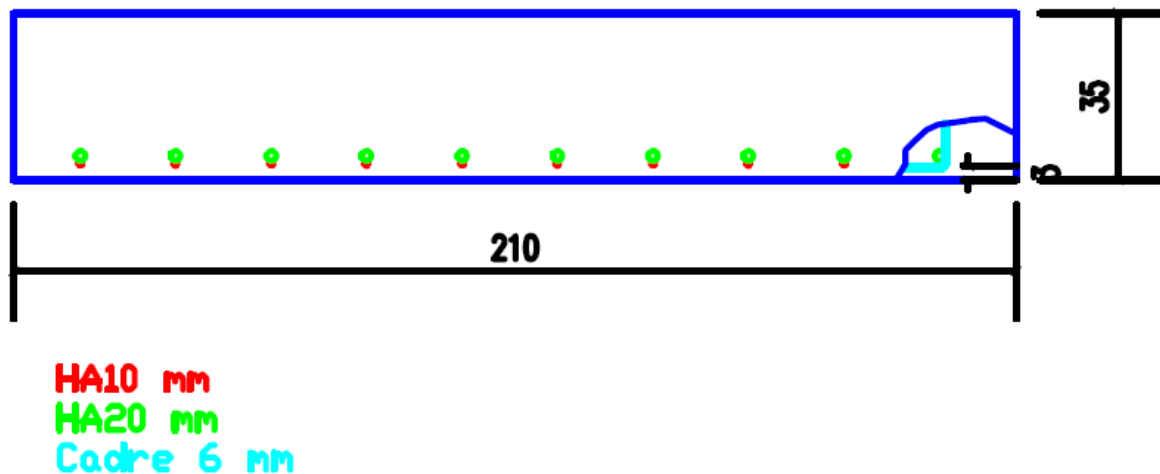
*Détail poutre principale*

- De poutres principales de dimension 2,10 m x 0,35 m (largeur x hauteur), d'entraxe 9,00 m et de portée maximale 5,50 m. Ces poutres sont ferraillées par dix armatures filantes HA 10 et dix armatures filantes HA 20 espacées de 20 cm.
- De poutres secondaires de dimension 20 cm x 34 cm (largeur x hauteur), d'entraxe 74 cm et de portée maximale 9,00 m. Ces poutres sont ferraillées par trois armatures filantes HA 20.
- De dalles béton armé d'une épaisseur de 22 cm et ferraillées par des armatures dans le sens porteur de type HA 6 espacés de 25 centimètres et dans le sens répartiteur de type HA 4 espacés de 25 centimètres. Leur enrobage est de 35 mm.

Enfin sous ces hypothèses, les poutres secondaires nécessitent une section d'acier de  $40.1 \text{ cm}^2$ . Or, nous avons déterminé in-situ une section d'acier de  $39.38 \text{ cm}^2$  (dix aciers HA 20 et dix aciers HA 10). Les poutres principales sont donc justifiables sous le cas de chargement actuel car les sections d'acier sont voisines.

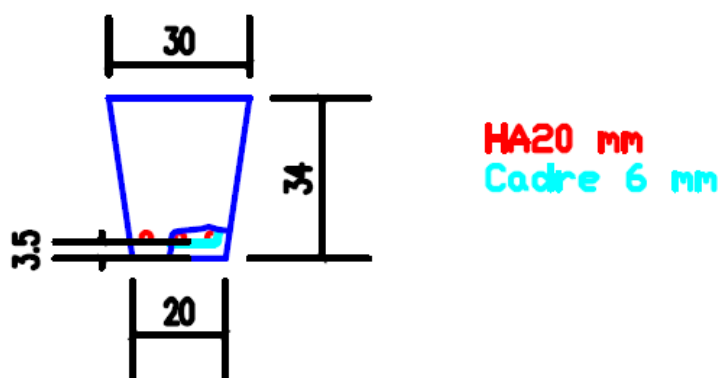
Détail poutre secondaire

Sous ces hypothèses, les poutres secondaires nécessitent une section d'acier de 14.1 cm<sup>2</sup>. Or, nous avons déterminé in-situ une section de 9.43 cm<sup>2</sup> (trois aciers HA 20). Les poutres secondaires sont donc injustifiables sous le cas de chargement actuel.

Nos modélisations nous démontrent que la toiture terrasse n'est théoriquement pas rejustifiable vis-à-vis des charges actuelles bien qu'empiriquement les charges actuelles qui lui sont conférées sont correctement reprises. Dans le détail, ce sont les poutres secondaires qui ne sont pas rejustifiables.

Il ne sera donc pas possible de directement mettre un engin de terrassement sur la toiture qui ajouterait une importante charge sur une structure non justifiable.

Nous proposons de décaisser à la main l'emprise d'une pelle de 1.5 Tonnes (ce qui correspond au poids de la terre et des charges d'exploitations actuelles) et d'ensuite gruter cette pelle dans la portion de terre décaissée pour qu'elle puisse ensuite au fur et à mesure défaire les terres de la toiture et les excaver par-dessus bord. La pelle ne devra jamais être sur une zone de terre afin de ne pas surcharger la toiture.

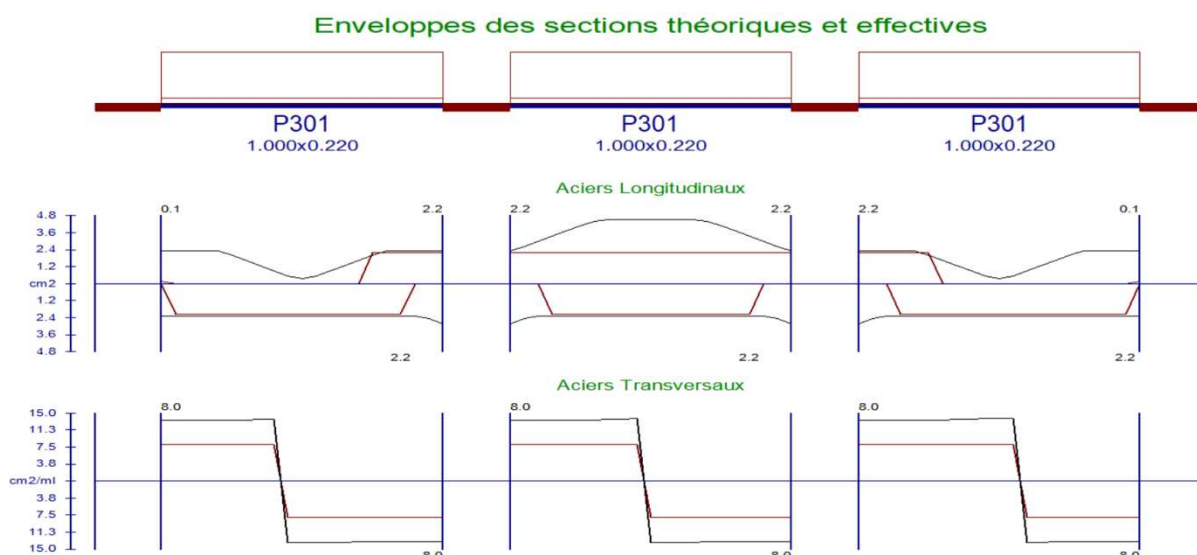
Modélisation dalles béton

Sous ces hypothèses, les dalles nécessitent une section d'acier de 2.2 cm<sup>2</sup>. Or, nous avons déterminé in-situ une section d'acier de 1.2 cm<sup>2</sup>. La valeur de 2.2 cm<sup>2</sup> correspond à la section d'acier minimale théorique ce qui veut dire qu'avec les charges actuelles les aciers de la dalle béton ne travaillent pas. Les dalles sont donc justifiables sous le cas de chargement actuel.
