# RAPPORT D'INTERVENTION

CRP LA GAUDE | Sondage

RV-209

Mai 2023

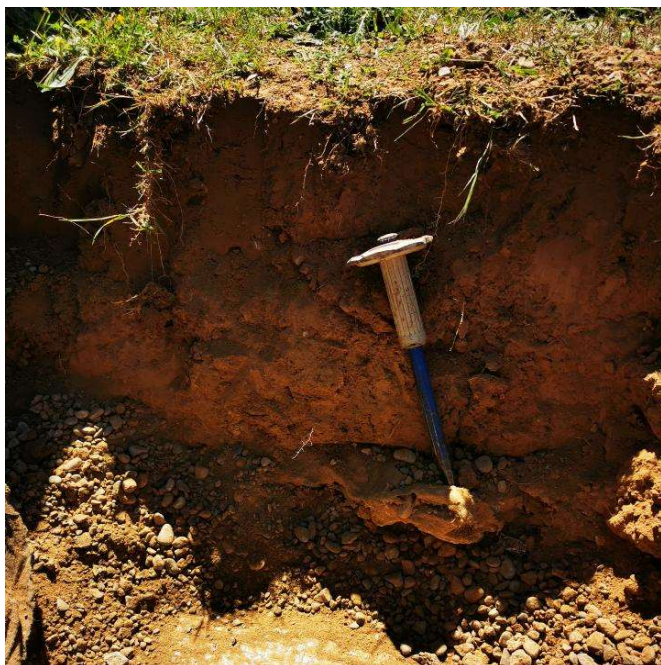
Comme attendu, nous avons trouvé plus de 50 cm de terre au-dessus du complexe d'étanchéité

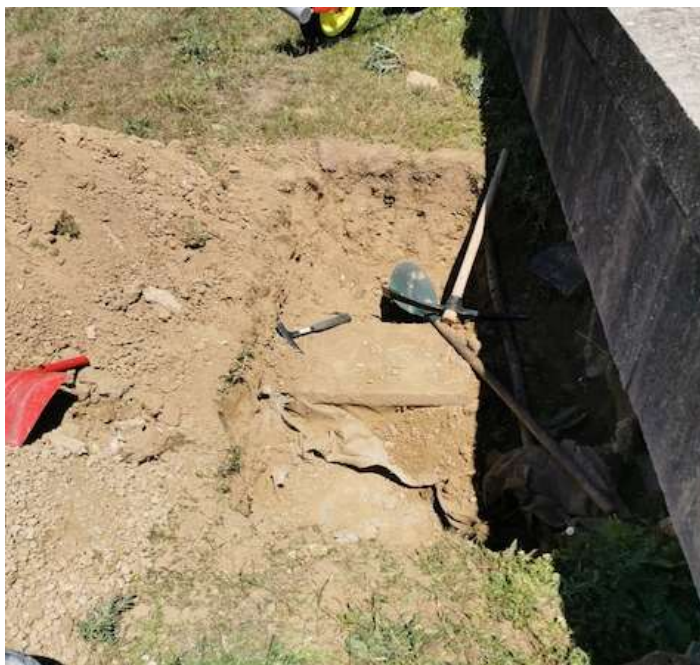
Le trou a été réalisé au droit d'une fuite et à proximité de l'acrotère.

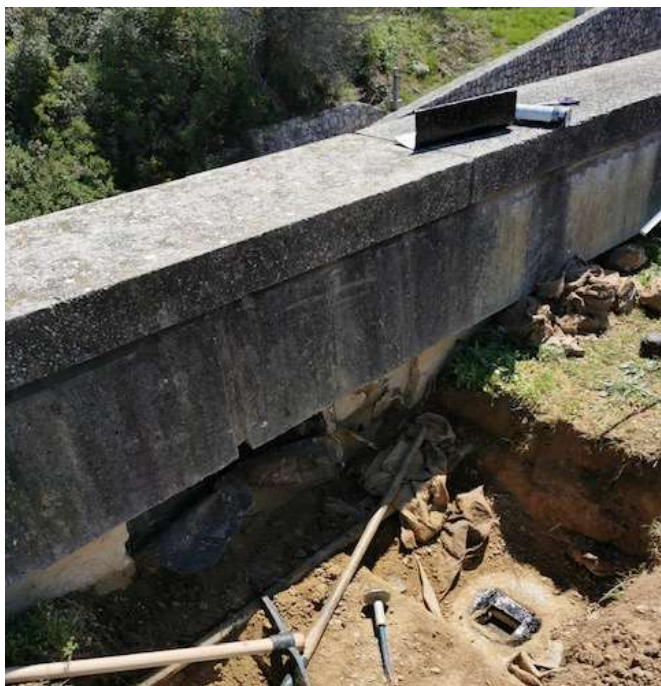
On voit ici qu'une intervention a eu lieu sur un relevé d'étanchéité (partie en noir)

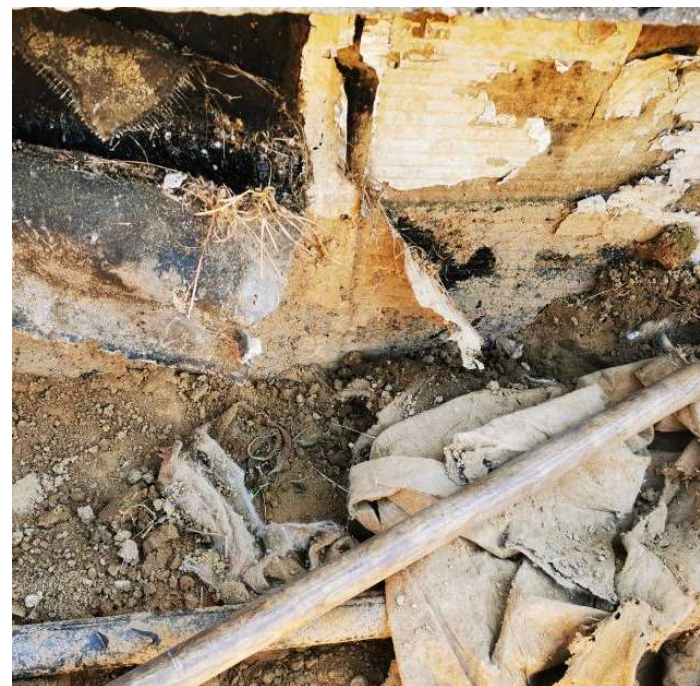
Toutefois, les relevés apparaissent en mauvais état.

Notre sondage a révélé des problématiques sur les relevés d'étanchéité et sur les joints de dilatation. Il ne nous est pas possible de faire un état exhaustif du complexe d'étanchéité compte tenu de la présence de plus de 50 cm de terre sur celui-ci.

**A – Reprise de l'ensemble des relevés d'étanchéité et le traitement des joints de dilatation:** Cette solution traiterait les problématiques visibles sources de fuites mais ne garantit pas que l'ensemble des fuites seront résolues car si la membrane d'étanchéité est percée en un ou plusieurs endroits de sa surface courante, alors certaines fuites persisteront.

Cette solution impliquerait d'enlever la terre sur 1 m de large sur toute la périphérie de l'esplanade afin de traiter les relevés d'étanchéité. Il conviendrait également de creuser au droit des joints de dilatation sur 1m50 de large afin de pouvoir les refaire.

**Nous ne vous préconisons pas cette solution car même si elle est moins onéreuse qu'une refonte complète de l'étanchéité de cette toiture, elle reste une solution avec un cout important sans garantie concrète.**

**B – Réfection complète de l'étanchéité:** Cette solution offre toutes les garanties pour stopper les infiltrations dans ce bâtiment. Elle nécessite toutefois d'enlever entièrement la terre de l'esplanade afin de déposer l'étanchéité et l'isolant existant. Il est toutefois possible de faire cette étanchéité en plusieurs phases.

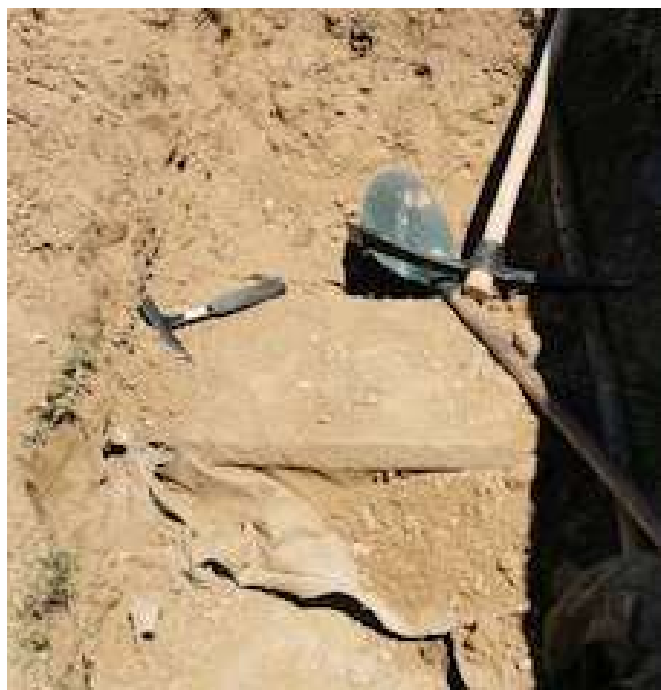
Sur la surface courante, nous avons trouvé un dalle ciment....

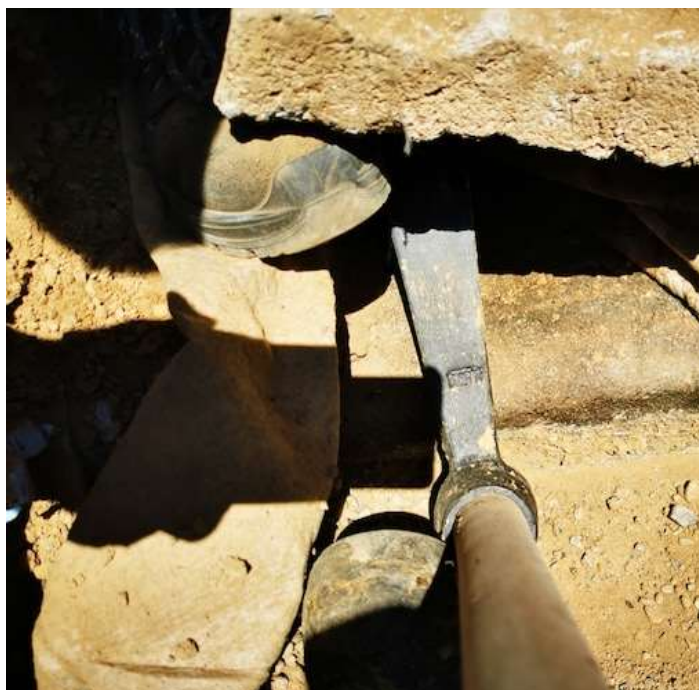
Celle-ci est posée directement sur l'acrotère ou se trouve le joint de dilatation.

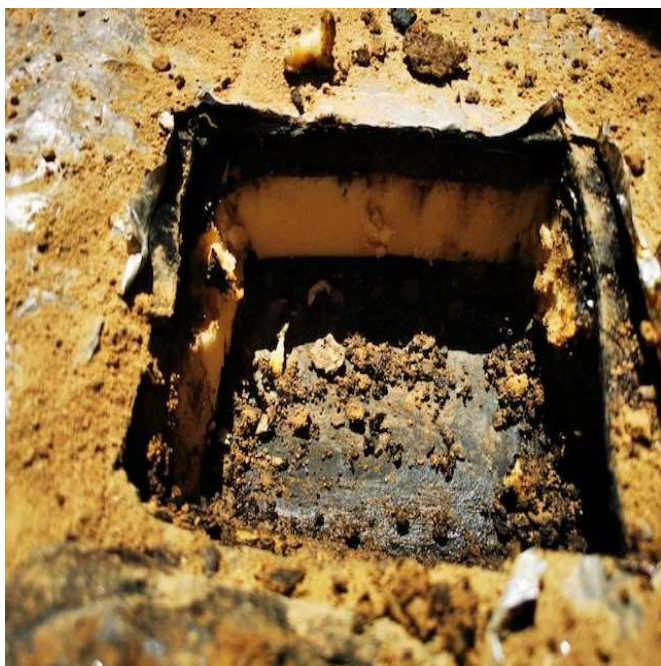
Nous avons procédé à un sondage de l'étanchéité. Nous avons noté la présence d'eau dans le complexe.

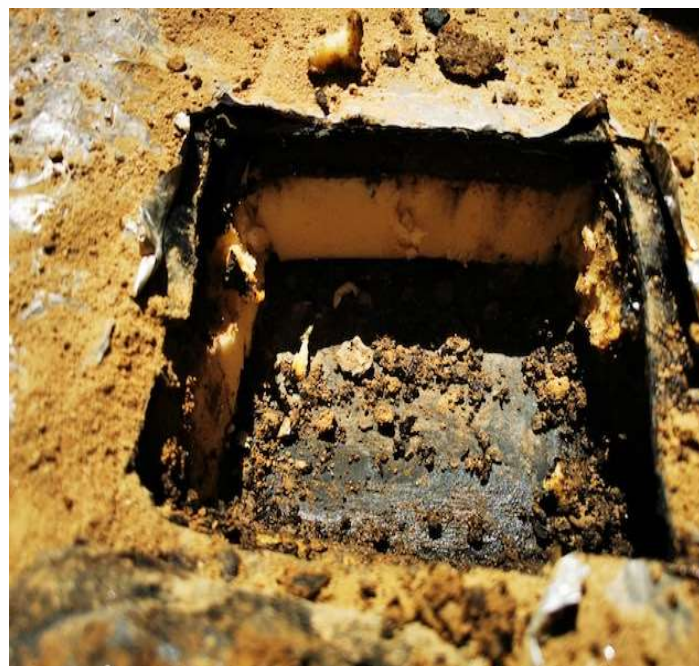
Notons ici, la présence d'un isolant en 60mm soit une faible épaisseur d'isolation.
