## **RAPPORT DE RECHERCHE DE FUITES N° 2505-006980**

### **Rapport n° 1 – Préambule**

**DSDEN DU PAS DE CALAIS  
20 Boulevard de la Liberté  
62000 ARRAS**

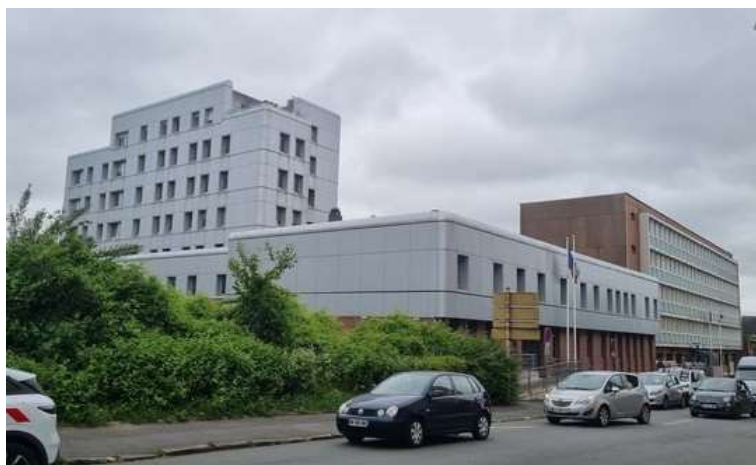
Photo n° 1

- L'immeuble expertisé est un immeuble à usage de bureaux occupés à ce jour par la DSDEN 62 ; celui-ci est situé 20 Boulevard de la Liberté à Arras ; il s'agit d'une construction datant de 1968 et ayant fait l'objet d'une réhabilitation en 1997 ; les travaux ont porté sur l'isolation par l'extérieur des façades et la mise en œuvre d'un bardage, ainsi que sur le remplacement des anciennes menuiseries par des châssis aluminium ;

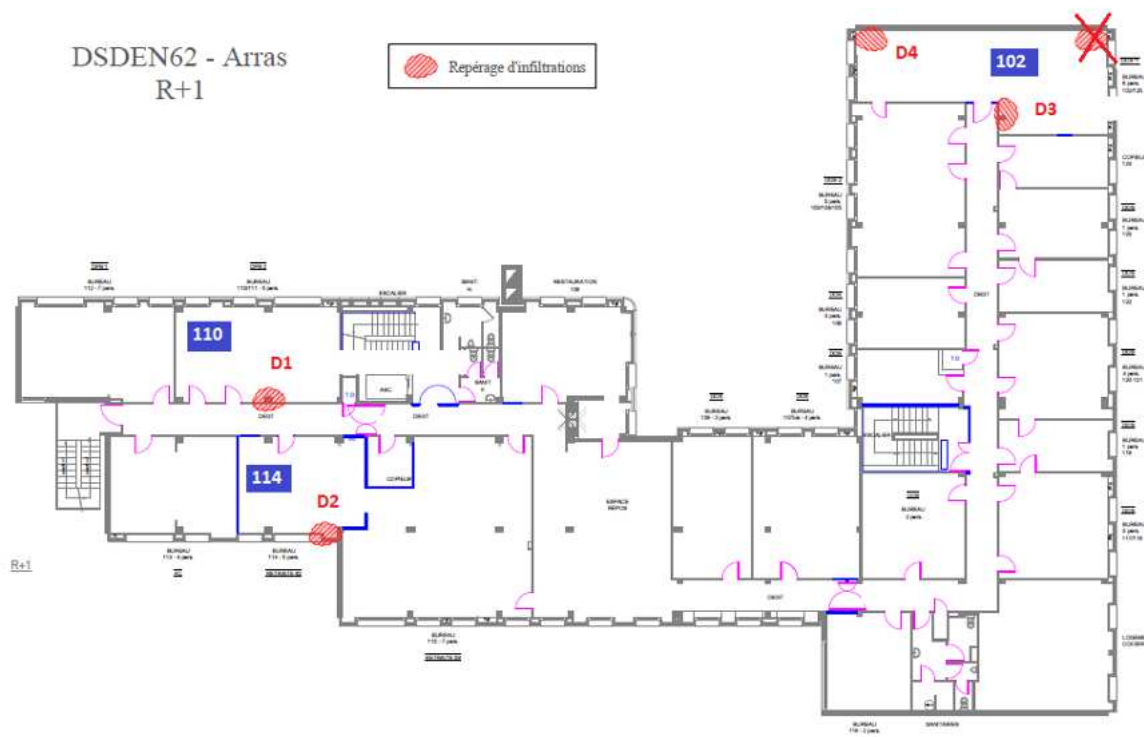
Photo n° 2

**Dommege n° 1 - Bureau 110** : Dégradation d'une dalle de faux plafond au droit d'une descente d'eaux pluviales

**Dommege n° 2 - Bureau 114** : Dégradation d'une dalle de faux plafond au droit d'une menuiserie

**Dommege n° 3 - Bureau 102** : Dégradation d'une dalle de faux plafond au droit d'une cloison

**Dommege n° 4 - Bureau 102** : Dégradation d'une dalle de faux plafond au droit d'une menuiserie, côté façade arrière

Pour information, le dommege n° 4 avait été localisé en façade avant. Après vérification, celui signalé était inexistant. En revanche, il existe bien un dommege en plafond, mais côté façade arrière. Nous avons donc pris l'initiative de modifier le repérage sur le plan.

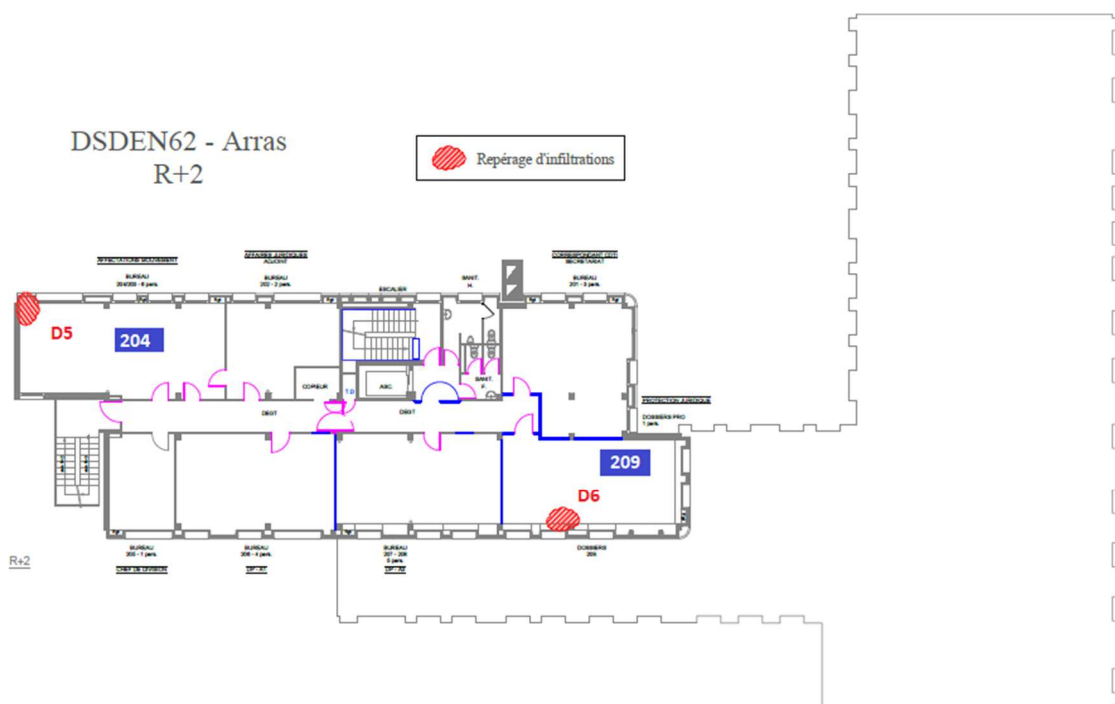
Photo n° 3

**Domage n° 5 - Bureau 204** : Dégradations de plusieurs dalles de faux plafond au droit d'une menuiserie

**Domage n° 6 - Salle 209 - Local archives** : Dégradations de plusieurs dalles de faux plafond et de la tablette bois au droit d'une menuiserie

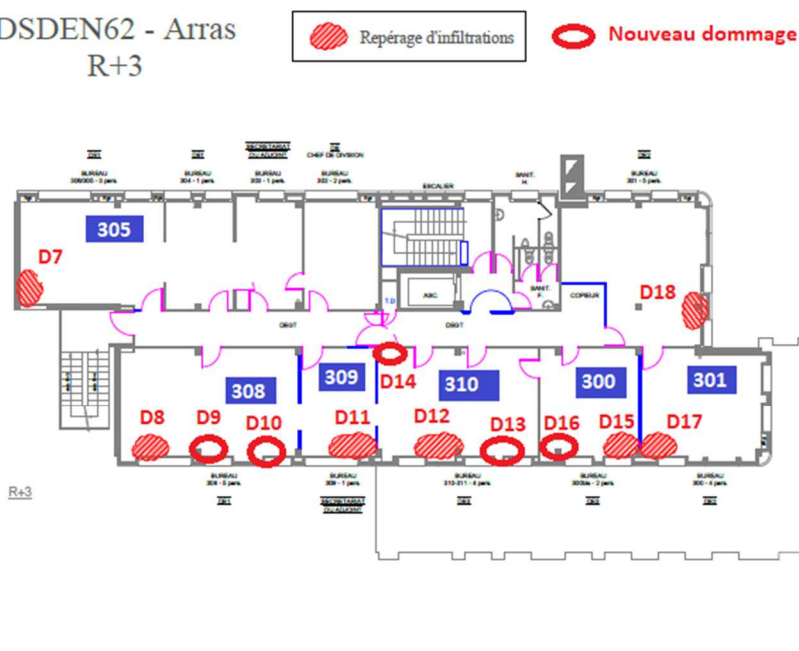
Photo n° 4

**Dommage n° 7 - Bureau 305** : Dégradation d'une dalle de faux plafond

**Dommages n° 8, 9 et 10 - Bureau 308** : Dégradations de plusieurs dalles de faux plafond au droit de menuiseries

**Dommage n° 11 - Bureau 309** : Dégradations de dalles de faux plafond

**Dommages n° 12 et 13 - Bureau 310** : Dégradations de dalles de faux plafond au droit des menuiseries

**Dommage n° 14 - Bureau 310** : Dégradation d'une dalle de faux plafond au droit d'une descente d'eaux pluviales

**Dommages n° 15 et 16 - Bureau 300** : Dégradations de dalles de faux plafond au droit d'ensembles menuisés

**Dommage n° 17 - Bureau 301** : Dégradations de dalles de faux plafond au droit d'un ensemble menuisé

**Dommage n° 18 - Bureau 301** : Dégradations de dalles de faux plafond au droit d'un ensemble menuisé

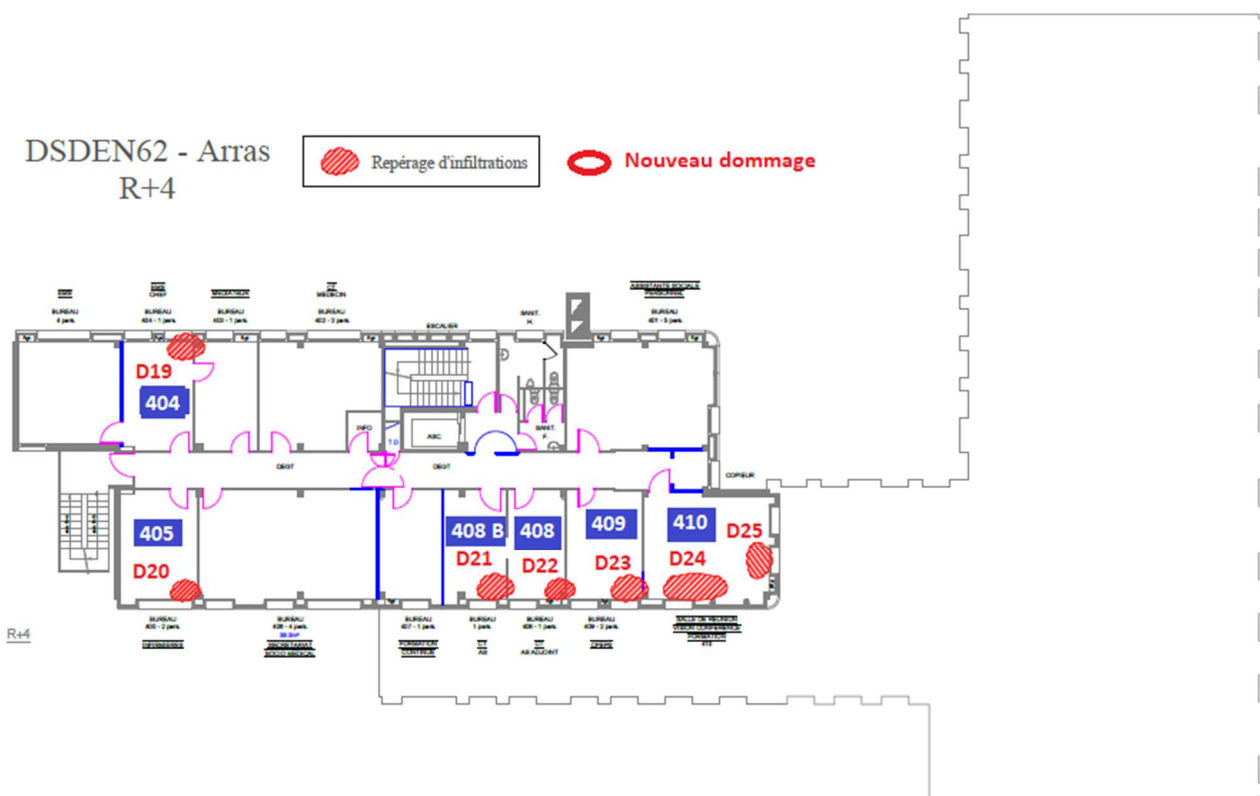
Photo n° 5

**Domage n° 19 - Bureau 404** : Dégradations de dalles de faux plafond au droit d'un ensemble menuisé

**Domage n° 20 - Bureau 405** : Dégradations de dalles de faux plafond au droit d'un ensemble menuisé

**Domage n° 21 - Bureau 408 bis** : Dégradations de dalles de faux plafond au droit d'un ensemble menuisé

**Domage n° 22-1 - Bureau 408** : Dégradations de dalles de faux plafond

**Domage n° 22-2 - Bureau 408** : Dégradation d'une dalle de faux plafond au droit de la descente d'eaux pluviales

**Domage n° 23 - Bureau 409** : Dégradations de dalles de faux plafond au droit d'un ensemble menuisé

**Domage n° 24 - Bureau 410** : Dégradations de dalles de faux plafond au droit d'un ensemble menuisé

**Domage n° 25 - Bureau 410** : Dégradations de dalles de faux plafond côté pignon

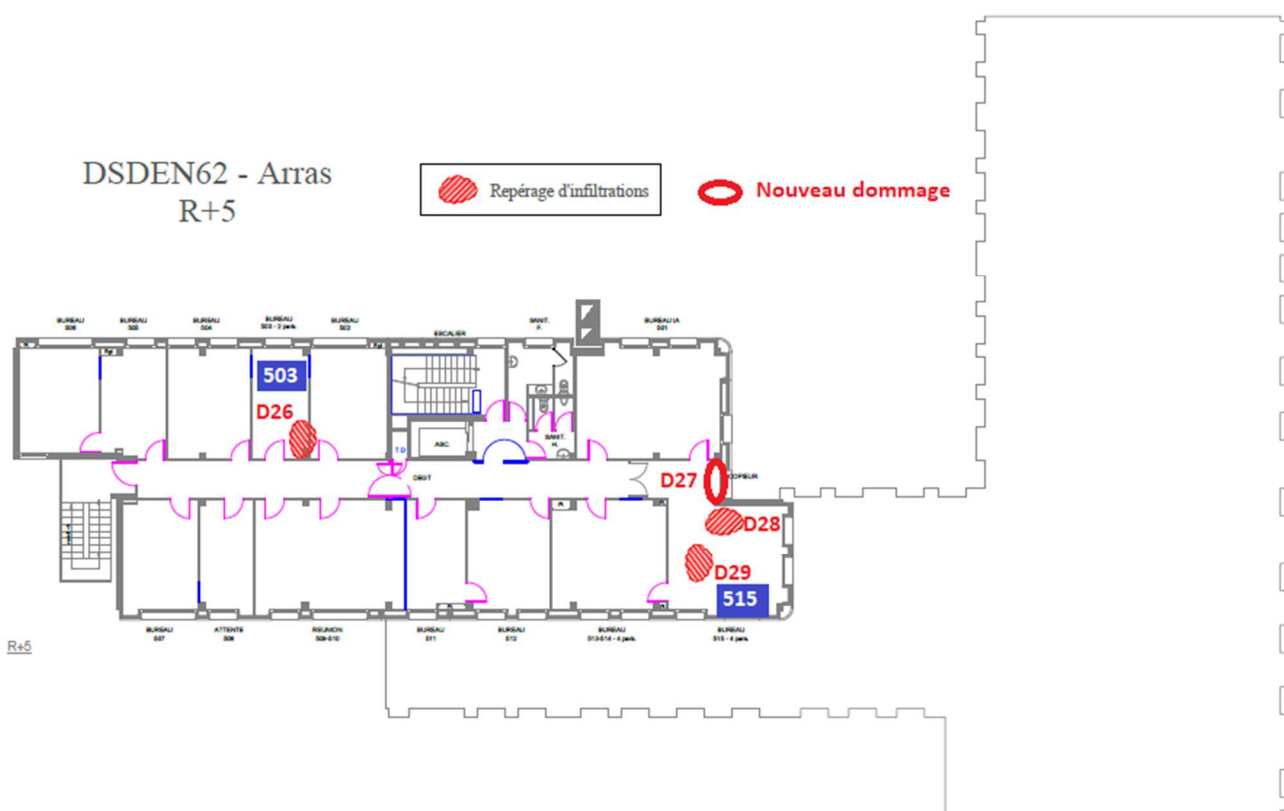
Photo n° 6

**Domage n° 26 - Bureau 503** : Dégradations de dalles de faux plafond au droit d'un coffrage

**Domage n° 27 - Bureau 515** : Dégradation d'une dalle de faux plafond au droit d'une menuiserie

**Domage n° 28 - Bureau 515** : Dégradations de dalles de faux plafond au droit de la descente d'eaux pluviales

**Domage n° 29 - Bureau 515** : Dégradations de dalles de faux plafond en milieu de bureau

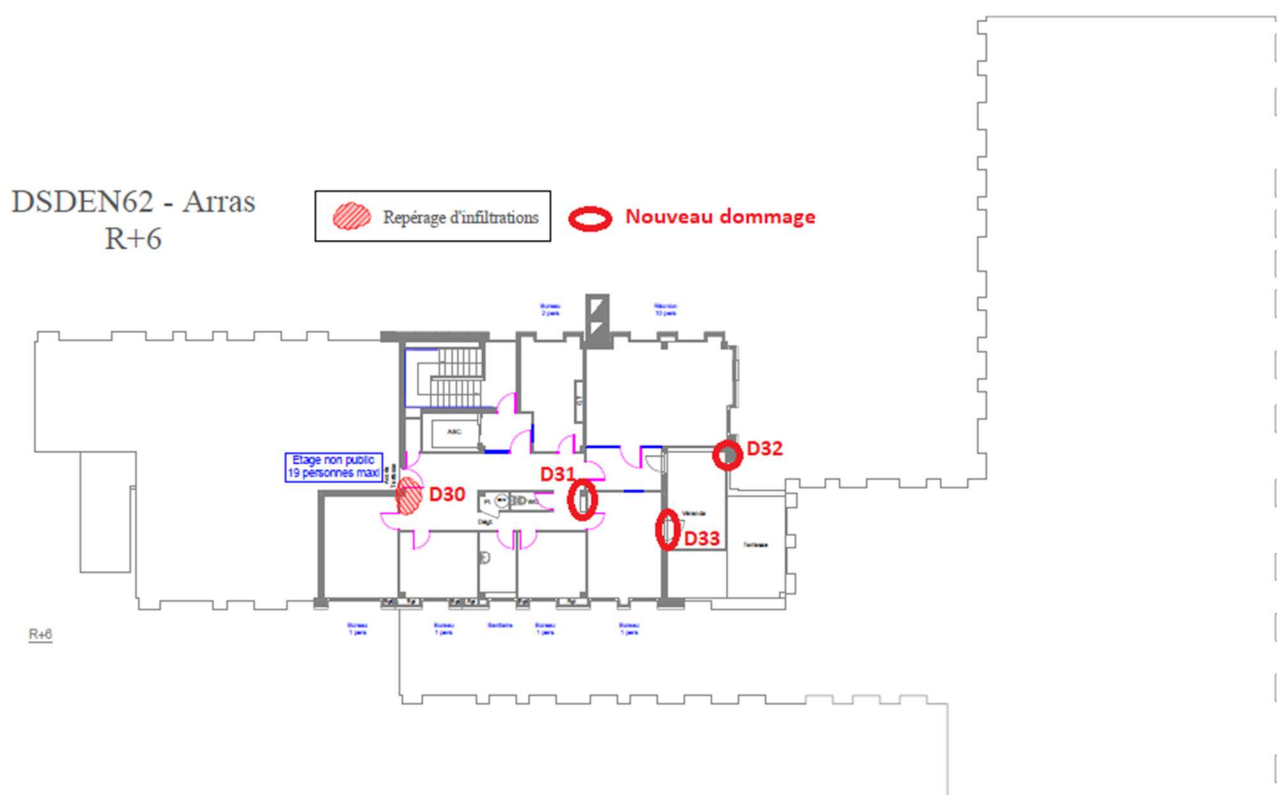
Photo n° 7

**Domage n° 30 - Salle d'attente** : Dégradation d'une dalle de faux plafond

**Domage n° 31 - Zone de circulation** : Traces d'écoulements d'eau au pourtour de la descente d'eaux pluviales présente dans un placard

**Domage n° 32** : Dégradations multiples sur le mur de la véranda

**Domage n° 33** : Dégradations multiples sur le mur de la véranda
