## **RAPPORT DE RECHERCHE DE FUITES N° 2505-006980**

### **Rapport n° 2 - 1 - Toitures**

**Dommages D1 - D3 - D4 - D14 - D26 - D27 - D28 - D29 - D32**

**DSDEN DU PAS DE CALAIS  
20 Boulevard de la Liberté  
62000 ARRAS**

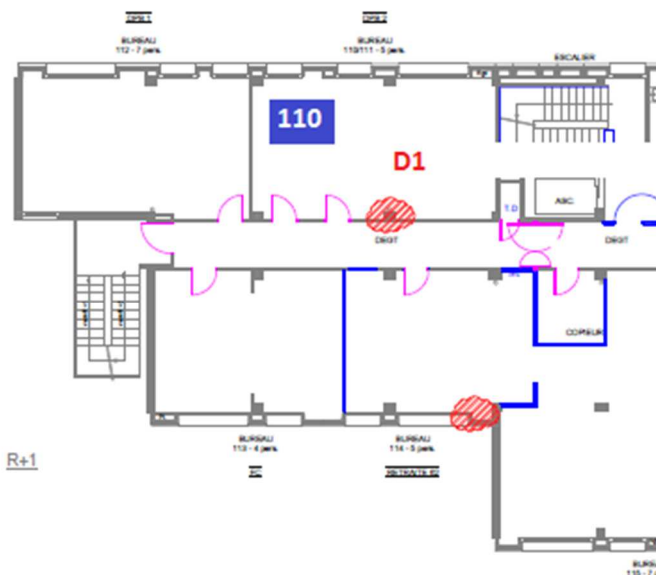
Photo n° 3

Le jour de nos investigations, nous constatons une auréole en sous-face d'une dalle de faux plafond, au droit de la descente d'eaux pluviales qui transite par ce bureau.

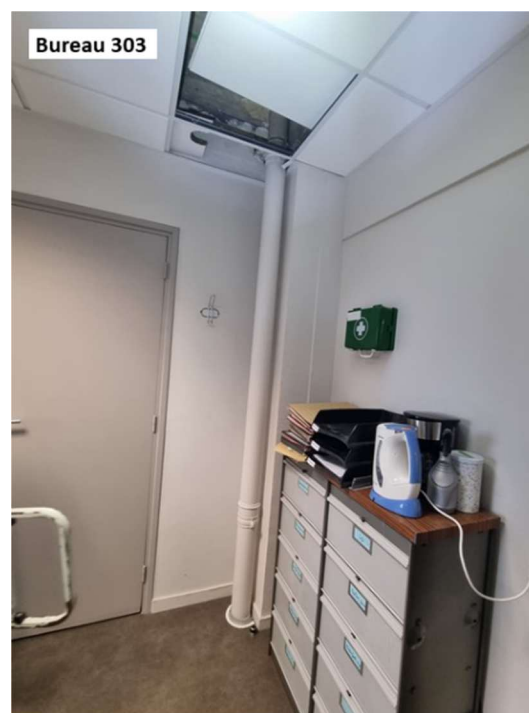
Photo n° 9

En l'absence de tout dommage sur cette descente d'eaux pluviales à hauteur du bureau 303, seule l'hypothèse d'une défaillance dans l'épaisseur de la traversée de dalle peut être à l'origine de l'auréole visible ici.

Par conséquent, le dommage déploré en plafond du bureau 110 ne peut provenir que d'une défaillance à hauteur du manchon, dans l'épaisseur de la traversée de dalle.

Nous émettons donc l'hypothèse d'une compression des planchers béton sur la canalisation PVC avec pour conséquence une microfissuration de celle-ci.

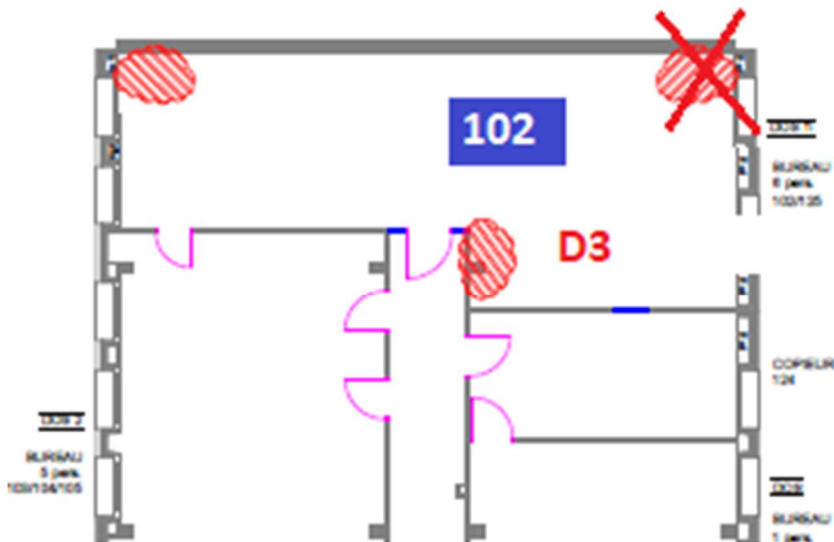
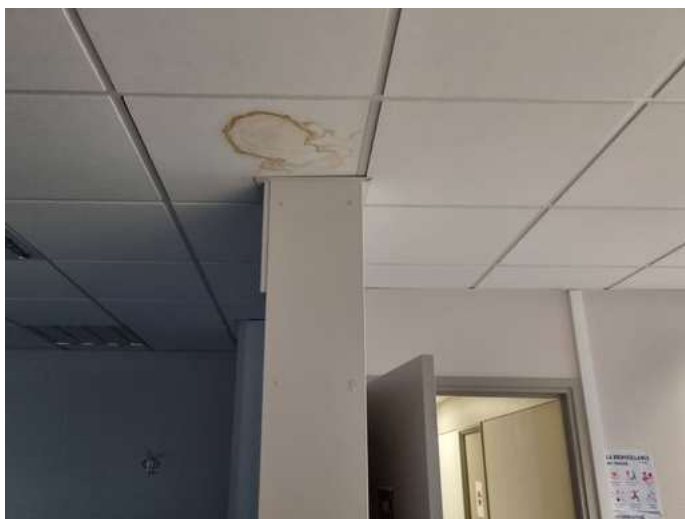
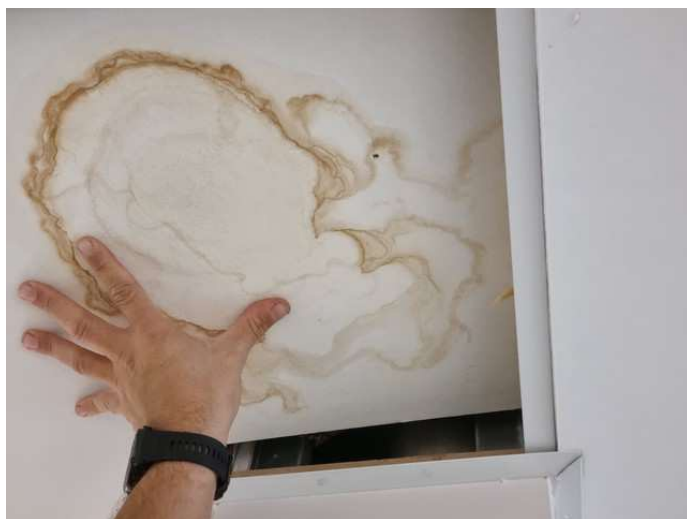
Le dommage n° 3 porte sur la dégradation d'une dalle de faux plafond ; le retrait de celle-ci a permis de constater que ce dommage se produit au droit d'une descente d'eaux pluviales qui transite à l'intérieur de la cloison.

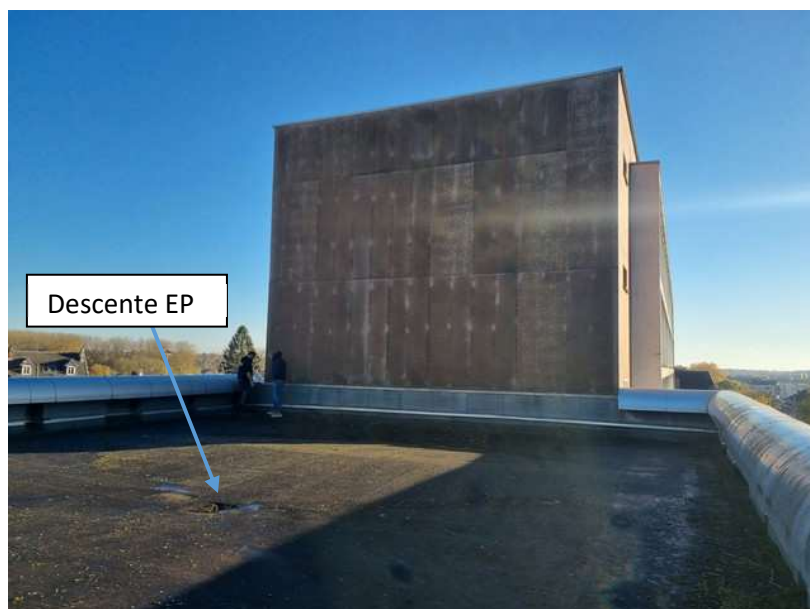
Photo n° 14

Cette toiture est dotée d'une membrane bitumineuse ; elle comporte trois naissances EP en partie centrale. La naissance EP correspondant à la DEP, au droit de laquelle se produisent les infiltrations d'eau, fait état de mousses qui se sont développées.

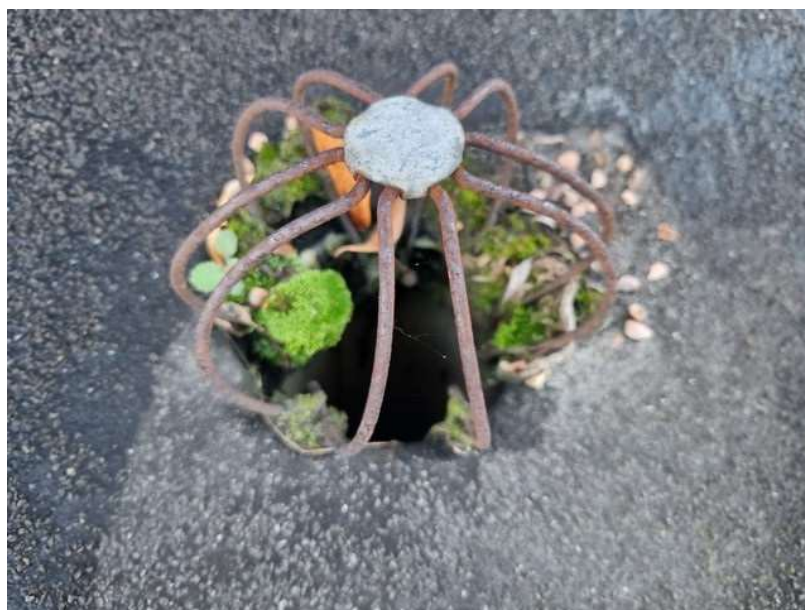
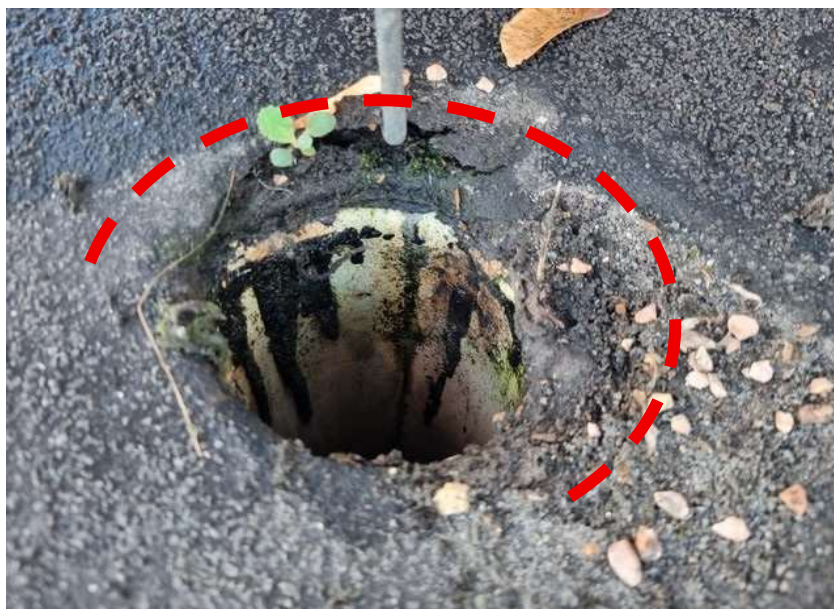
Le retrait de la crapaudine et de la mousse a alors permis de constater le décollement de la membrane d'étanchéité sur les deux tiers de la naissance EP. Nous n'avons aucune difficulté pour introduire notre pointe sèche sous l'étanchéité.

Le test fumigène réalisé à proximité a confirmé la défaillance de l'étanchéité au droit de la naissance EP.

Sur base des renseignements collectés et des constatations faites sur place, les investigations que nous avons menées ont permis de déterminer que les dégradations déplorées en sous-face de la dalle de faux plafond du bureau 102 résultent d'infiltrations d'eau du fait de la défaillance de l'étanchéité au droit de la naissance d'eaux pluviales sur laquelle est raccordée la descente EP n° 1 (telle que numérotée dans notre rapport) présente en partie courante de la toiture qui surplombe cette aile du bâtiment.

En principe, le contrôle effectué au cours des entretiens requis devait permettre de noter ce point ; la réparation aurait ainsi permis de neutraliser les infiltrations d'eau.

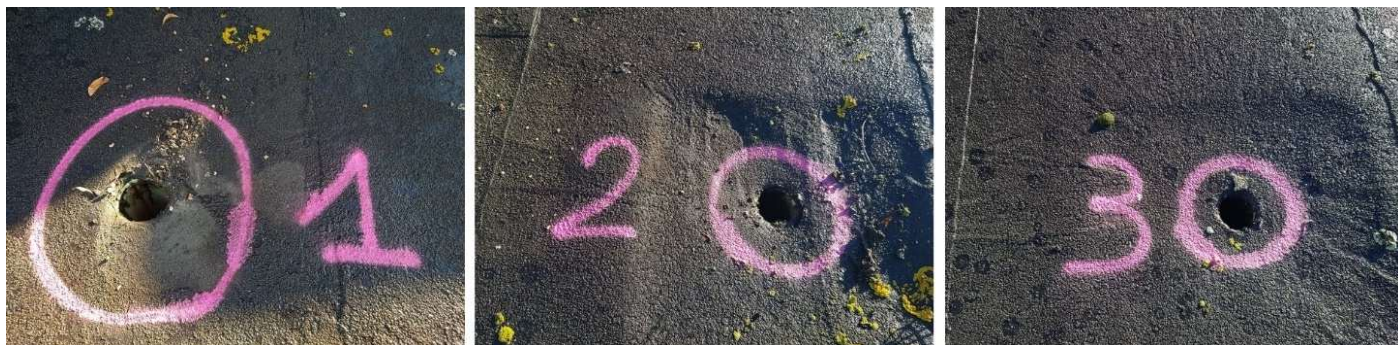
Photo n° 23

Ces trois naissances d'eaux pluviales ont été numérotées et marquées à la bombe fluorescente.

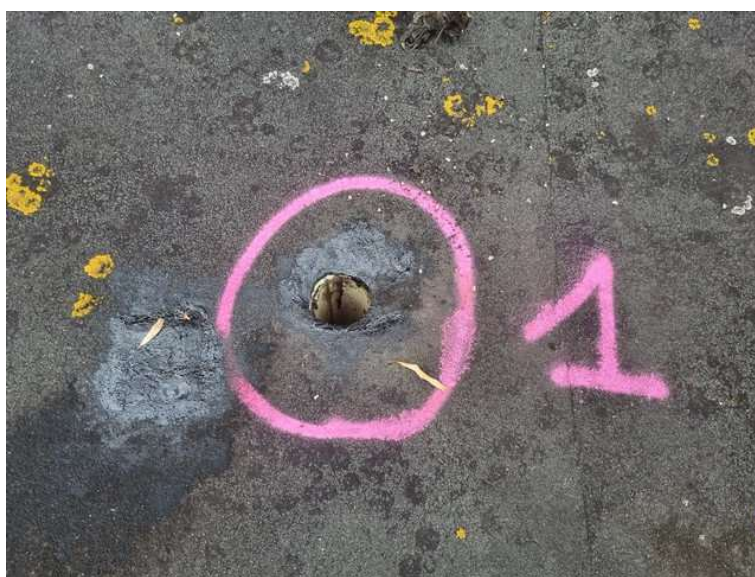
Photo n° 24

Au moment de nos investigations, seule la naissance EP défaillante générait des dommages. Au titre des mesures conservatoires, la naissance EP 1 correspondant au dommage n° 3 a été reprise par notre technicien.

A titre d'information, les toitures sont censées faire l'objet d'un entretien annuel. Ce type de défaillance doit être vu et repris dans le cadre de cet entretien.

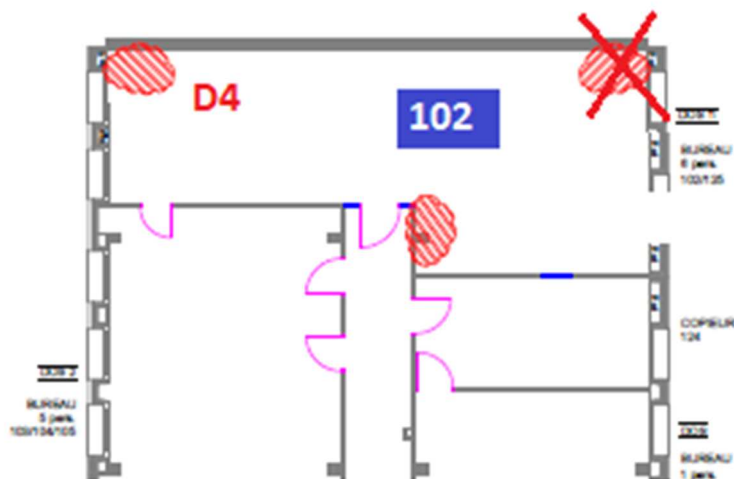
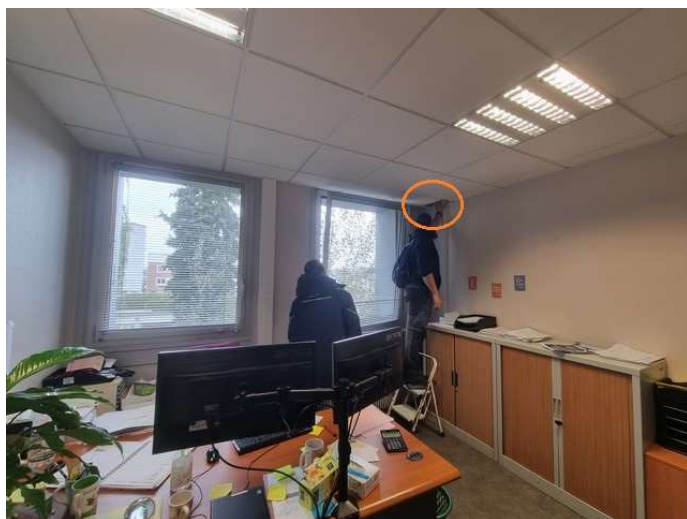
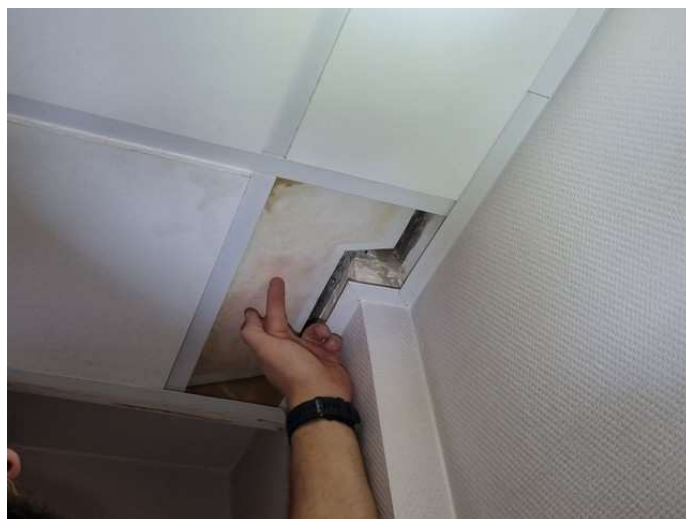
Nous constatons ce jour la dégradation de la dalle de faux plafond à l'angle de la pièce.

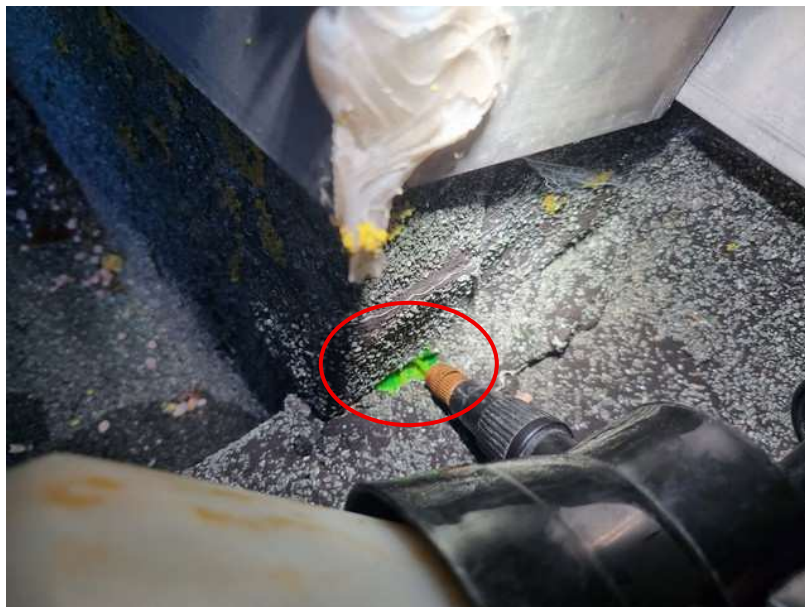
Photo n° 33

Un arrosage succinct avec de la fluorescéine a immédiatement permis de constater le caractère infiltrant de ce point.

L'intervention en réparation sur ces points, par un étancheur, permettra de mettre fin aux infiltrations d'eau déplorées.

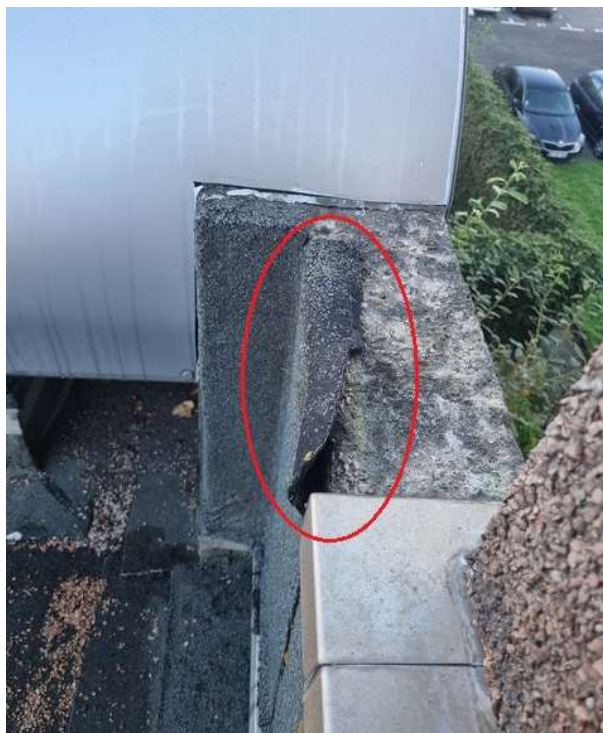
Photo n° 34

En poursuivant notre examen, nous avons également noté le décollement de l'étanchéité qui se rabat sur le dessus de l'acrotère béton.

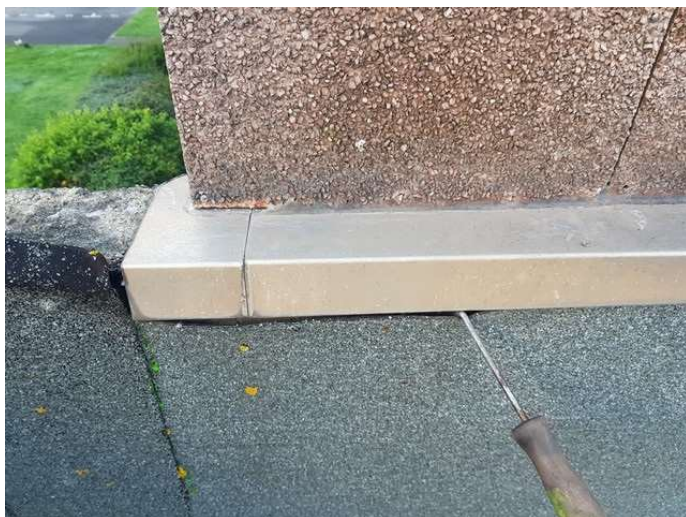
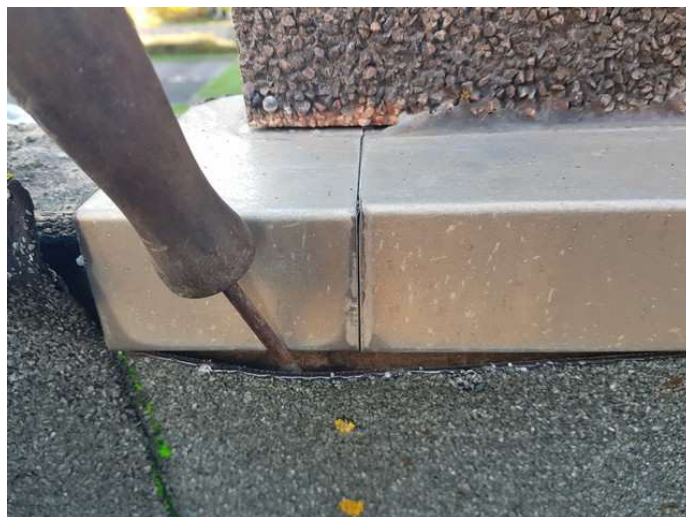
De même, nous avons noté, dans le prolongement de l'acrotère, le décollement de l'étanchéité, sous l'emprise de la couvertine aluminium. Or, la membrane bitumineuse est décollée dans sa partie supérieure. Nous n'avons aucune difficulté pour y introduire notre pointe sèche.

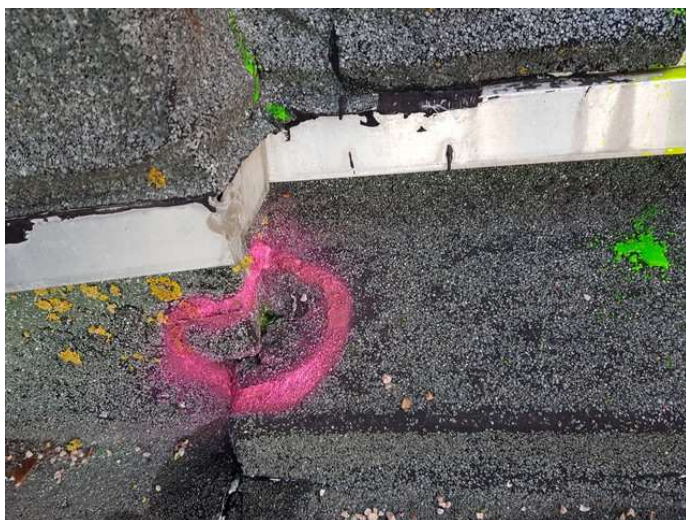
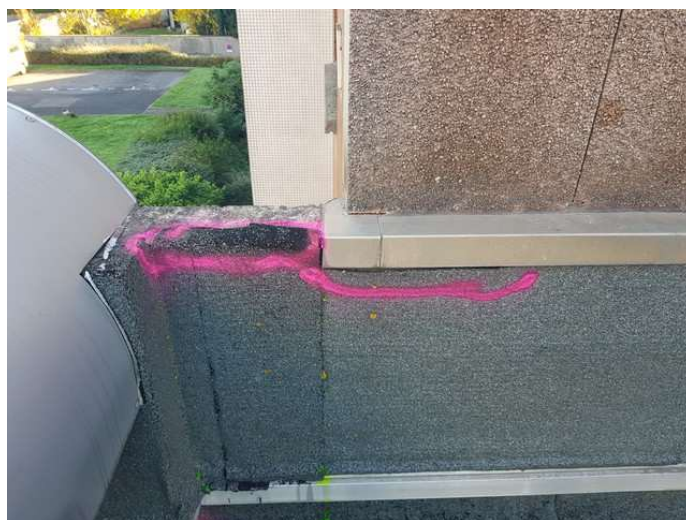
Ces différents points défailants ont été marqués à la bombe fluorescente rose.

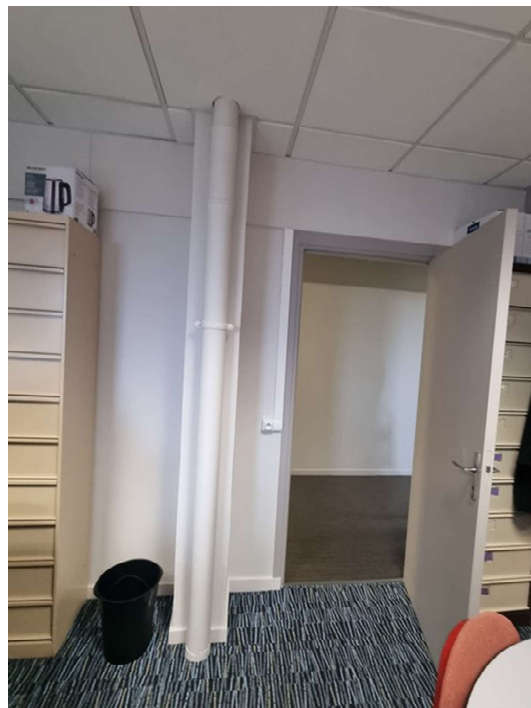
Photo n° 43

Ici encore, la descente d'eaux pluviales est visible sur toute sa hauteur : aucune anomalie n'est à déplorer.

Par conséquent, nous retenons à nouveau le principe d'une anomalie au niveau de la traversée de dalle entre le 3<sup>ème</sup> étage et le 4<sup>ème</sup>.

Ici encore, la pose d'un joint mousse permettrait d'éviter le contact du suintement avec la dalle de faux plafond. La chaleur ambiante présente dans les bureaux suffira à contenir l'humidité, sans que cela n'ait pour autant d'incidence sur « la solidité de l'ouvrage » ou encore « la structure du bâtiment ».

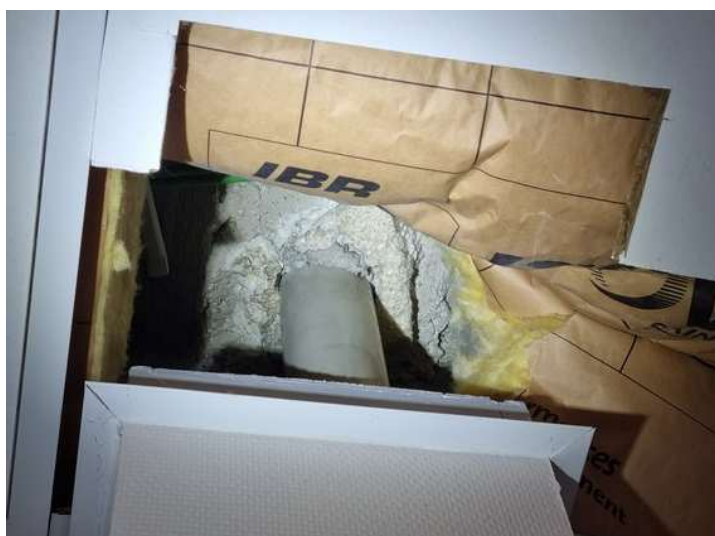
Photo n° 44

De même, aucune anomalie n'est à déplorer dans le bureau 510 situé au 5<sup>ème</sup> étage.

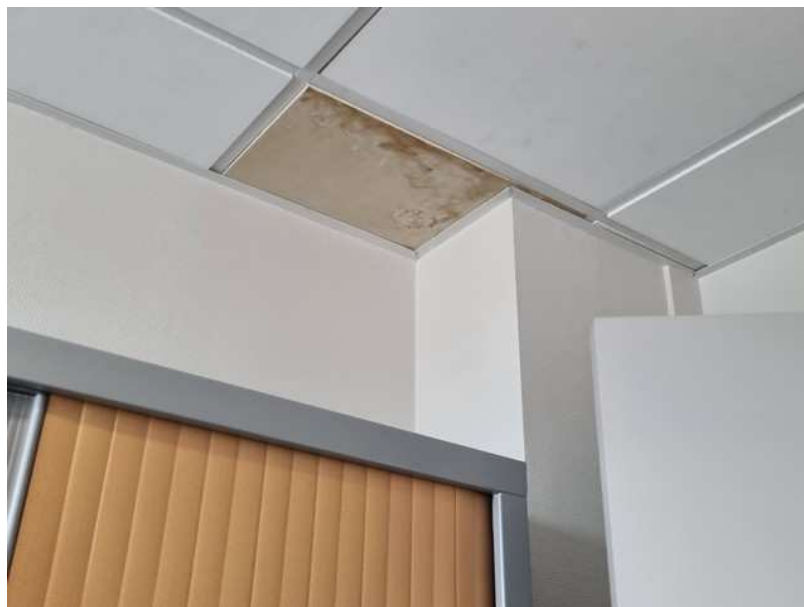
Photo n° 47

Le jour de nos investigations, nous avons constaté la dégradation de la dalle de faux plafond au droit de la gaine technique dans laquelle on retrouve la descente d'eaux pluviales commune aux bureaux 110, 202, 303 et 407. Celle-ci est détrempée.

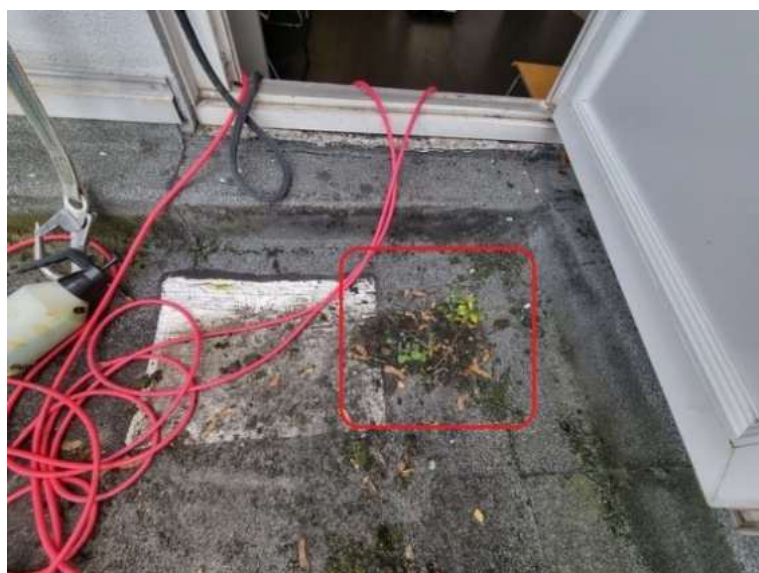
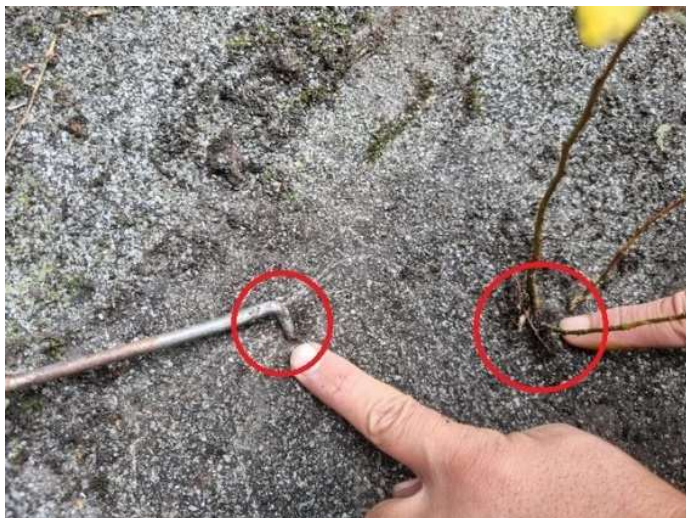
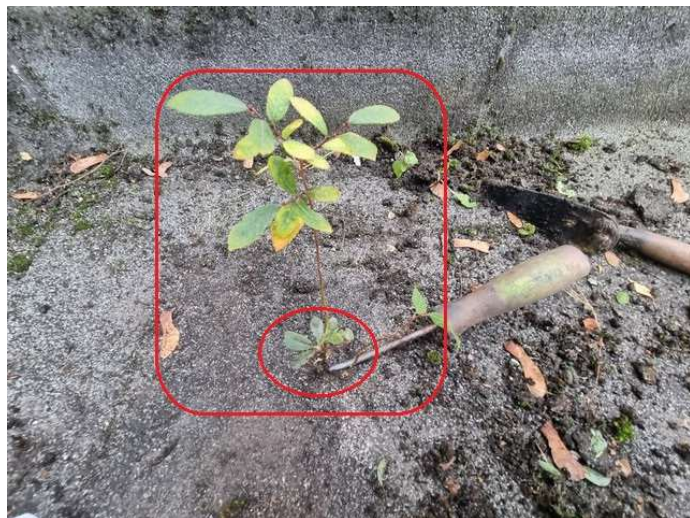
Aussi, le contrôle de la membrane d'étanchéité a mis en évidence la perforation de celle-ci dans l'axe de la porte d'accès à la toiture terrasse ainsi que le transpercement de l'étanchéité par un végétal.

Le test fumigène réalisé à proximité a confirmé le caractère défaillant et donc infiltrant de ces deux points.

L'eau qui s'infiltré se propage dans le complexe d'étanchéité et trouve son point de fuite au droit de la traversée de dalle prévue pour la canalisation d'eaux pluviales ; l'eau s'écoule le long de celle-ci provoquant ainsi les dommages déplorés au niveau de la dalle de faux plafond. Aucun autre point défaillant n'a été observé.

Sur base des renseignements collectés et des constatations faites sur place, les investigations que nous avons menées ont permis de déterminer que la dégradation de la dalle de faux plafond déplorée à hauteur du bureau 503 résulte de la double perforation de l'étanchéité de la toiture qui surplombe cette aile du bâtiment.

En toute fin d'expertise, en accord avec M. GRAFF, architecte au sein du Rectorat, notre technicien a procédé, au titre des mesures conservatoires, à la reprise de ces deux points. De même, il a été procédé à la reprise des points d'insufflation.

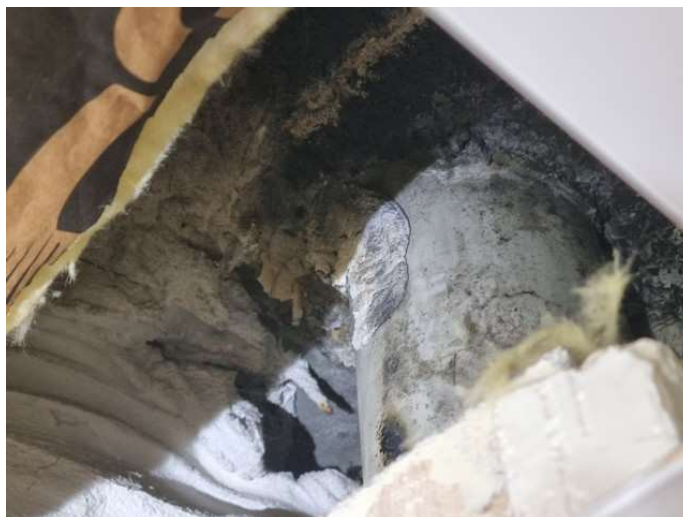
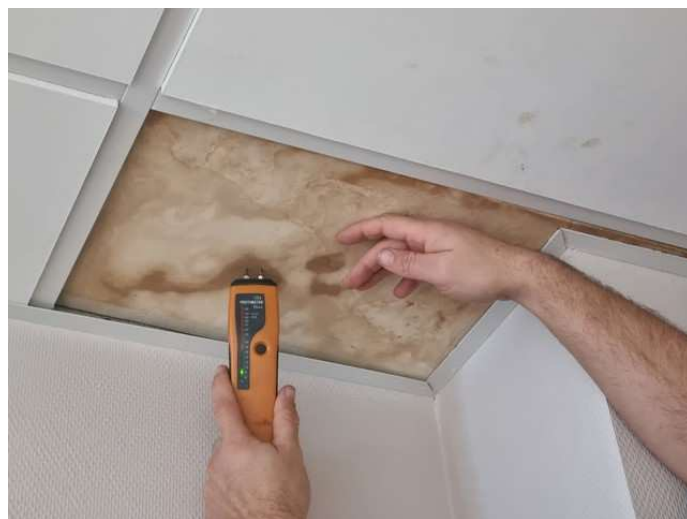
Lors de notre retour sur site, le 12 janvier 2026, alors que la région a connu d'importantes précipitations de neige et de pluie les jours précédents, aucune humidité active n'a été relevée au droit de la canalisation rattachée à la naissance d'eaux pluviales en toiture.

La laine de verre était parfaitement sèche, tout comme la dalle de faux plafond.

Dans ce cas précis, nous émettons l'hypothèse selon laquelle les réparations effectuées au niveau de l'étanchéité par notre technicien, le 6 novembre dernier, dans l'axe de la porte qui permet d'accéder à la toiture terrasse, ont mis fin aux infiltrations d'eau, ce qui a permis l'assèchement du dommage.

À titre indicatif, lors de notre retour sur site, courant janvier 2026, alors même que la région avait connu d'importants épisodes de neige et de pluie, plus aucune humidité n'a été observée. Il apparaît donc que la réparation effectuée au titre des mesures conservatoires, par notre technicien, ait permis de mettre fin aux infiltrations d'eau.

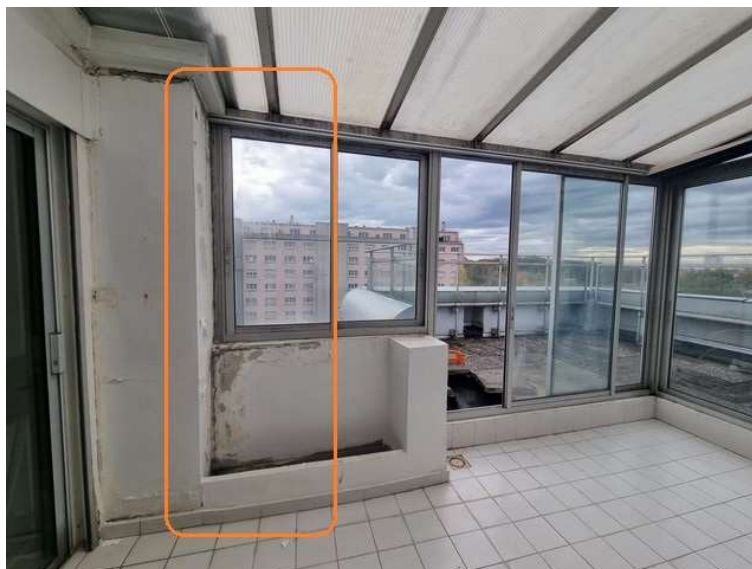
Photo n° 61

L'aplomb de ce dommage se situe à la jonction entre le mur de façade et l'ensemble menuisé de la véranda implantée au 6<sup>ème</sup> étage.

Or, ici même, nous constatons d'importantes dégradations sur le poteau de la structure béton. C'est la raison pour laquelle nous avons associé le dommage n° 27 au dommage n° 32.

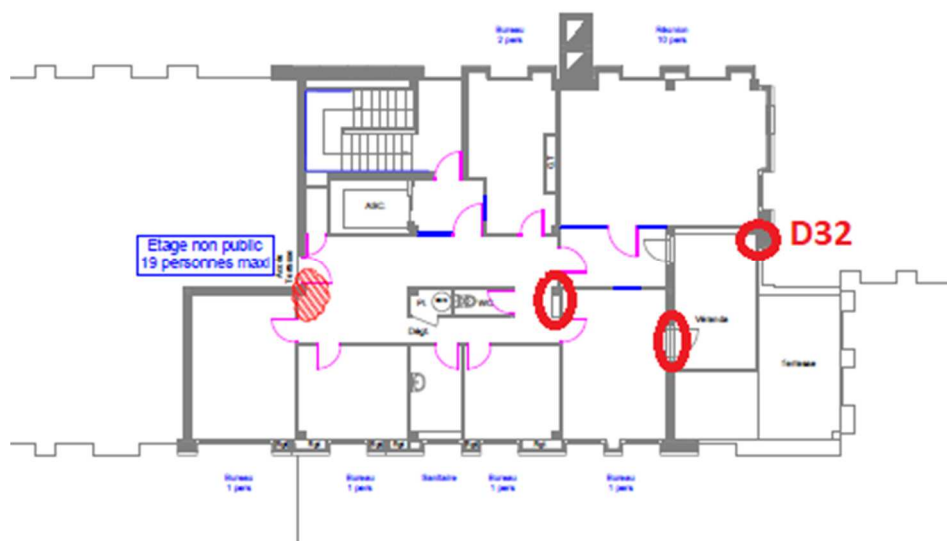
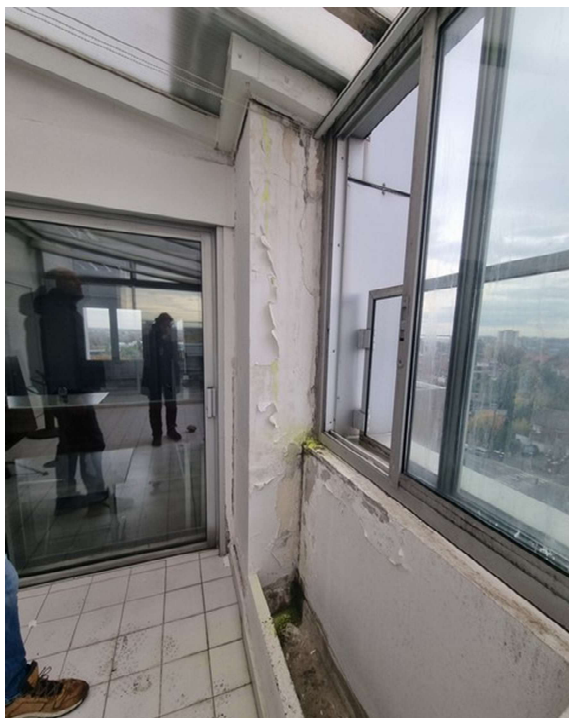
Nous constatons donc ici d'importantes traces d'écoulements d'eau sur le poteau correspondant à la façade.

Sur base des renseignements collectés et des constatations faites sur place, les investigations que nous avons menées ont permis de déterminer que les dégradations déplorées sur le poteau béton présent dans la véranda résultent d'infiltrations d'eau qui se produisent à la jonction entre le corbeau et le profilé porteur du toit de la véranda.

Par conséquent, il semblerait que seule la dépose du bardage qui habille le corbeau permettrait d'avoir un visuel afin de mieux apprécier la réparation à réaliser en vue d'apporter une solution pérenne et mettre fin aux infiltrations d'eau.

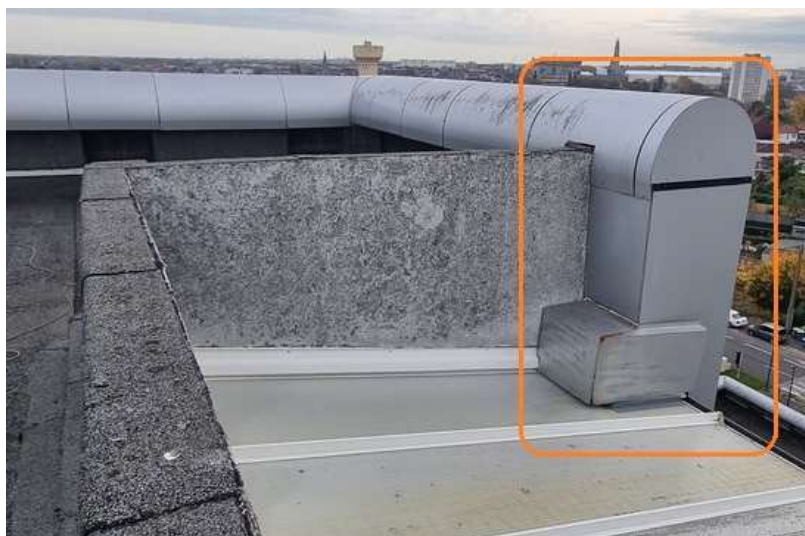
Photo n° 66

À l'aplomb même du dommage n° 27 et du dommage n° 32, nous nous trouvons à la jonction entre, d'une part, le voile béton à hauteur de la toiture qui surplombe le 6<sup>ème</sup> étage, le toit de la véranda et, d'autre part, la façade avant de l'immeuble dotée du bardage. Le corbeau correspondant à la poutre béton qui descend le long de l'acrotère et qui transite par la véranda est également habillé de tôles.

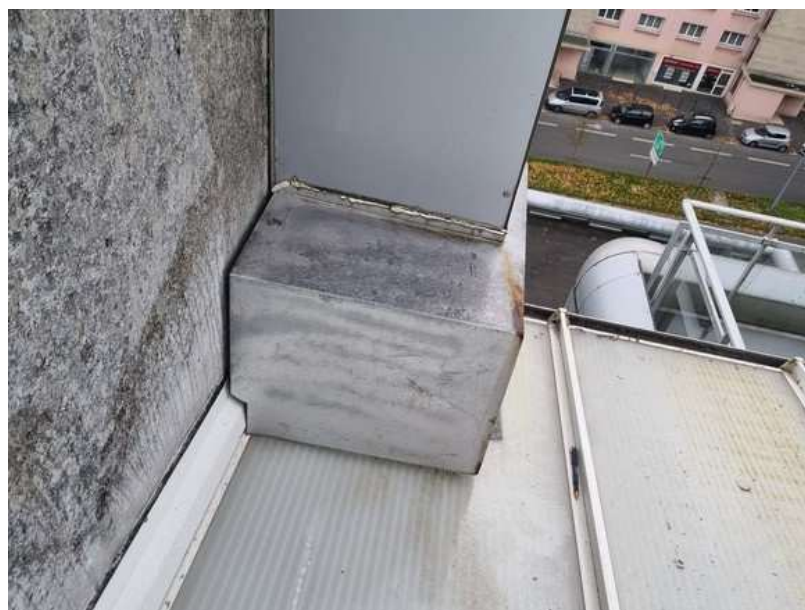
Photo n° 67

Or, nous constatons ici l'absence de tout profilé ou de tout dispositif permettant d'assurer l'étanchéité, à la jonction entre la face externe de l'acrotère et l'habillage du corbeau. De même, nous constatons la vétusté du joint qui assure la jonction entre la tôle qui coiffe le corbeau et la tôle de bardage positionnée verticalement à l'aplomb du corbeau.

L'eau qui ruisselle sur le plexiglas mais également l'eau qui s'infiltré entre le corbeau et le voile béton trouve son point de fuite à la jonction corbeau / toiture de la véranda.

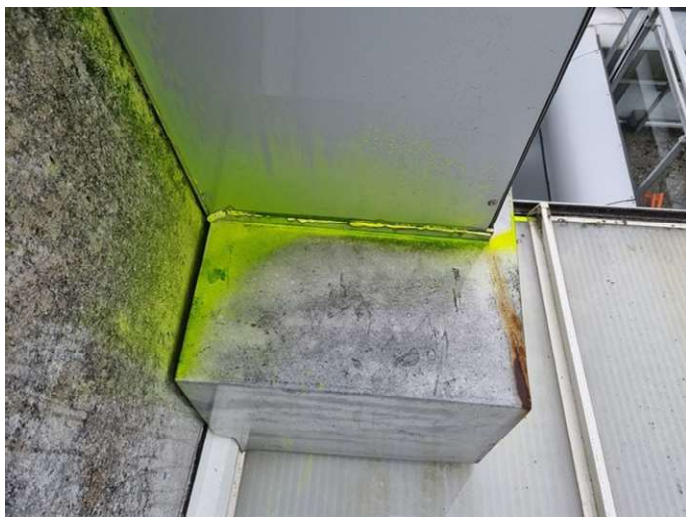
Photo n° 68

L'essai d'eau auquel nous avons procédé ici même a donné lieu à des écoulements d'eau. Le processus d'infiltrations d'eau a été confirmé avec de la fluorescéine.

Dans ce cas précis, il semblerait que ce soit l'étanchéité entre le profil aluminium support de la toiture de la véranda et la structure béton qui soit défaillante.

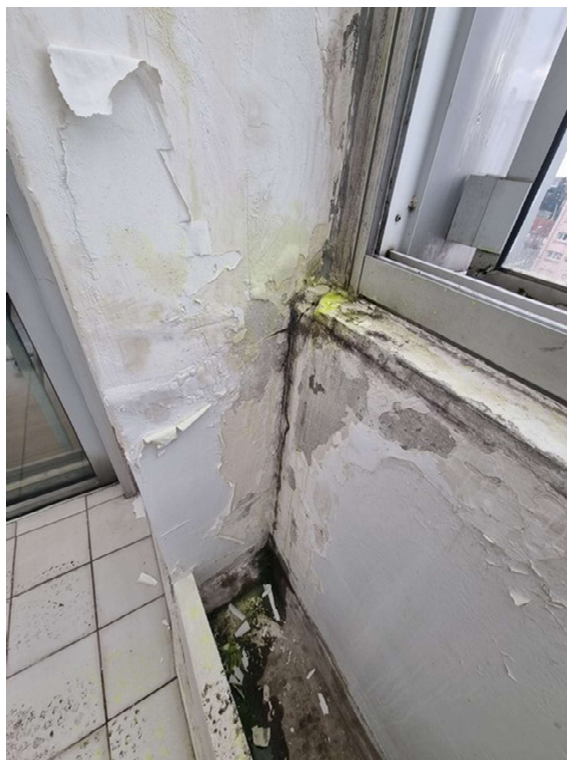
Photo n° 70

Le colorant s'est ainsi propagé jusque sur l'allège sur laquelle repose la menuiserie de la véranda.

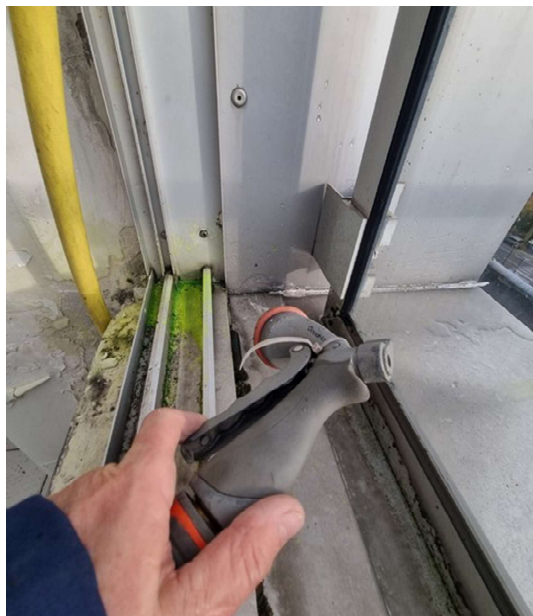
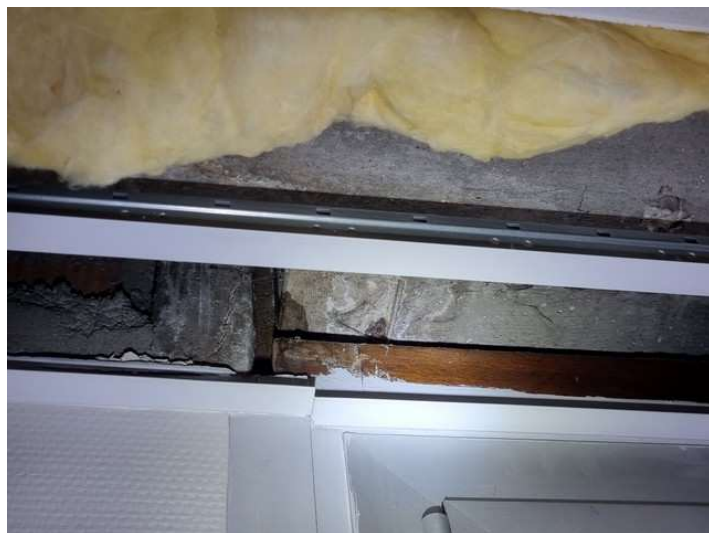
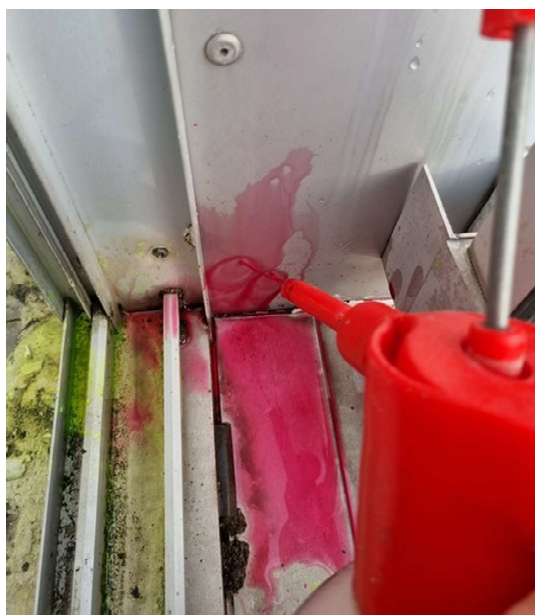
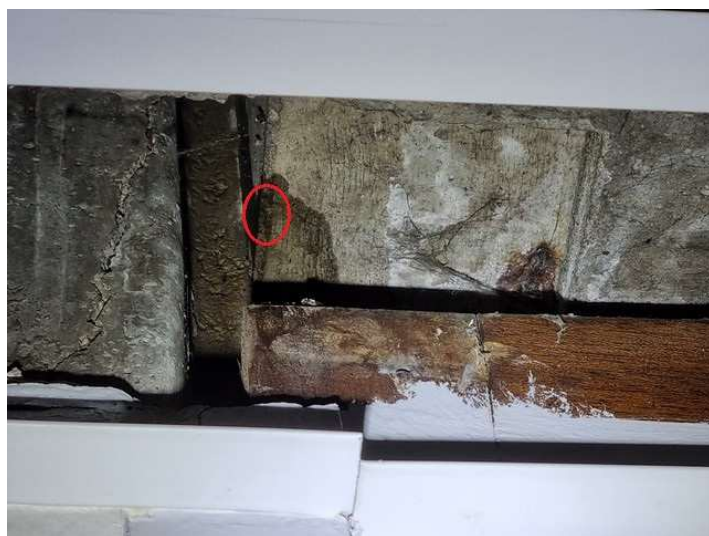
Nous avons alors cherché à savoir si la menuiserie en elle-même pouvait également être source d'infiltrations. L'arrosage à la jonction dormant / bavette rejet d'eau / pied d'ébrasement, a alors donné lieu un écoulement d'eau à l'aplomb de la menuiserie du bureau 515.

Le processus d'infiltrations d'eau a ensuite été confirmé avec du colorant rouge.

Sur base des renseignements collectés et des constatations faites sur place, les investigations que nous avons menées ont permis de déterminer que la dégradation de la dalle de faux plafond, à l'aplomb de la menuiserie présente dans le bureau 515, résulte d'infiltrations d'eau qui se produisent à la jonction dormant / bavette rejet d'eau / pied de tableau de menuiserie du châssis posé sur allège au sein de la véranda implantée au 6<sup>ème</sup> étage.

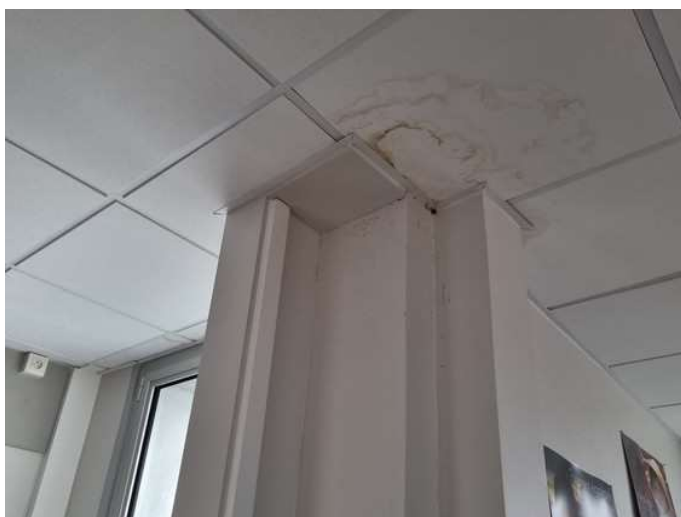
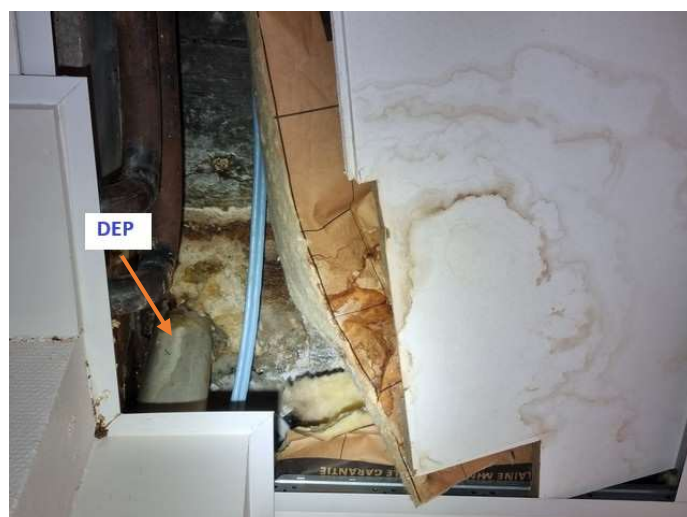
Nous constatons ce jour la dégradation de dalles de faux plafond au droit de la canalisation d'eaux pluviales traversant la dalle béton plancher haut.

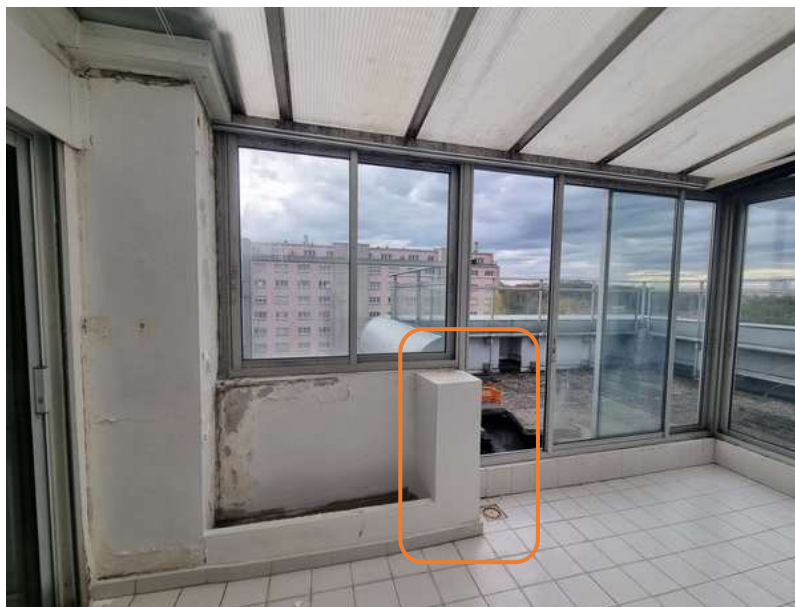
Photo n° 79

L'aplomb de ce dommage se situe au niveau de la véranda implantée au 6<sup>ème</sup> étage.

Nous notons ici l'existence d'un siphon de sol par lequel transitent les eaux de pluies collectées par le moignon qui traverse le relevé béton support de l'ensemble menuisé.

Sur base des renseignements collectés et des constatations faites sur place, les investigations que nous avons menées ont permis de déterminer que les dégradations de dalles de faux plafond déplorées dans le cadre du dommage n° 28 résultent d'infiltrations d'eau qui se produisent à la jonction entre la toiture terrasse et la naissance EP implantée sous le revêtement carrelé de la véranda présente au 6<sup>ème</sup> étage.

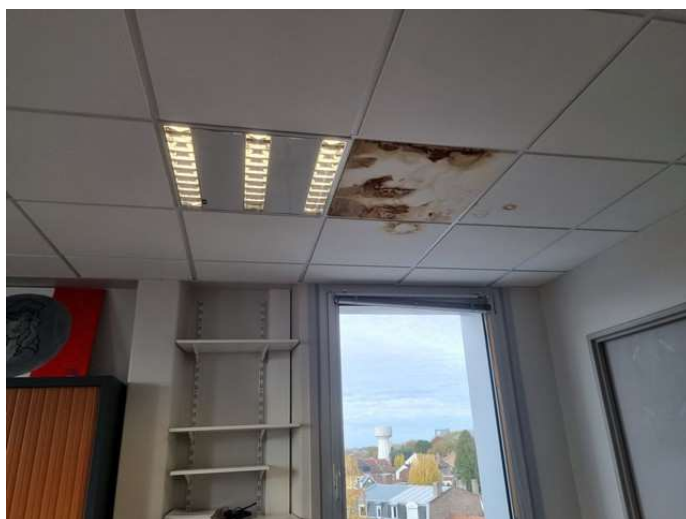
Photo n° 90

Ce dommage porte sur la dégradation de dalles de faux plafond positionnées au droit du luminaire : le retrait de l'une d'entre elles nous a ainsi permis de constater la présence d'humidité au gré d'une fissure du plancher béton haut

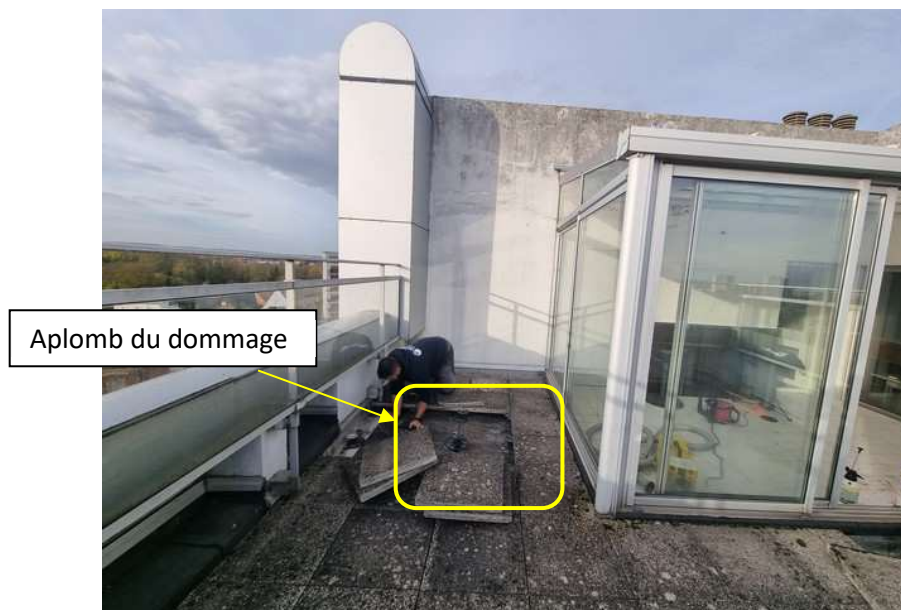
Photo n° 92

A l'aplomb du dommage, nous nous trouvons au niveau de la terrasse accessible depuis la véranda implantée au 6<sup>ème</sup> étage. L'étanchéité est assurée par une membrane bitumineuse avec dalles béton posées sur plots nylon. Le test fumigène auquel nous avons procédé n'a révélé aucune anomalie en partie courante.

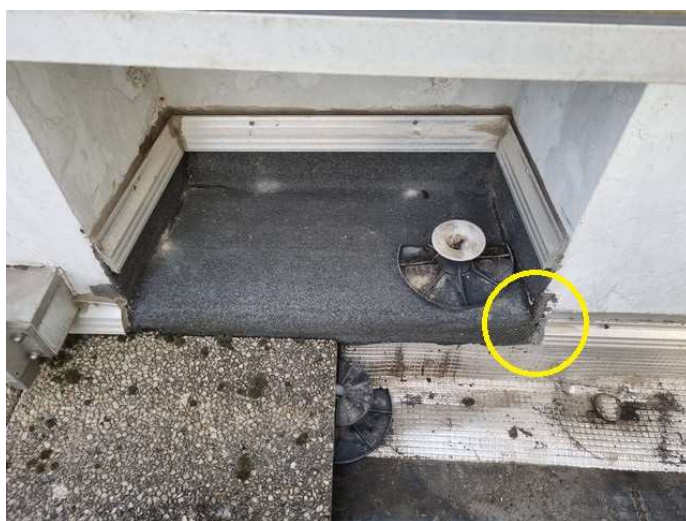
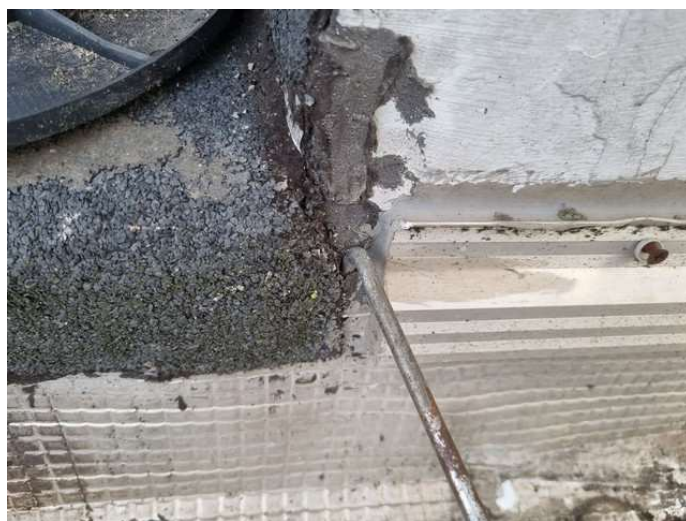
Par contre, il a confirmé le défaut d'étanchéité en tête du relevé d'étanchéité en pied d'acrotère. Nous ne rencontrons aucune difficulté pour introduire notre pointe sèche.

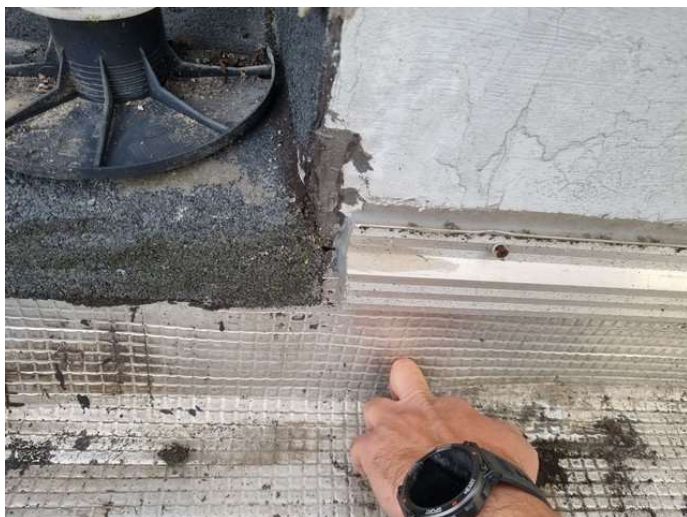
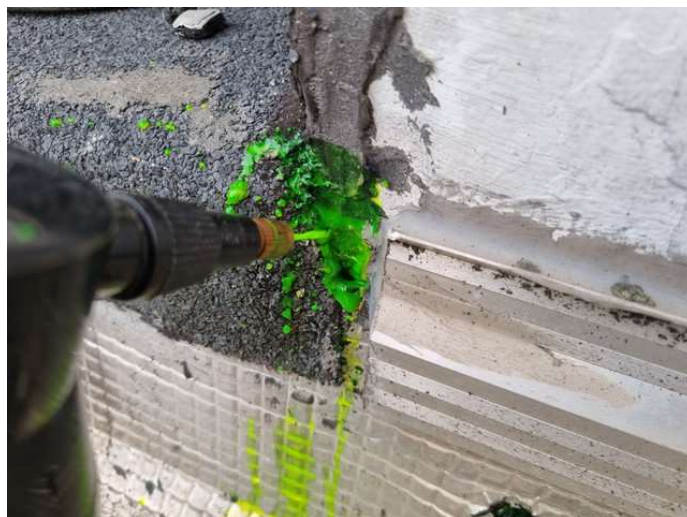
Nous avons par ailleurs constaté que le relevé était décollé, preuve d'une infiltration d'eau en sa partie supérieure. L'essai d'eau réalisé ici même avec de la fluorescéine a confirmé le principe d'infiltrations d'eau en tête du relevé d'étanchéité.

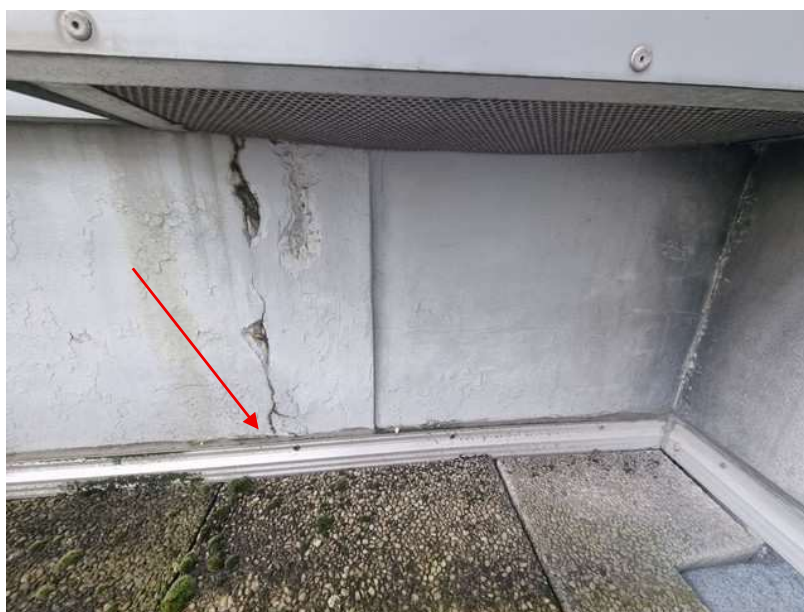
Photo n° 97

En poursuivant l'examen de la terrasse, nous avons constaté, de manière beaucoup plus généralisée, la dégradation des joints en tête des bandes solines.
